Termografi

Inspektion af bygning

Udført af: www.termo-service.dk

Bygnings data:
Boligareal i undersøgt bygning: 136 m²
Inde temperatur målt i bygning: Ca. 21 °C
Ude temperatur: Målt til ca. 5 °C
Temperatur differences inde - ude Δt : 16 °C
Type af bygning: Fritliggende enfamilieshus
Bygge år: 1925
Type af opvarmning: Fjernvarme (radiatorsystemer) /Pejs

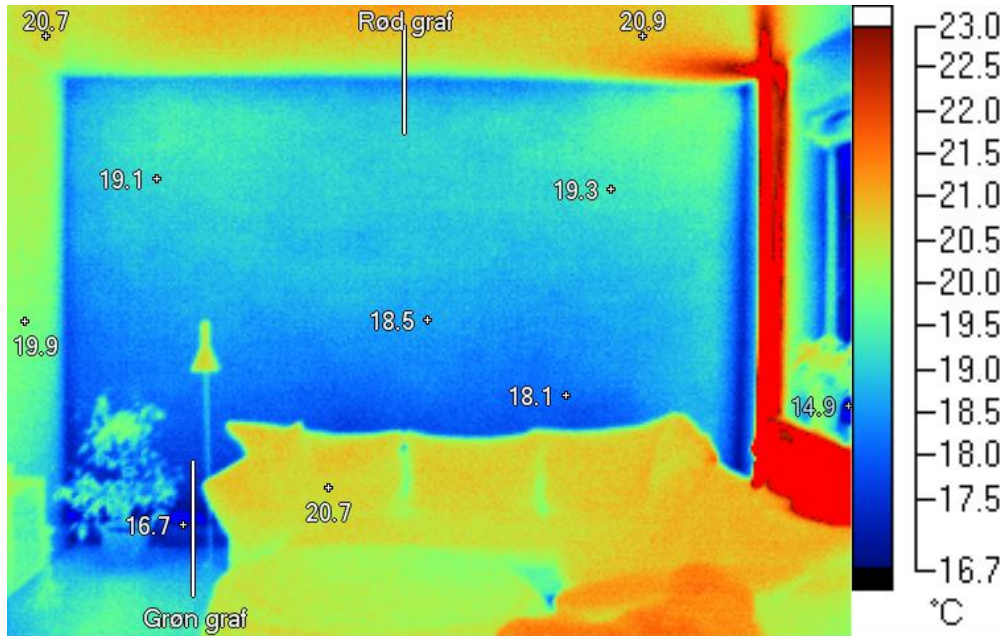
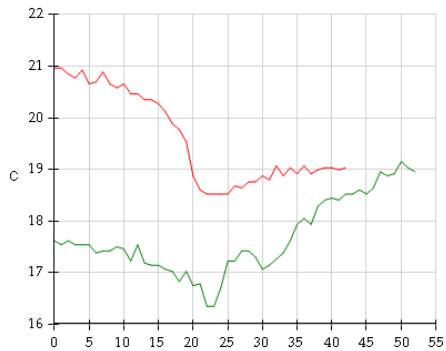
IR000058.IS2

Graf	Grafen/ Målefeltet angiver temperatur svingninger
Væg/Vægge:	Ses med en varierende i isoleringsværdi.

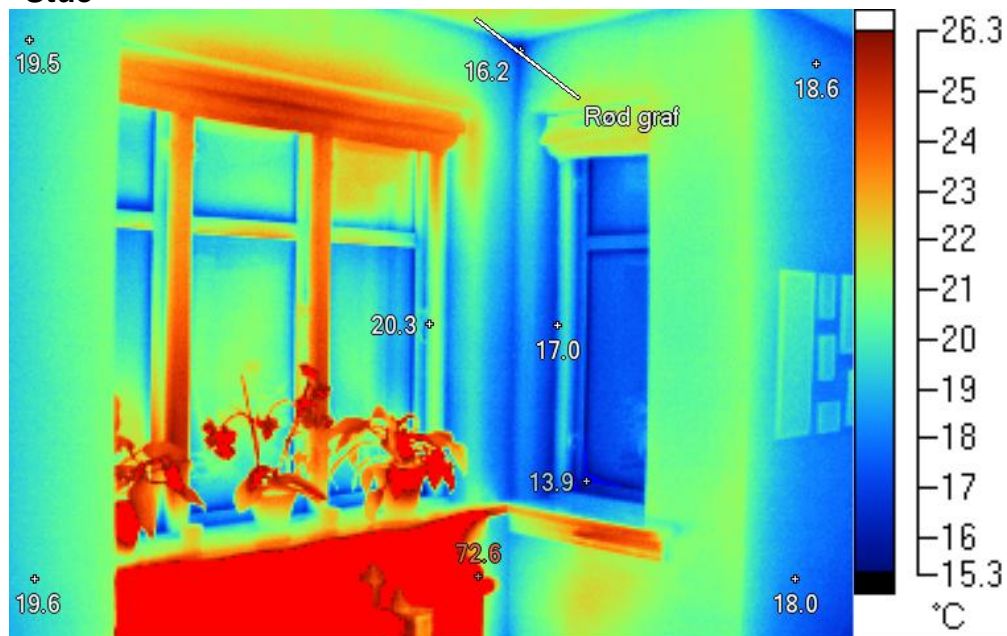
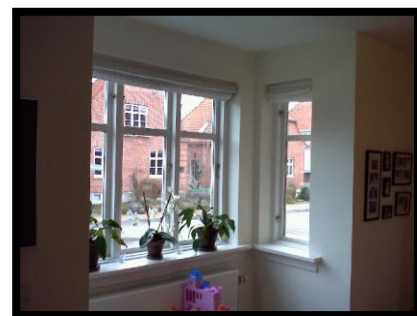
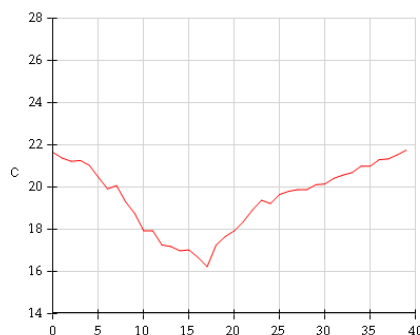
IR000061.IS2

Graf	Grafen/ Målefeltet angiver temperatur svingninger
Vindue/Vinduer:	Ses med varmetab fra ruder, dog er der enkelte der er udskiftet.
Væg/Vægge:	Ses med en varierende i isoleringsværdi.

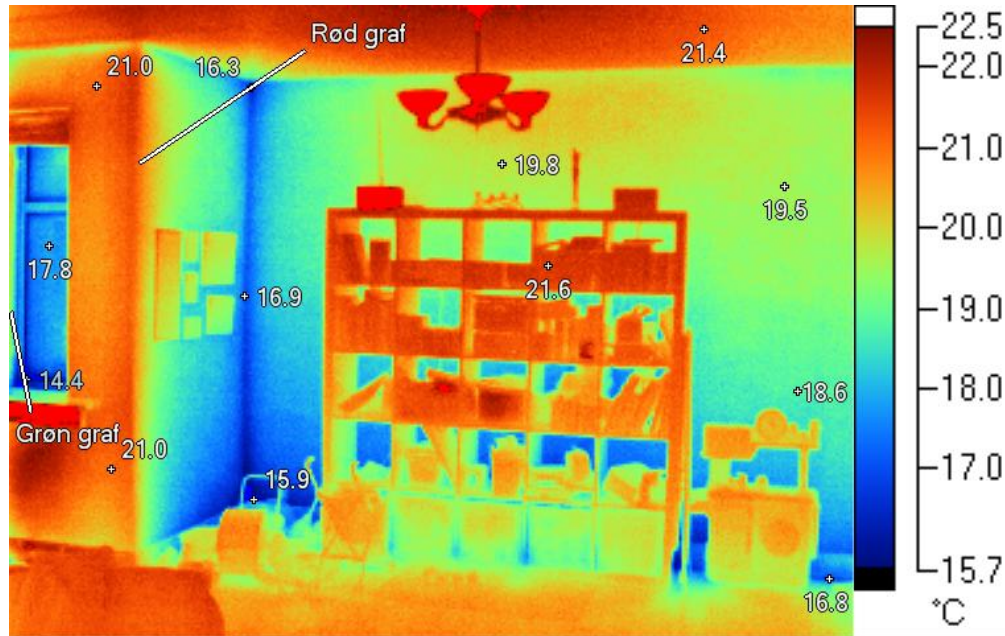
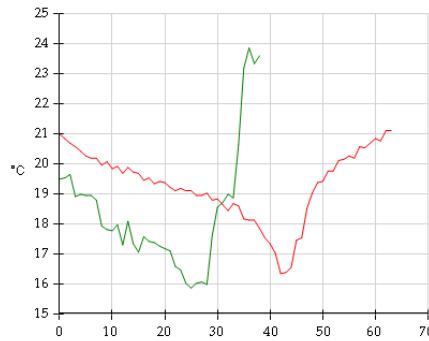
IR000062.IS2

Graf	Grafen/ Målefeltet angiver temperatur svingninger
Vindue/Vinduer:	Ses med varmetab fra ruder, dog er der enkelte der er udskiftet.
Væg/Vægge:	Ses med en varierende i isoleringsværdi.

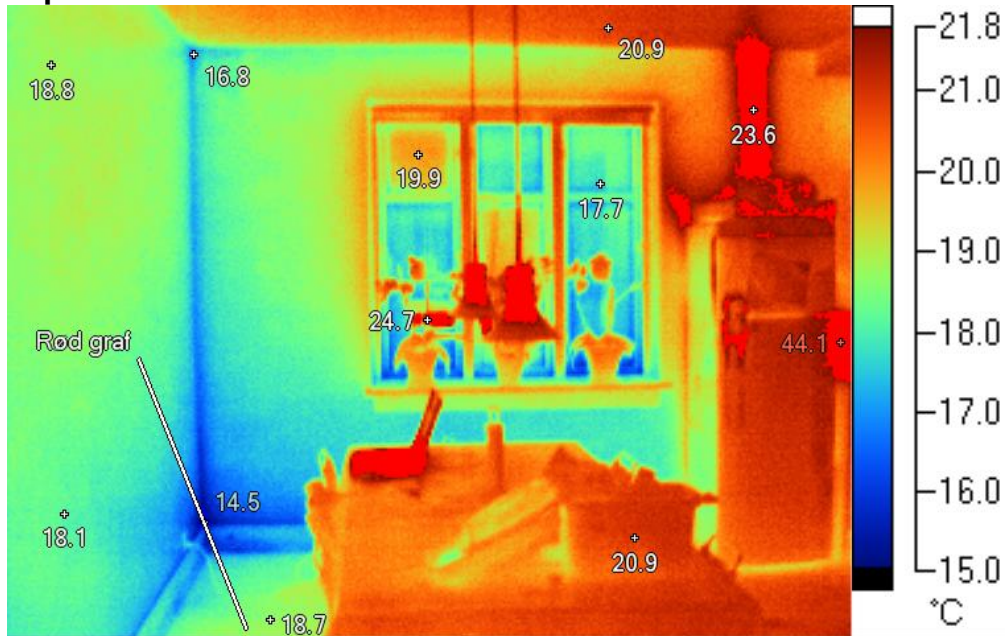
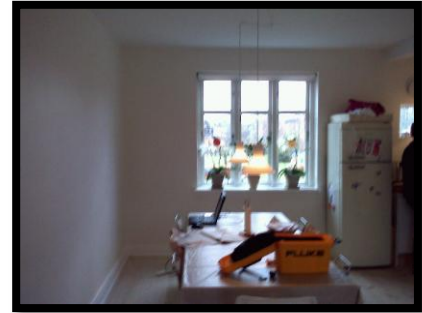
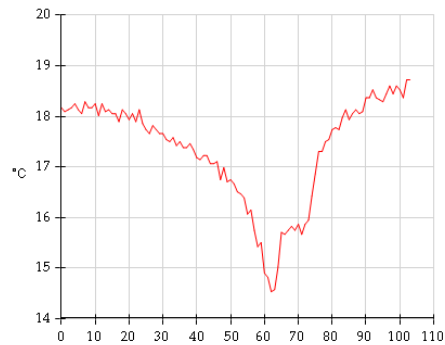
IR000064.IS2

Graf	Grafen/ Målefeltet angiver temperatur svingninger
Vindue/Vinduer:	Ses med varmetab fra ruder, dog er der enkelte der er udskiftet.
Væg/Vægge:	Ses med en varierende i isoleringsværdi.

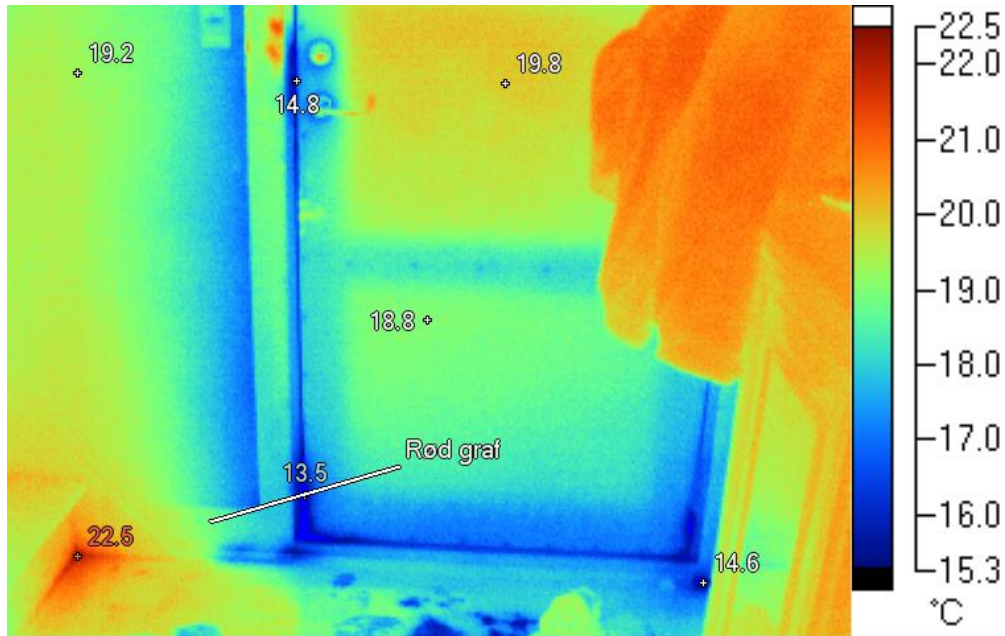
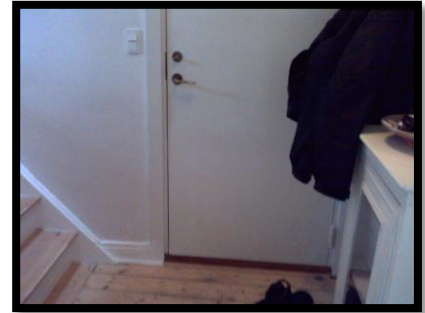
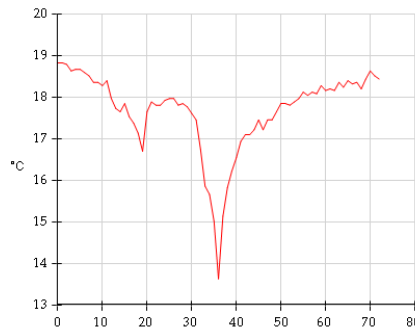
IR000067.IS2

Graf	Grafen/ Målefeltet angiver temperatur svingninger
Dør/Døre:	Døren bør udskiftes til en nyere type, med en lavere U-værdi, for at nedsætte varmetabet her. Ses med utætte tætningslister. Disse bør som minimum udskiftes for at nedsætte det direkte kuldeindtræk.
Væg/Vægge:	Ses med en varierende i isoleringsværdi.

Yderdøren i stueplan ses med varmetab. Denne bør udskiftes til en nyere type, med en lavere U-værdi. Som minimum skal døren have skiftet tætningslister.

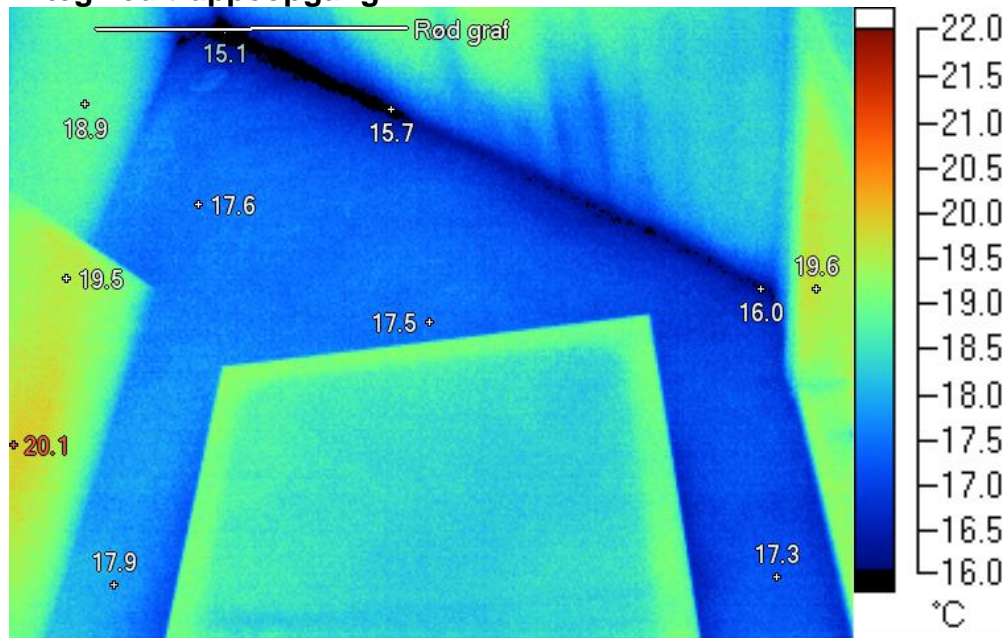
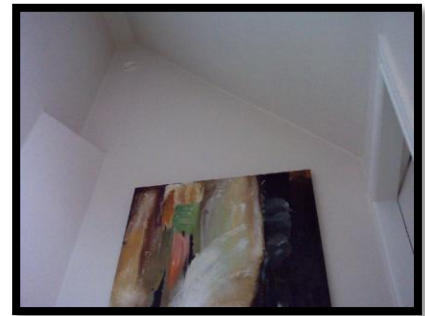
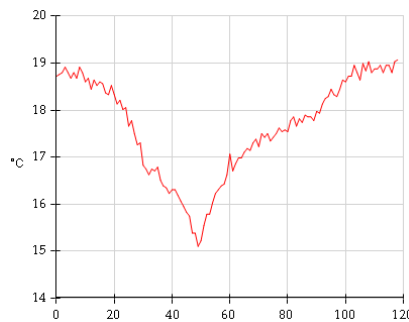
IR000070.IS2

Graf	Grafen/ Målefeltet angiver temperatur svingninger
Væg/Vægge:	Ses med en lav isoleringsværdi.

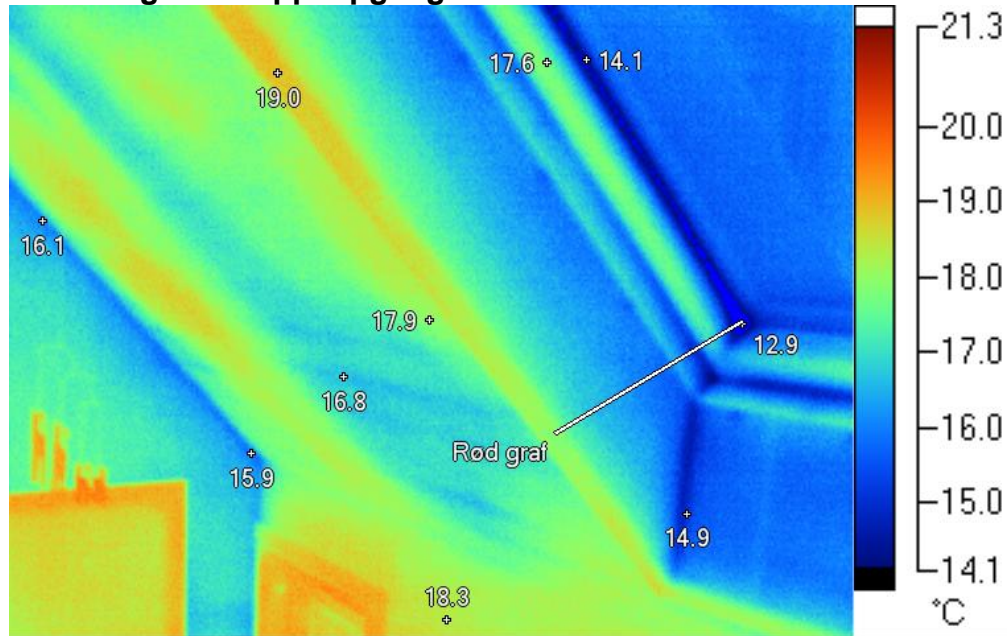
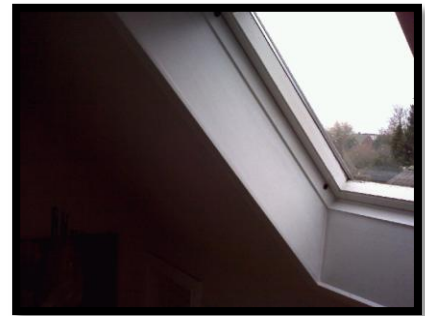
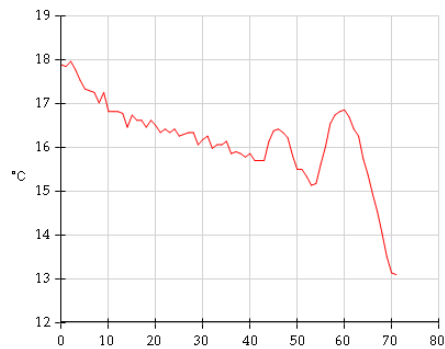
IR000073.IS2

Graf	Grafen/ Målefeltet angiver temperatur svingninger
Væg/Vægge:	Ses med en varierende i isoleringsværdi. Skunkvægge/skråvægge ses mangelfuldt isoleret. Ligeledes ses der kuldeindtræk fra lysning.
Vindue:	Ses med større kuldeindtræk fra ramme og rude.

Skråvæggen i trappeopgangen ses med en meget uregelmæssig liggende isolering, og enkelte steder måske helt manglende. Dette bør kontrolleres, og efterisoleres med yderligere isolering, hvis den nuværende isolering er utilstrækkelig. Dette kunne f.eks. gøres med isolerede gipsplader (gipsplader, der leveres med påklistret isolering).

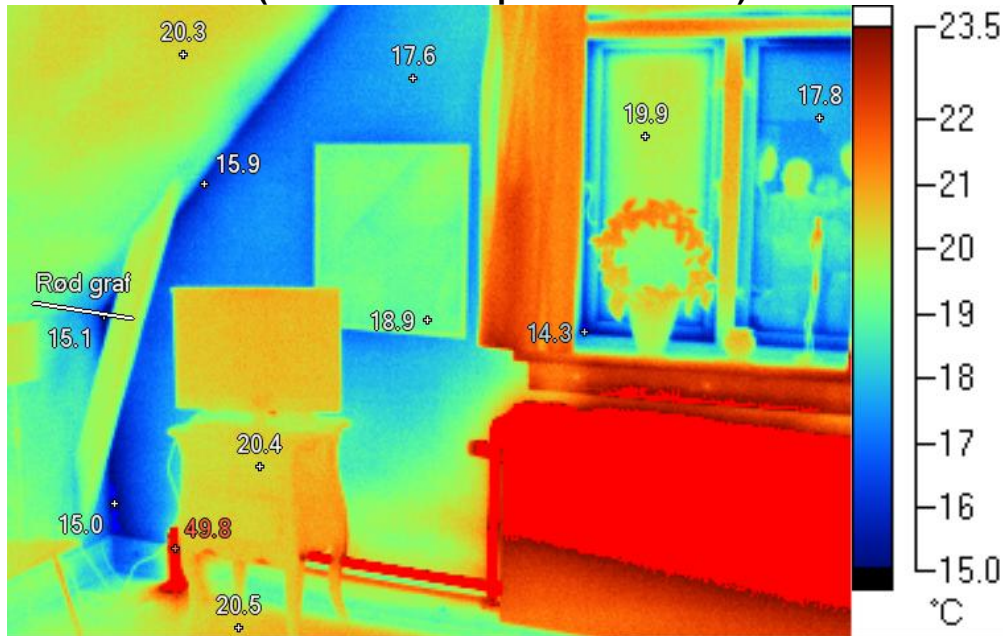
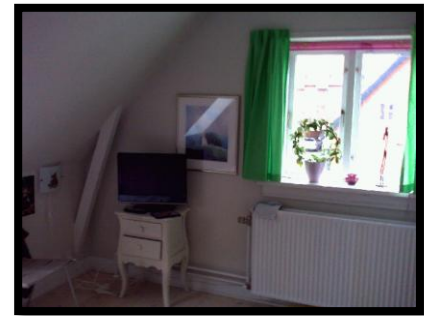
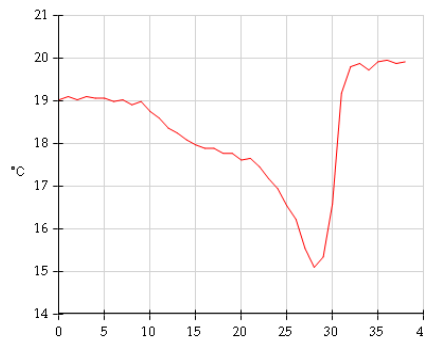
IR000075.IS2

Graf	Grafen/ Målefeltet angiver temperatur svingninger
Vindue/Vinduer:	Ses med varmetab fra ruder, dog er der enkelte der er udskiftet.
Væg/Vægge:	Ses med en varierende i isoleringsværdi på ydervæg/endeveg.

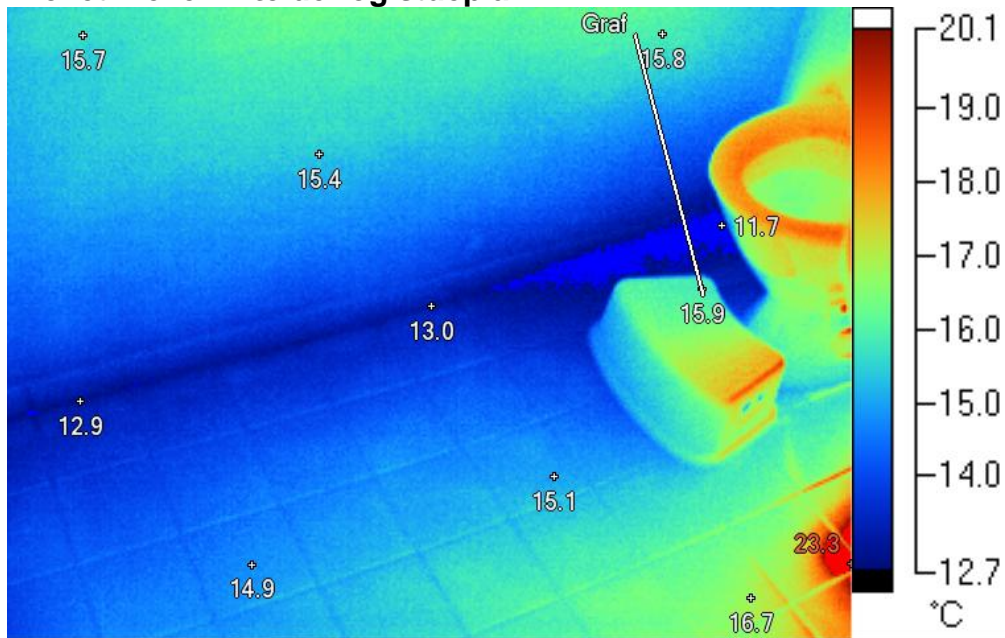
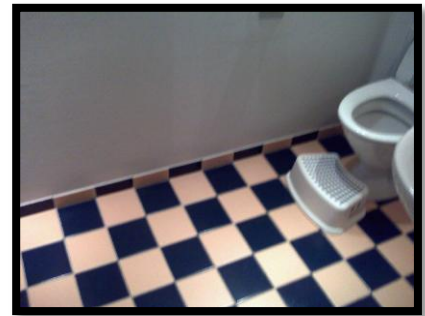
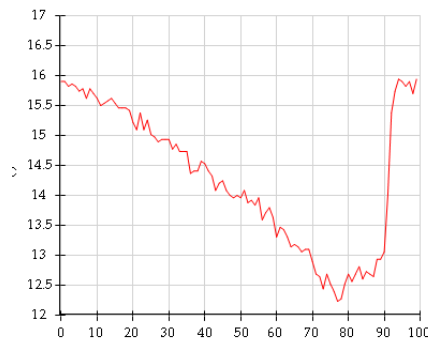
IR000086.IS2

Graf	Grafen/ Målefeltet angiver temperatur svingninger
Væg	Væggen ses med en meget lav isoleringsværdi
Gulv	Gulvet ses koldt og der ses kuldeindtræk ved fodliste

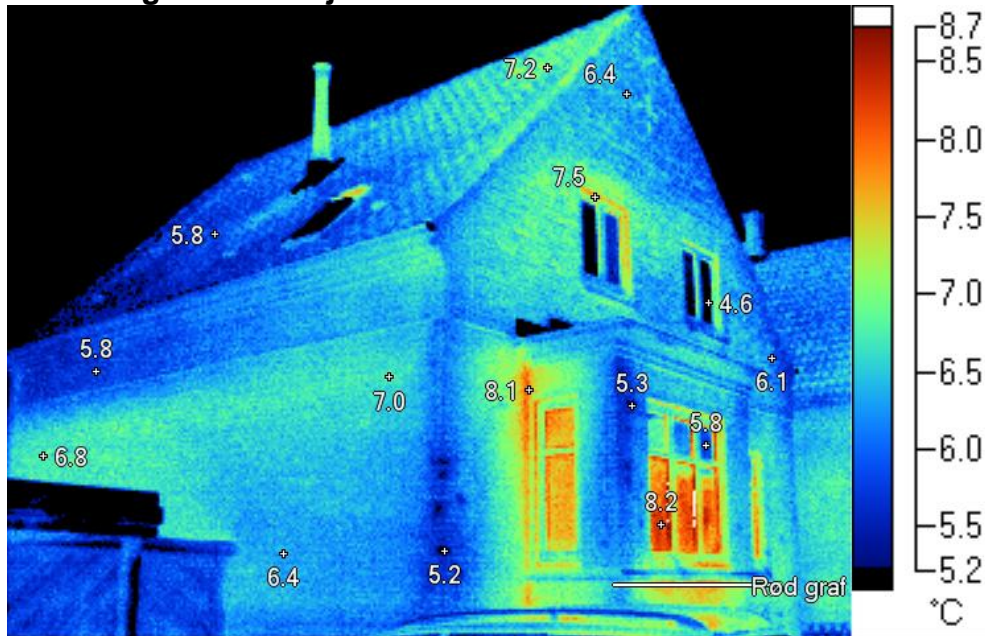
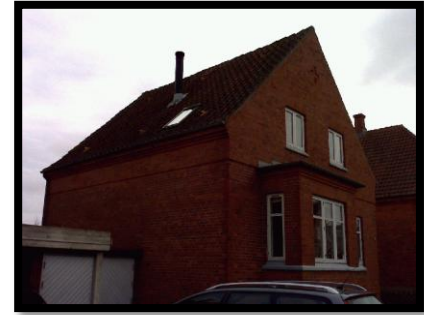
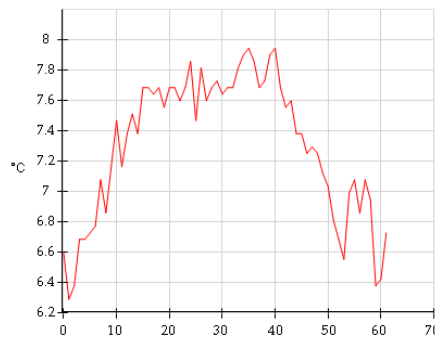
IR000090.IS2

Graf	Grafen/ Målefeltet angiver temperatur svingninger
Vindue/Vinduer:	Ses med varmetab fra ruder, dog er der enkelte der er udskiftet.
Væg/Vægge:	Ses med en varierende i isoleringsværdi.

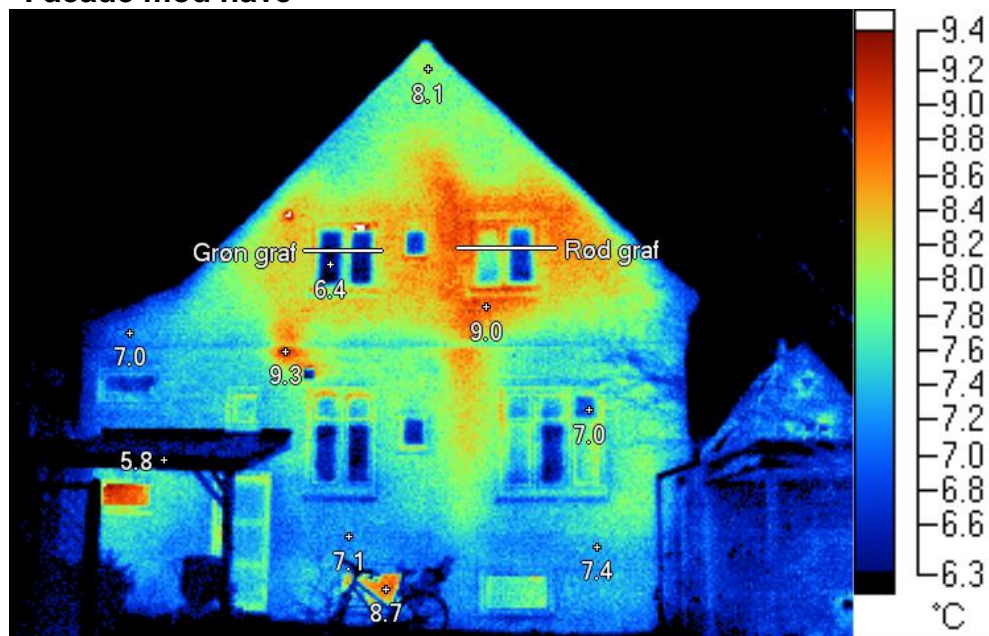
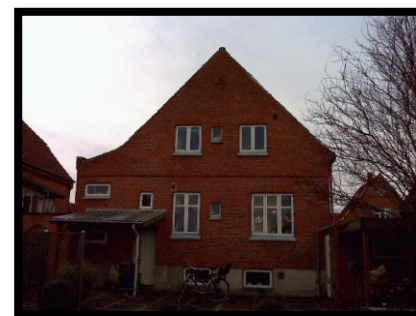
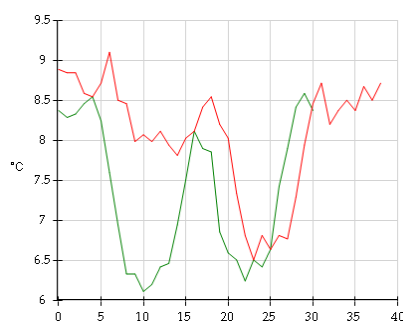
IR000095.IS2

Graf	Grafen/ Målefeltet angiver temperatur svingninger
Vindue/Vinduer:	Ses med varmetab fra ruder, dog er der enkelte der er udskiftet.
Væg/Vægge:	Ses med en varierende i isoleringsværdi.
