# Termografi inspektion af bygning

Af [www.termo-service.dk](http://www.termo-service.dk)

<b>Bygnings data:</b>
Boligareal i undersøgt bygning: <b>172 m<sup>2</sup></b>
Inde temperatur målt i bygning: <b>Ca. 24 °C</b>
Ude temperatur: <b>Målt til ca. -2 °C</b>
Temperatur differences inde - ude $\Delta t$ : <b>26 °C</b>
Type af bygning: <b>Fritliggende enfamilieshus</b>
Bygge år: 2008
Type af opvarmning: <b>Fjernvarme (Gulvvarme og genvindingsanlæg)</b>

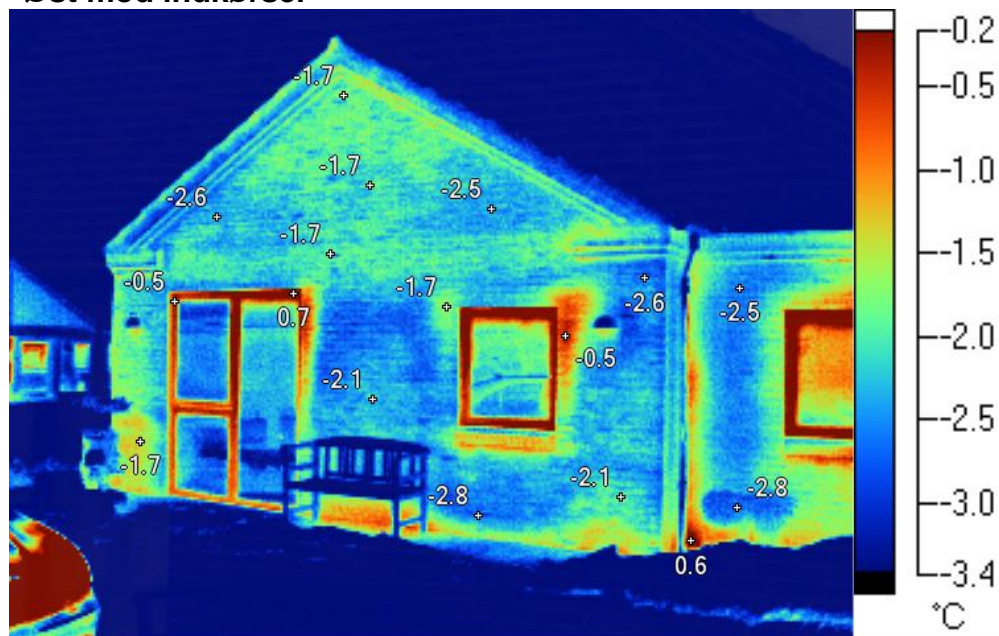
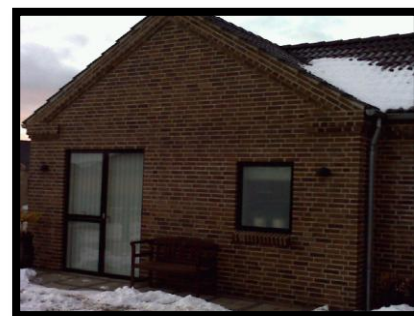
**IR003.IS2**

Vindue/Vinduer:	Ses med varmetab fra rammer.
Væg/Vægge:	Ses med en mindre varierende i isoleringsværdi. Bemærk temperaturen på 0,6 grader ved nedløbsrøret.
Sokkel:	Sokkel ses uden varmetab huset rundt

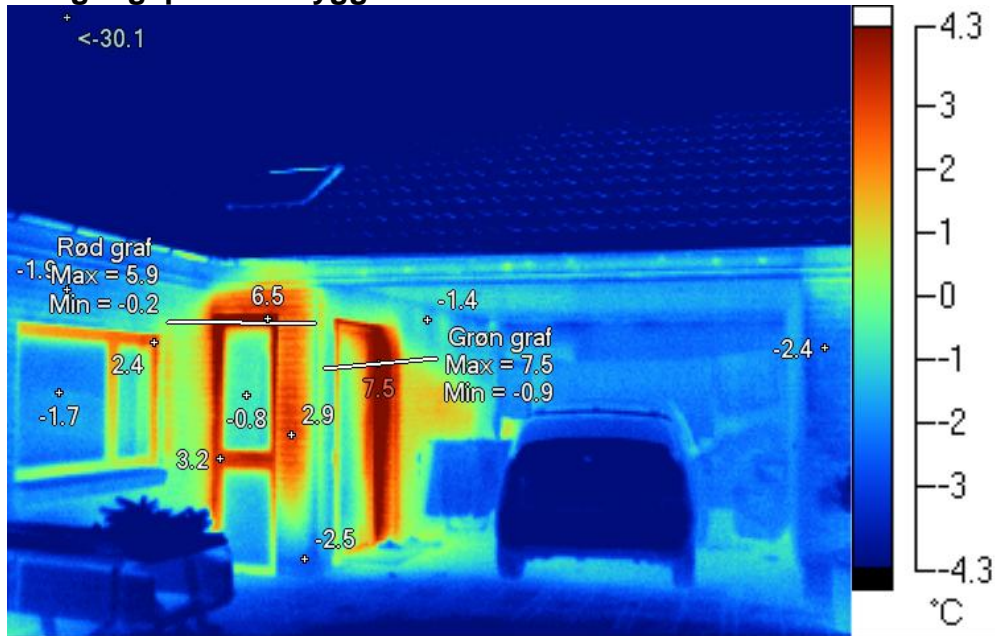
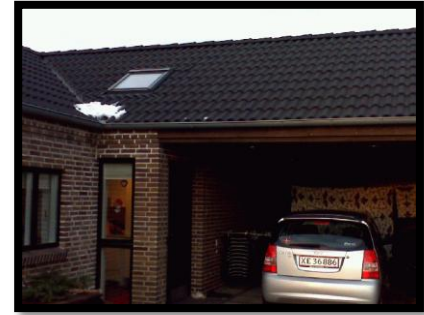
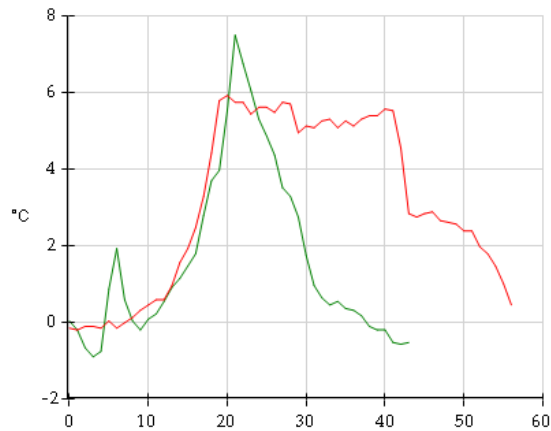
IR001.IS2

Vindue/Vinduer:	Ses med større varmetab fra øvre del af karm. Ses med varmetab fra ruder
Graf	Grafen/ Målefeltet angiver temperatur svingninger
Væg/Vægge:	Der ses varmetab fra murværket omkring entrédør, og i søjlen imellem vindue og dør. Dette skyldes at søjlen formodentlig er muret massivt, og derved udgør en kuldebro.

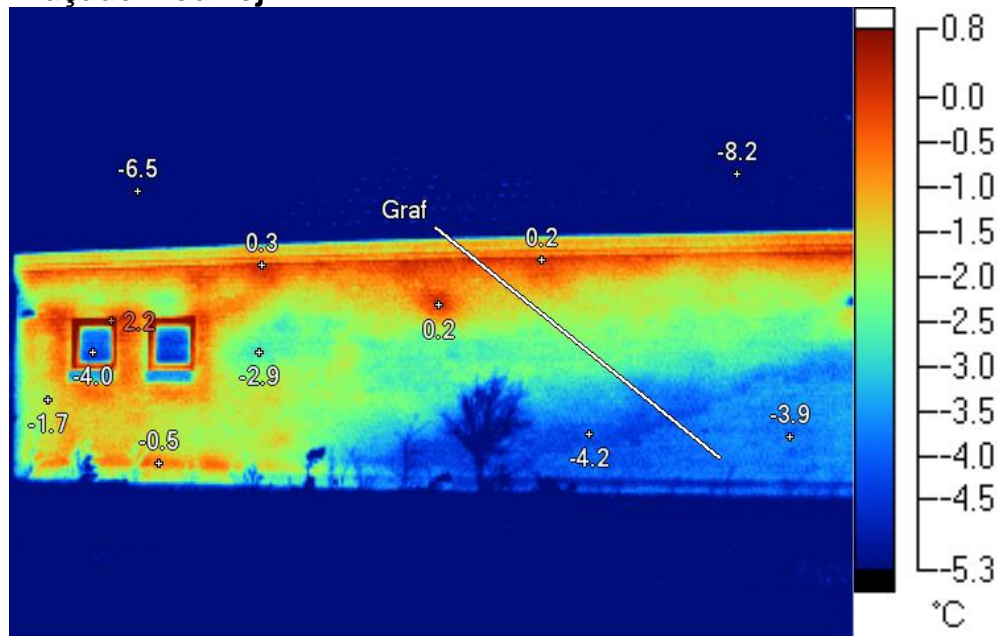
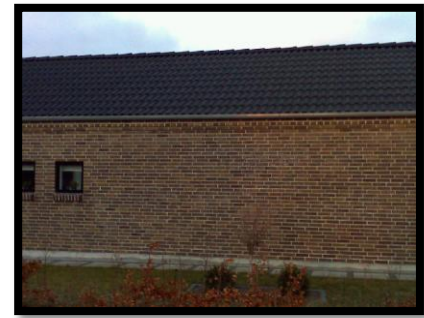
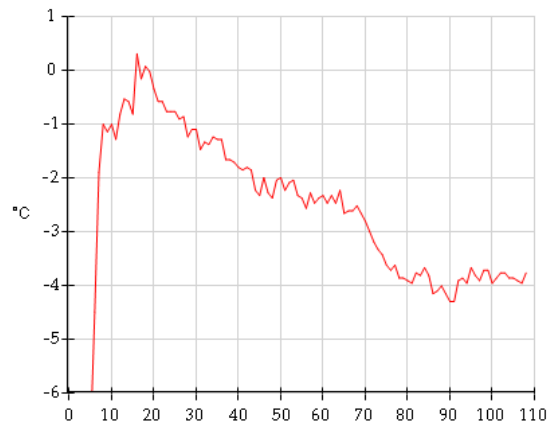
IR002.IS2

Vindue/Vinduer:	Ses med større varmetab fra øvre del af karm.
Graf	Grafen/ Målefeltet angiver temperatur svingninger
Væg/Vægge:	Væggen mod vej, ses med en meget varierende overfaldetemperatur. Denne form for varmekontur i væggen er meget atypisk. De høje temperaturer i den øverste del af murværket, tyder på manglende isoleringsværdi eller ukorrekt afslutning på dampspærren, imod denne væg. De lave temperaturer i højre del af murværket skyldes formodentlig at soveværelset her er uopvarmet, og der derved er et lavere varmetab på denne del af muren.
Sokkel:	Sokkel ses uden varmetab huset rundt

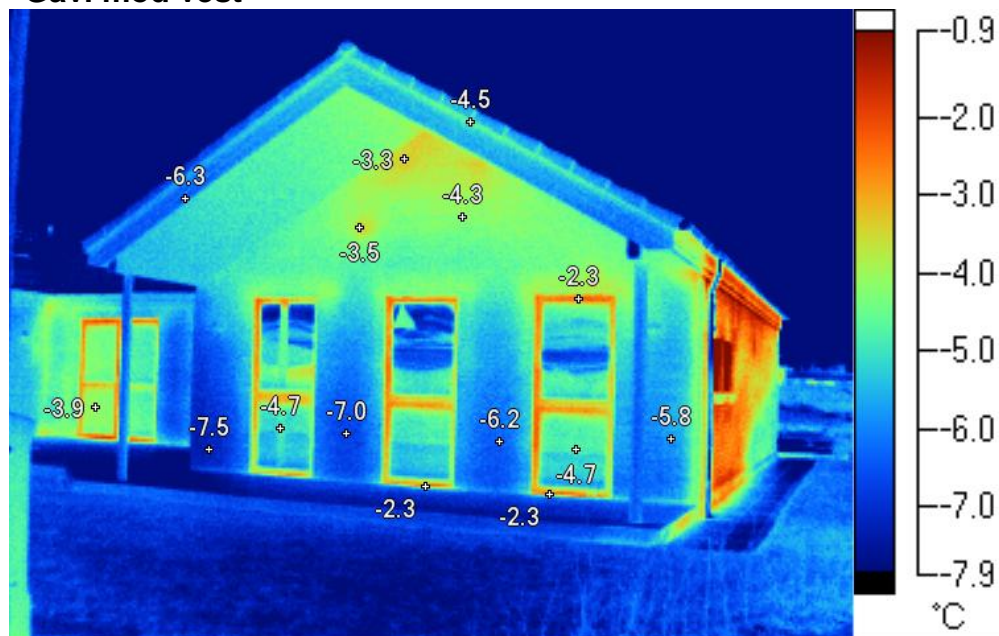
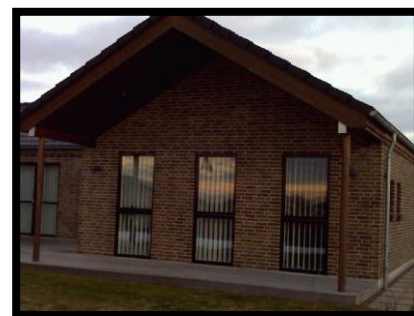
**IR004.IS2**

Vindue/Vinduer:	Temperaturerne på vinduesglassene skal betragtes som unøjagtige, da den her målte temperatur delvis er refleksioner. Ses med mindre varmetab fra karm.
Væg/Vægge:	Ses med en mindre varierende i isoleringsværdi.
Sokkel:	Sokkel ses uden varmetab huset rundt

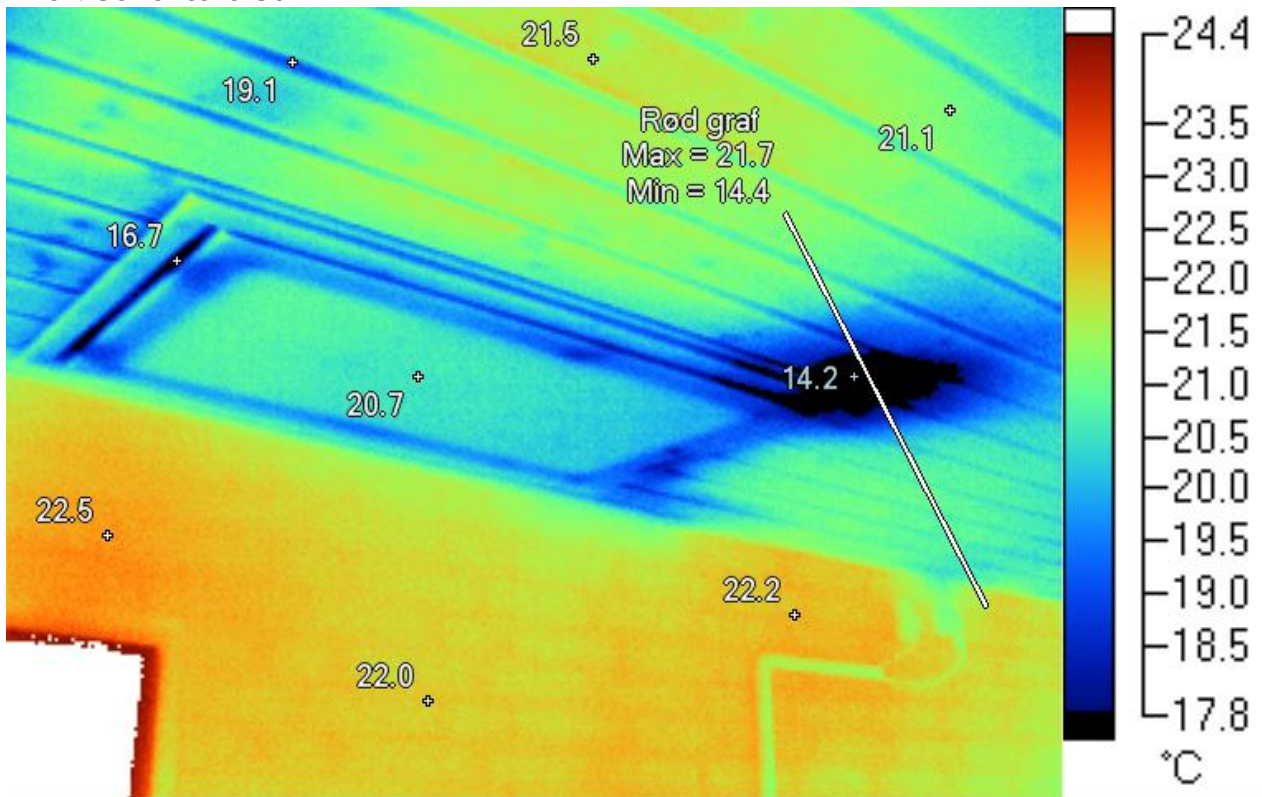
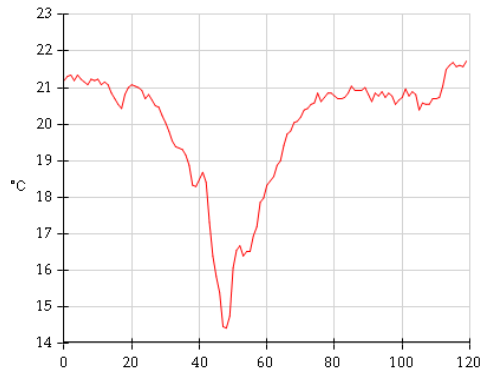
IR0011.IS2

Graf/Målefelt	Grafen/ Målefeltet angiver temperatur svingninger
Loftlem	På loftet ved siden af loftlemmen, ses isoleringen formodentlig manglende. Dette bør kontrolleres visuelt.

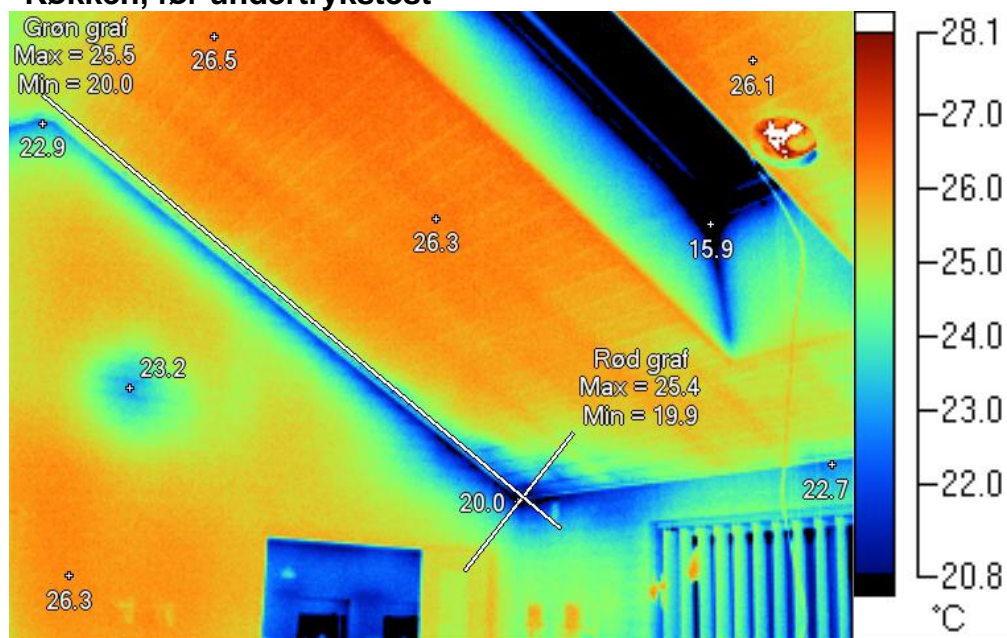
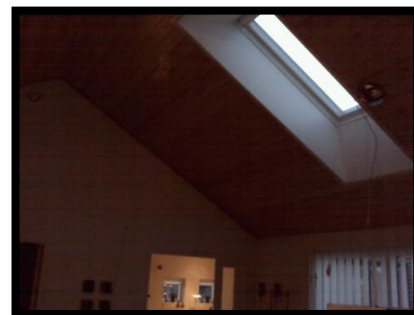
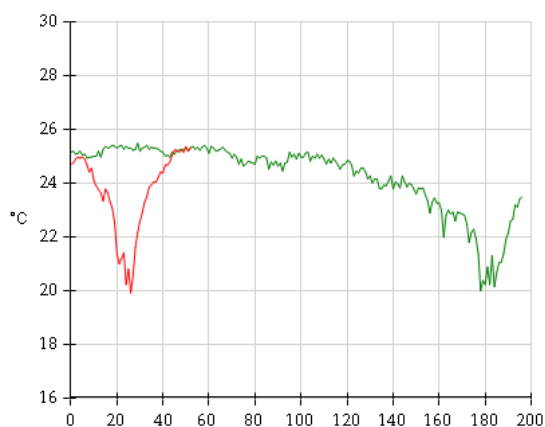
### IR009.IS2

Loftet i køkkenet ses med en fyldestgørende isoleringsværdi i det generelle overfladeareal. Dette er generelt for hele boligen.

Der ses i samling mellem væg og loft, en nedkøling. Denne nedkøling ses forstærket på det efterfølgende billede, hvor der er sat undertryk i boligen.

Dette tyder på, at den nedkøling vi ser her, formodentlig vil ophøre ved tætning af lækagen i klimaskærmen.

Bemærk også den kolde plet midt på murværket. Isoleringsforholdene her, bør kontrolleres visuelt, for udbedring.

Vindue/Vinduer:	Ses med større kuldeindtræk fra rammer.
Graf/Målefelt	Grafen/ Målefeltet angiver temperatur svingninger

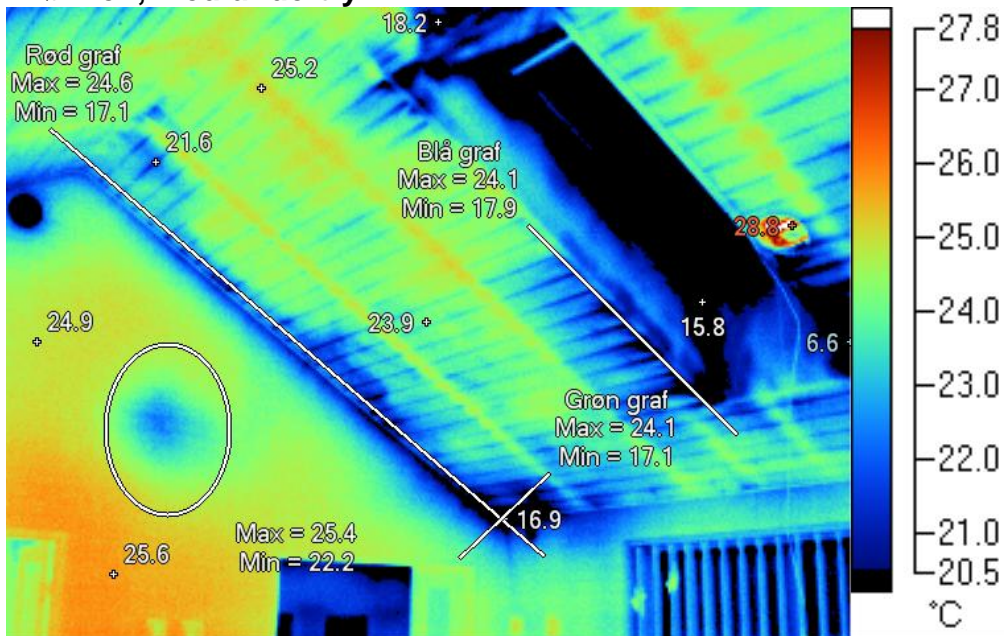
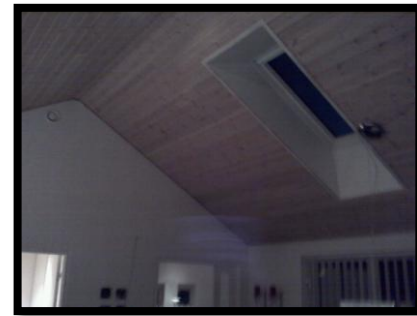
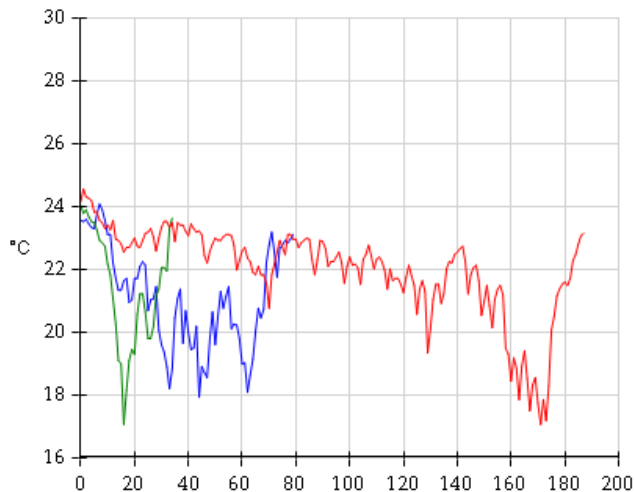
**IR0010.IS2**

Ved undertryk, ses de nedkølede områders areal forstørret. Der ses kuldeindtræk over det skrå listeloft, under isolering. Dette skyldes formodentlig en utæthed i klimaskærmen.

Vindue/Vinduer:	Ses med større kuldeindtræk fra rammer.
Graf/Målefelt	Grafen/ Målefeltet angiver temperatur svingninger

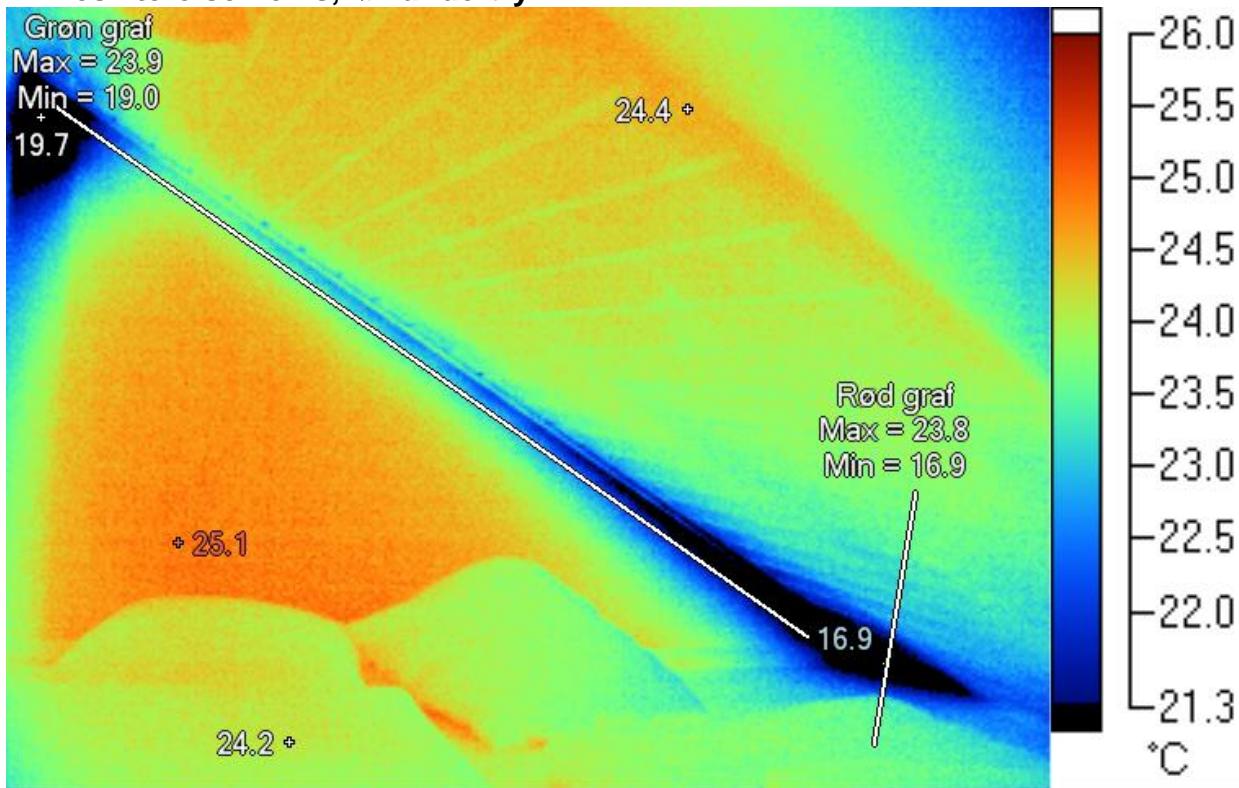
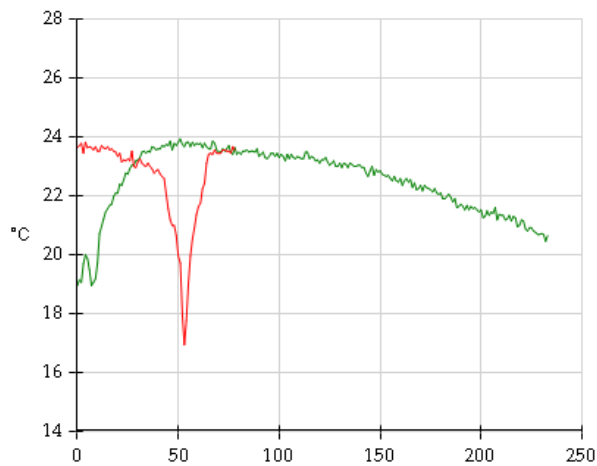
IR007.IS2

Der ses kuldeindtræk i den øvre del af samlingen mellem murværk og loft, og ligeledes i den nedre del af det skrå loft.

Denne nedkøling ses forstærket på det efterfølgende billede, hvor der er sat undertryk i boligen.

Dette tyder på, at den nedkøling vi ser her, formodentlig vil ophøre ved tætning af lækagen i klimaskærmen.

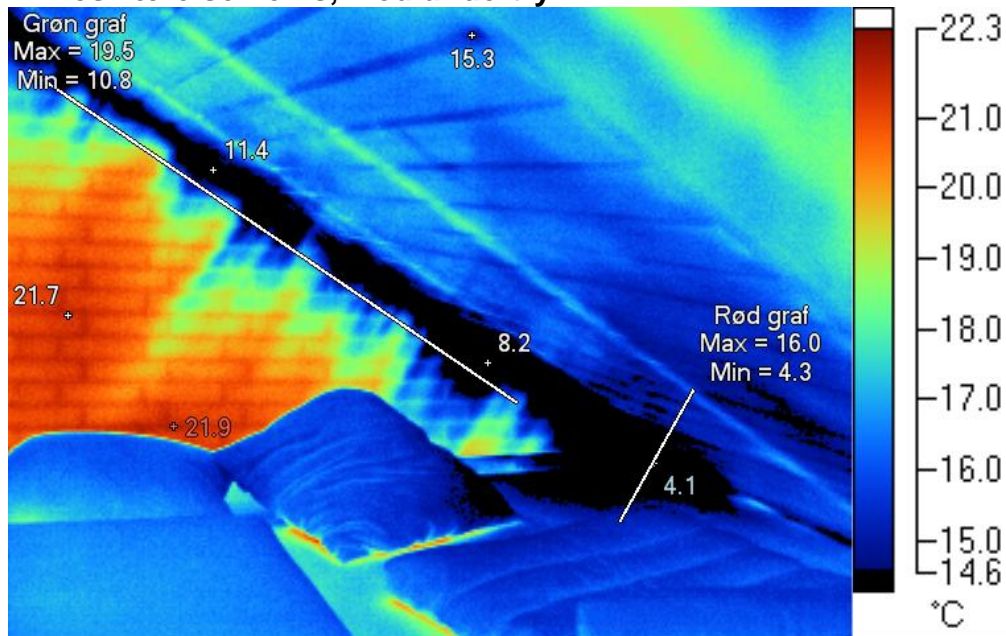
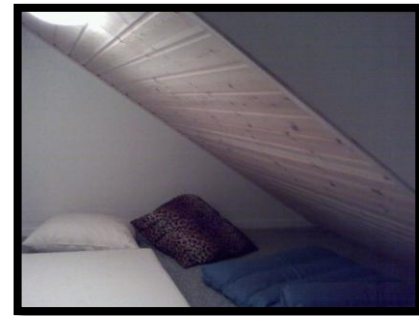
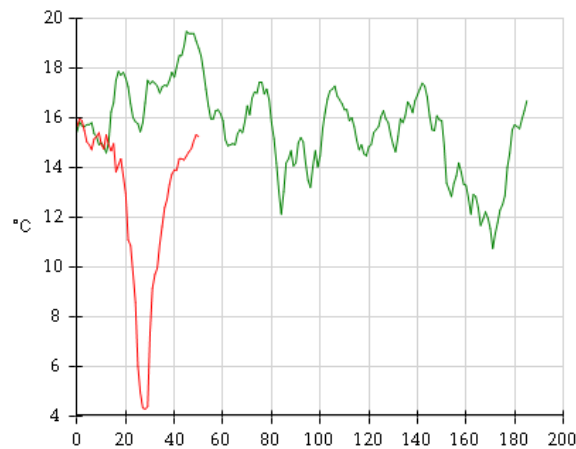
**IR008.IS2**

Ved undertryk, ses de nedkølede områders areal forstørret. Der ses kuldeindtræk over det skrå listeloft, under isolering. Dette skyldes formodentlig en utæthed i klimaskærmen.

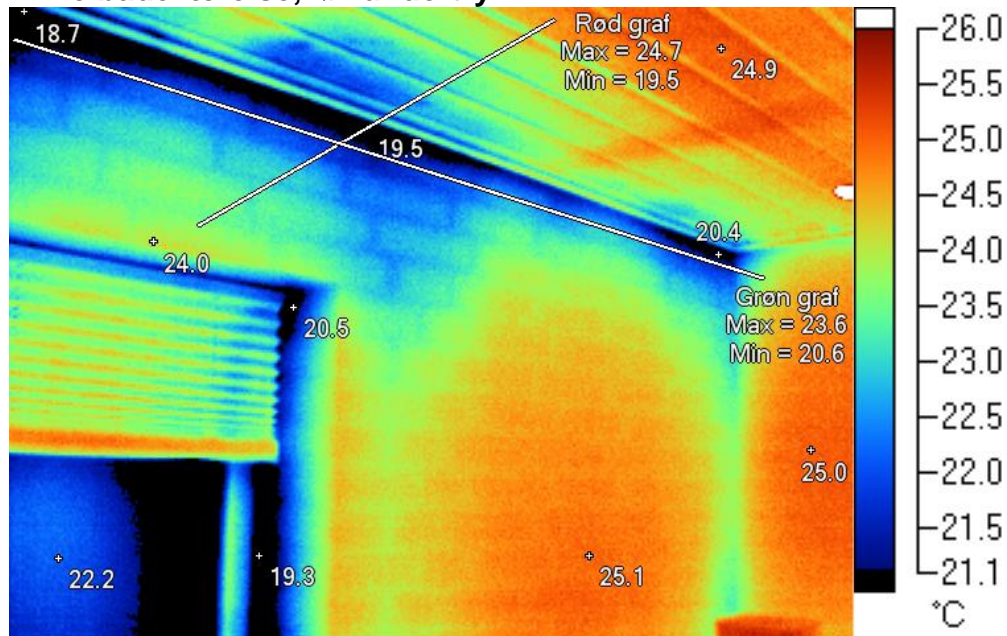
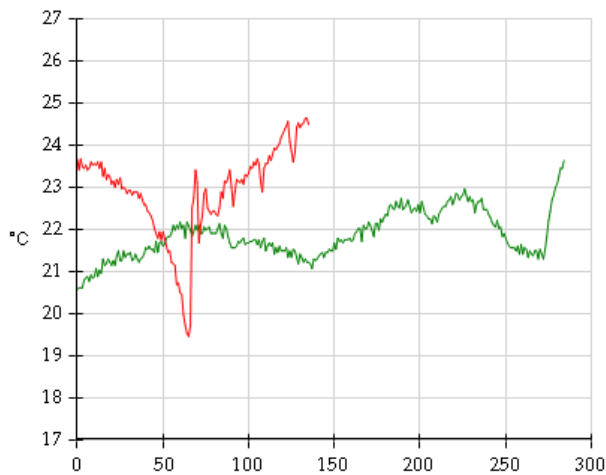
### IR005.IS2

Der ses kuldeindtræk i den øvre del af samlingen mellem murværk og loft.

Denne nedkøling ses forstærket på det efterfølgende billede, hvor der er sat undertryk i boligen.

Dette tyder på, at den nedkøling vi ser her, formodentlig vil ophøre ved tætning af lækagen i klimaskærmen.

Vindue/Vinduer:	Ses med kuldeindtræk fra rammer.
Graf/Målefelt	Grafen/ Målefeltet angiver temperatur svingninger

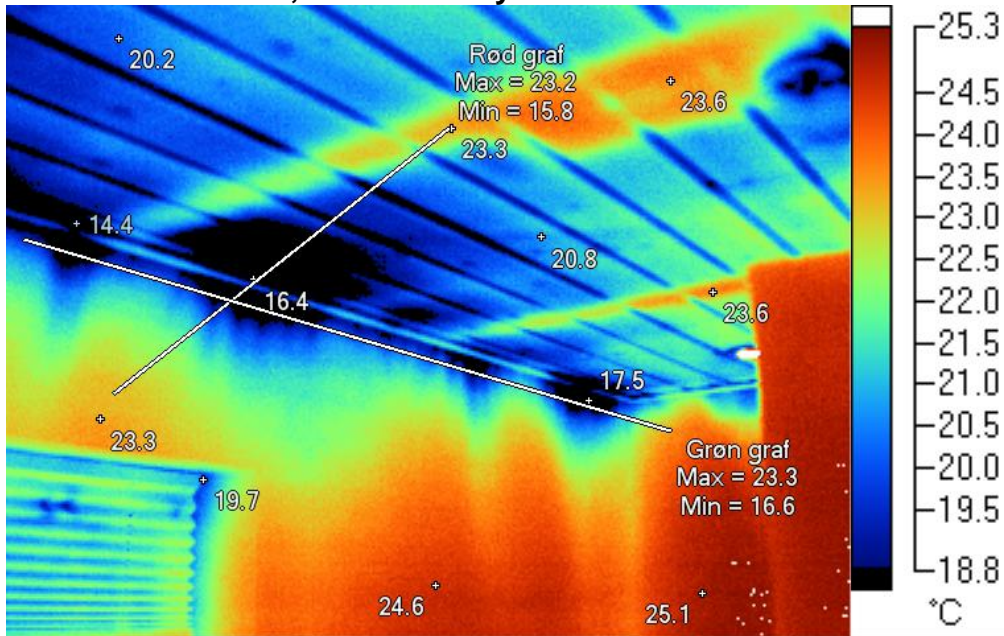
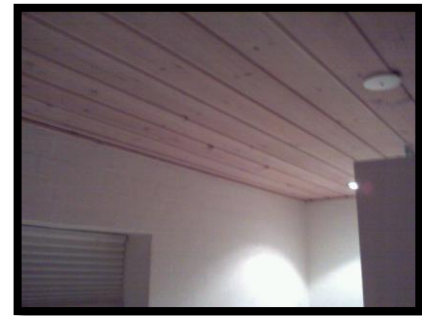
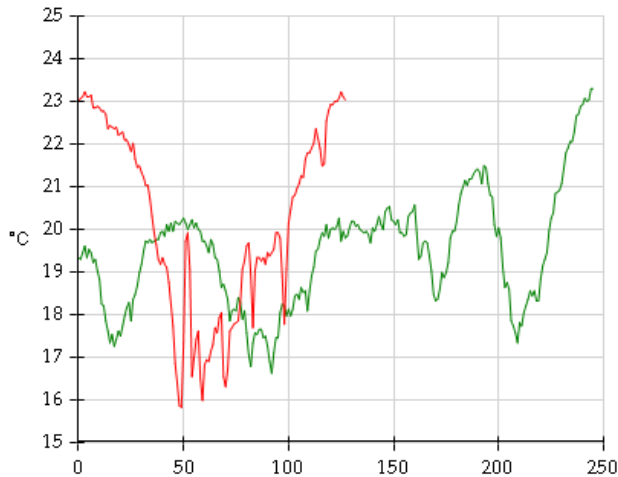
**IR006.IS2**

Ved undertryk, ses de nedkølede områders areal forstørret. Der ses kuldeindtræk over det skrå listeloft, under isolering. Dette skyldes formodentlig en utæthed i klimaskærmen.

Vindue/Vinduer:	Ses med kuldeindtræk fra rammer.
Graf/Målefelt	Grafen/ Målefeltet angiver temperatur svingninger.

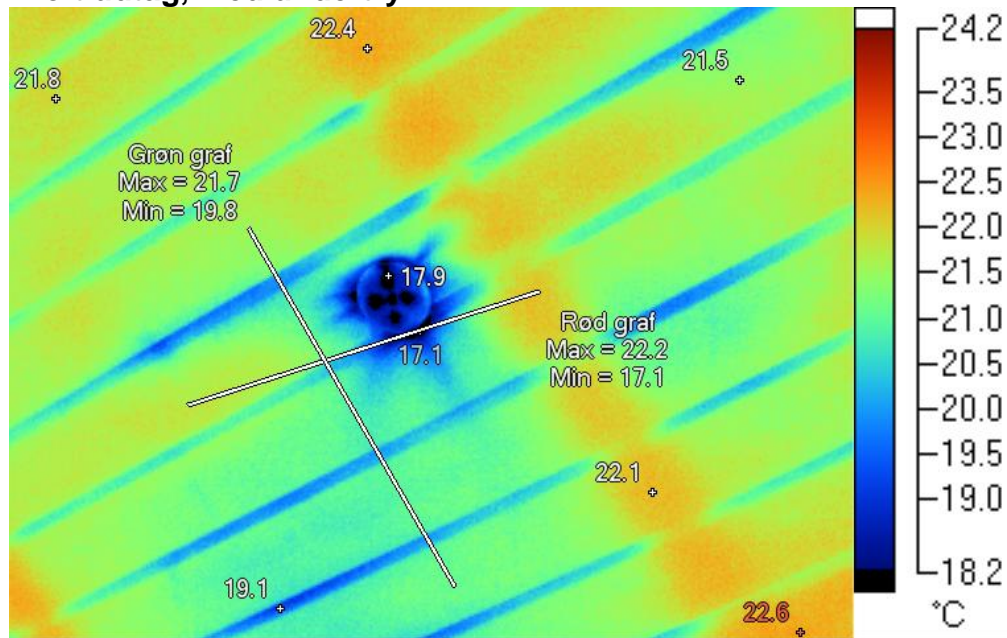
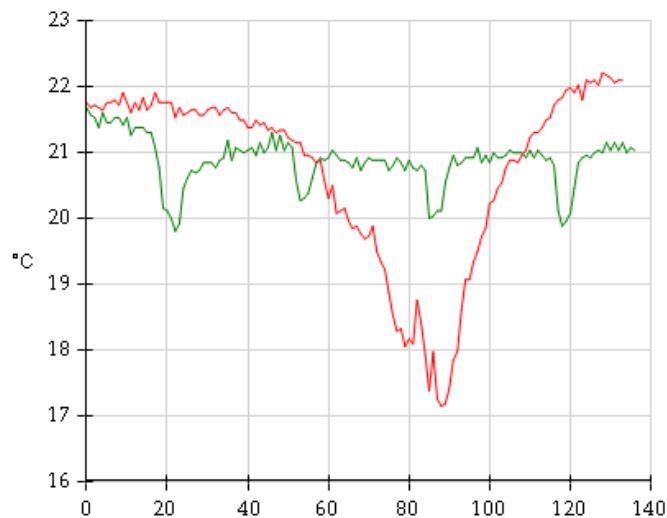
IR0012.IS2

Der ses og mærkes tydeligt kuldeudtræk omkring loftspots og lampeudtag i listeloftet. Dette ses generelt i hele boligen, hvor der er listeloft.

Dette skyldes formodentlig, at afslutningen på dampspærren her, ikke er udført korrekt omkring spots og lampeudtag.

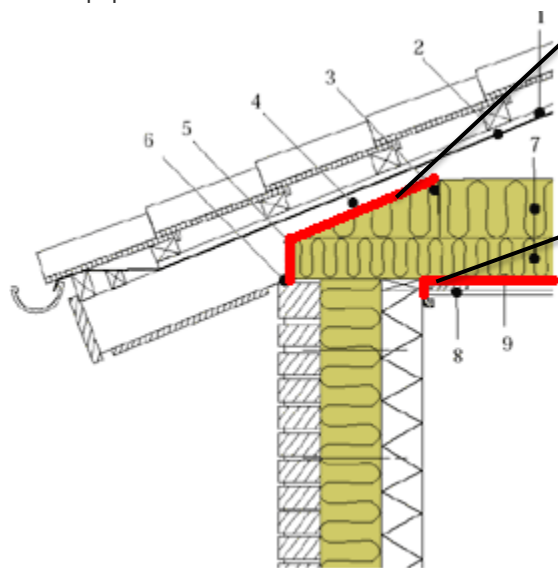
Årsagen til disse lækager skal formodentlig findes i kanten af klimaskærmens membran, boligen rundt, hvor den formodentlig ikke er korrekt monteret. Ligeledes bør vindpladerne (vindspær) i den udvendige tagkonstruktion kontrolleres. Her er mindstekravet, at vindspærret dækker endefladerne på isoleringsmåtten. Det er der udover, op til den enkelte håndværker, at vurdere pladernes (vindspærrets) yderligere afdækningsstørrelse.
