# TERMOGRAFI AF BOLIG

Dato-2013

# Termografisk inspektion af bygning

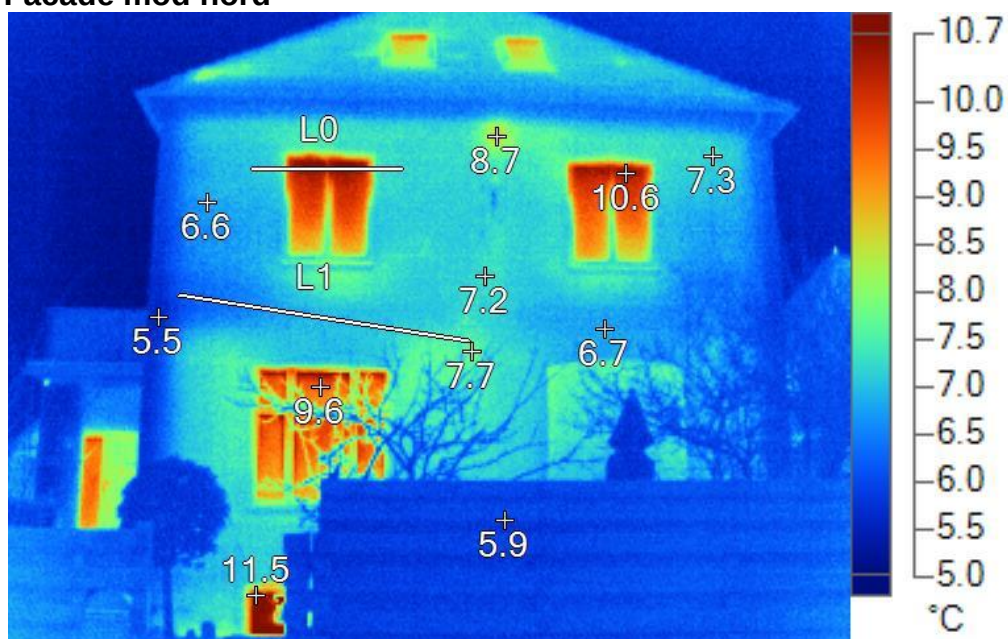
IR001574.IS2

| Tag | Tagfladen ses med varmetab. |
| Udvendigt murværk/vægge | Væggene ses med uensartet og lav isoleringsværdi. |
| Vinduer | Generelt:<br><br>Vinduerne ses med lav isoleringsværdi. |

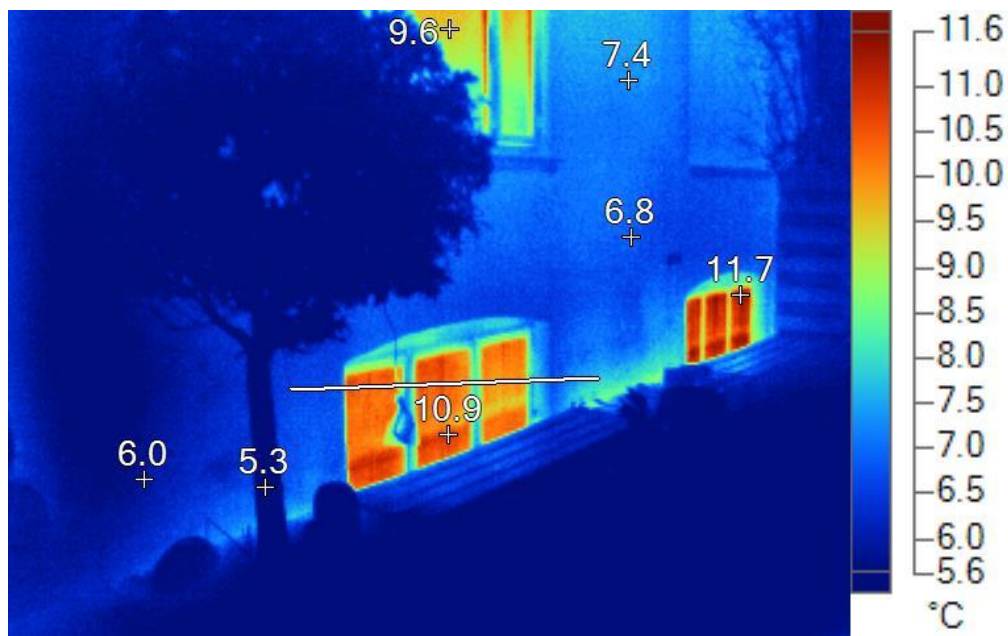
IR001575.IS2

| Udvendigt murværk/vægge | Væggene ses med uensartet og lav isoleringsværdi. |
| Vinduer | Vinduerne ses med lav isoleringsværdi. |

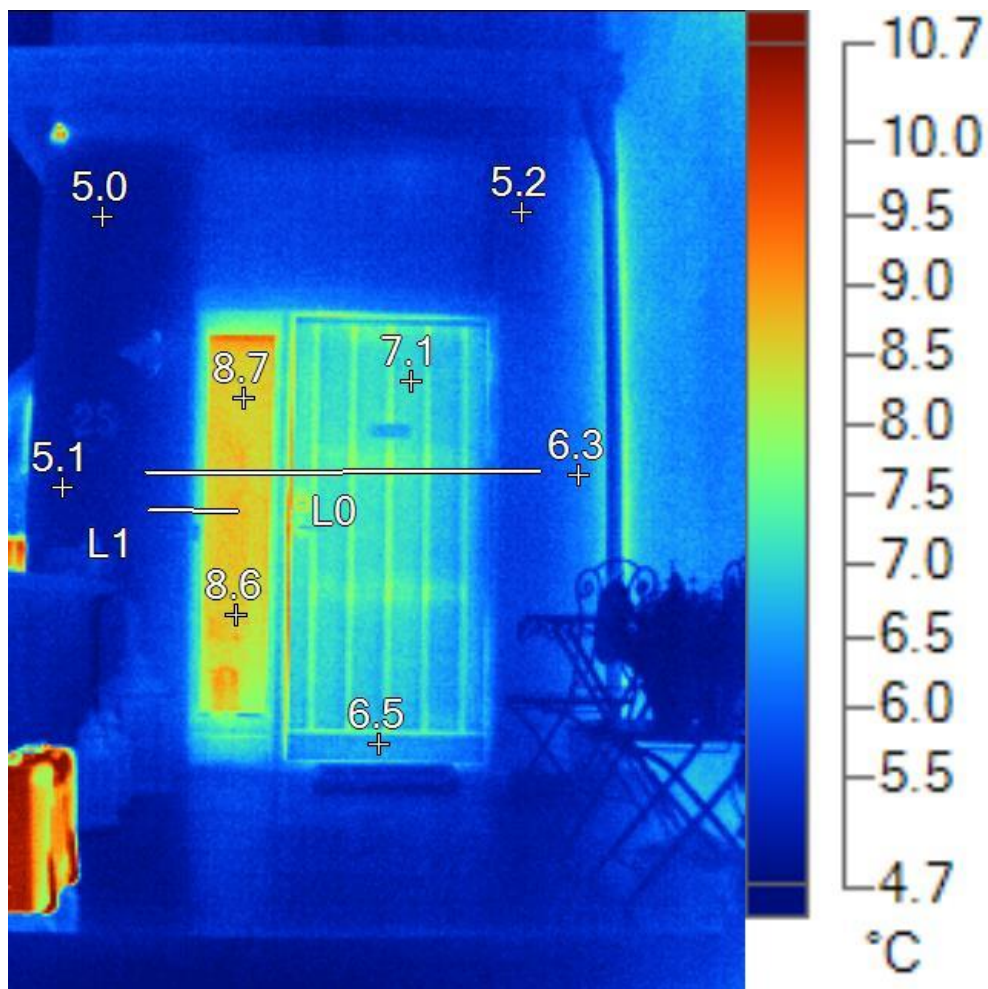
IR001576.IS2

| Udvendigt murværk/vægge | Væggene ses med uensartet og lav isoleringsværdi. |
| Døre | Dørpartiet ses med lav isoleringsværdi. |

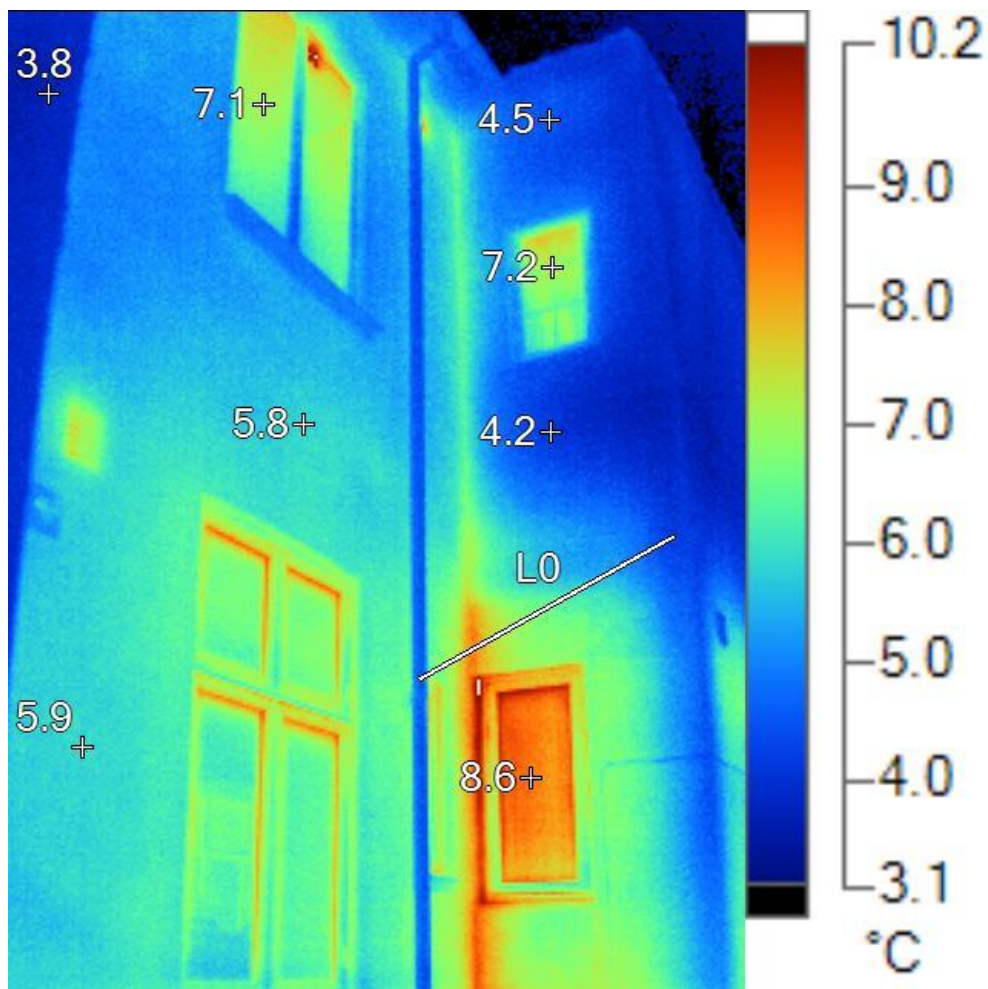
IR001588.IS2

| Udvendigt murværk/vægge | Væggene ses med uensartet og lav isoleringsværdi. |
| Vinduer | Vinduerne ses med lav isoleringsværdi. |

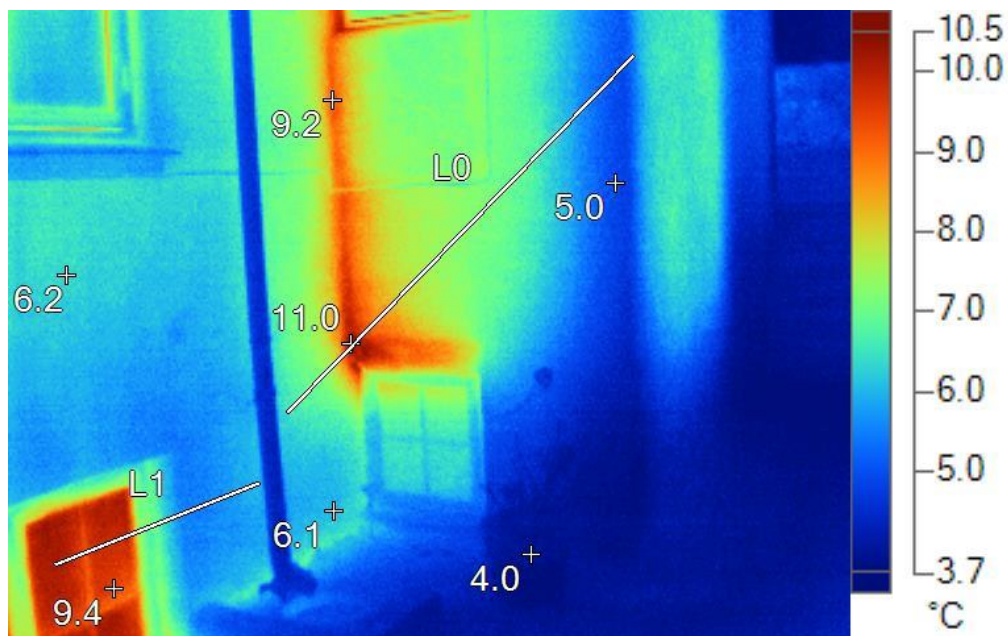
IR001589.IS2

| Udvendigt murværk/vægge | Væggene ses med uensartet og lav isoleringsværdi. |
| Vinduer | Vinduerne ses med lav isoleringsværdi. |

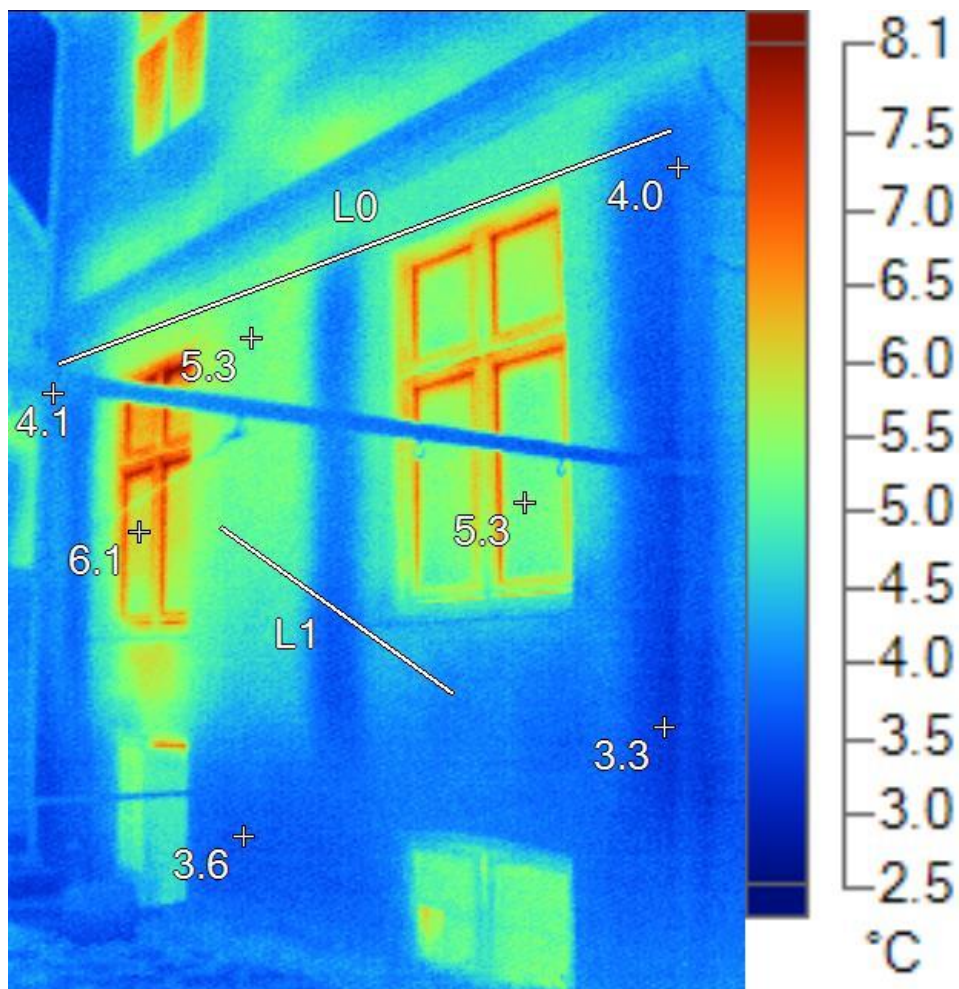
IR001590.IS2

| Udvendigt murværk/vægge | Væggene ses med uensartet og lav isoleringsværdi. |
| Vinduer | Vinduerne ses med lav isoleringsværdi. |

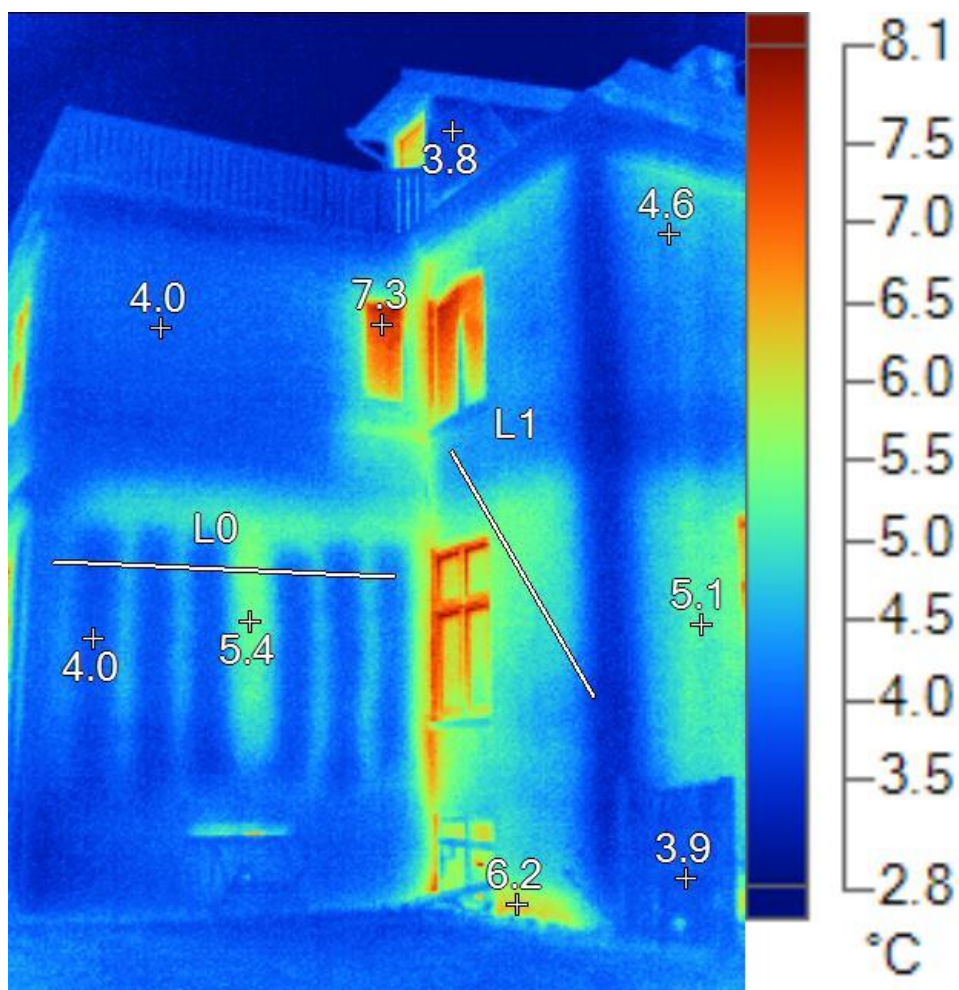
IR001592.IS2

| Udvendigt murværk/vægge | Væggene ses med uensartet og lav isoleringsværdi. |
| Sokkel | Soklen ses med et varmetab. |
| Vinduer | Vinduerne ses med lav isoleringsværdi. |

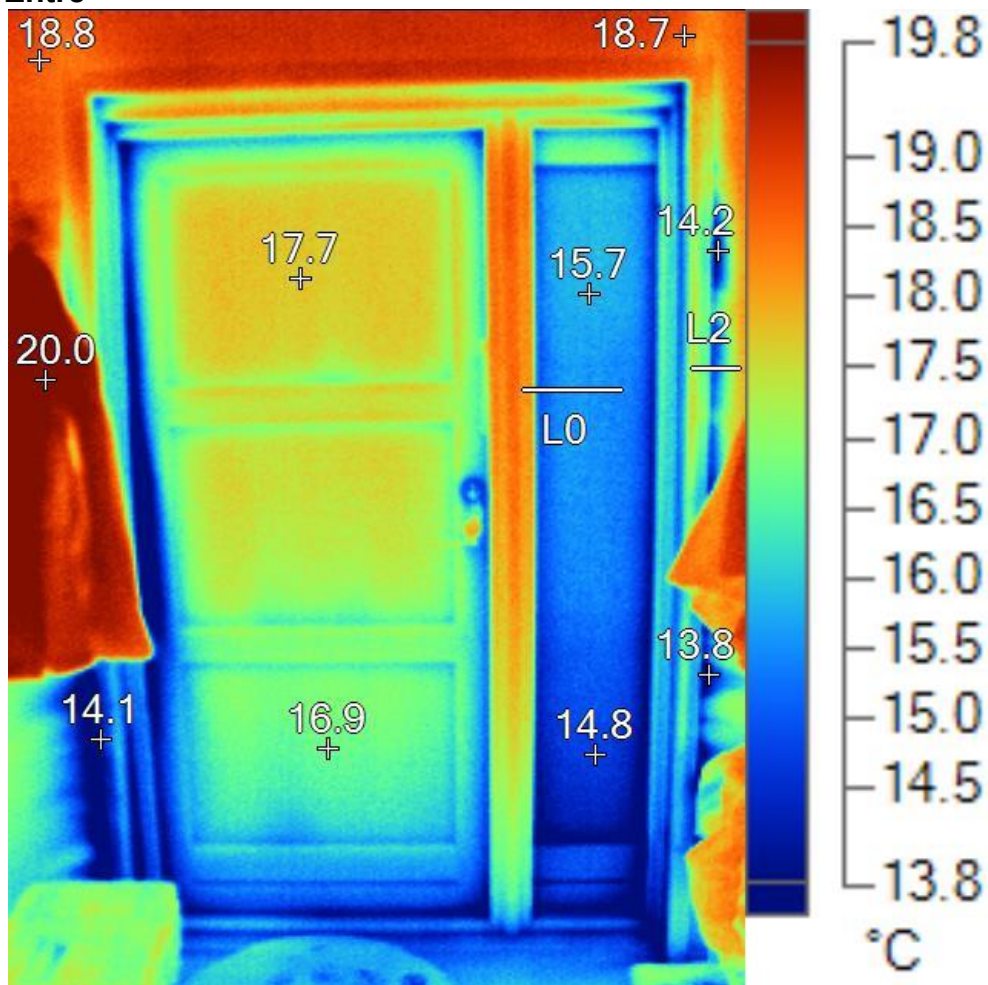
IR001593.IS2

| Dør | Dørpartiet ses med lav isoleringsværdi. |

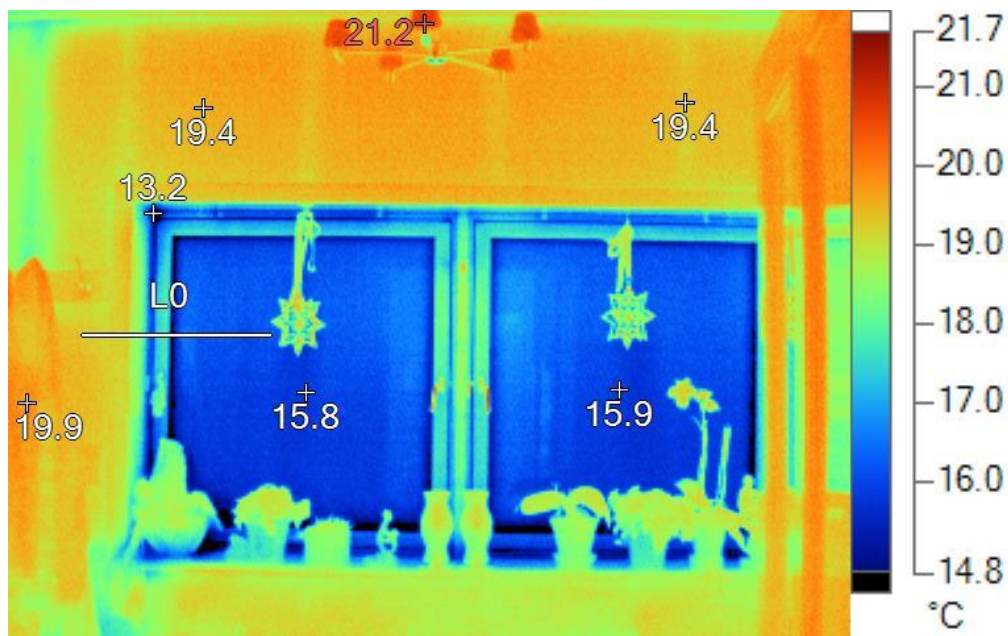
IR001594.IS2

| Vægge | Væggen ses med en indvendig efterisolering. |
| Vinduer | Vinduer ses med kuldeindtræk. |

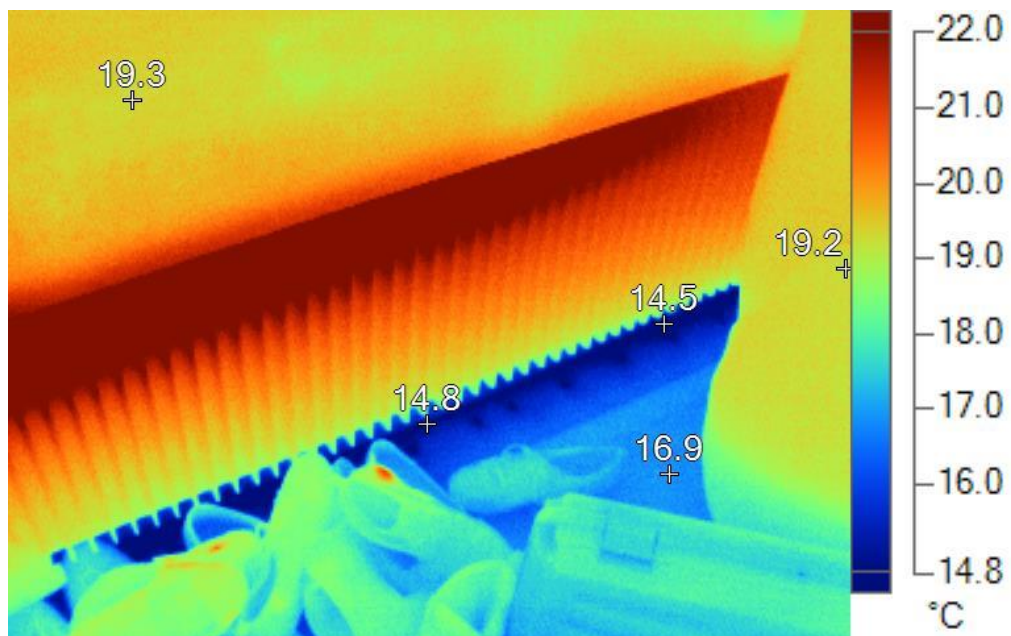
IR001595.IS2

Der ses et vind-/kuldeindtræk ind over gulvkonstruktionen fra samlingen mellem væg og gulv.

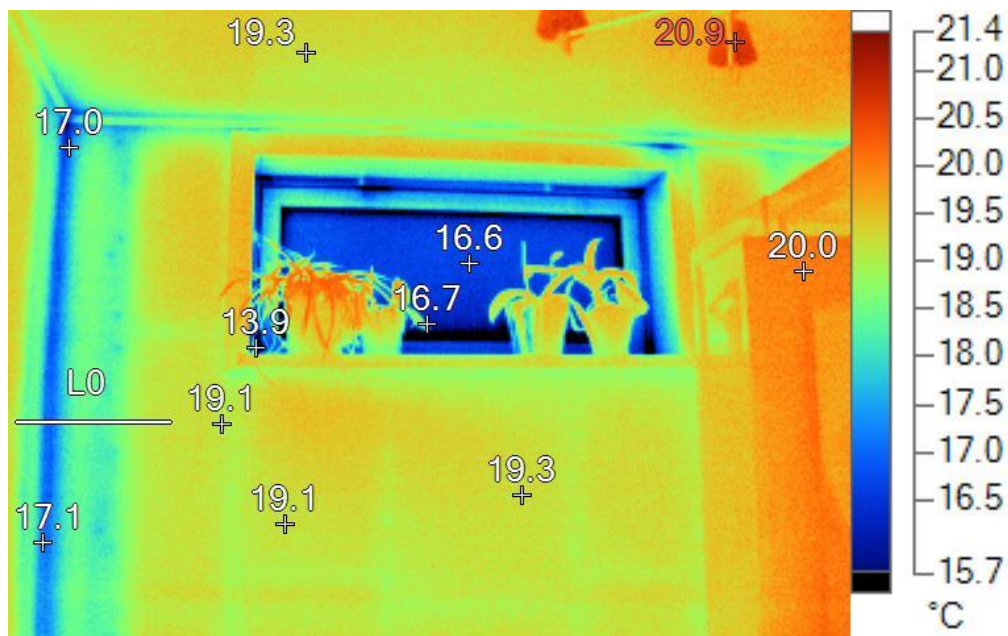
**IR001596.IS2**

| Vægge | Væggen ses med en indvendig efterisolering. |
| Vinduer | Vinduer ses med kuldeindtræk. |

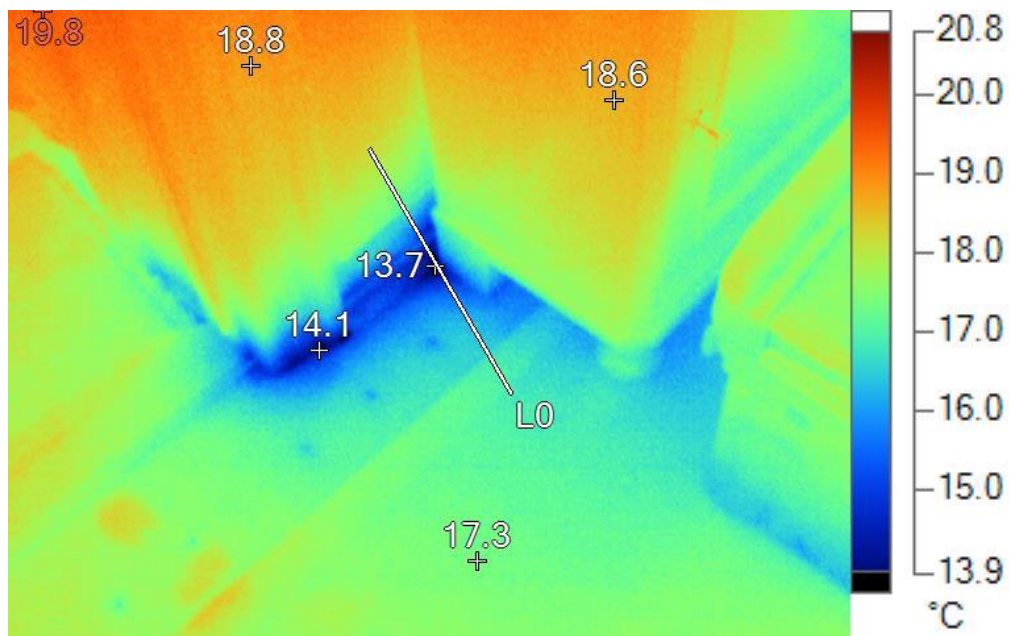
IR001598.IS2

| Gulv | Der ses et vind-/kuldeindtræk ind over gulvkonstruktionen fra samlingen mellem væg og gulv. |

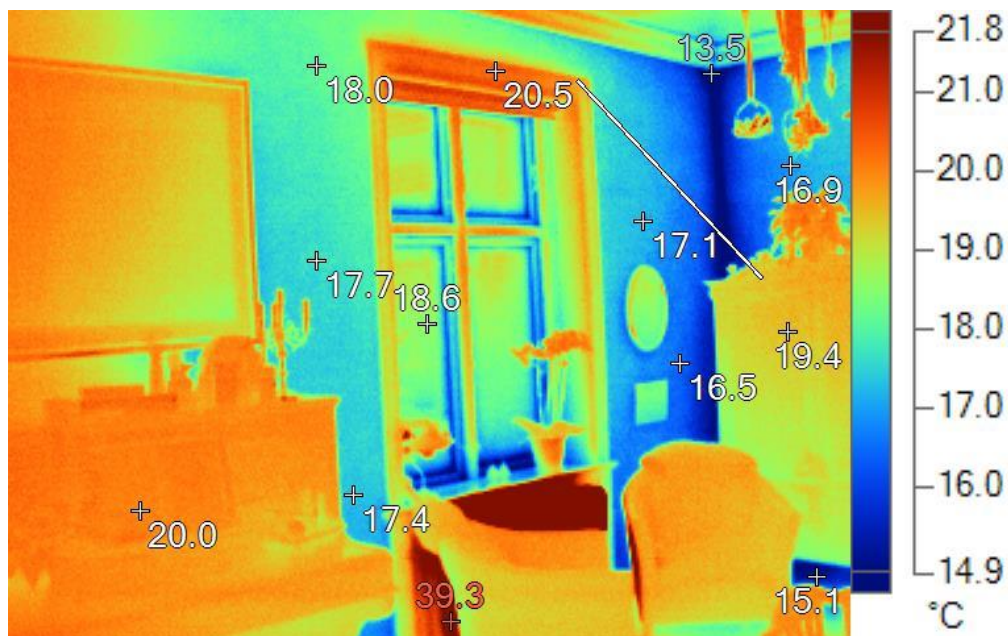
IR001599.IS2

| Vægge | Ydervæggene se med lav/afvigelser i isoleringsværdien. |
| Vinduer | Vinduernes overfladetemperatur kan være unøjagtig, da de er påvirket af varmen fra radiatoren. |

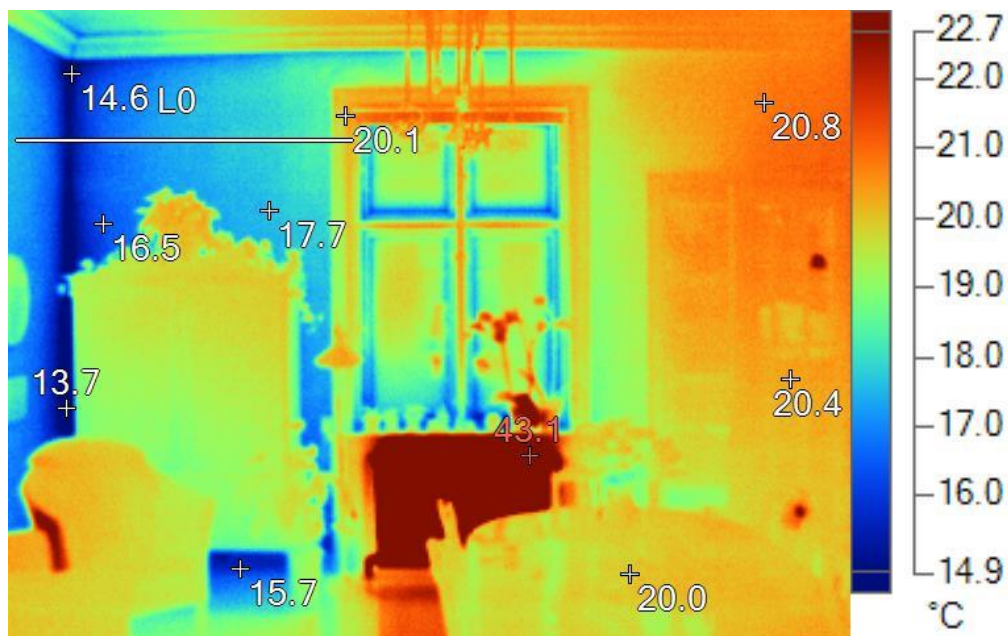
IR001600.IS2

| Vægge | Ydervæggene se med lav/afvigelser i isoleringsværdien. |
| Vinduer | Vinduernes overfladetemperatur kan være unøjagtig, da de er påvirket af varmen fra radiatoren. |

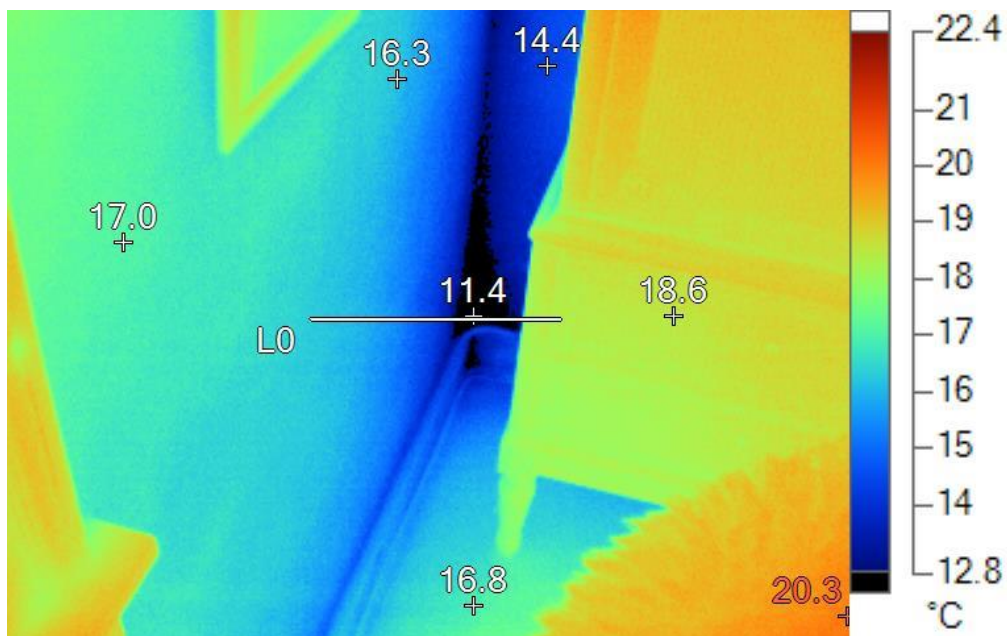
IR001601.IS2

| Vægge | Ydervæggene se med lav/afvigelser i isoleringsværdien. |

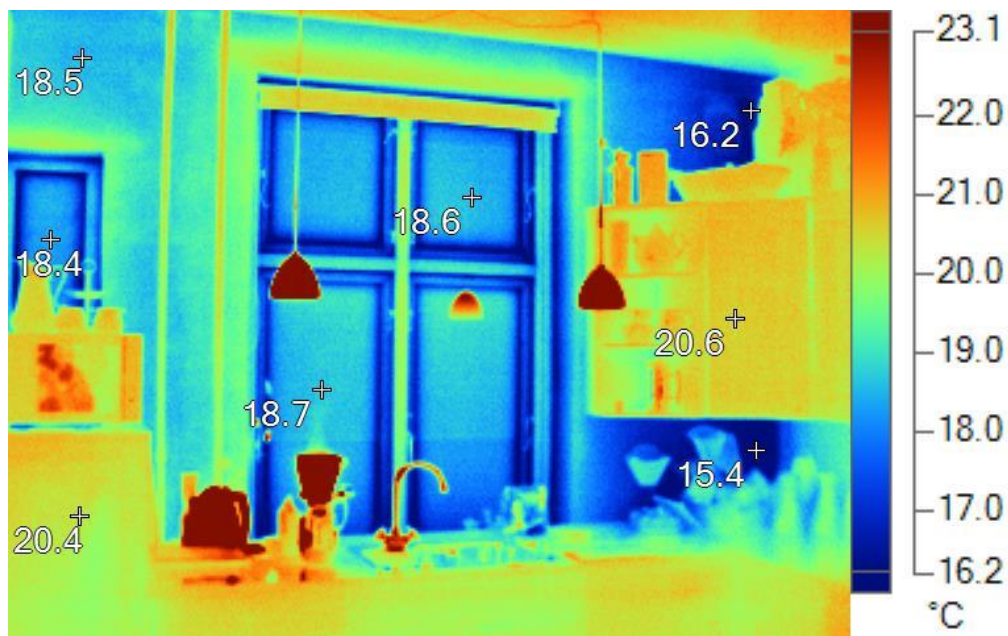
**IR001603.IS2**

| Vægge | Ydervæggene ses med lav/afvigelser i isoleringsværdien. |
| Vinduer | Vinduer ses med kuldeindtræk. |

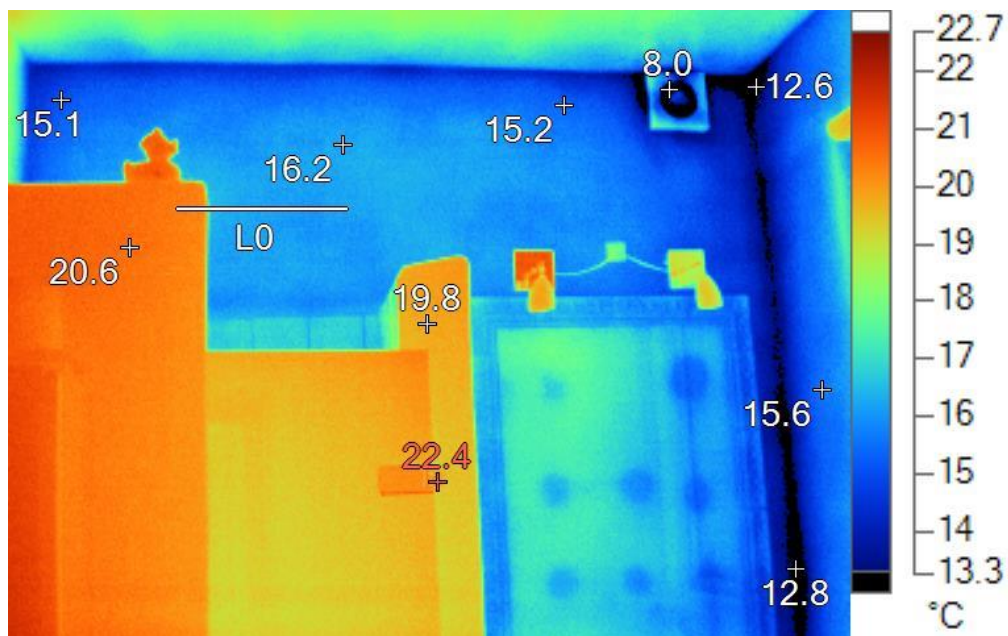
IR001605.IS2

| Vægge | Ydervæggene se med lav/afvigelser i isoleringsværdien. |
| Udluftsventiler | Udluftsventilen, ses med et kuldeindtræk. |

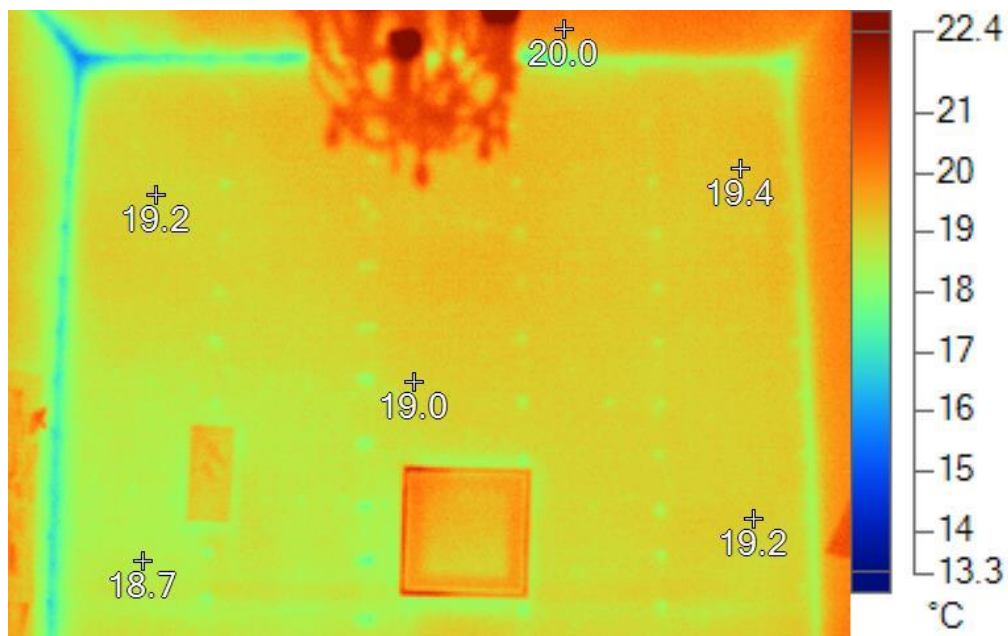
IR001607.IS2

Væggen ses med en indvendig efterisolering.

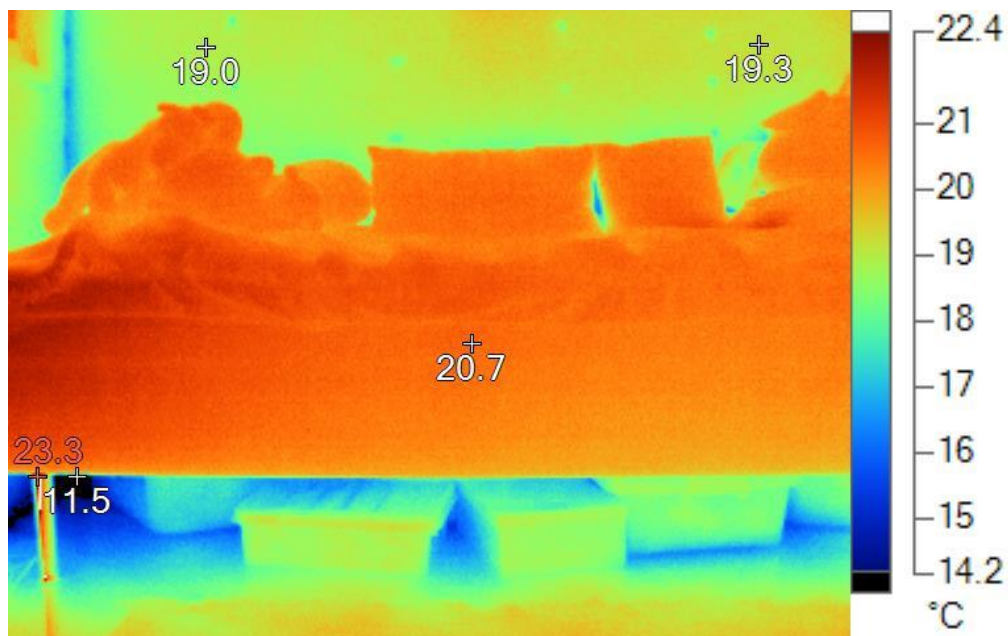
IR001608.IS2

Der ses et vind-/kuldeindtræk ind over gulvkonstruktionen fra samlingen mellem væg og gulv.

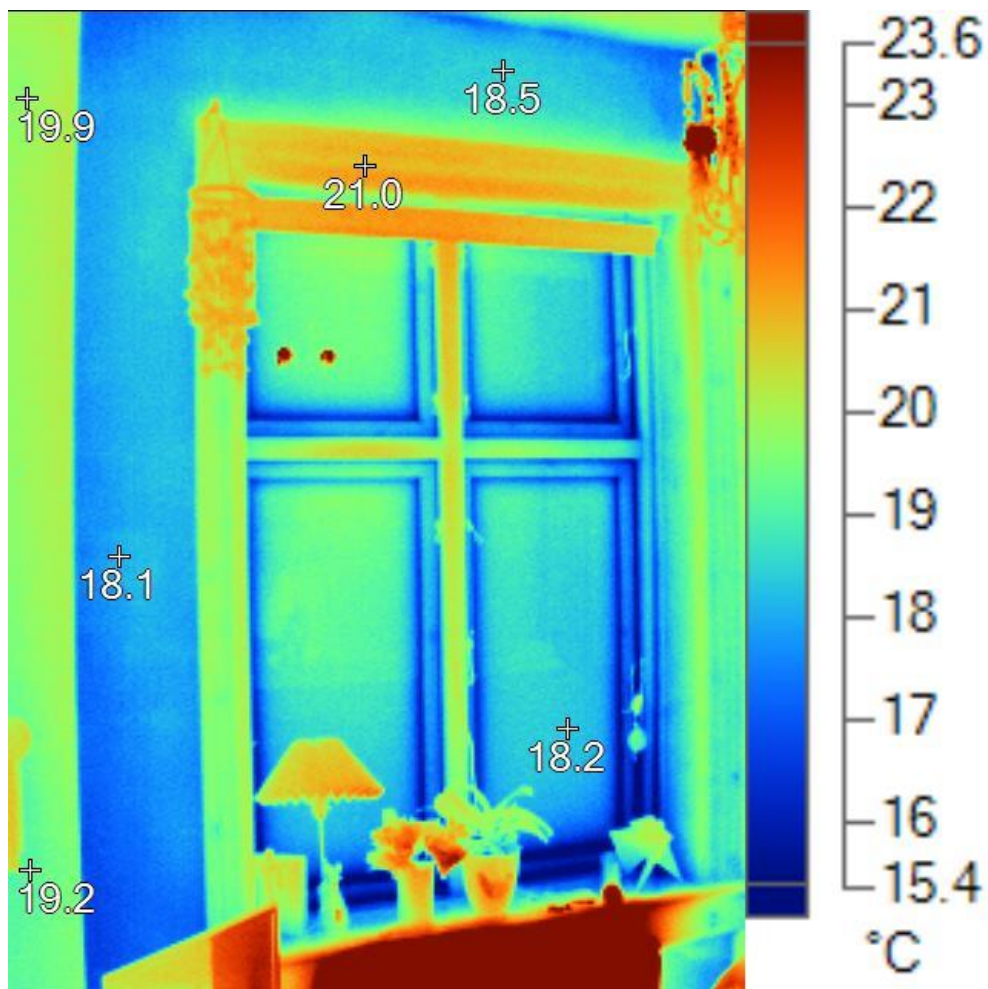
IR001609.IS2

| Vægge | Ydervæggene se med lav/afvigelser i isoleringsværdien. |
| Vinduer | Vinduernes overfladetemperatur kan være unøjagtig, da de er påvirket af varmen fra radiatoren. |

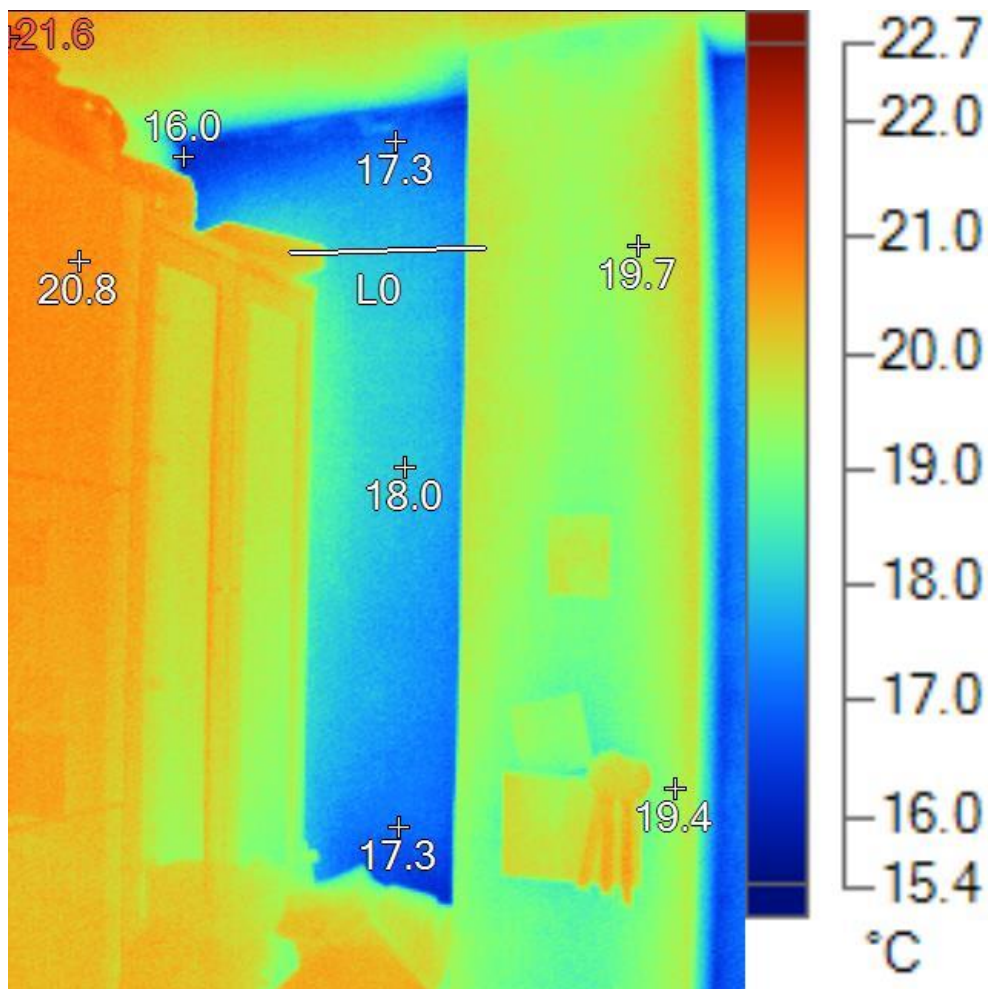
IR001610.IS2

| Vægge | Ydervæggene se med lav/afvigelse i isoleringsværdien. |

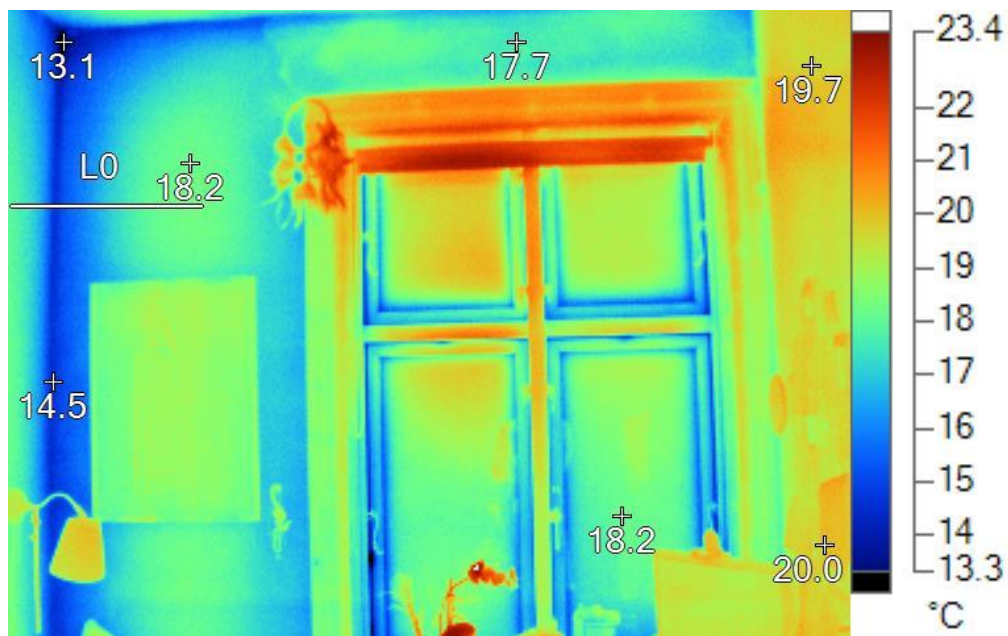
IR001611.IS2

| Vægge | Ydervæggene se med lav/afvigelser i isoleringsværdien. |
| Vinduer | Vinduernes overfladetemperatur kan være unøjagtig, da de er påvirket af varmen fra radiatoren. |

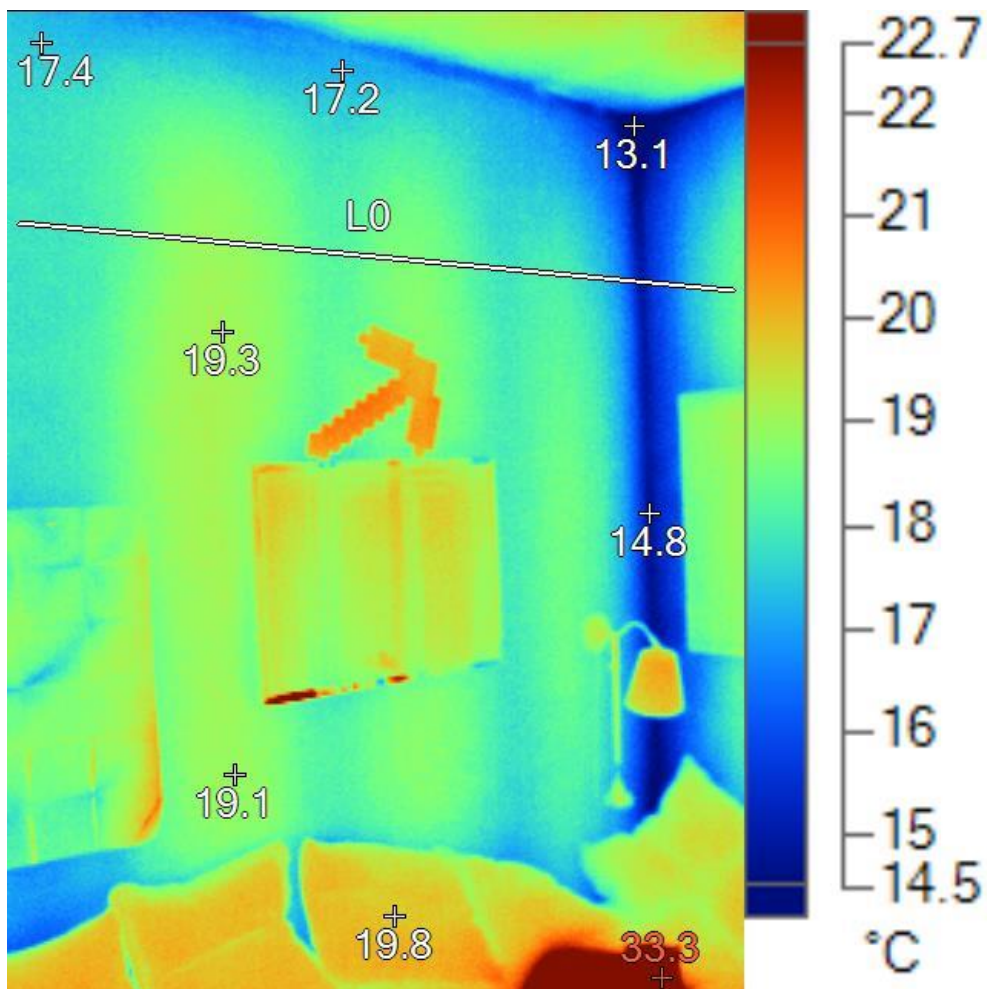
IR001612.IS2

| Vægge | Ydervæggene se med lav/afvigelser i isoleringsværdien. |

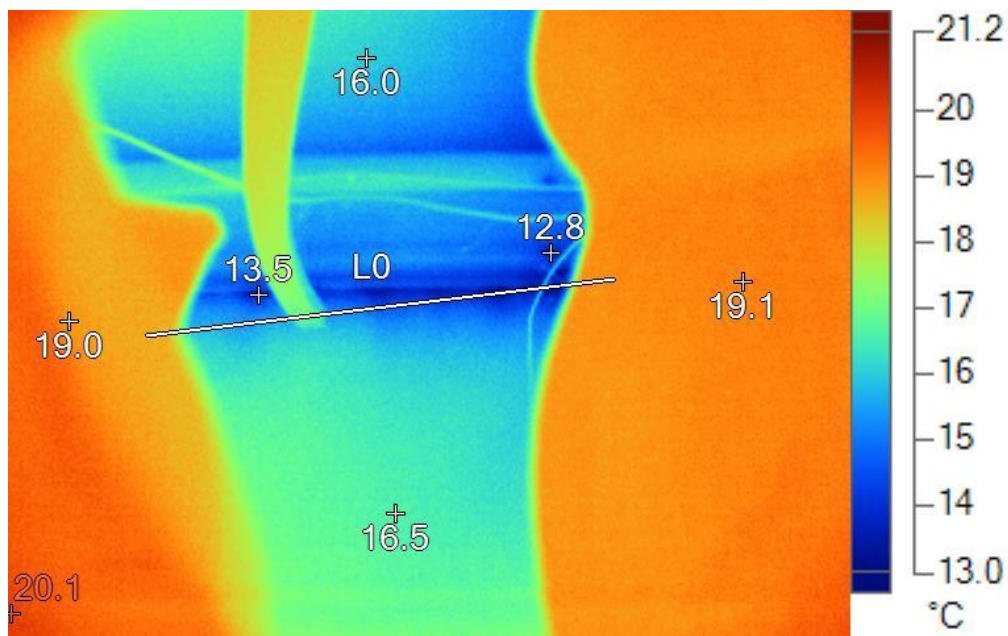
IR001614.IS2

| Vægge | Ydervæggene se med lav/afvigelser i isoleringsværdien. |

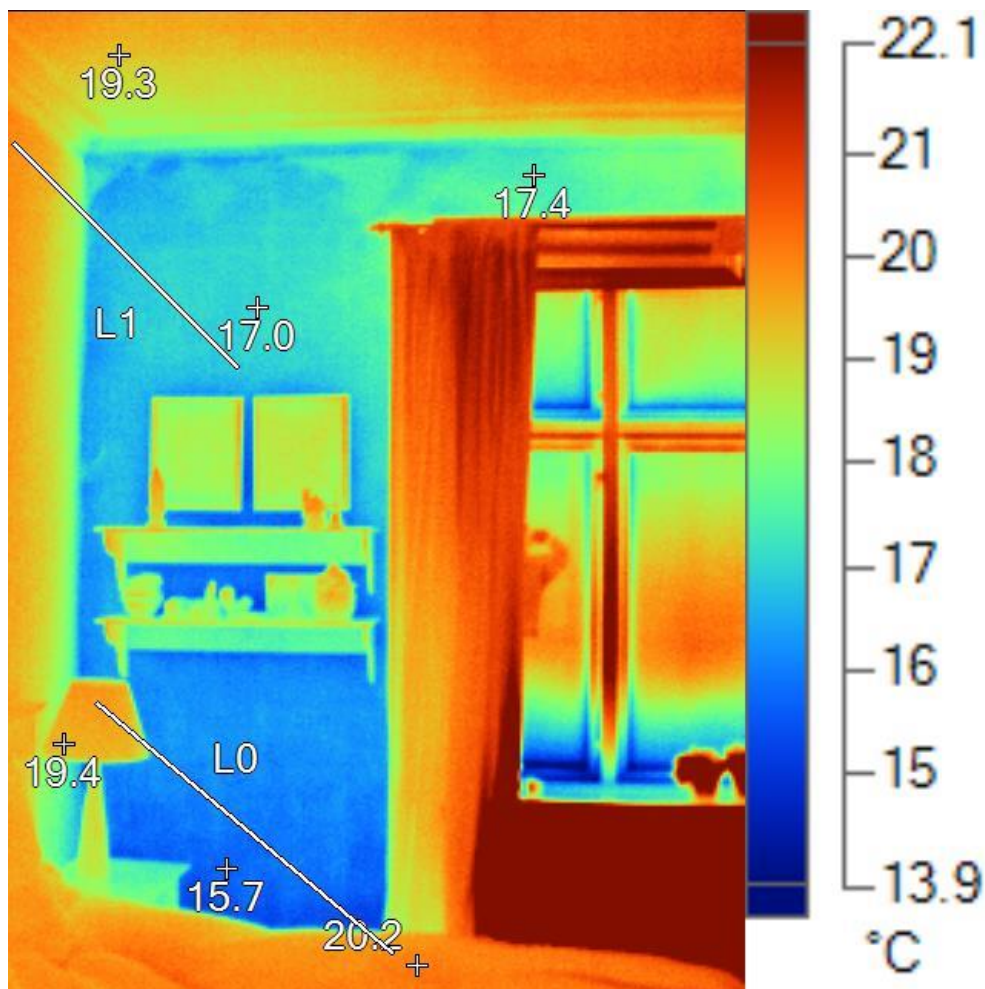
IR001615.IS2

| Vægge | Ydervæggene se med lav/afvigelser i isoleringsværdien. |
| Vinduer | Vinduernes overfladetemperatur kan være unøjagtig, da de er påvirket af varmen fra radiatoren. |

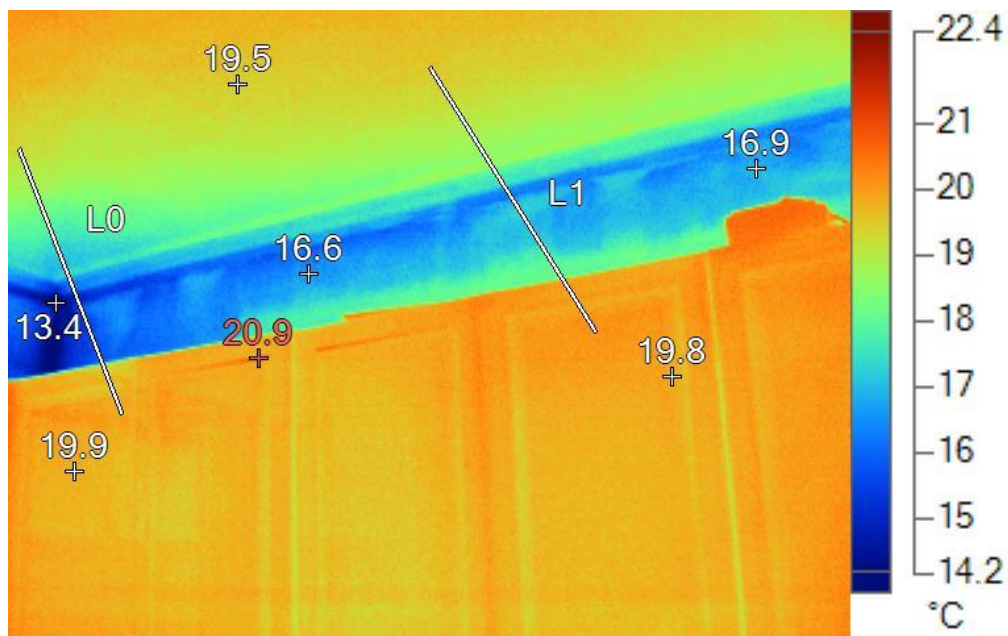
IR001617.IS2

| Vægge | Ydervæggene se med lav/afvigelser i isoleringsværdien. |

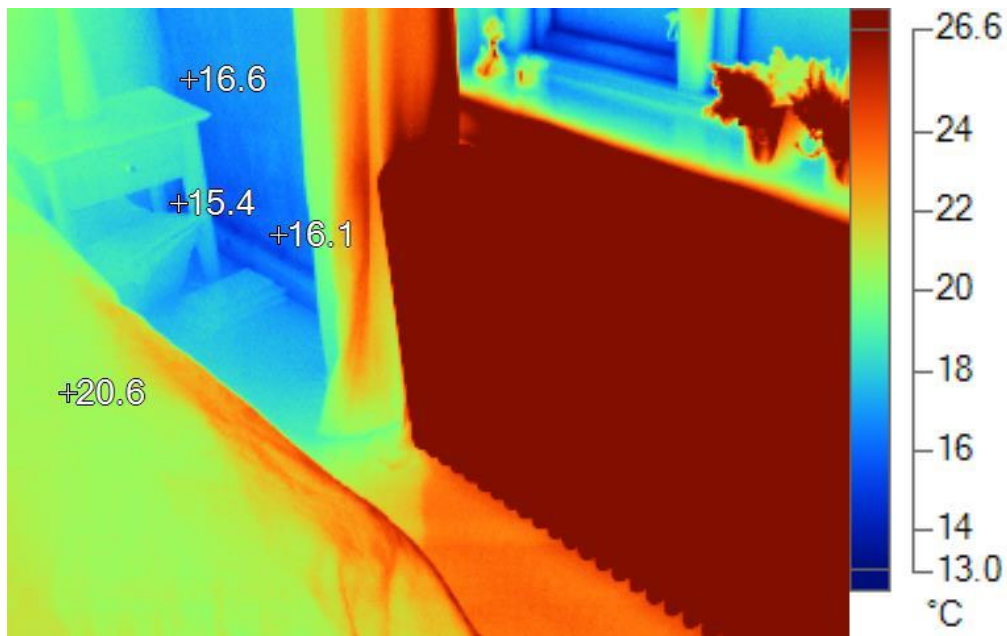
IR001619.IS2

Ydervæggene se med lav/afvigelser i isoleringsværdien.

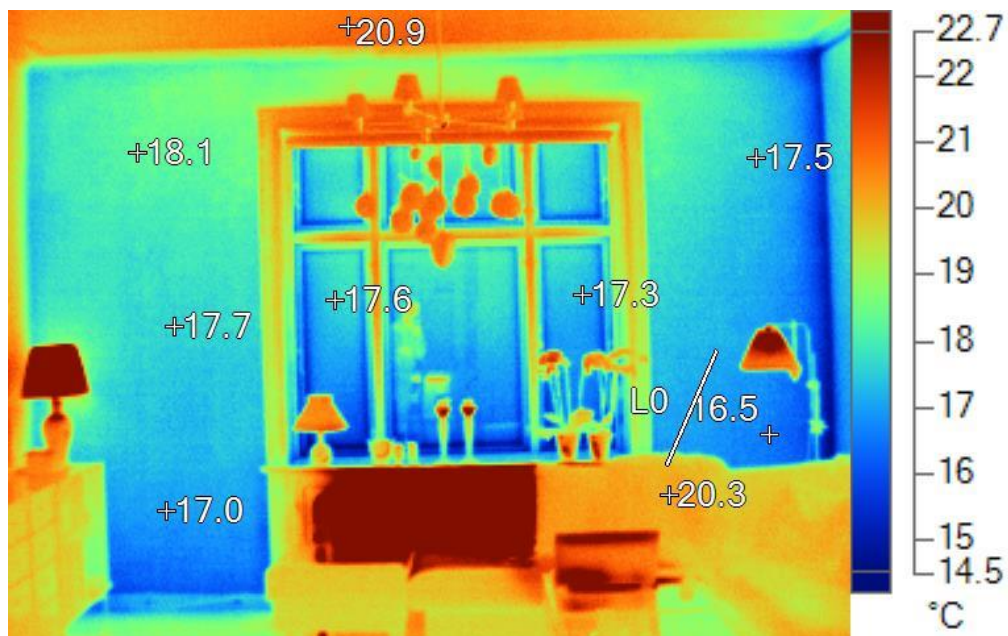
IR001621.IS2

| Vægge | Ydervæggene se med lav/afvigelser i isoleringsværdien. |
| Vinduer | Vinduer ses med kuldeindtræk. |

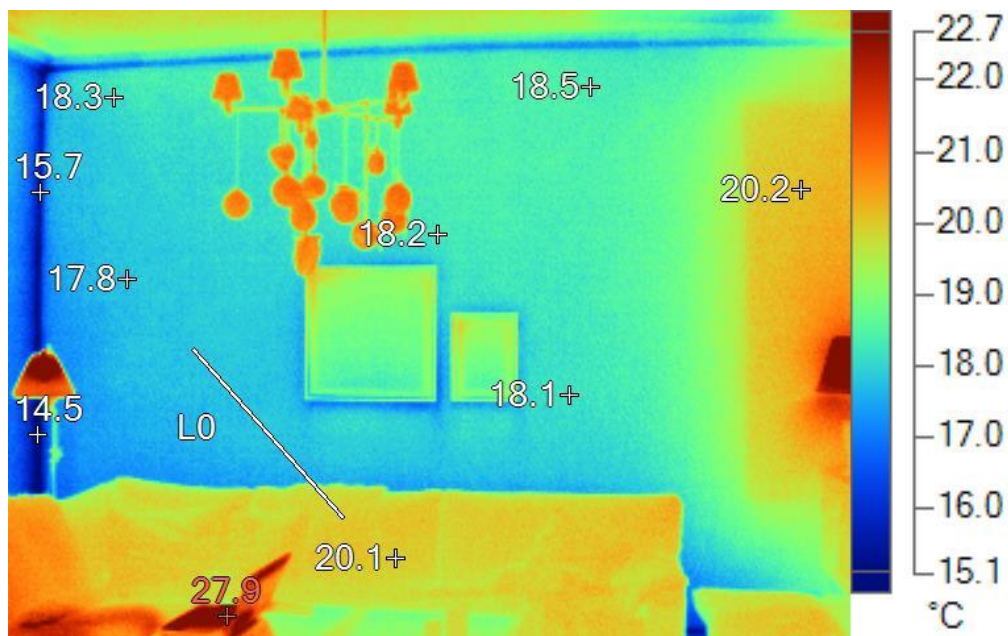
IR001622.IS2

| Vægge | Ydervæggene se med lav/afvigelser i isoleringsværdien. |
