# TERMOGRAFI AF BOLIG

Dato-2013

# Termografisk inspektion af bygning

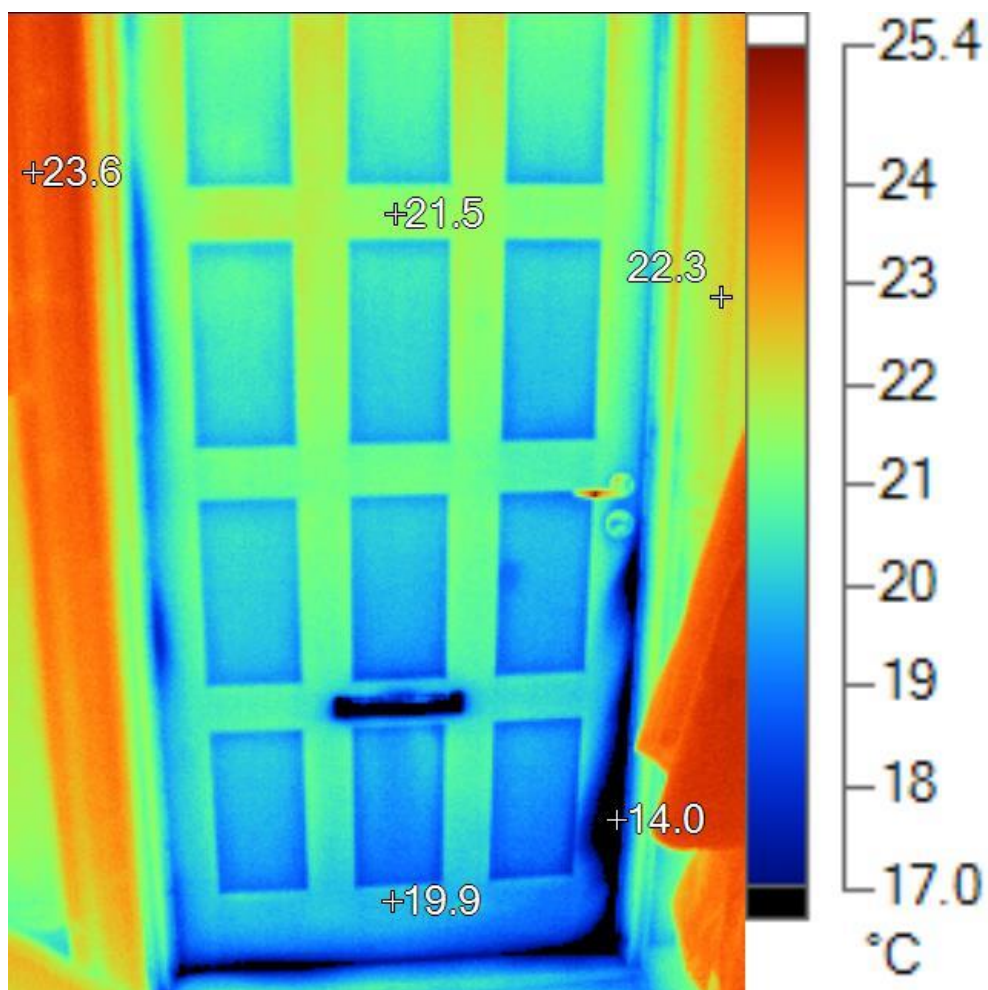
IR001641.IS2

| Dør | Døren ses med kuldeindtræk. |

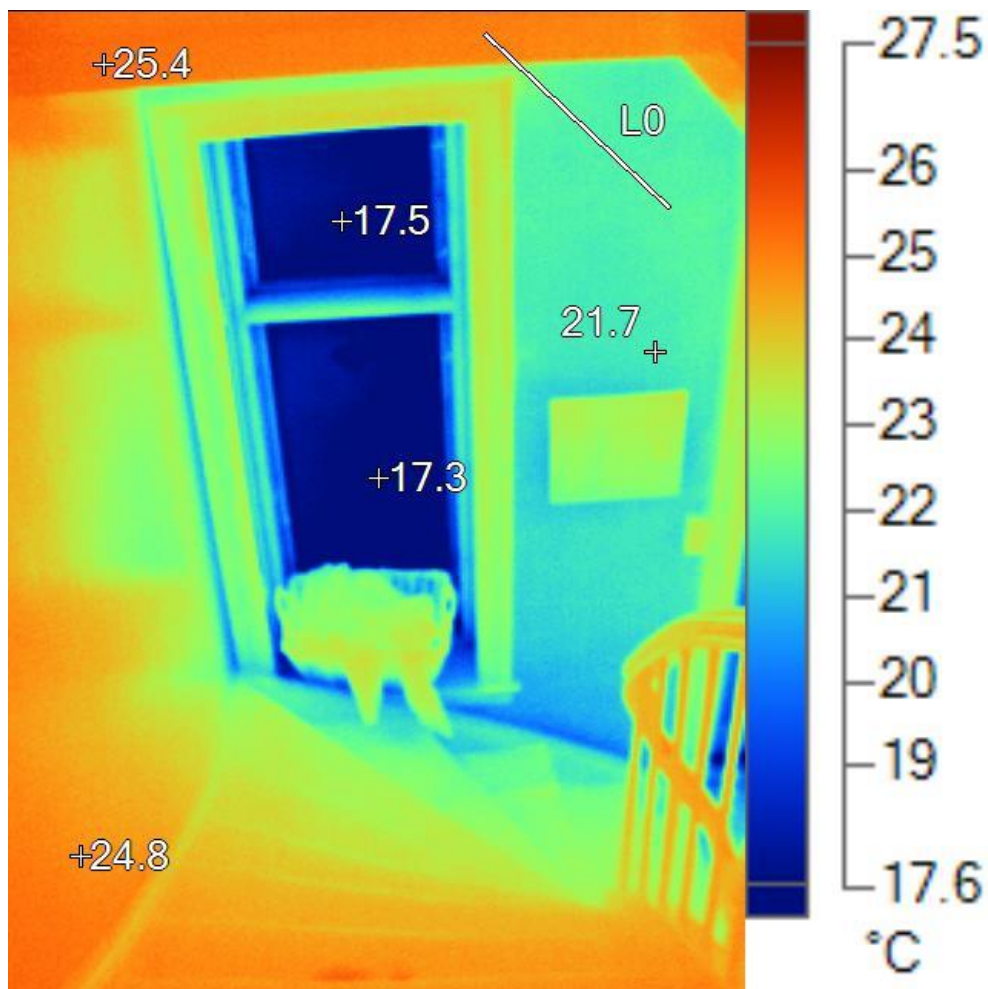
IR001643.IS2

| Vægge | Væggen ses med en lav isoleringsværdi. |
| Vinduer | Vinduet ses med et kuldeindtræk. |

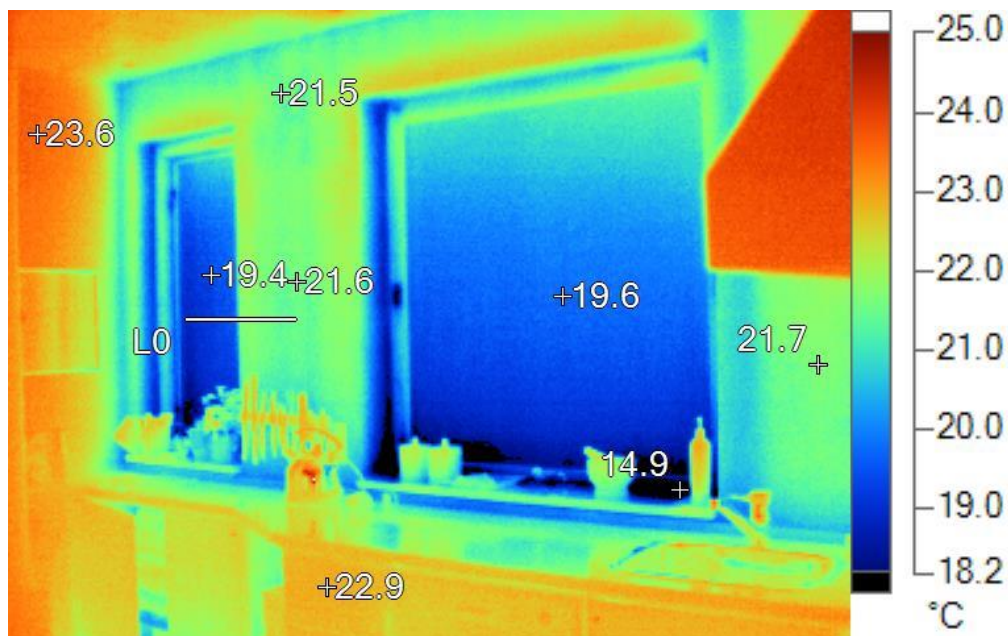
IR001644.IS2

| Vinduer | Vinduer ses med kuldeindtræk. |

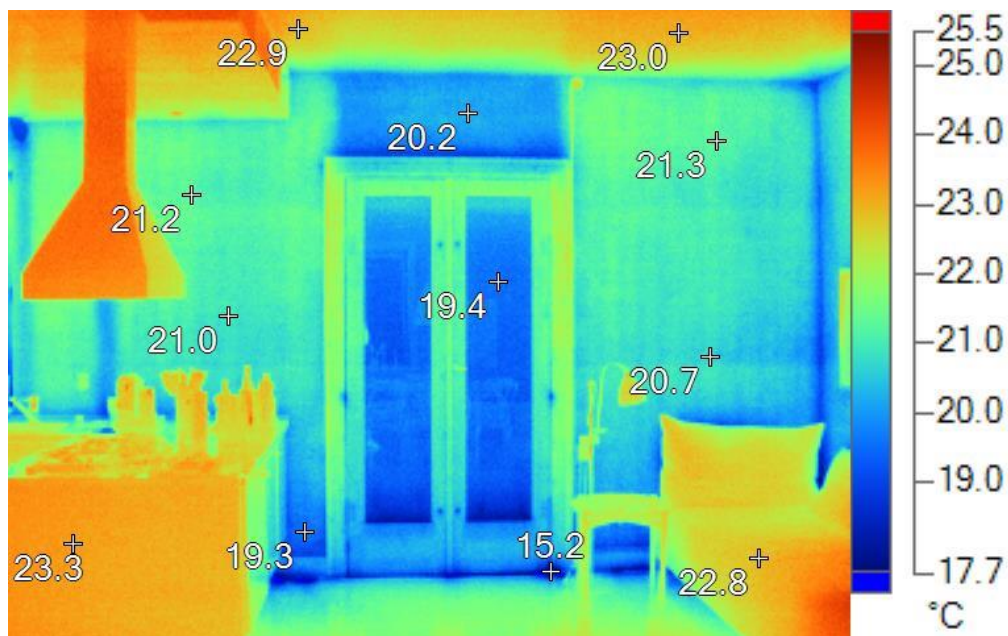
**IR001645.IS2**

| Vægge | Væggen ses med en lav isoleringsværdi. |
| Dør | Døren ses med kuldeindtræk. |

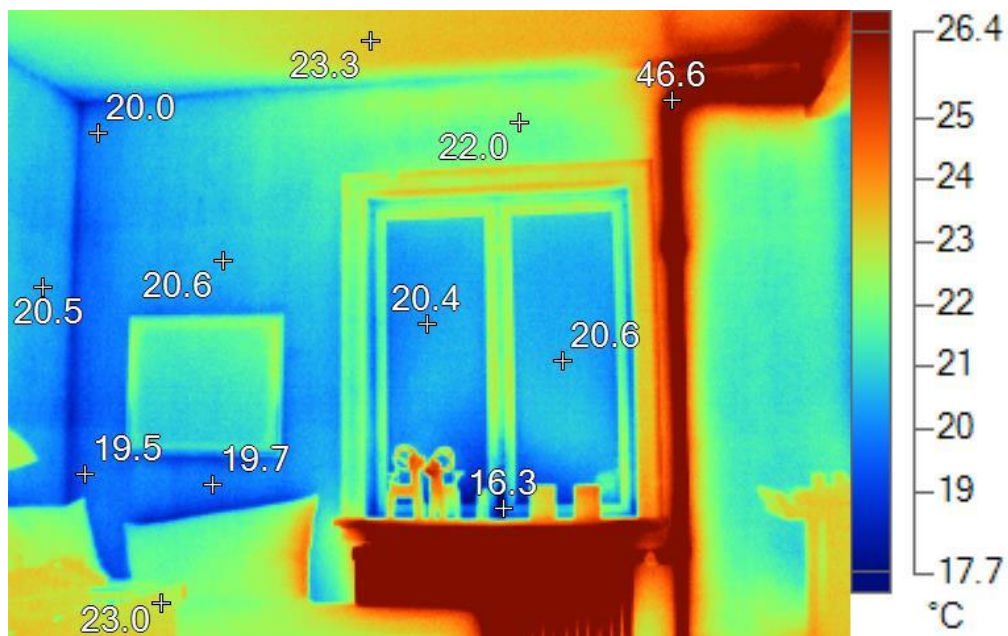
IR001646.IS2

| Vægge | Væggen ses med en lav isoleringsværdi. |
| Vinduer | Vinduet ses med et kuldeindtræk. |

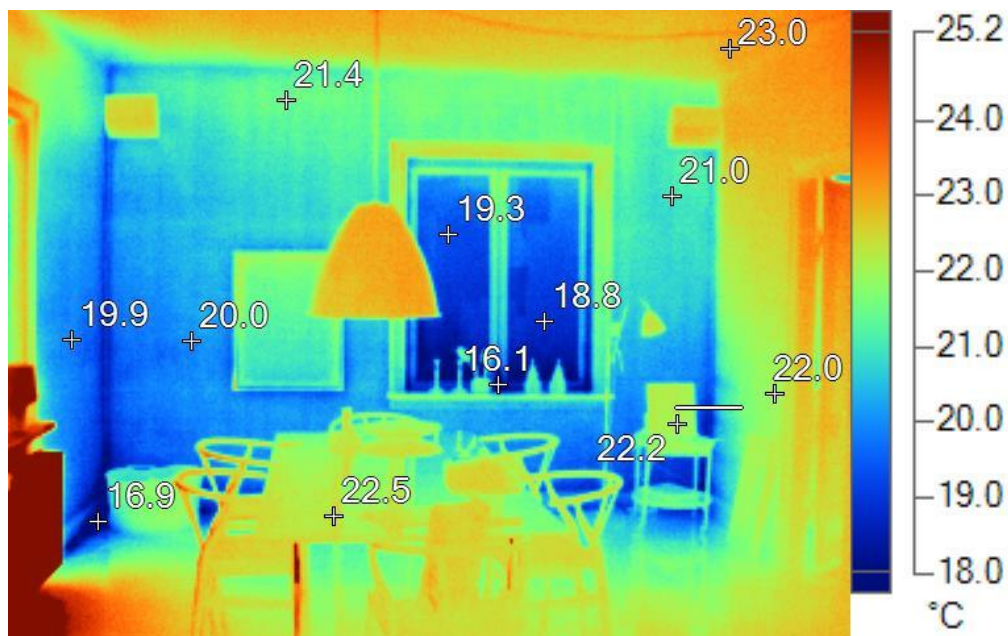
IR001648.IS2

| Vægge | Væggen ses med en lav isoleringsværdi. |
| Vinduer | Vinduer ses med kuldeindtræk. |

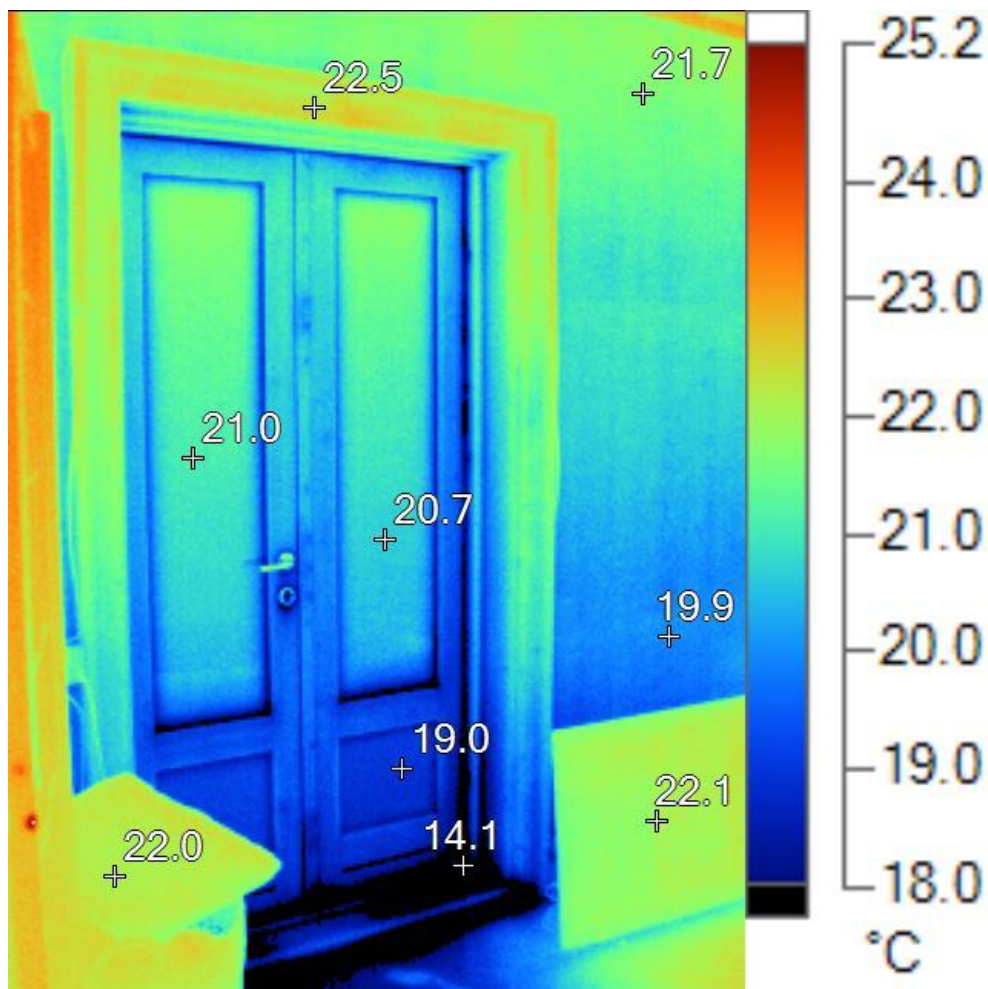
IR001649.IS2

| Vægge | Væggen ses med en lav isoleringsværdi. |
| Dør | Døren ses med kuldeindtræk. |

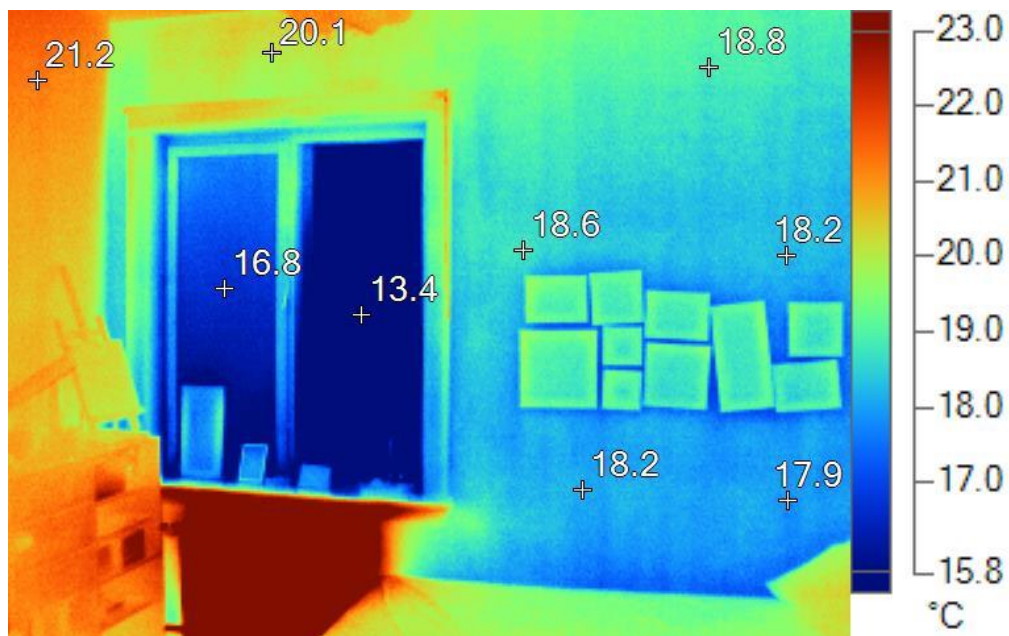
IR001651.IS2

| Vægge | Væggen ses med en lav isoleringsværdi. |
| Vinduer | Vinduer ses med kuldeindtræk. Ruden til højre, er formodentlig punkteret, eller af ældre oprindelsesdato, end ruden til venstre. |

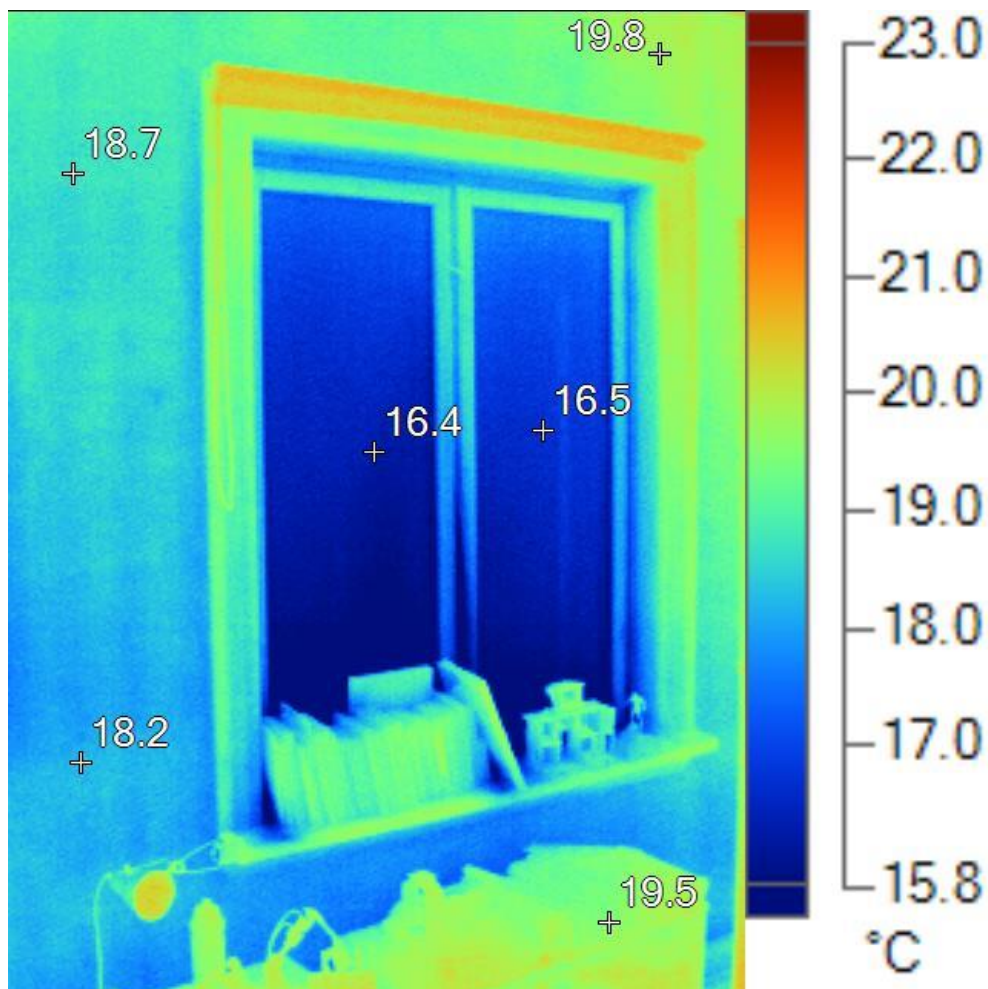
IR001652.IS2

| Vægge | Væggen ses med en lav isoleringsværdi. |
| Vinduer | Vinduer ses med kuldeindtræk. |

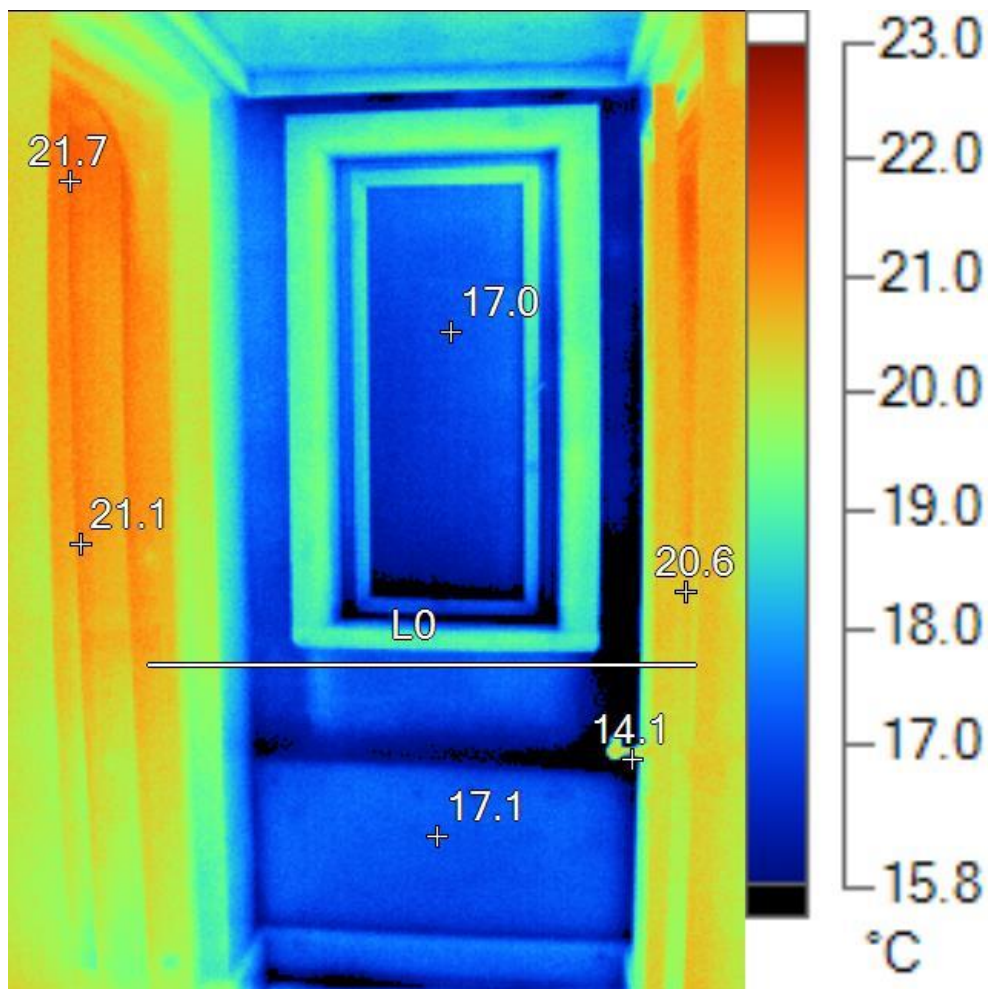
IR001653.IS2

| Vægge | Væggen ses med en lav isoleringsværdi. |
| Gulv | Der ses et vind-/kuldeindtræk ind over gulvkonstruktionen fra samlingen mellem væg og gulv. |
| Vinduer | Vinduer ses med kuldeindtræk. |

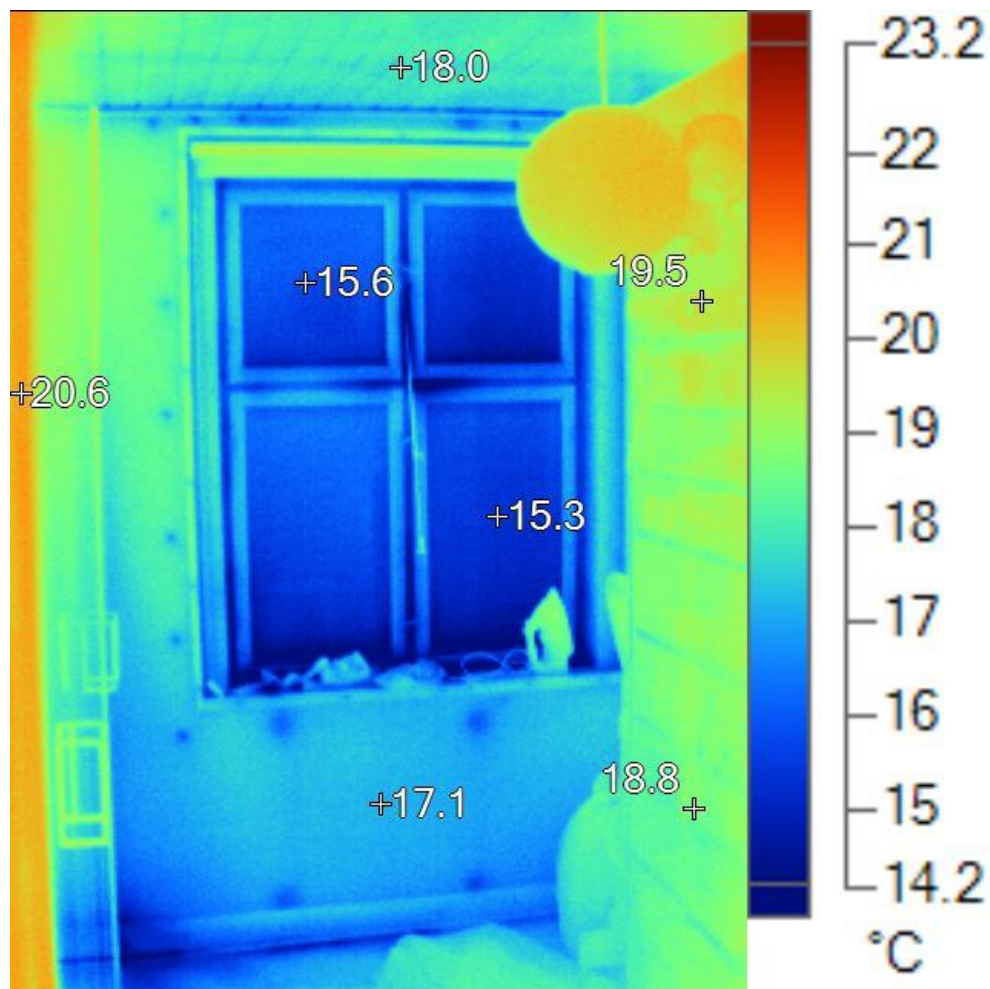
IR001654.IS2

| Vægge | Væggen ses med en lav isoleringsværdi. |
| Gulv | Der ses et vind-/kuldeindtræk ind over gulvkonstruktionen fra samlingen mellem væg og gulv. |
| Vinduer | Vinduer ses med kuldeindtræk. |

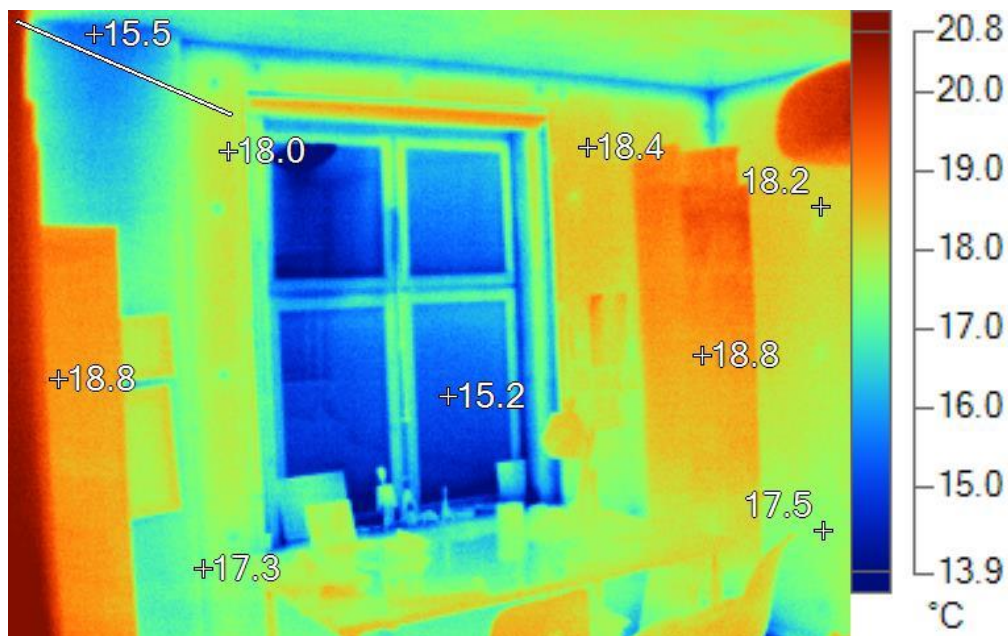
IR001655.IS2

| Vægge | Væggen ses med en lav isoleringsværdi. |
| Vinduer | Vinduer ses med kuldeindtræk. |

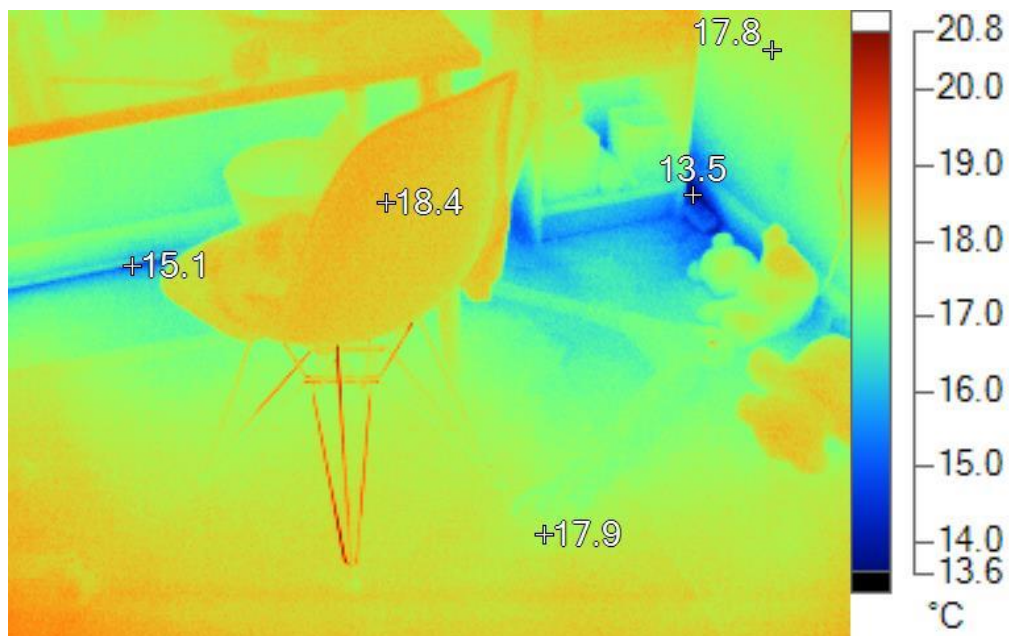
IR001656.IS2

Der ses et vind-/kuldeindtræk ind over gulvkonstruktionen fra samlingen mellem væg og gulv.

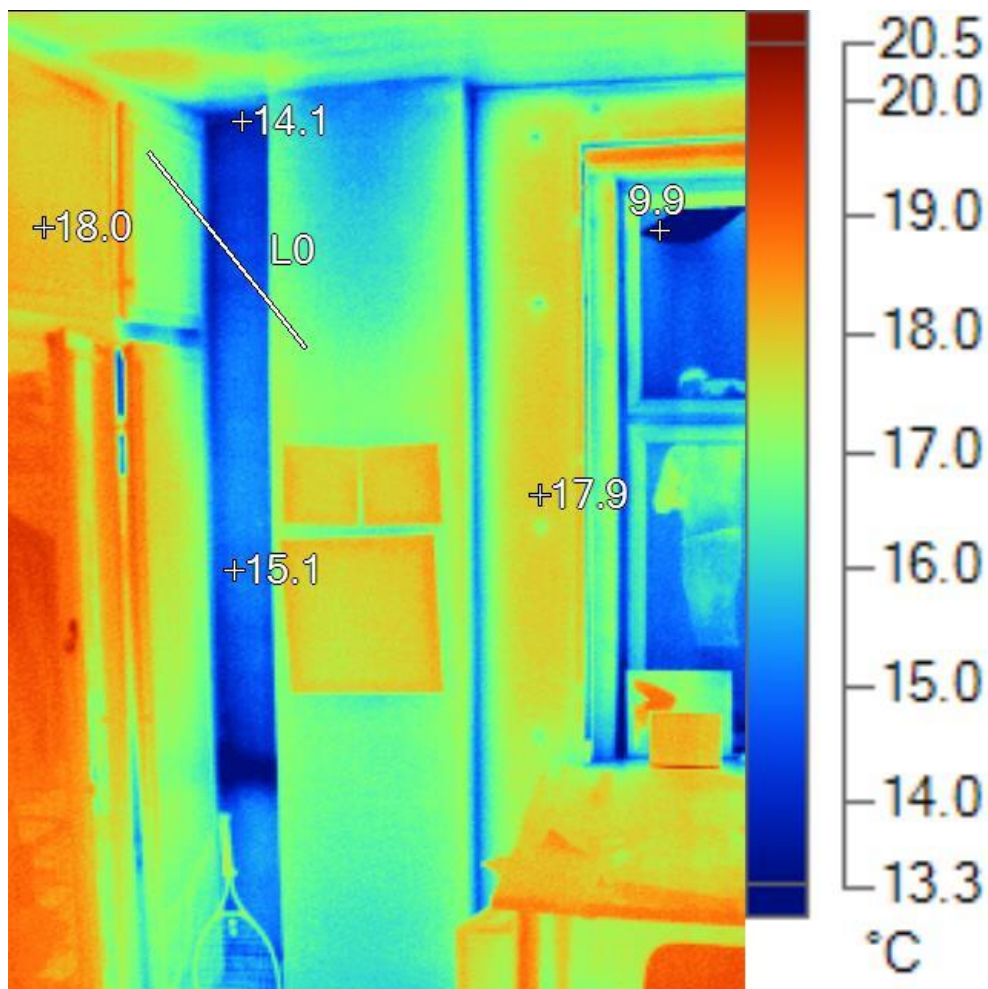
IR001657.IS2

| Vægge | Væggen ses med en lav isoleringsværdi. |

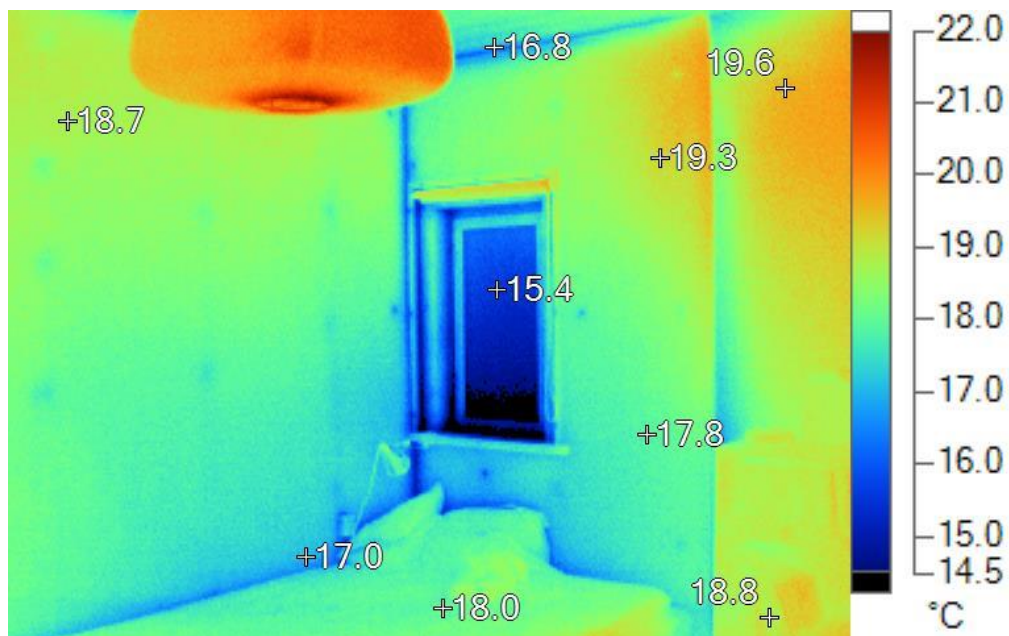
**IR001658.IS2**

| Vægge | Væggen ses med en indvendig efterisolering.<br>Væggen ses med afvigelser i isoleringsværdien. |
| Vinduer | Vinduer ses med kuldeindtræk. |

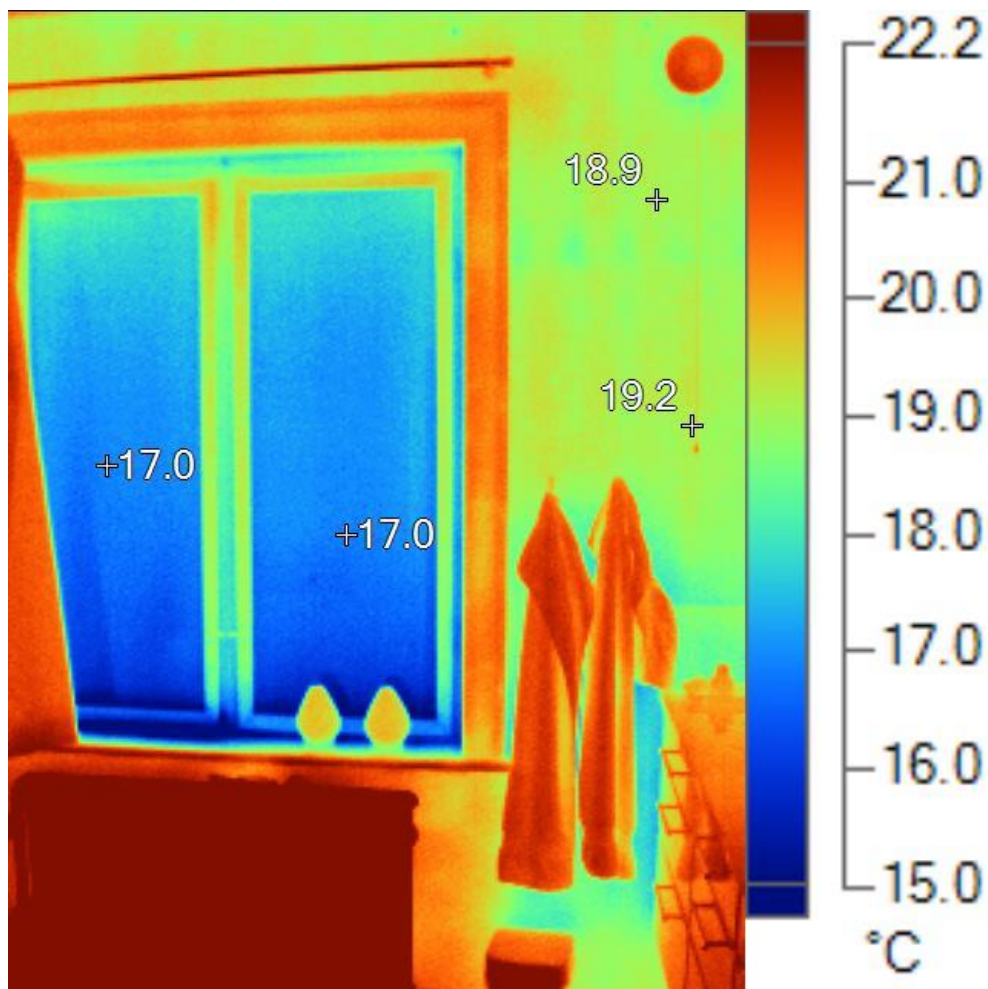
IR001661.IS2

Vinduer ses med kuldeindtræk.

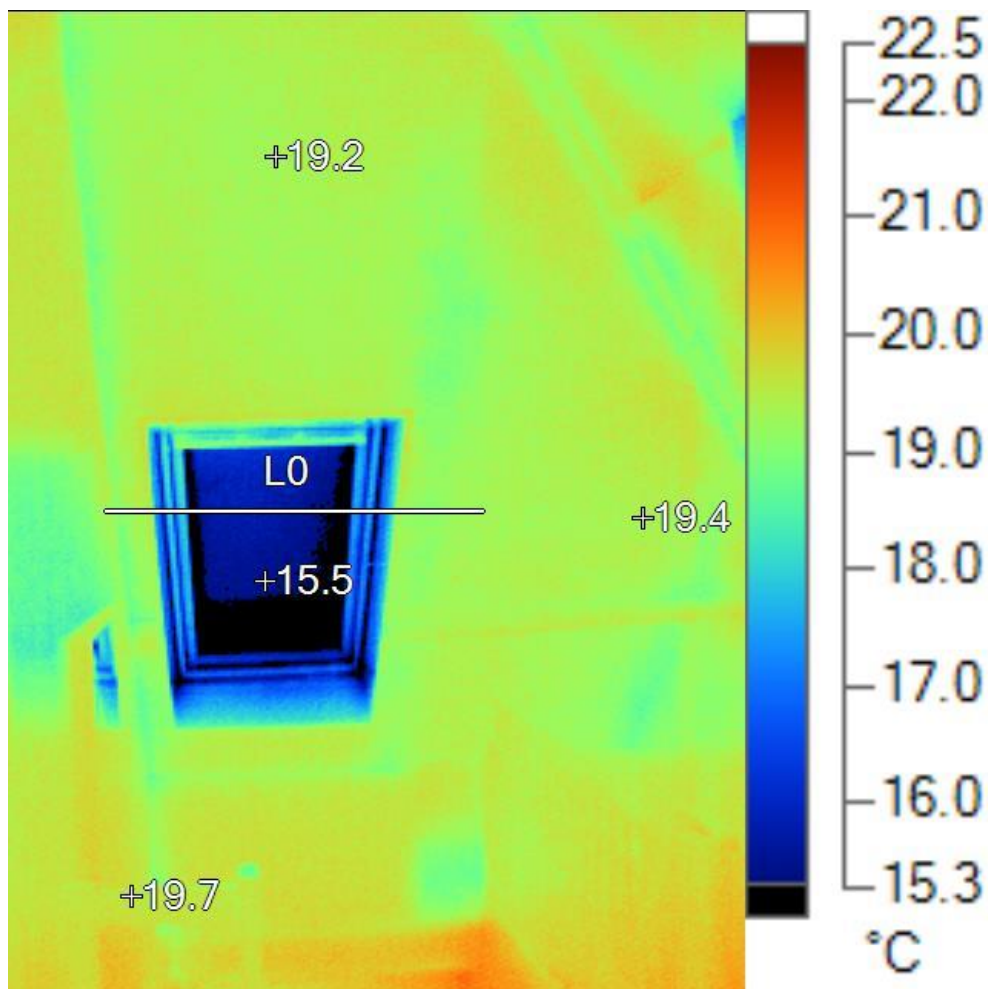
IR001662.IS2

| Skrå/skunk vægge | Vægfladerne ses med en ensartet isolering. |
| Tagvinduer | Tagvinduet ses med et kuldeindtræk, |

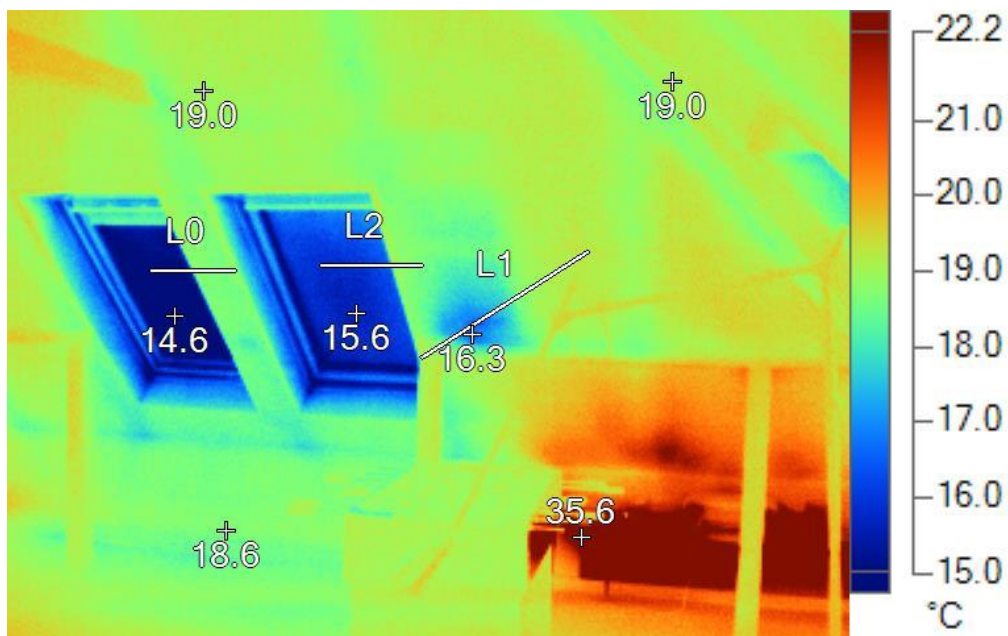
IR001664.IS2

| Skrå/skunk vægge | Der ses mindre afvigelser på skunk/skråvæggen. |
| Tagvinduer | Tagvinduer ses med en kuldeindtræk, |

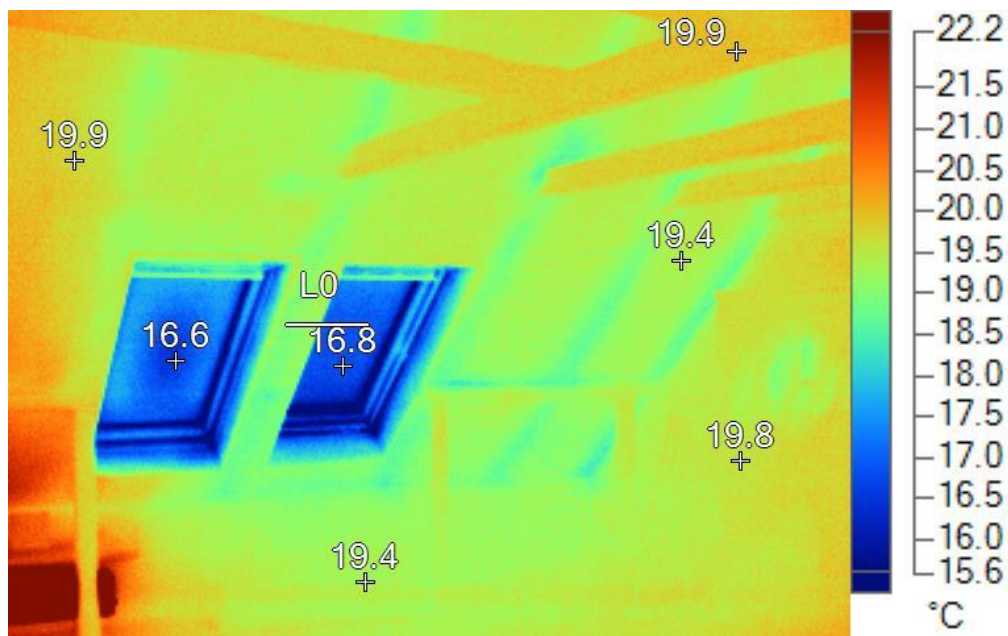
IR001667.IS2

| Skrå/skunk vægge | Vægfladerne ses med en ensartet isolering. |
| Tagvinduer | Tagvinduer ses med en kuldeindtræk. |

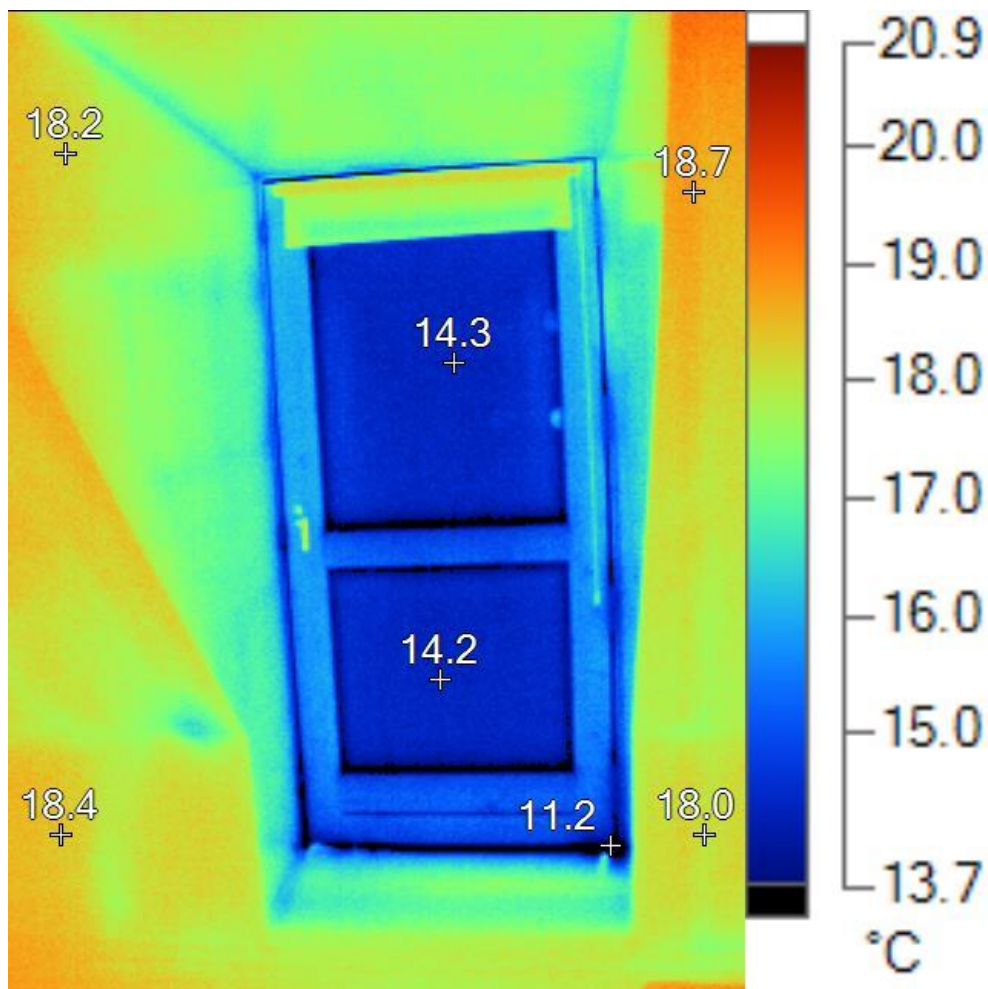
IR001669.IS2

| Dør | Døren ses med kuldeindtræk. |

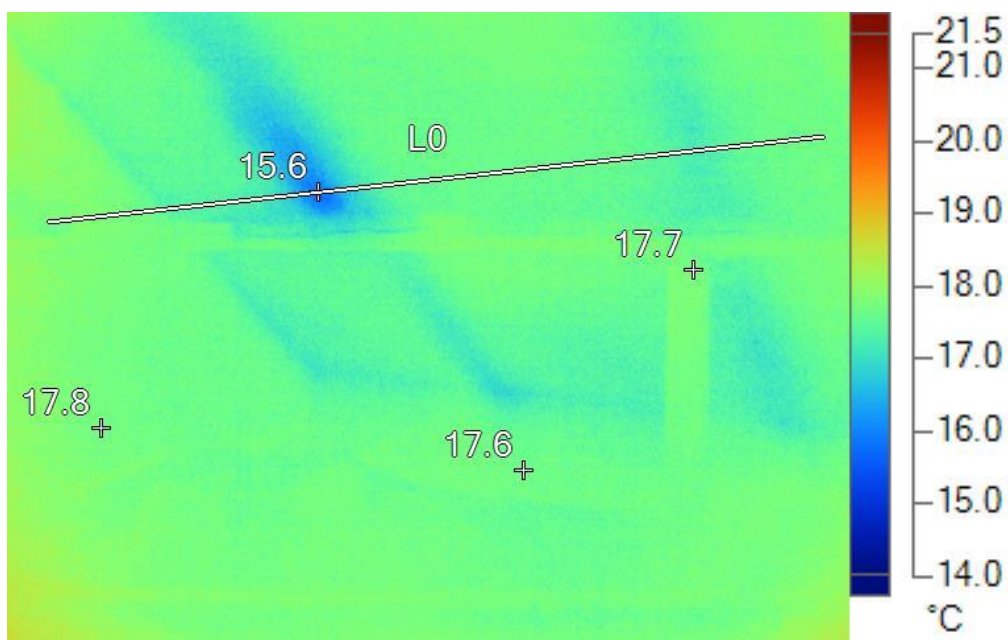
IR001670.IS2

| Skrå/skunk vægge | Der ses mindre afvigelser på skunkvæggen. |

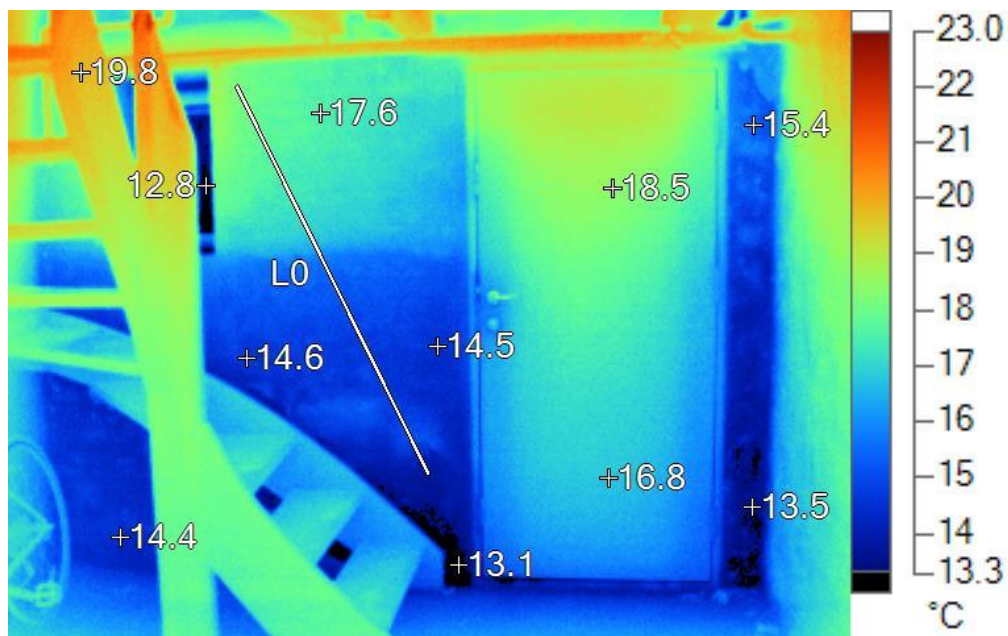
IR001624.IS2

| Kælder | <p>Kældervæggene ses med en lav isoleringsværdi. Det skyldes at sokkelen er massiv og danner en direkte kuldebro.</p> <p>Der ses fugtphobning på sokkelen. Her vil der være risiko for skimmelsvamp dannelse.</p> |
| Dør | Døren ses med kuldeindtræk. |

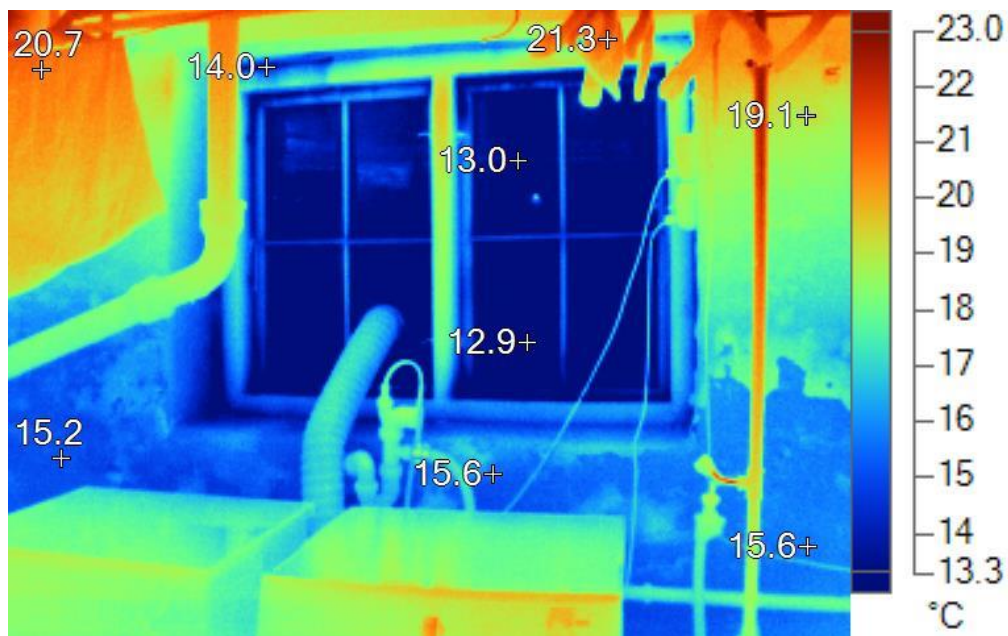
**IR001625.IS2**

| Kælder | Kældervæggene ses med en lav isoleringsværdi. Det skyldes at sokkelen er massiv og danner en direkte kuldebro.<br><br>Der ses fugtophobning på sokkelen. Her vil der være risiko for skimmelsvamp dannelse. |
| Vinduer | Vinduer ses med kuldeindtræk. |

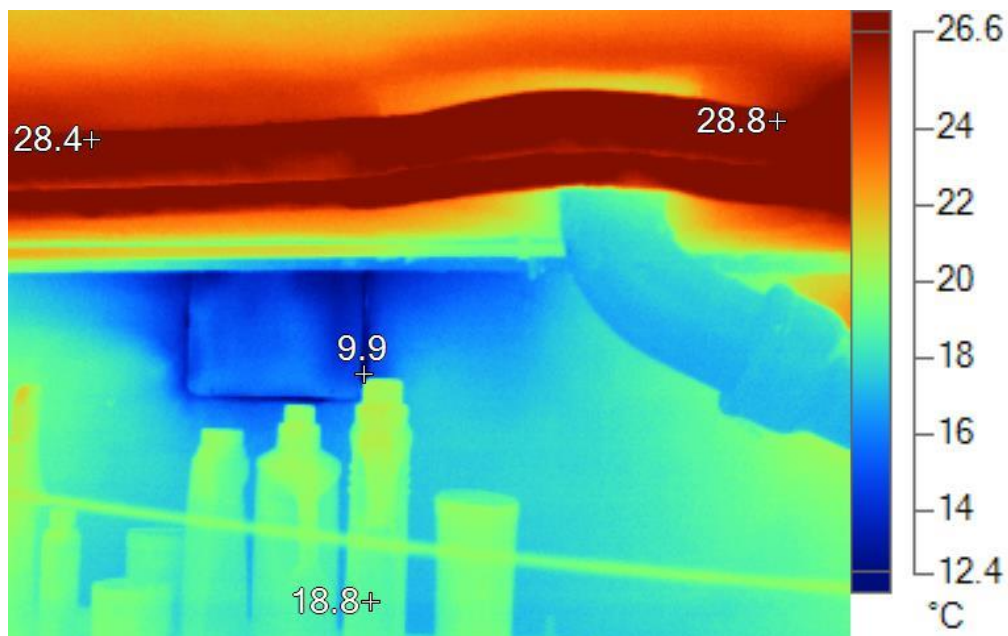
IR001627.IS2

| Kælder | Kældervæggene ses med en lav isoleringsværdi. Det skyldes at sokkelen er massiv og danner en direkte kuldebro. |
| Diverse | Rør installationerne ses mangelfuld isoleret. Disse bør efterisoleres. |

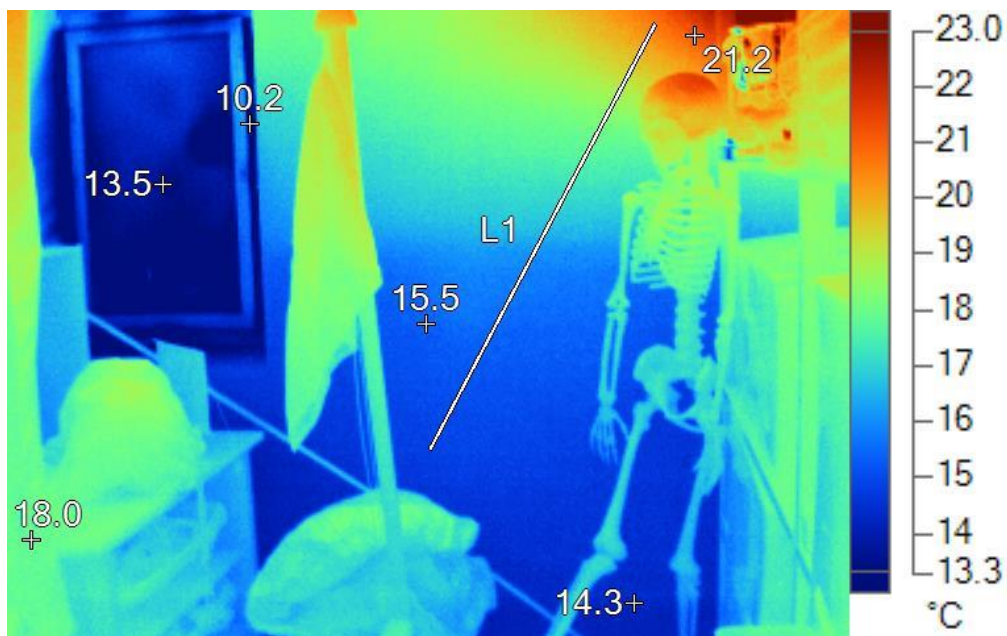
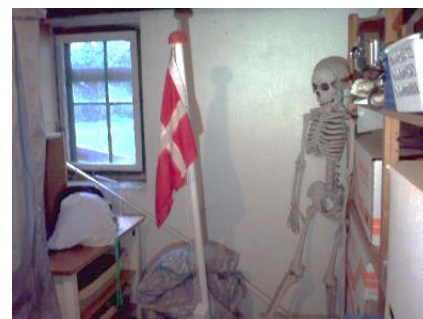
IR001629.IS2

| Kælder | Kældervæggene ses med en lav isoleringsværdi. Det skyldes at sokkelen er massiv og danner en direkte kuldebro. |
| Vinduer | Vinduet ses med et mindre kuldeindtræk. |

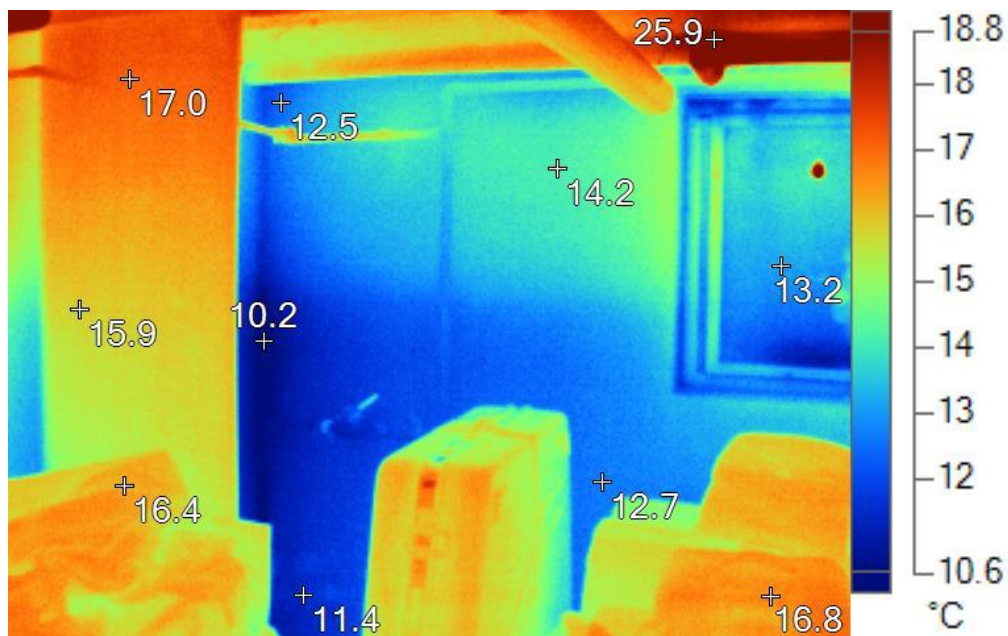
**IR001630.IS2**

| Kælder | Kældervæggene ses med en lav isoleringsværdi. Det skyldes at sokkelen er massiv og danner en direkte kuldebro. |
| Vinduer | Vinduet ses med et mindre kuldeindtræk. |
| Diverse | Rør installationerne ses mangelfuld isoleret. Disse bør efterisoleres. |

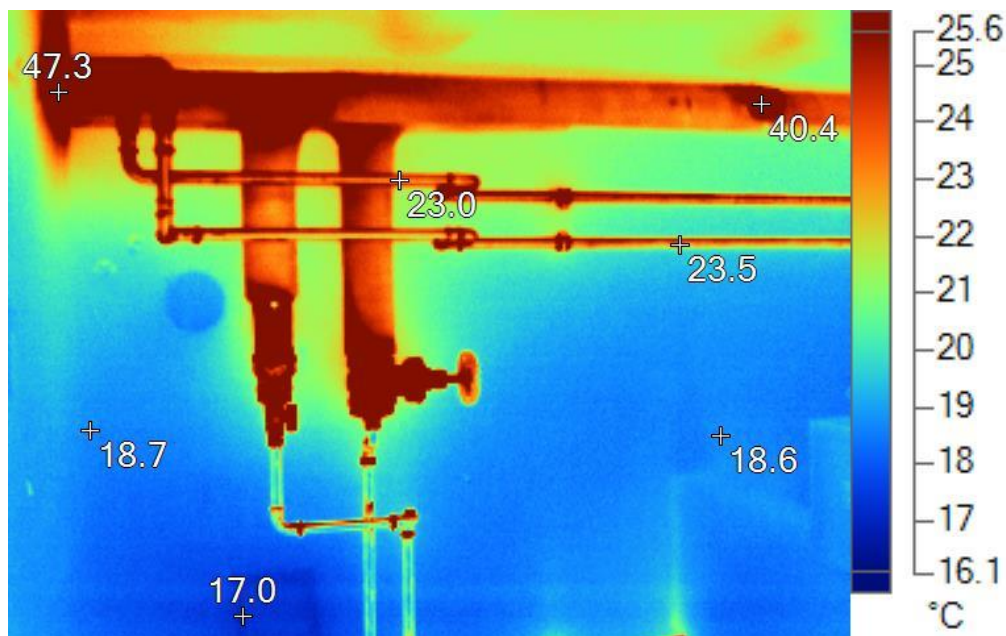
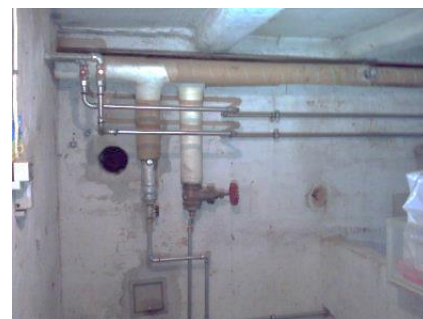
IR001632.IS2

| Kælder | Kældervæggene ses med en lav isoleringsværdi. Det skyldes at sokkelen er massiv og danner en direkte kuldebro. |
| Diverse | Rør installationerne ses mangelfuld isoleret. Disse bør efterisoleres. |

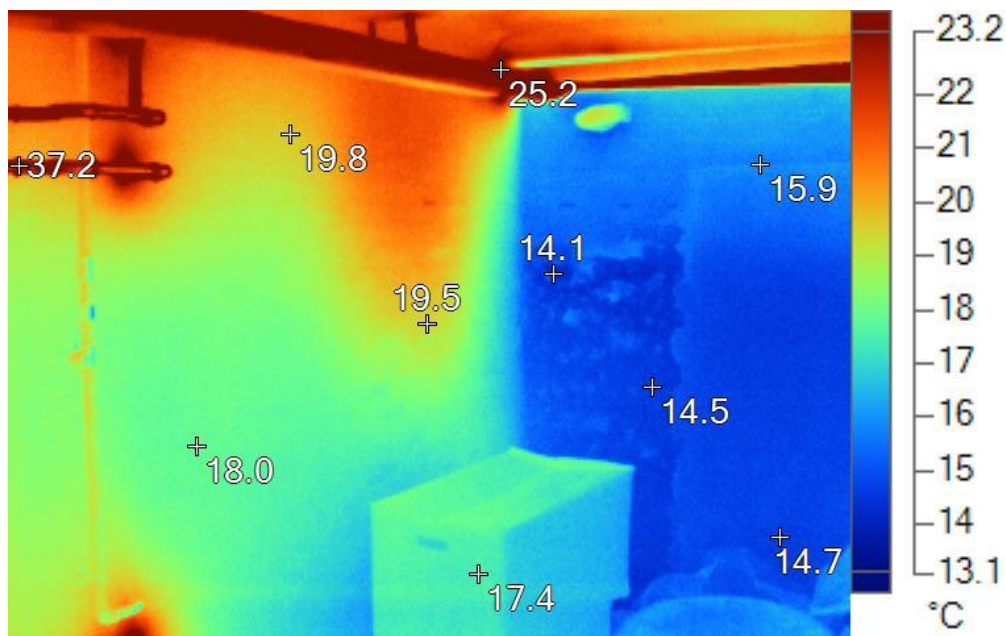
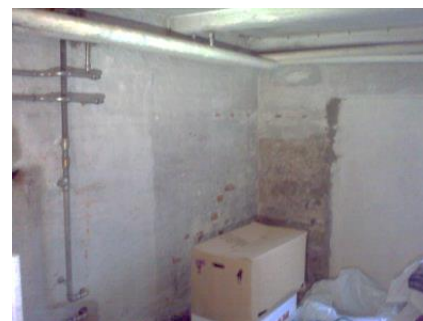
IR001633.IS2

| Kælder | Kældervæggene ses med en lav isoleringsværdi. Det skyldes at sokkelen er massiv og danner en direkte kuldebro.<br><br>Der ses fugtophobning på sokkelen. Her vil der være risiko for skimmelsvamp dannelse. |
| Diverse | Rør installationerne ses mangelfuld isoleret. Disse bør efterisoleres. |
