# TERMOGRAFI AF BOLIG

Dato-2013

# Termografisk inspektion af bygning

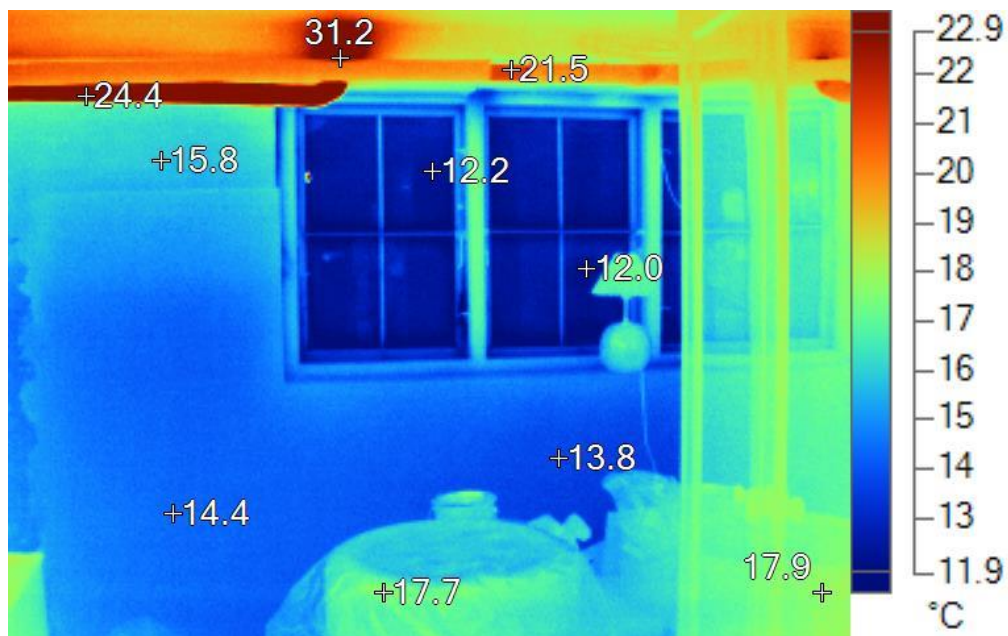
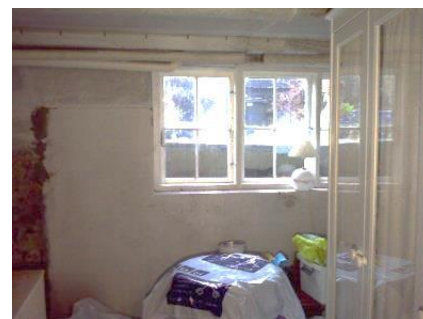
**IR001634.IS2**

| Kælder | Kældervæggene ses med en lav isoleringsværdi. Det skyldes at sokkelen er massiv og danner en direkte kuldebro.<br><br>Der ses fugtophobning på sokkelen. Her vil der være risiko for skimmelsvamp dannelse. |
| Vinduer | Vinduer ses med kuldeindtræk. |
| Diverse | Rør installationerne ses mangelfuld isoleret. Disse bør efterisoleres. |

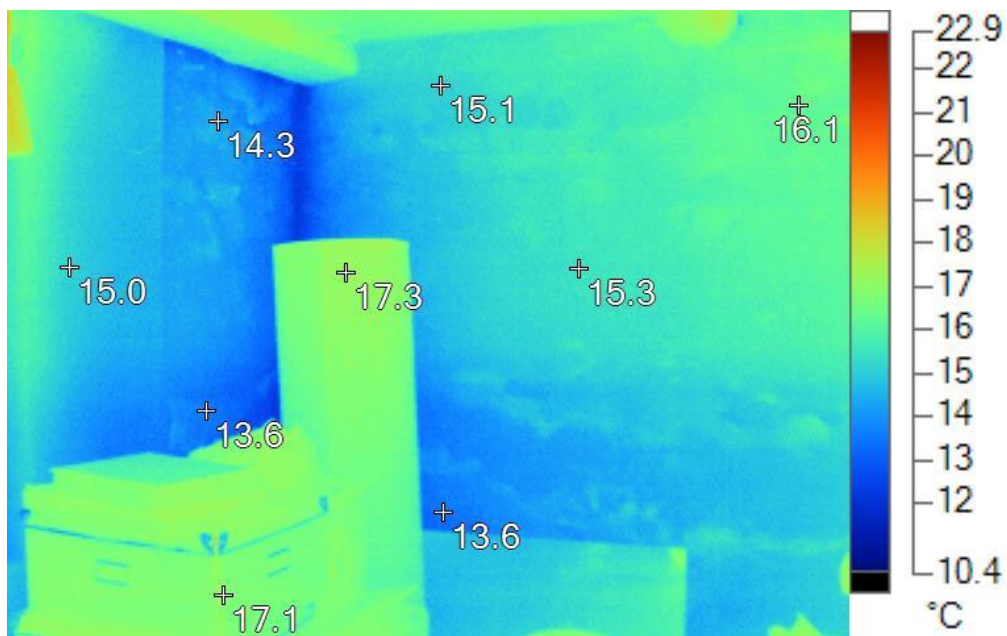
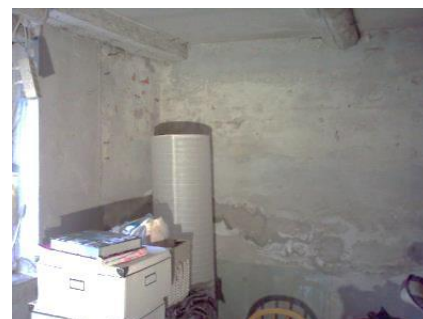
**IR001635.IS2**

| Kælder | <p>Kældervæggene ses med en lav isoleringsværdi. Det skyldes at sokkelen er massiv og danner en direkte kuldebro.</p> <p>Der ses fugtophobning på sokkelen. Her vil der være risiko for skimmelsvamp dannelse.</p> |

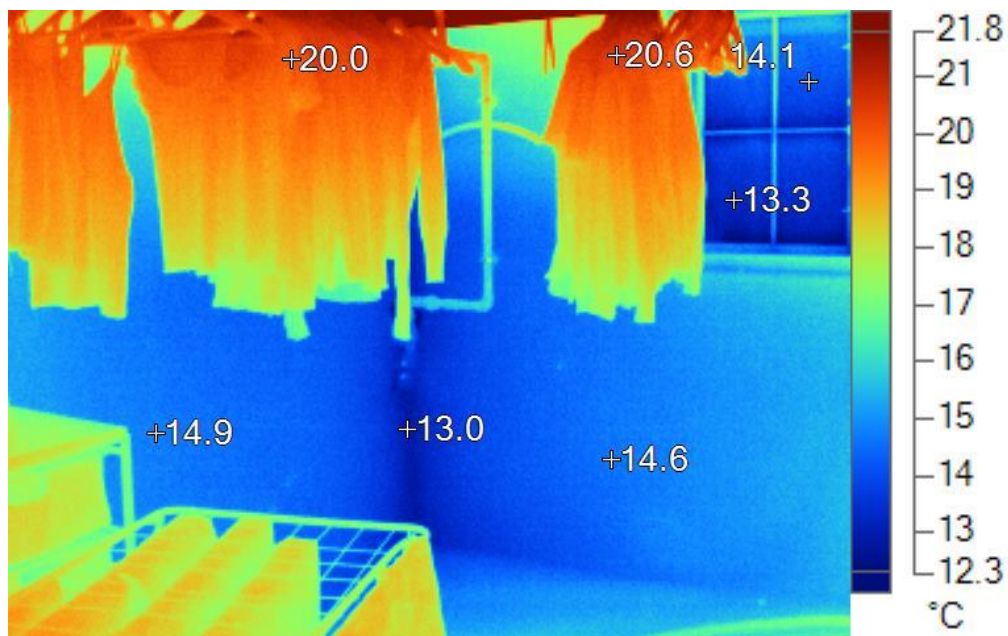
IR001638.IS2

| Kælder | Kældervæggene ses med en lav isoleringsværdi. Det skyldes at sokkelen er massiv og danner en direkte kuldebro. |
| Vinduer | Vinduet ses med et mindre kuldeindtræk. |

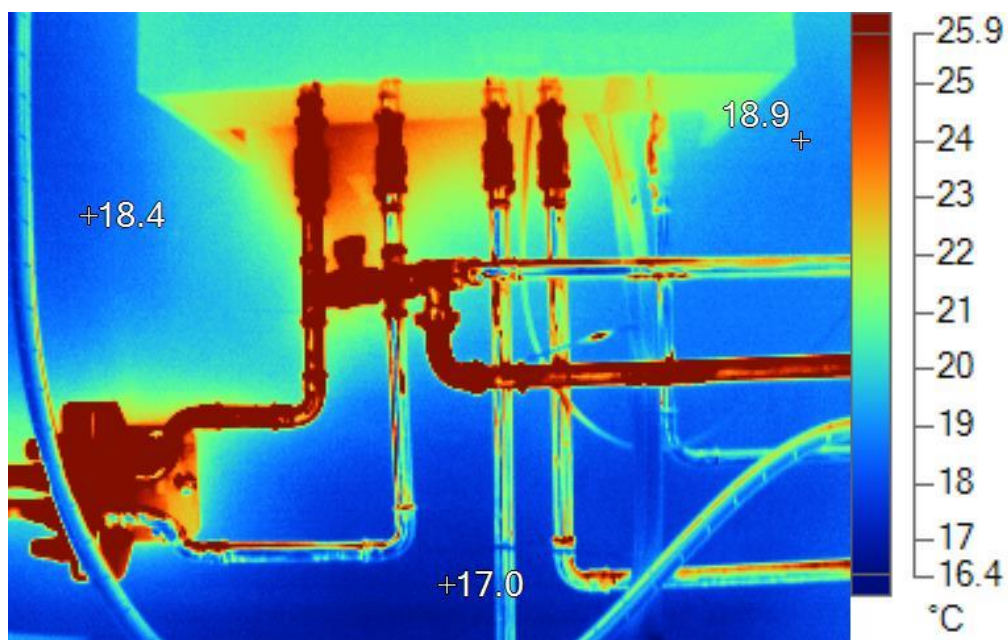
IR001639.IS2

| Kælder | Kældervæggene ses med en lav isoleringsværdi. Det skyldes at sokkelen er massiv og danner en direkte kuldebro. |
| Diverse | Rør installationerne ses mangelfuld isoleret. Disse bør efterisoleres. |

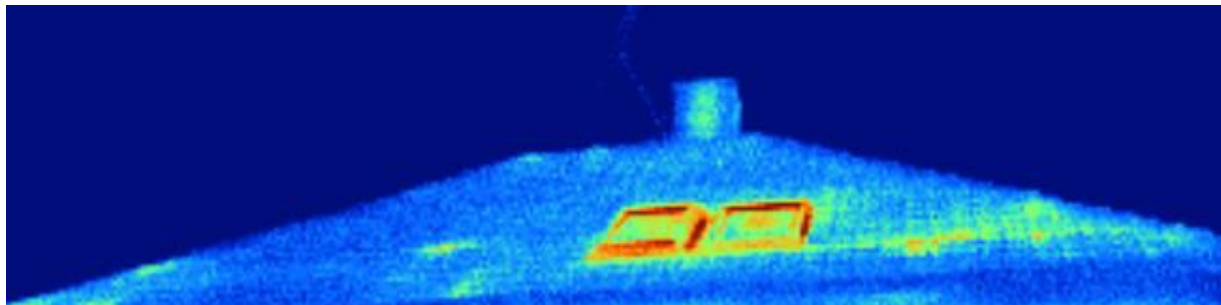
Der ses et mindre varmetab på nederste del af den udvendige tagflade. Dette varmetab skyldes formodentlig at boligens skunke er mangelfulde isoleret.

Eksempel på varmetabet på tagfladerne (rød/gule farver).
