# TERMOGRAFI AF BOLIG

# Termografisk inspektion af bygning

| Type af bygning: <b>parcelhus</b> |
| Bygge år: <b>1950</b> |

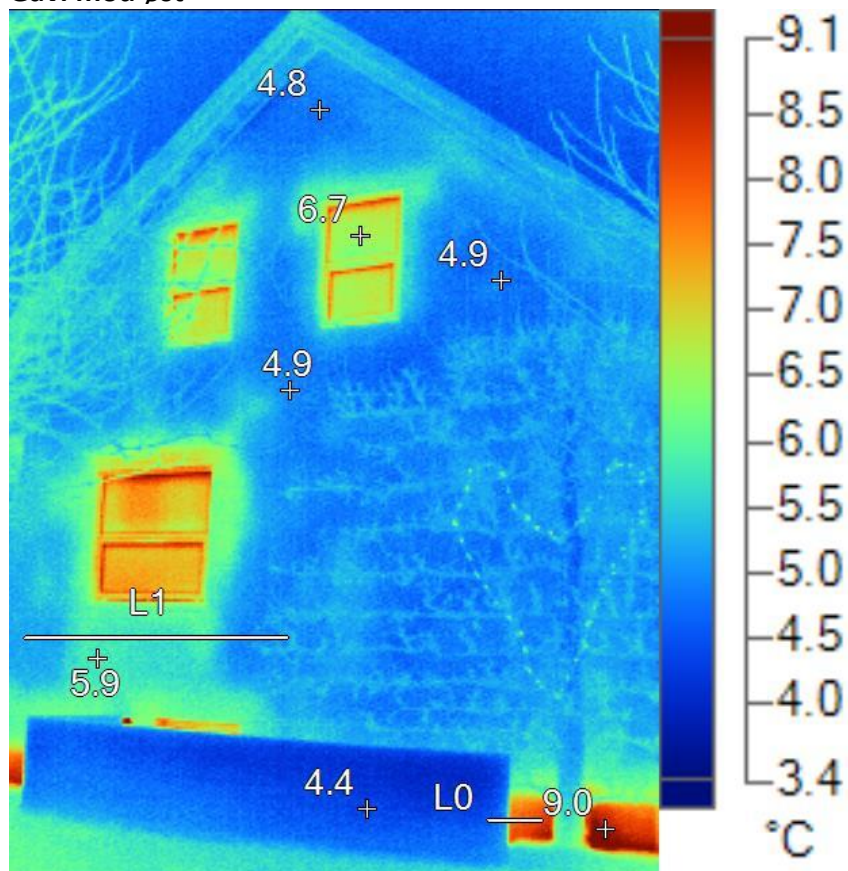
IR002178.IS2

| Overlægger: | Der ses et varmetab over vinduer fra overligger. |
| Udvendigt murværk/vægge | Væggen ses med en ensartet isoleringsværdi på vægfladerne.<br>Varmetabet under vinduet stammer det fra radiatornicher. |
| Sokkel | Soklen ses med et varmetab. |
| Vinduer | Vinduer ses med varmetab. |

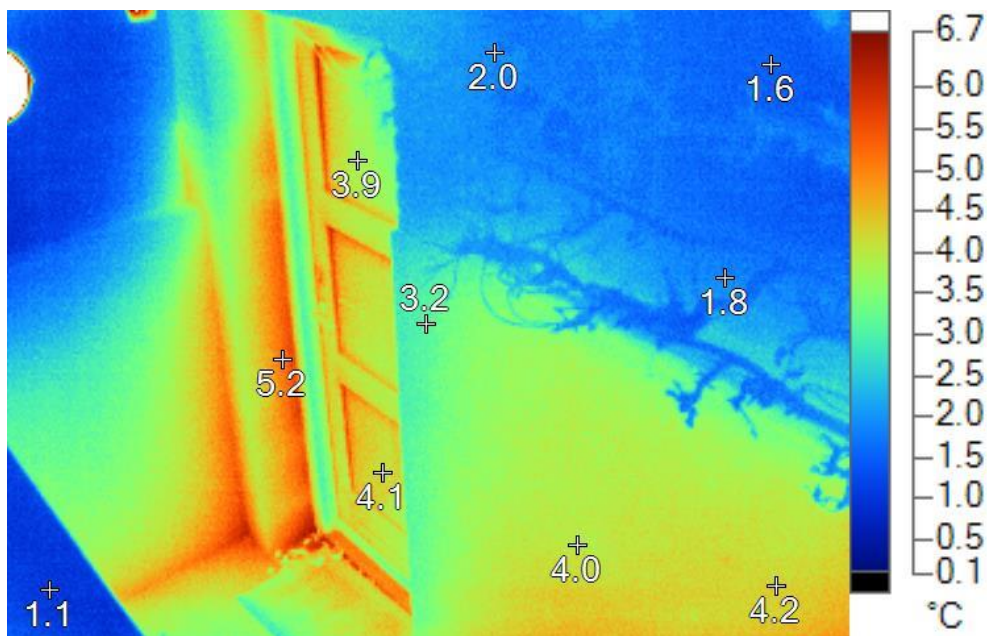
**IR002181.IS2**

| Udvendigt murværk/vægge | Væggene ses med uensartet og lav isoleringsværdi. |
| Sokkel | Soklen ses med et varmetab. |
| Døre | Døren ses med lav isoleringsværdi. |

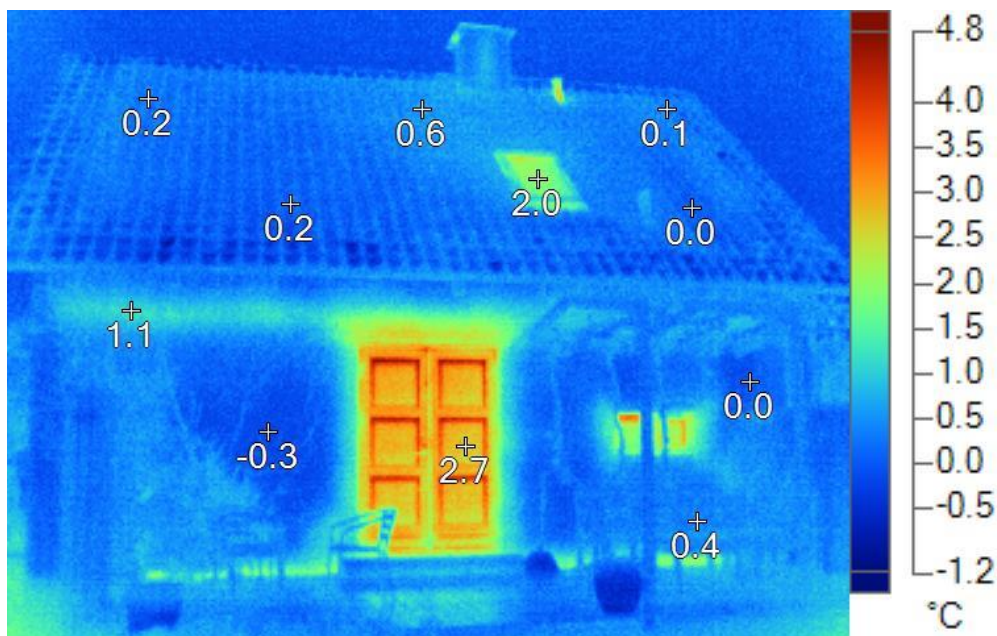
**IR002182.IS2**

| Overlægger: | Der ses et varmetab over dørparti fra overligger. |
| Døre | Dørpartiet ses med lav isoleringsværdi. |

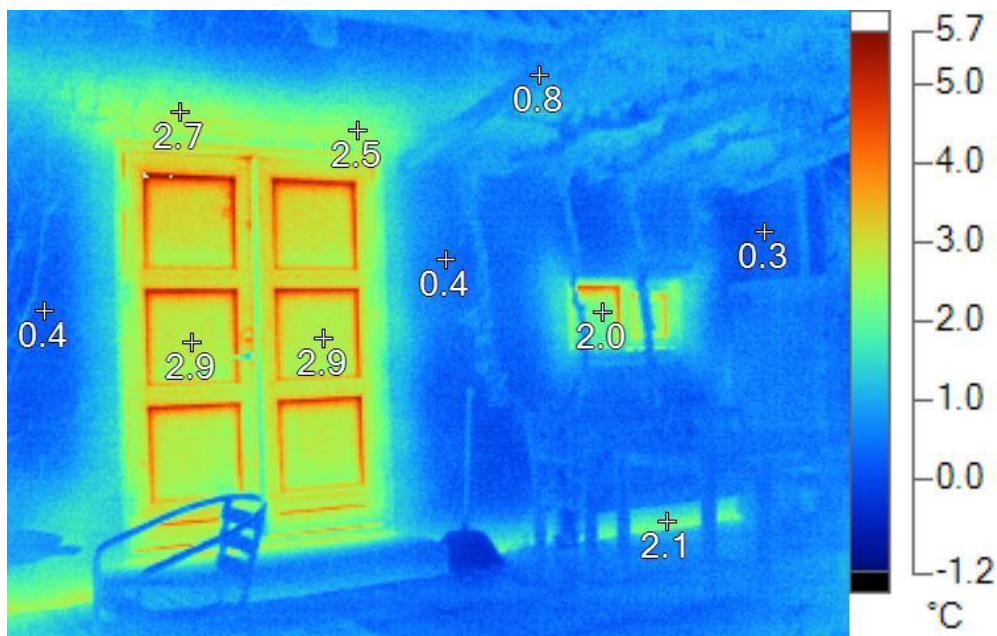
**IR002183.IS2**

| Overlægger: | Der ses et varmetab over dørpartiet fra overligger. |
| Sokkel | Soklen ses med et varmetab. |
| Vinduer | Vinduet ses med varmetab. |
| Døre | Dørpartiet ses med lav isoleringsværdi. |

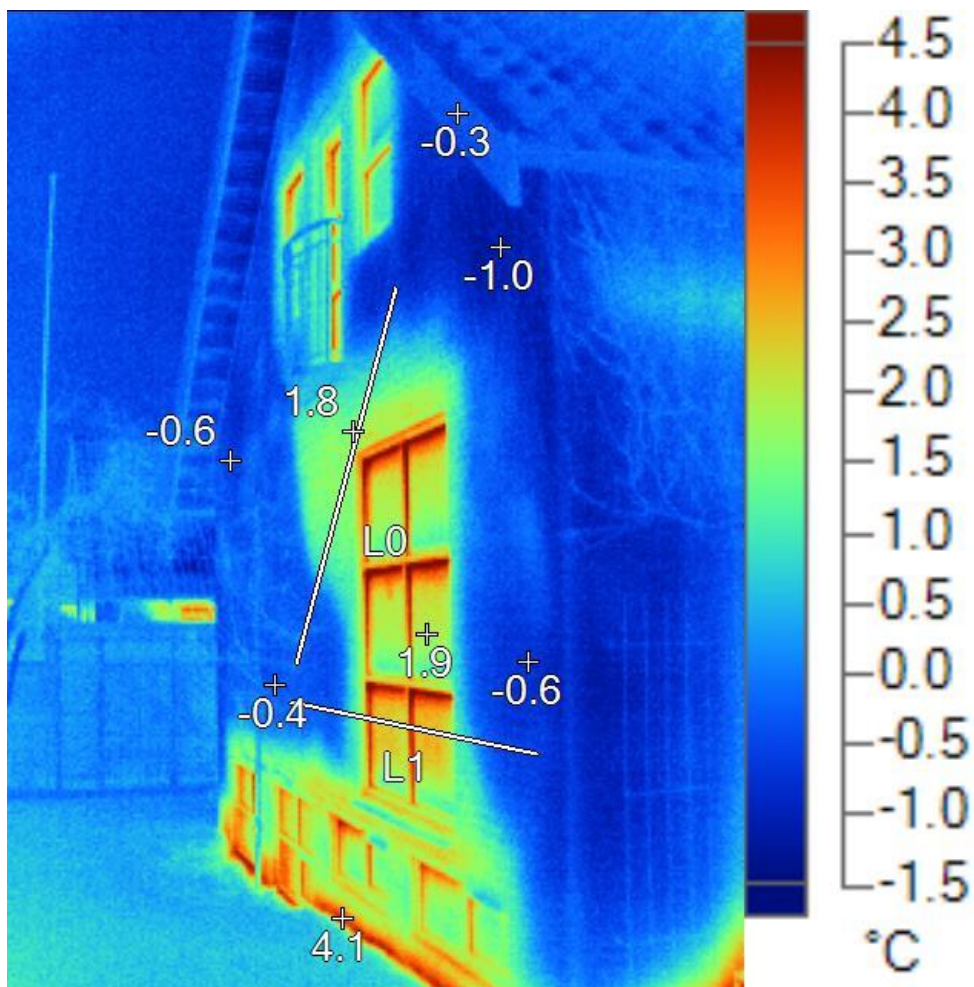
IR002185.IS2

| Overlægger: | Der ses et varmetab over dørpartiet fra overligger. |
| Udvendigt murværk/vægge | Væggene ses med uensartet og lav isoleringsværdi. |
| Sokkel | Soklen ses med et varmetab. |
| Vinduer | Vinduer ses med varmetab. |

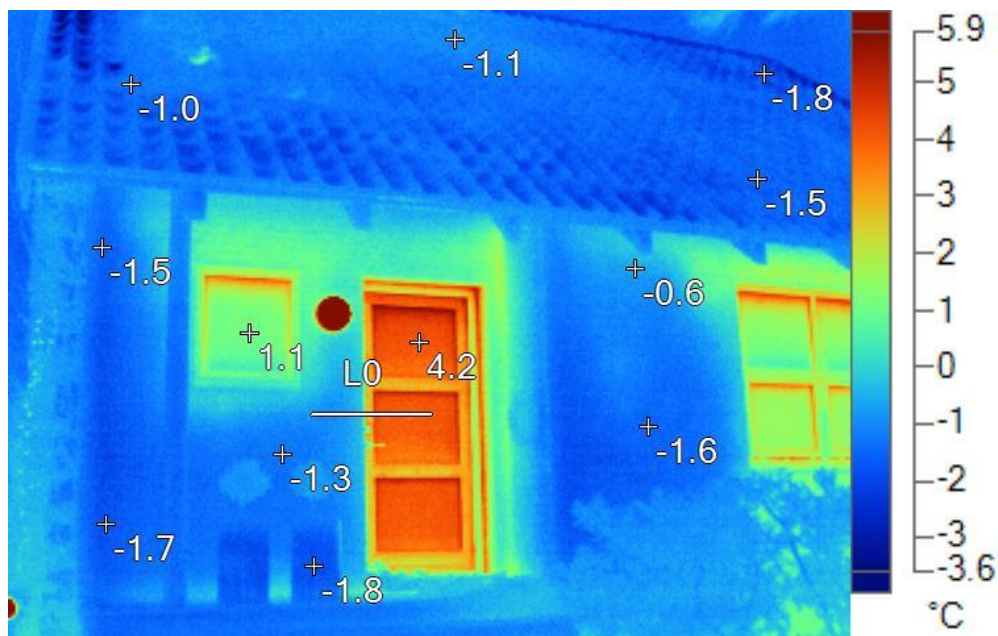
IR002186.IS2

| Vinduer | Vinduer ses med varmetab. |
| Døre | Døren ses med lav isoleringsværdi. |

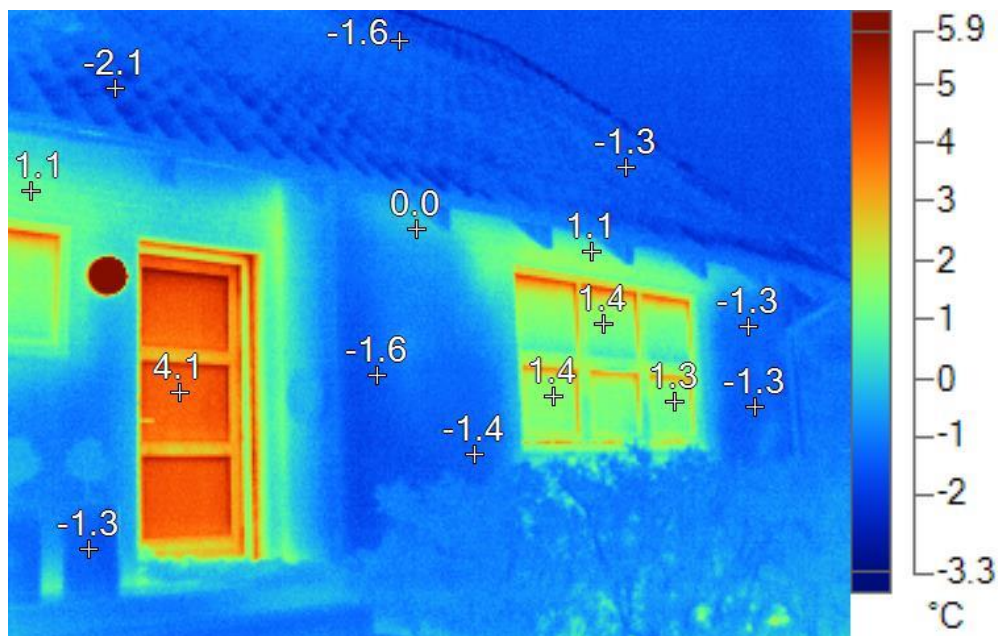
**IR002187.IS2**

| Overlægger: | Der ses et varmetab over vinduer fra overligger. |
| Vinduer | Vinduer ses med varmetab. |
| Døre | Døren ses med lav isoleringsværdi. |

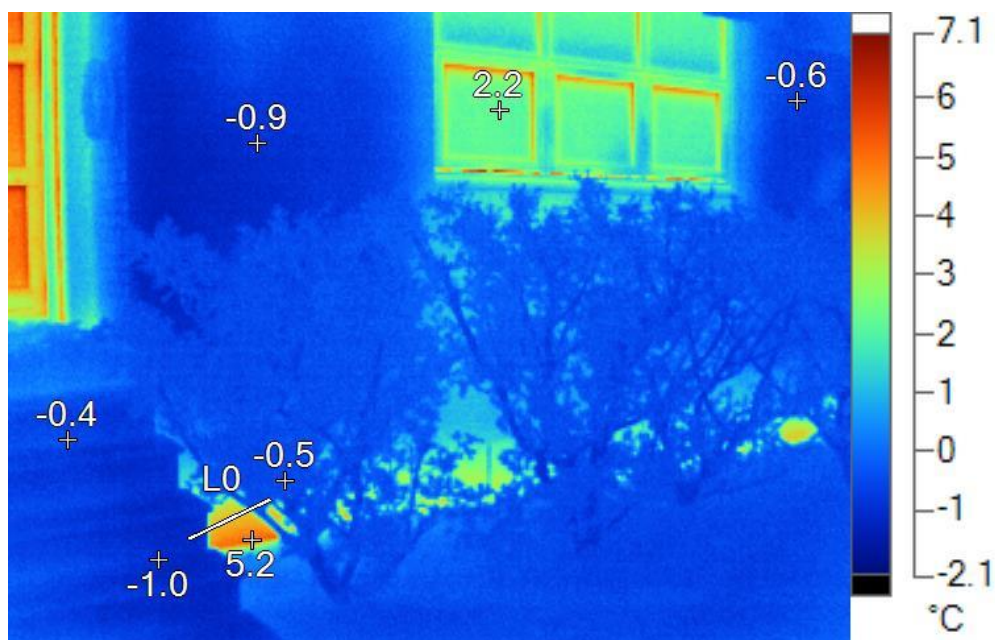
IR002188.IS2

| Sokkel | Soklen ses med et varmetab. |
| Vinduer | Vinduet ses med varmetab. |

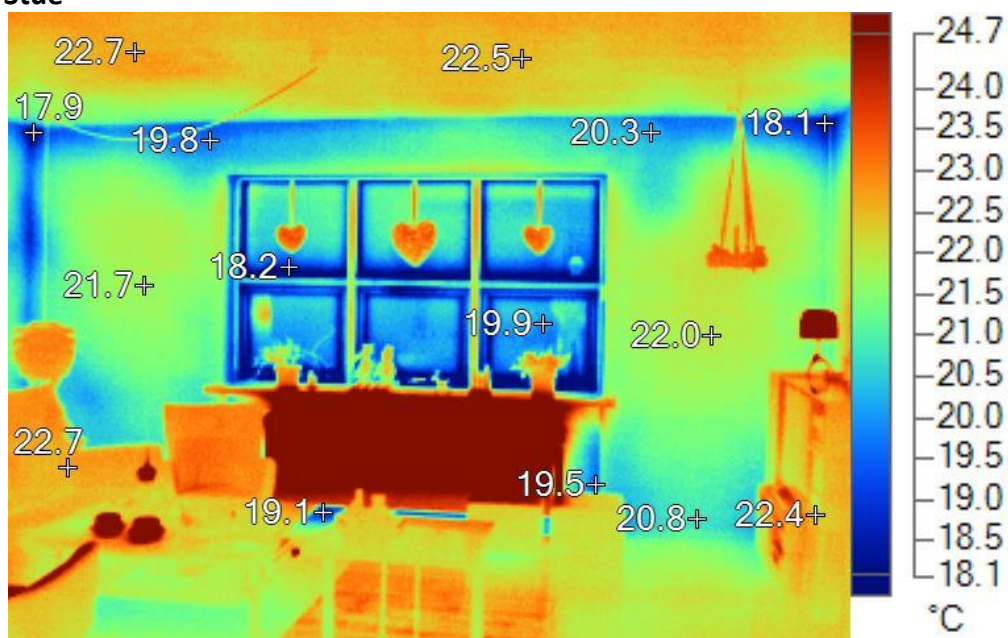
IR002189.IS2

| Loft | Der ses et kuldeindtræk/vindindtræk mellem loft og vægge.<br>Loftfladen ses med en ensartet isoleringsværdi. |
| Vægge | Væggene ses med afvigelser i isoleringsværdien. |
| Vinduer | Vinduer ses med kuldeindtræk. |

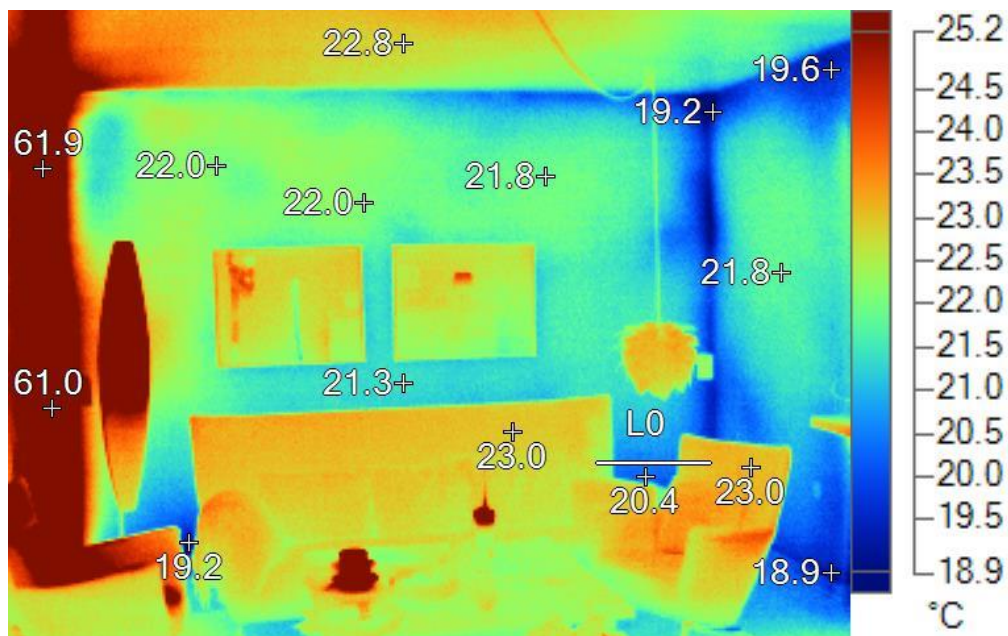
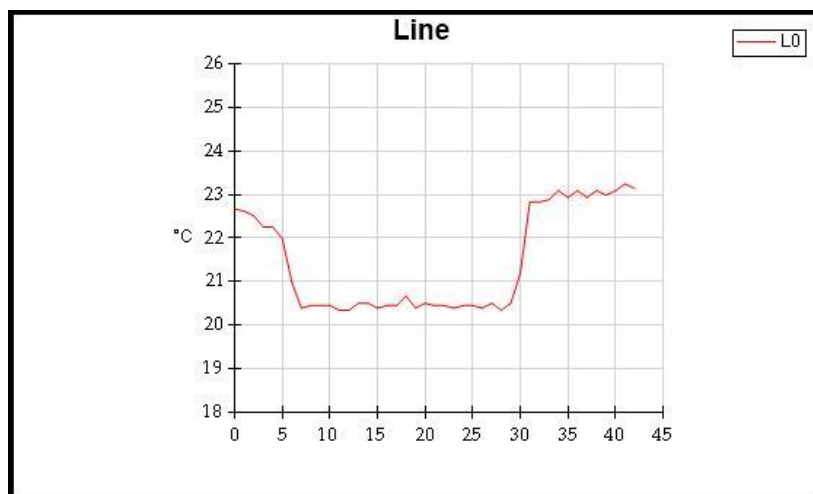
IR002190.IS2

| Loft | Der ses et kuldeindtræk/vindindtræk mellem loft og vægge. |
| Vægge | Væggene se med afvigelser i isoleringsværdien. |
| Gulv | Der ses et vind-/kuldeindtræk ind over gulvkonstruktionen fra samlingen mellem væg og gulv. |

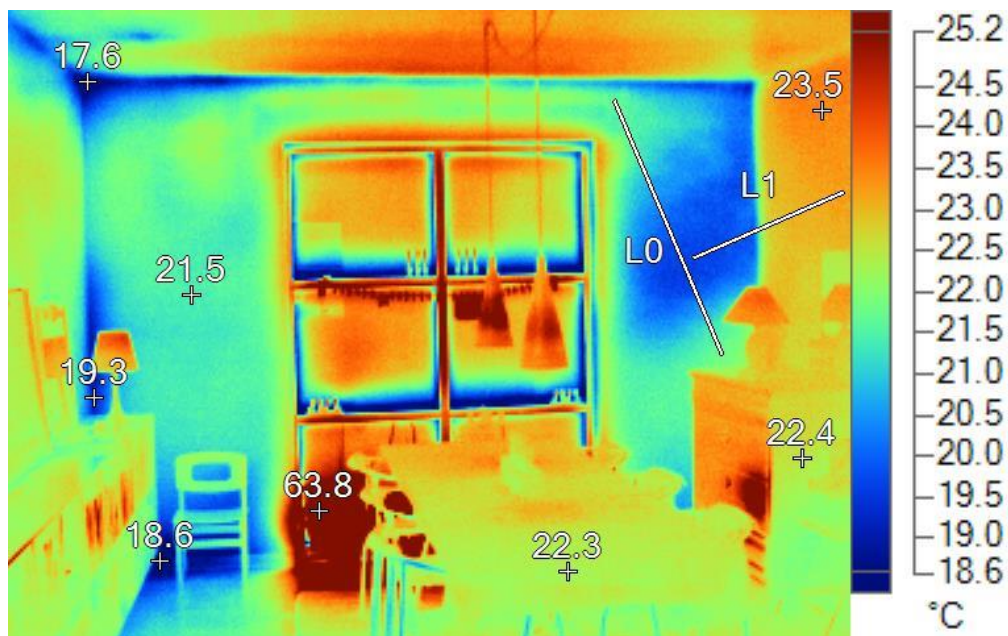
IR002191.IS2

| Loft | Ses med kuldeindtræk ind over loftet.<br><br>Der ses et kuldeindtræk/vindindtræk mellem loft og vægge. |
| Vægge | Væggene se med afvigelser i isoleringsværdien. |
| Gulv | Der ses et vind-/kuldeindtræk ind over gulvkonstruktionen fra samlingen mellem væg og gulv. |

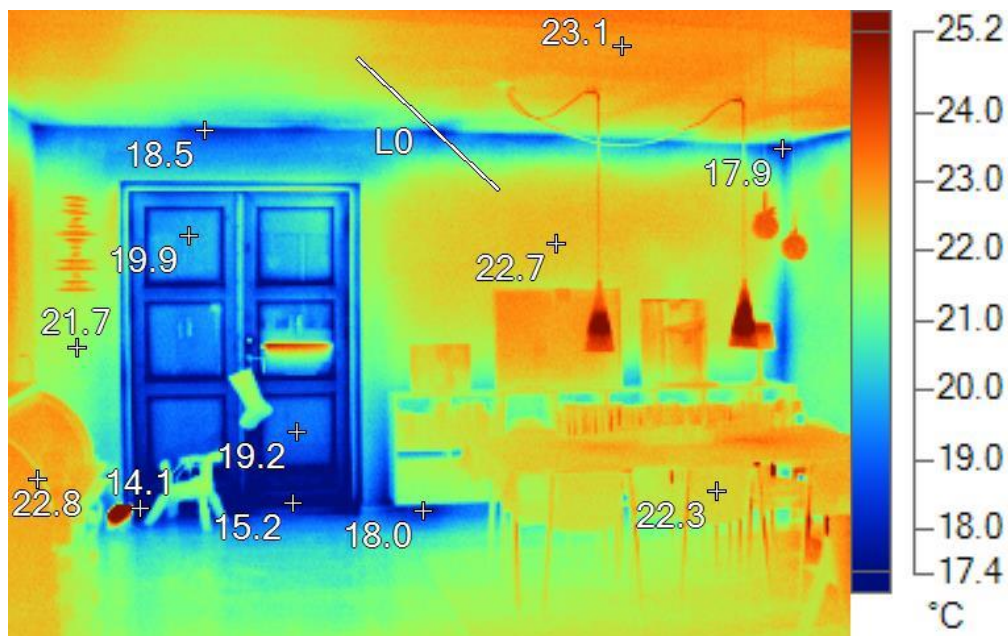
IR002192.IS2

| Loft | Der ses et kuldeindtræk/vindindtræk mellem loft og vægge. |
| Vægge | Væggene se med afvigelser i isoleringsværdien. |
| Gulv | Der ses et vind-/kuldeindtræk ind over gulvkonstruktionen fra samlingen mellem væg og gulv. |
| Dør | Dørpartiet ses med lav isoleringsværdi.<br>Der ses et kuldeindtræk fra overligger. |

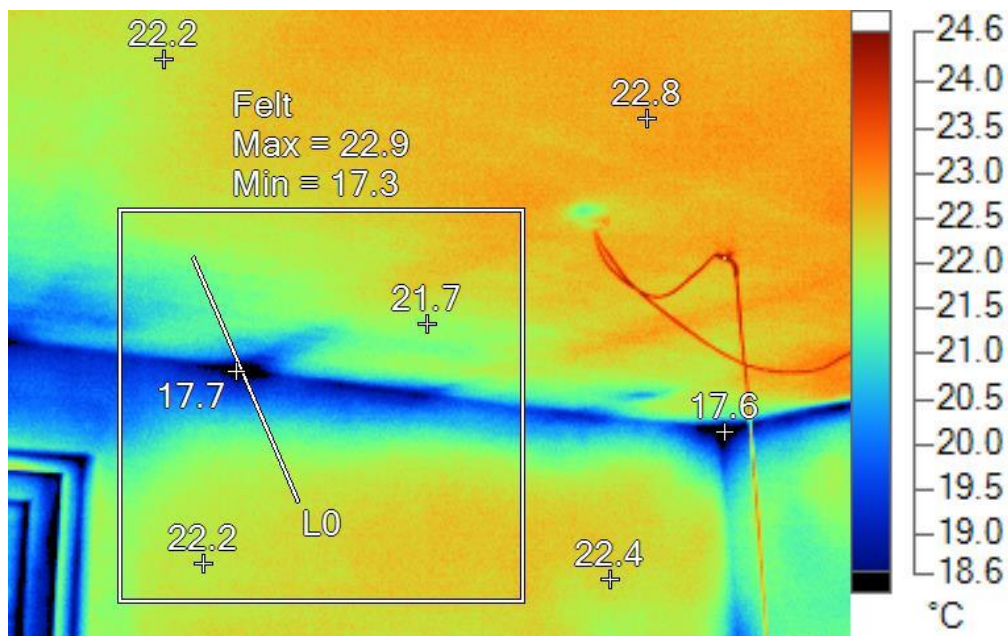
IR002193.IS2

| Loft | Ses med kuldeindtræk ind over loftet.<br>Der ses et kuldeindtræk/vindindtræk mellem loft og vægge. |
| Vægge | Væggene se med afvigelser i isoleringsværdien.<br>Der ses et kuldeindtræk fra overligger. |

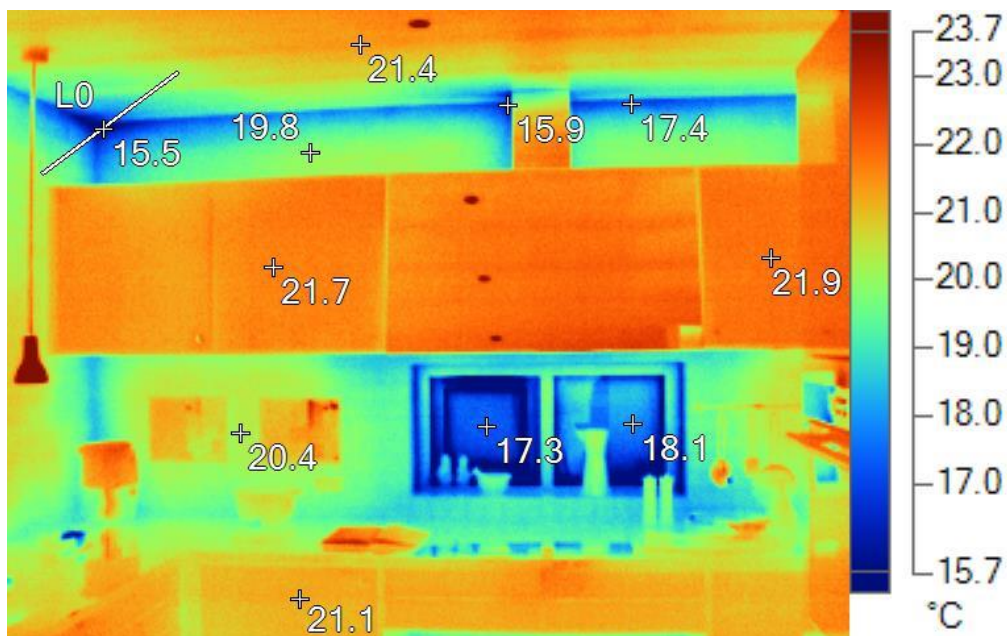
IR002194.IS2

| Loft | Ses med kuldeindtræk ind over loftet.<br><br>Der ses et kuldeindtræk/vindindtræk mellem loft og vægge. |
| Vægge | Væggene se med afvigelser i isoleringsværdien. |
| Vinduer | Vinduet ses med et kuldeindtræk. |

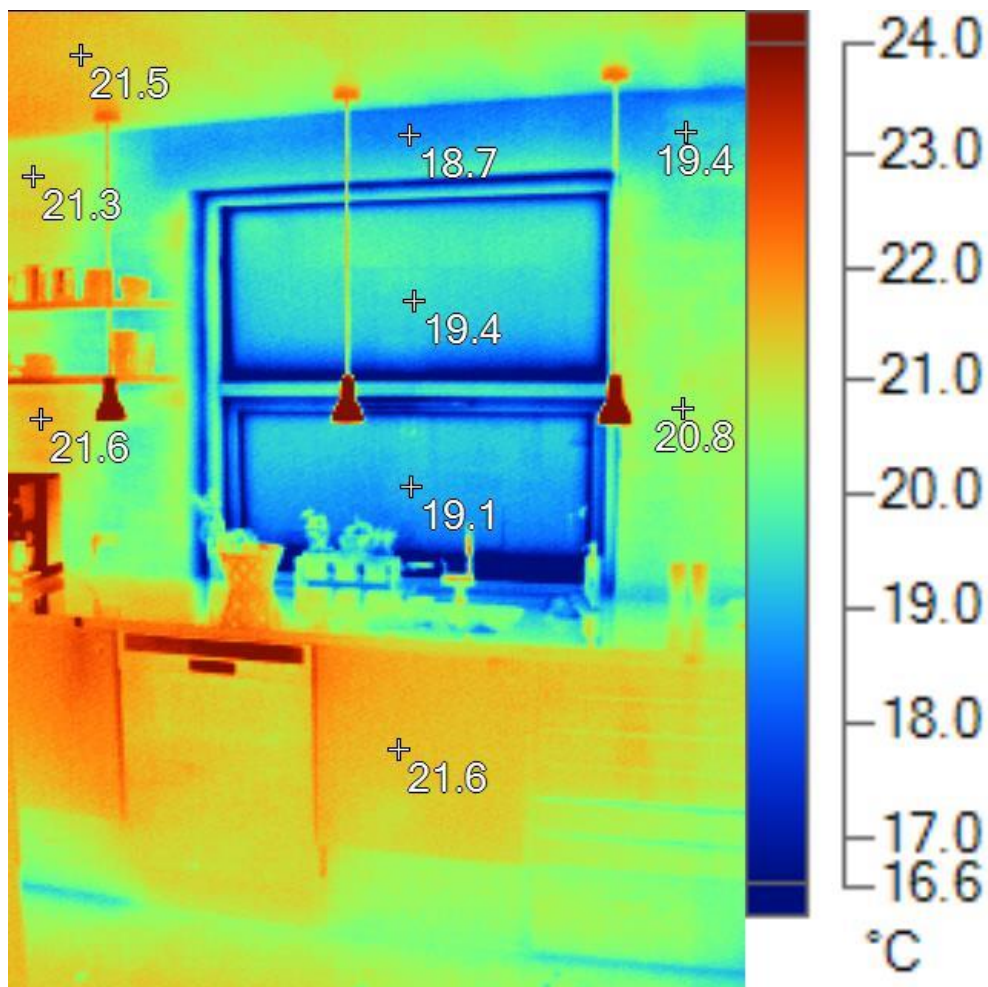
**IR002196.IS2**

| Vinduer | Vinduet ses med et kuldeindtræk. |
| Vægge | Væggene se med afvigelser i isoleringsværdien. Der ses et kuldeindtræk fra overligger. |

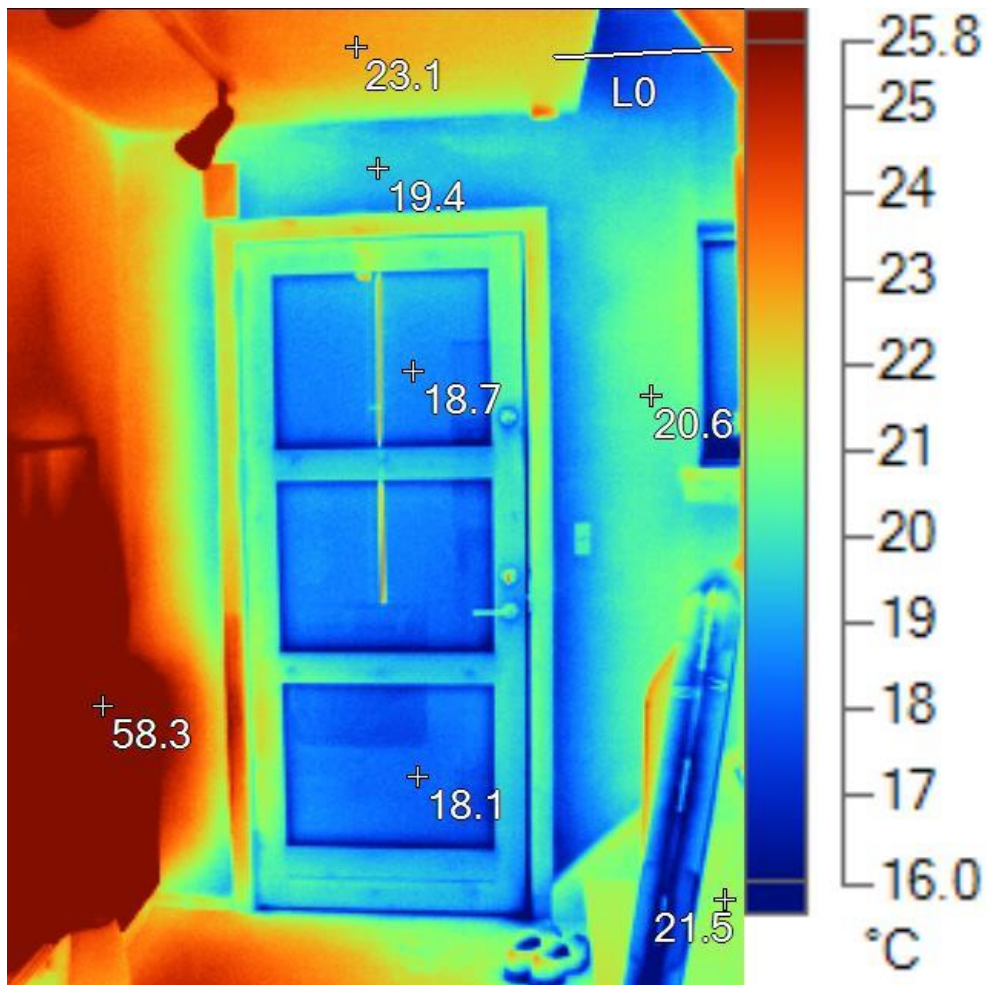
IR002197.IS2

| Vægge | Væggene se med afvigelser i isoleringsværdien. |
| Dør | Døren ses med lav isoleringsværdi. |

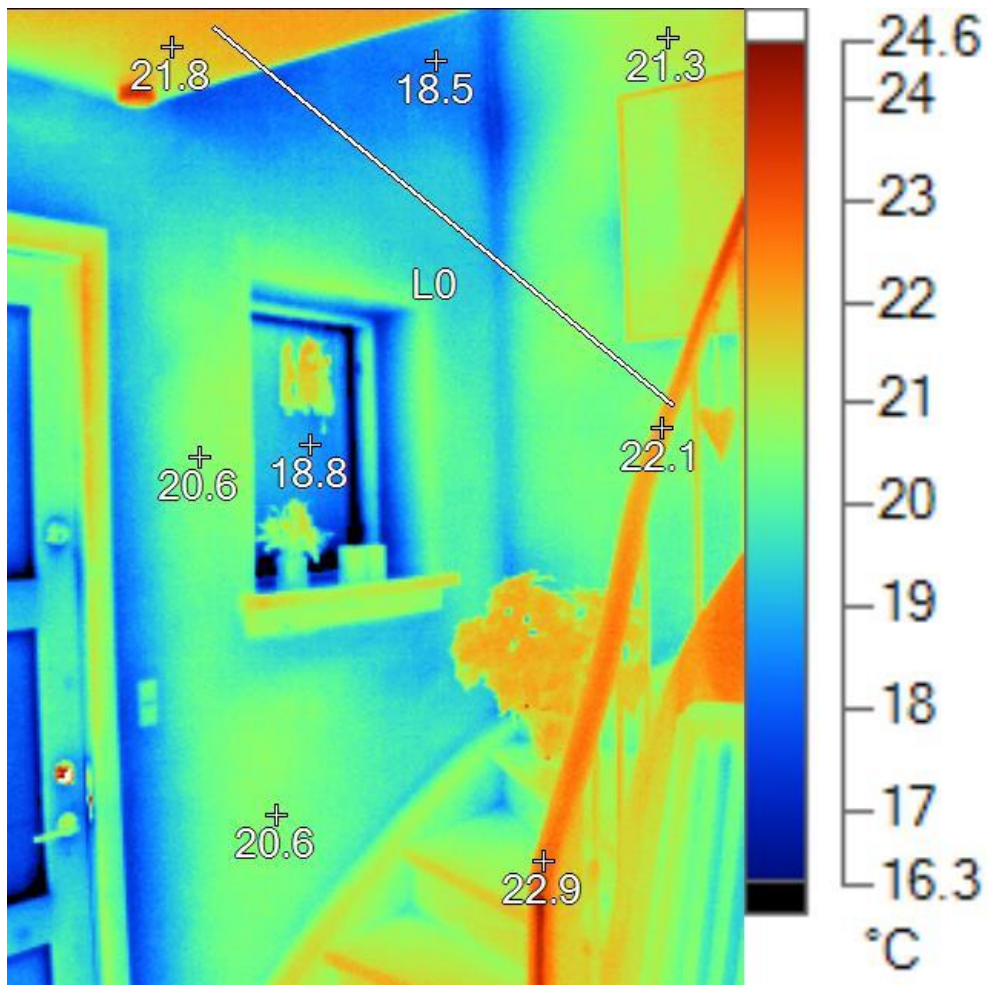
IR002198.IS2

| Vægge | Væggene se med afvigelser i isoleringsværdien. |
| Vinduer | Vinduet ses med et mindre kuldeindtræk. |

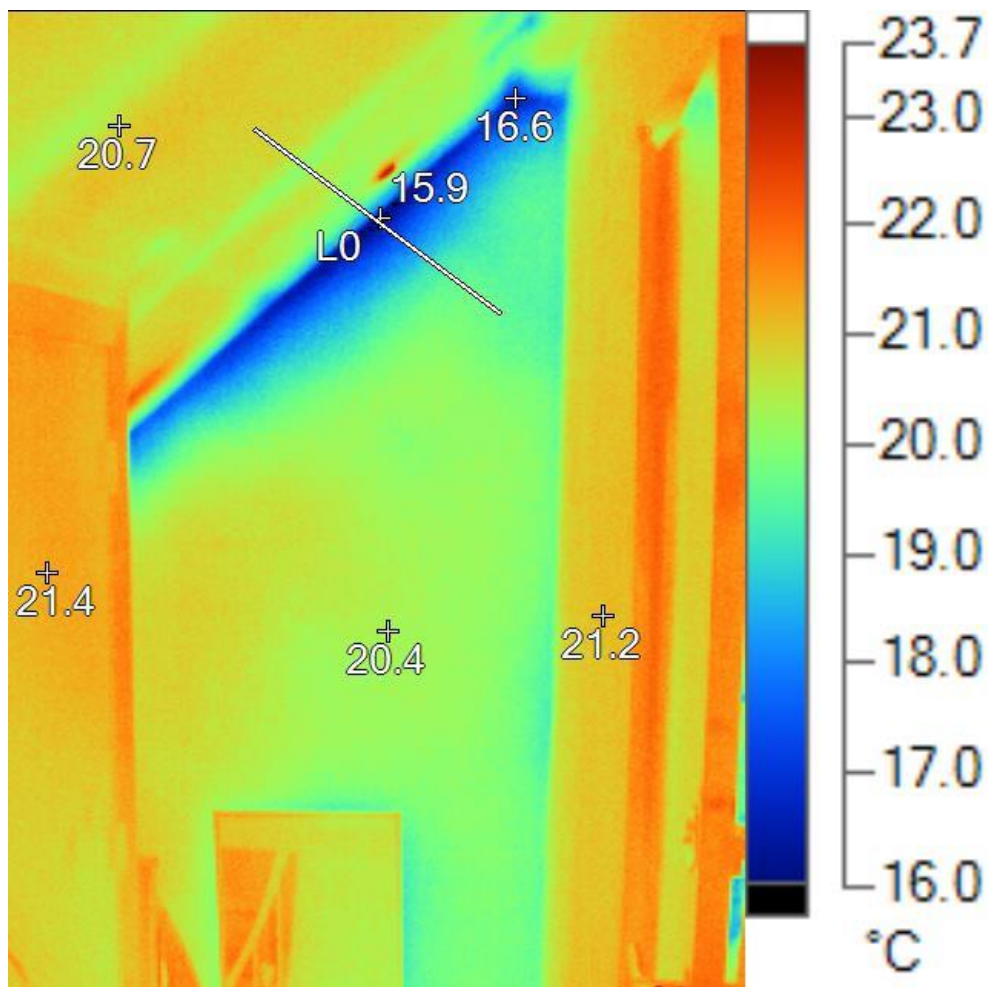
IR002199.IS2

| Skrå/skunk vægge | Ses med kuldeindtræk på endevæg. |

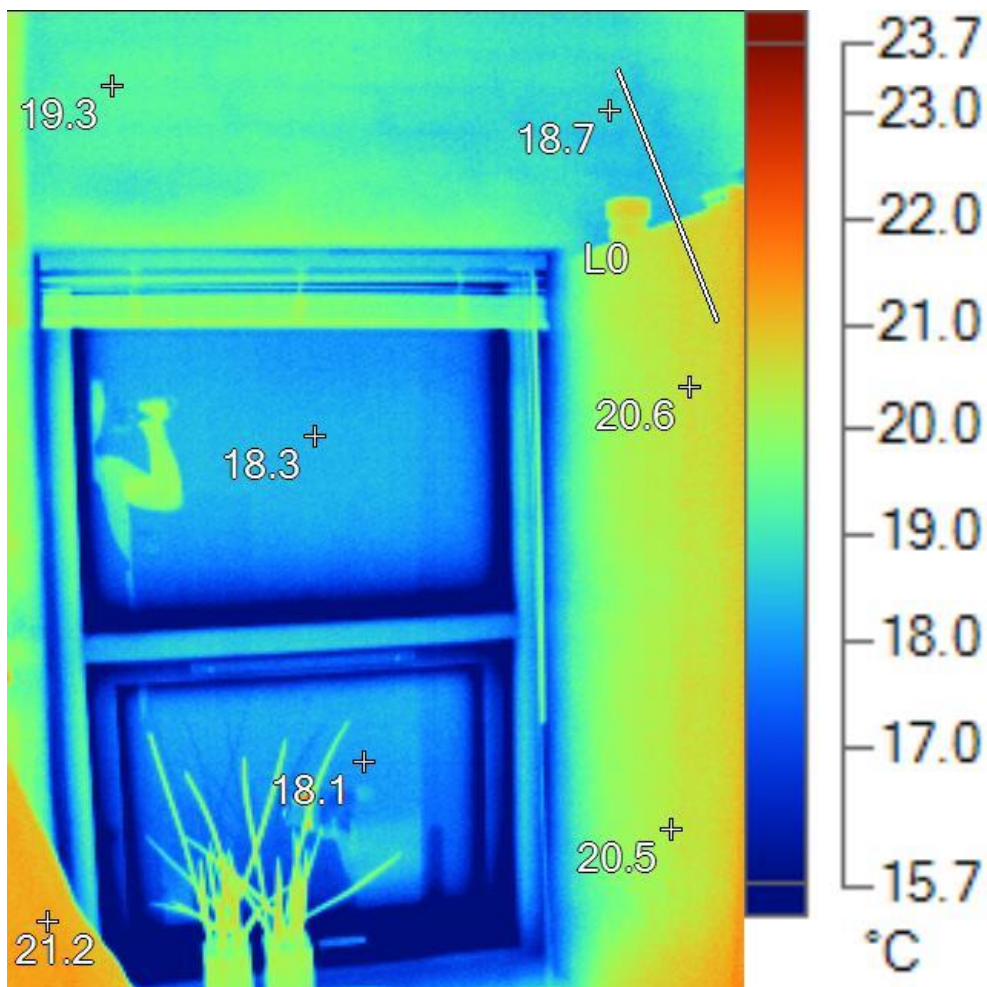
IR002200.IS2

| Vægge | Væggene se med afvigelser i isoleringsværdien. |
| Vinduer | Vinduet ses med et mindre kuldeindtræk. |

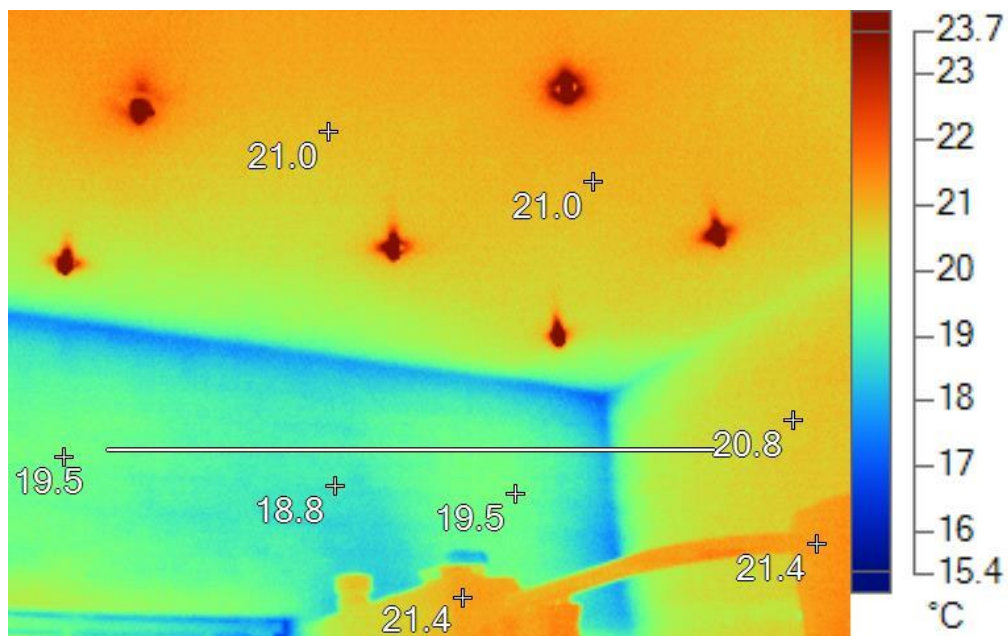
IR002201.IS2

| Vægge | Væggene se med afvigelser i isoleringsværdien. |

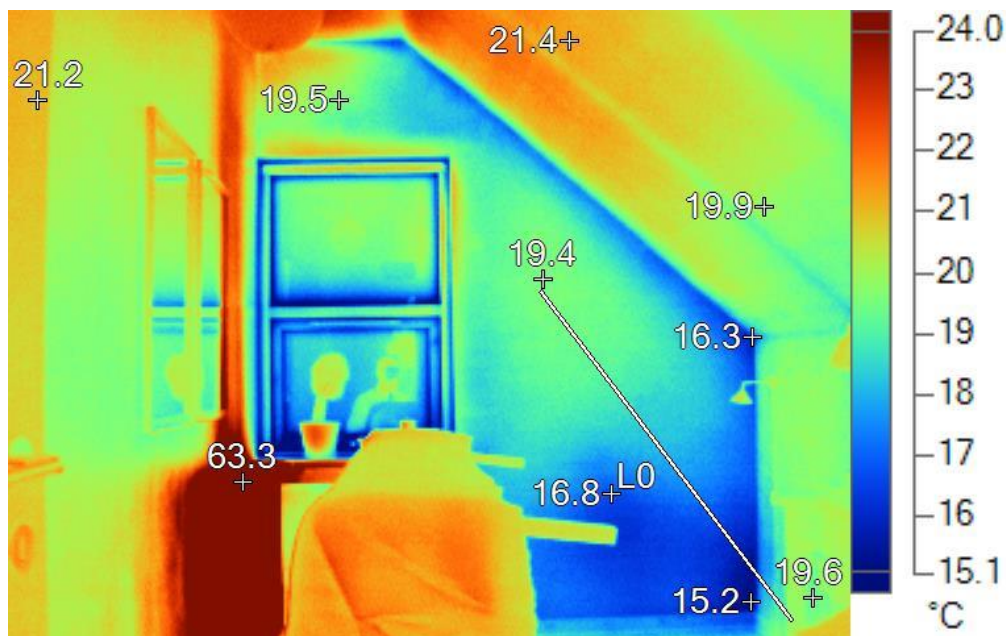
IR002204.IS2

| Skrå/skunk vægge | Ses med kuldeindtræk på endevæg. |

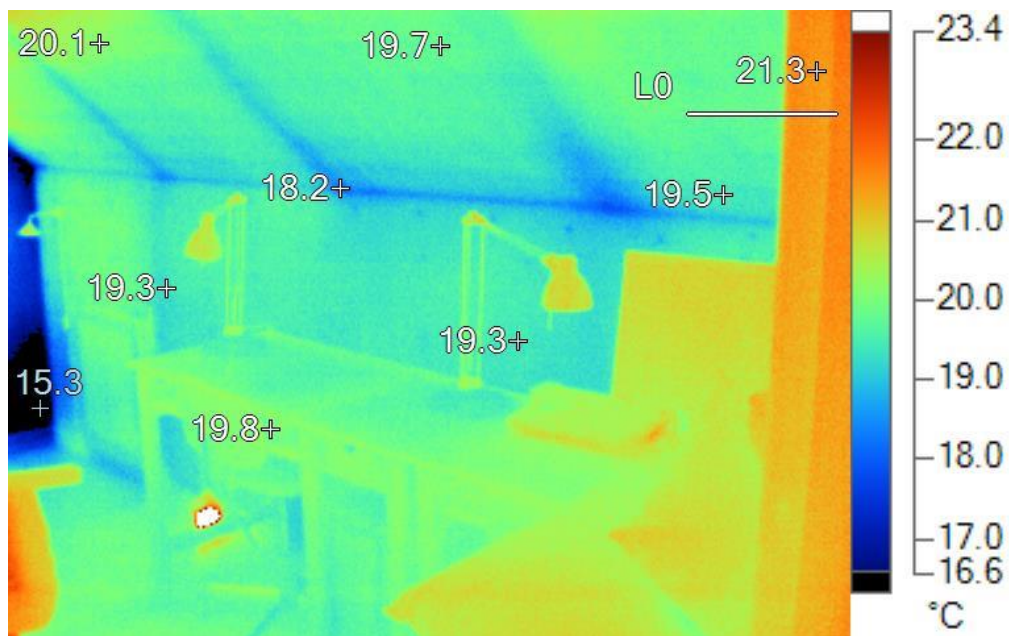
IR002205.IS2

| Skrå/skunk vægge | Der ses mindre afvigelser i isoleringsværdien på skrå- og skunkvæg. |

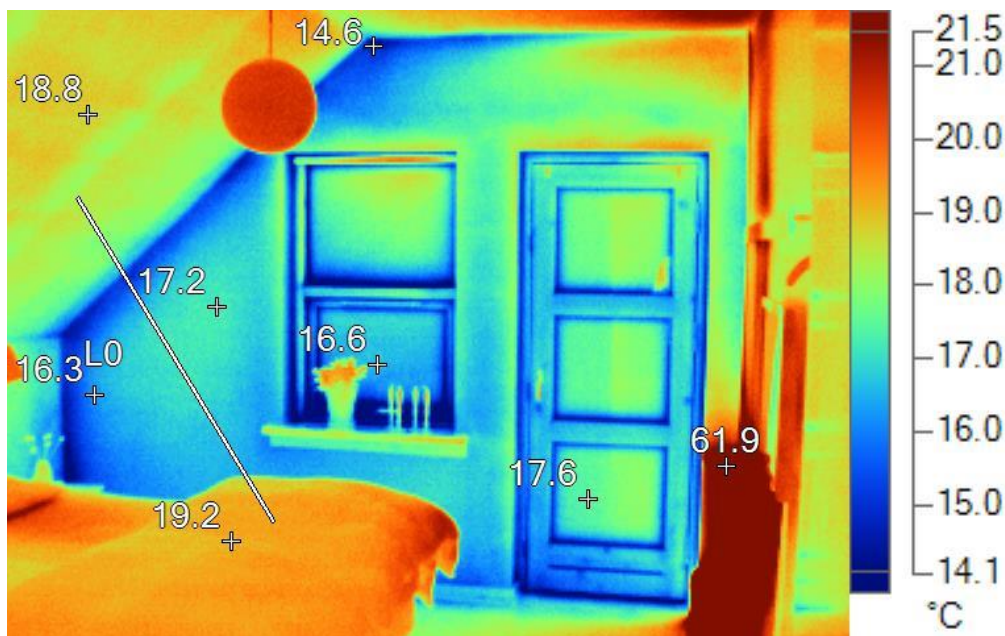
IR002207.IS2

| Skrå/skunk vægge | Ses med kuldeindtræk på endevæg. |
| Dør | Døren ses med lav isoleringsværdi. Overfladetemperatur kan være unøjagtig, da de er påvirket af varmen fra radiatoren. |

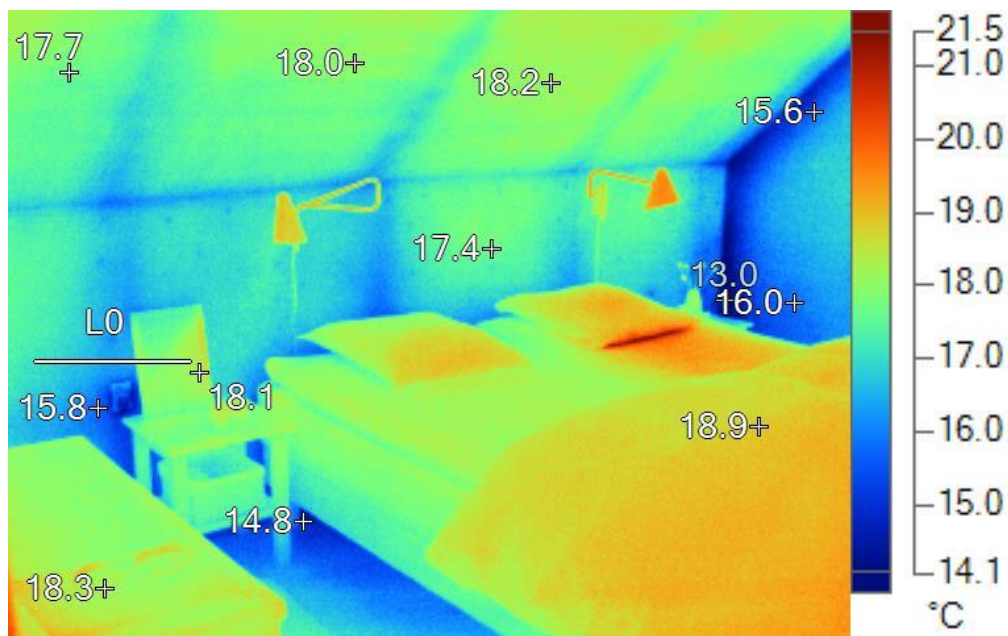
IR002209.IS2

| Skrå/skunk vægge | Ses med kuldeindtræk på endevæg.<br>Ses med kuldeindtræk/vindindtræk på skråvæggen og skunkvæg. |
| Gulv | Der ses et vind-/kuldeindtræk ind over gulvkonstruktionen fra samlingen mellem væg og gulv. |

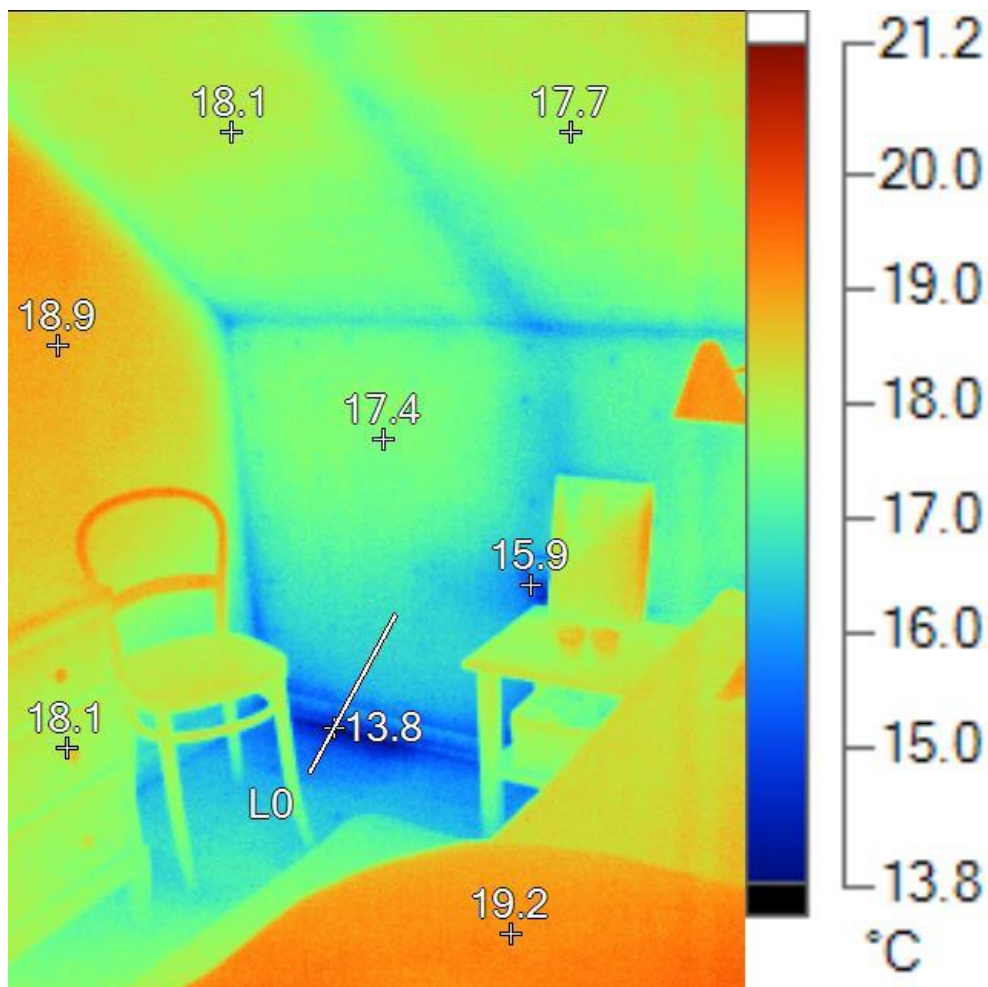
IR002211.IS2

| Gulv | Der ses et vind-/kuldeindtræk ind over gulvkonstruktionen fra samlingen mellem væg og gulv. |

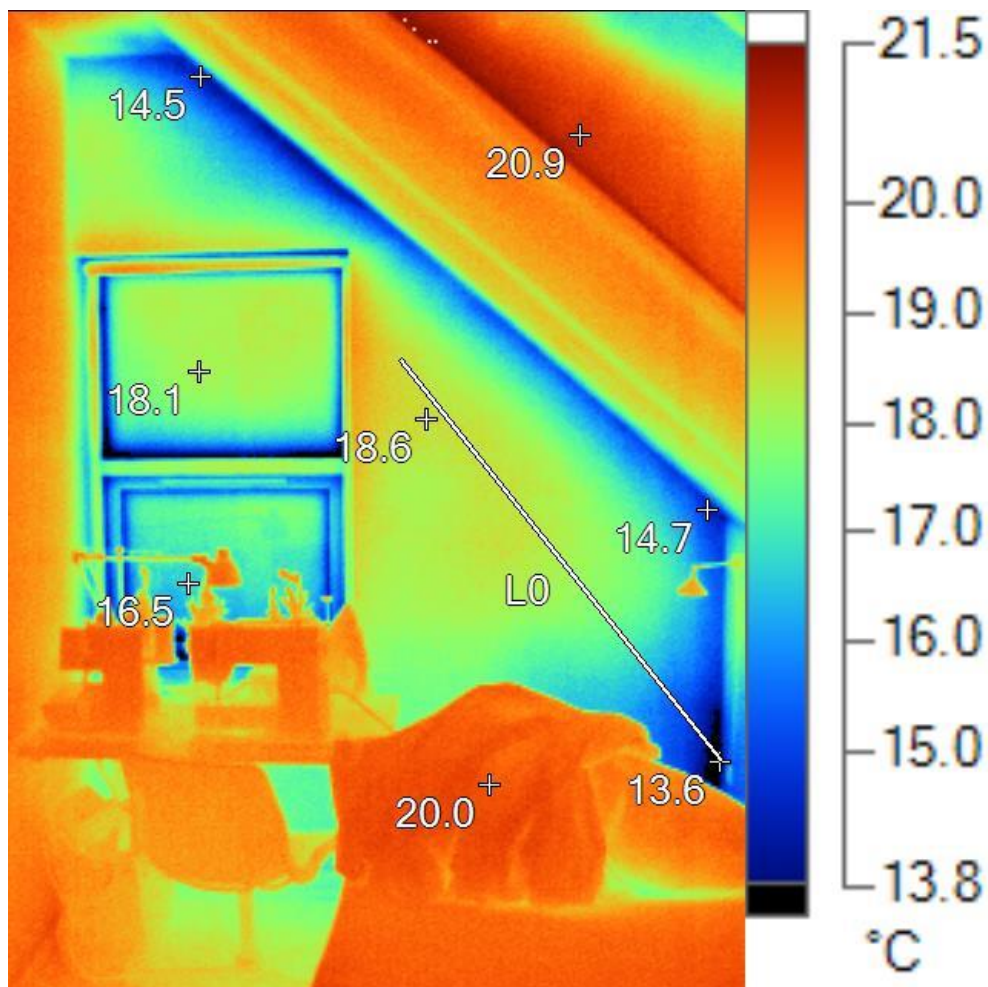
IR002212.IS2

| Skrå/skunk vægge | Ses med kuldeindtræk på endevæg. |

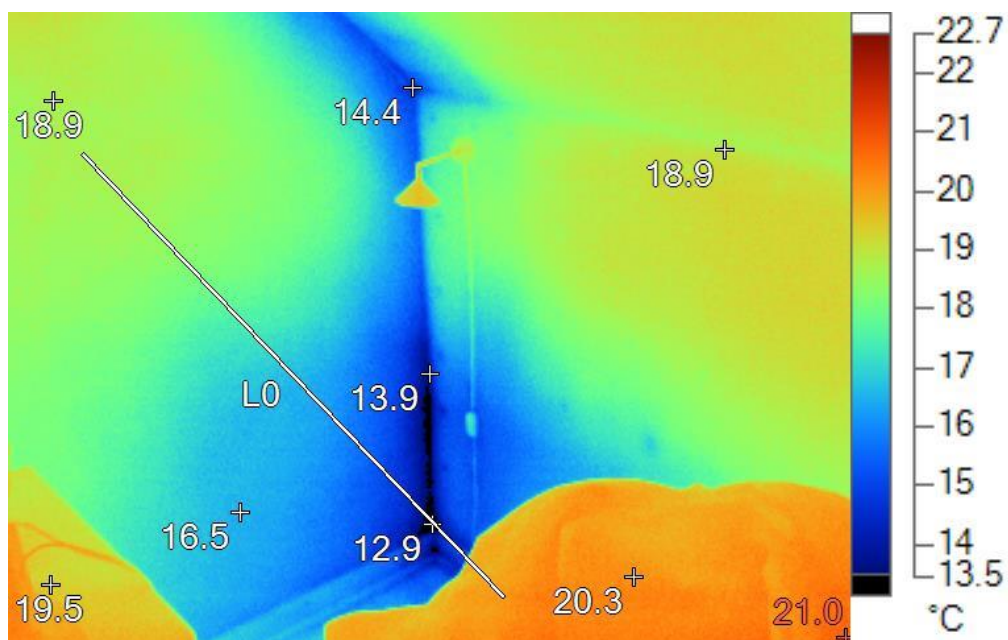
IR002213.IS2

| Skrå/skunk vægge | Ses med kuldeindtræk/vindindtræk på skråvæggen og endevæg. |

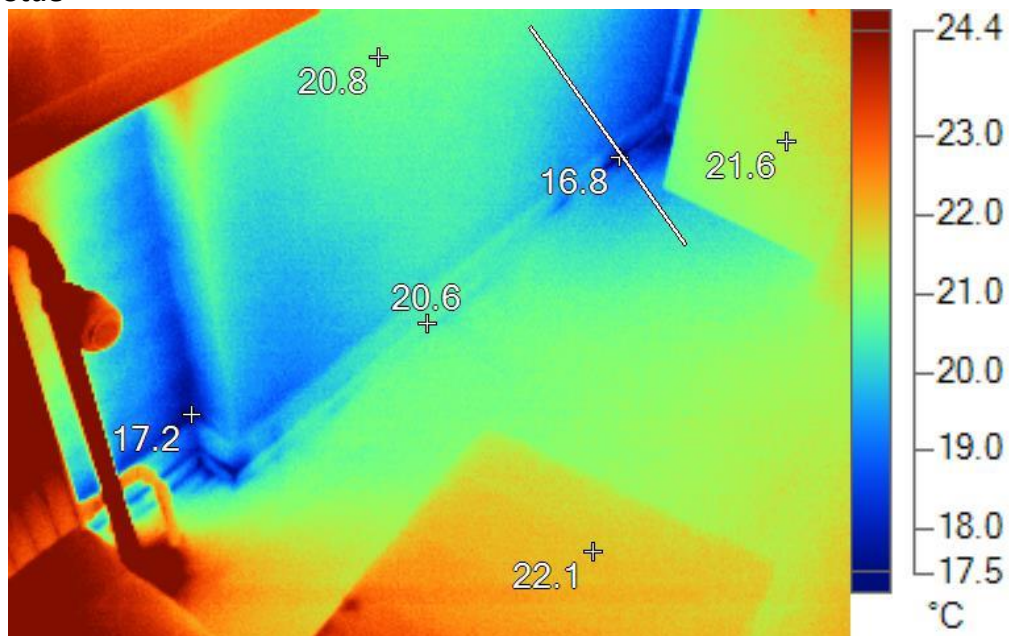
IR002227.IS2

| Vægge | Der ses kuldeindtræk fra radiatornicher. |
| Gulv | Der ses et vind-/kuldeindtræk ind over gulvkonstruktionen fra samlingen mellem væg og gulv. |

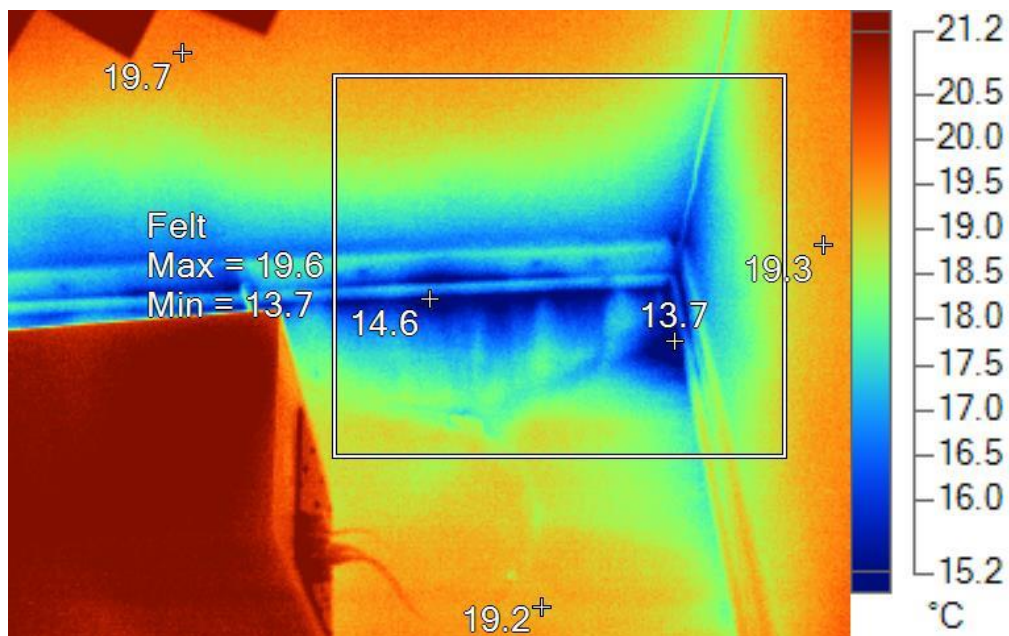
**IR002229.IS2**

| Gulv | Der ses et vind-/kuldeindtræk ind over gulvkonstruktionen fra samlingen mellem væg og gulv. |
