# TERMOGRAFI AF BOLIG

# Termografisk inspektion af bygning

| Type af bygning: <b>parcelhus</b> |
| Bygge år: <b>1950</b> |

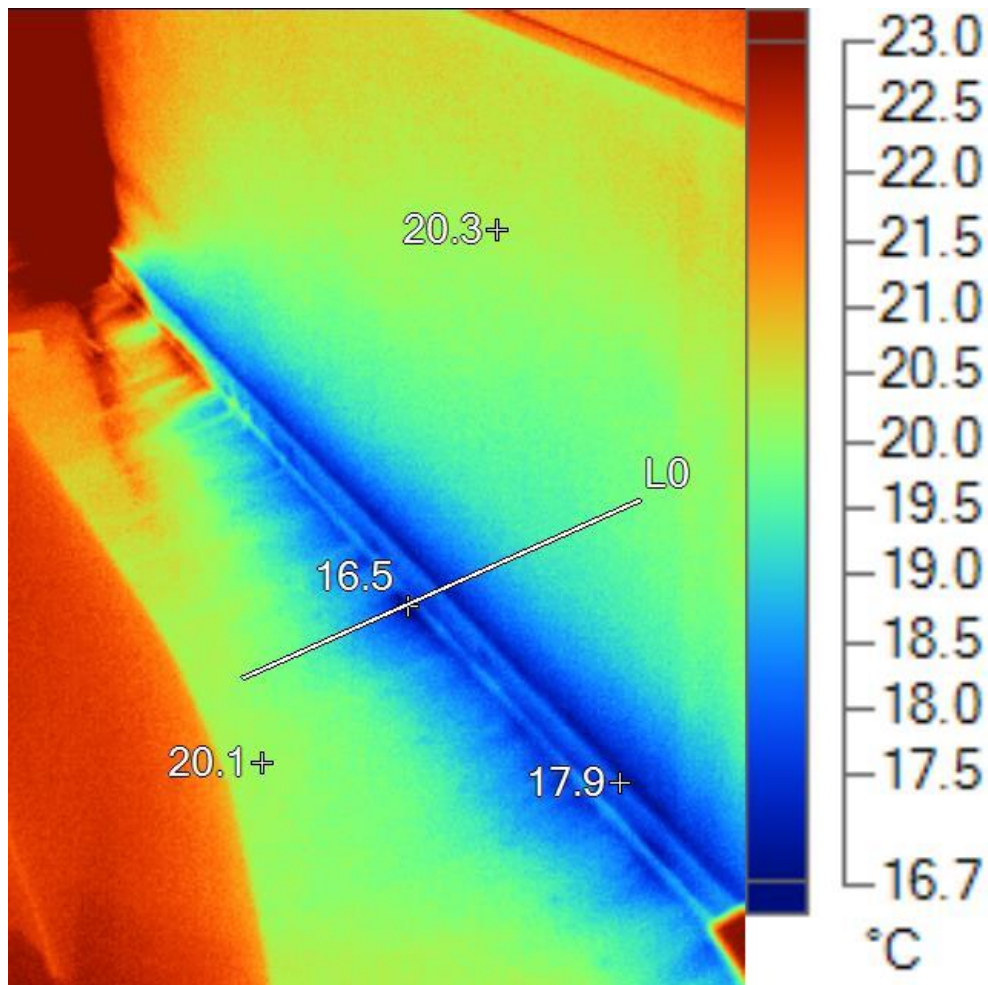
IR002230.IS2

| Gulv | Der ses et vind-/kuldeindtræk ind over gulvkonstruktionen fra samlingen mellem væg og gulv. |

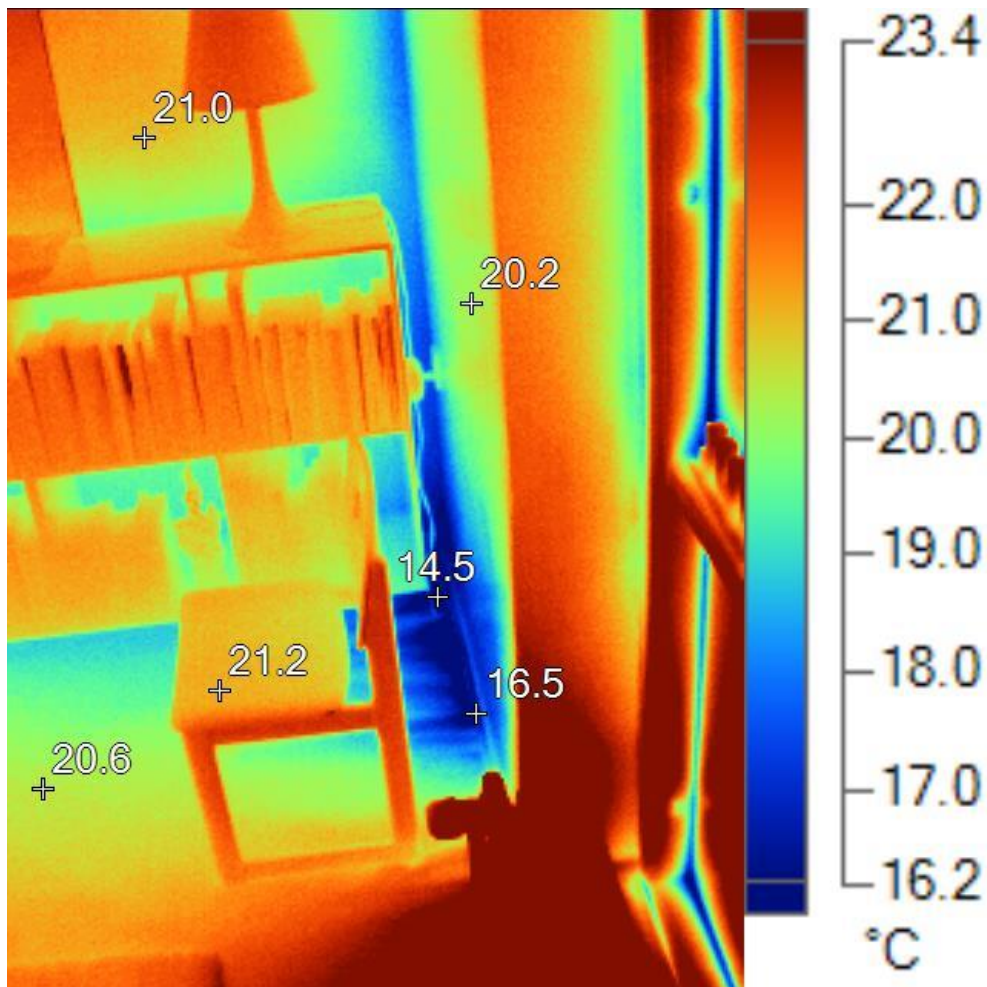
**IR002231.IS2**

| Gulv | Der ses et vind-/kuldeindtræk ind over gulvkonstruktionen fra samlingen mellem væg og gulv. |

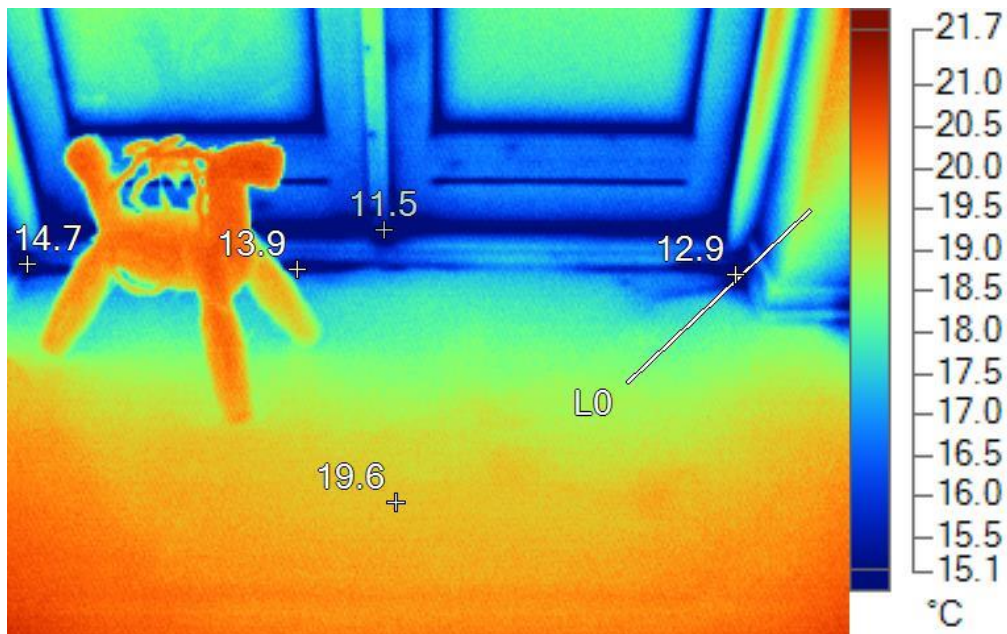
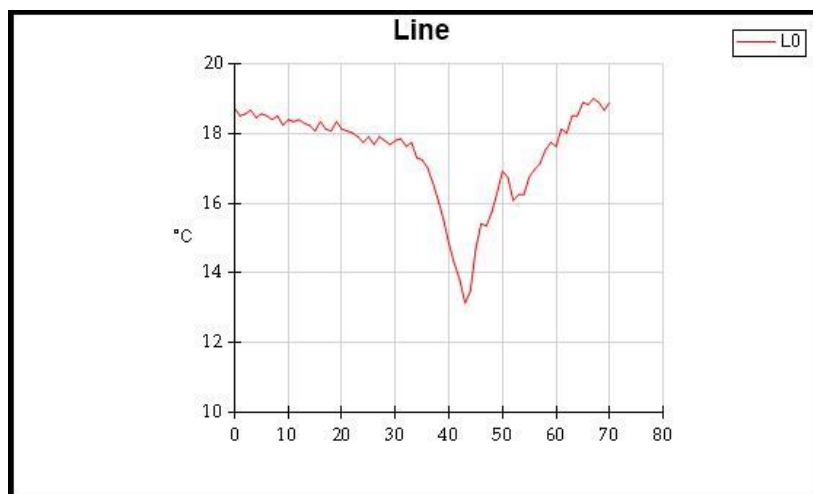
IR002233.IS2

| Dør | Der ses et vindindtræk imellem fodstykke og gulv.<br>Der ses kuldeindtræk fra døren, formodentlig pga. utætte tætningslister |

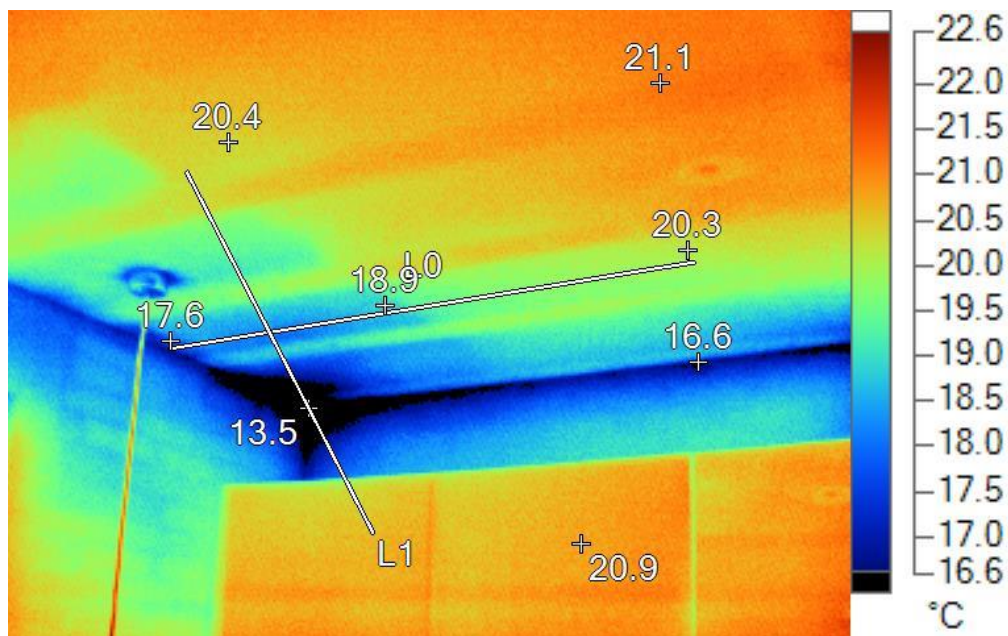
IR002235.IS2

| Loft | Der ses et kuldeindtræk/vindindtræk mellem loft og vægge.<br><br>Ses med kuldeindtræk ind over loftet. |
| EI | Der ses et generelt vindindtræk gennem elinstallationerne i loftet. |

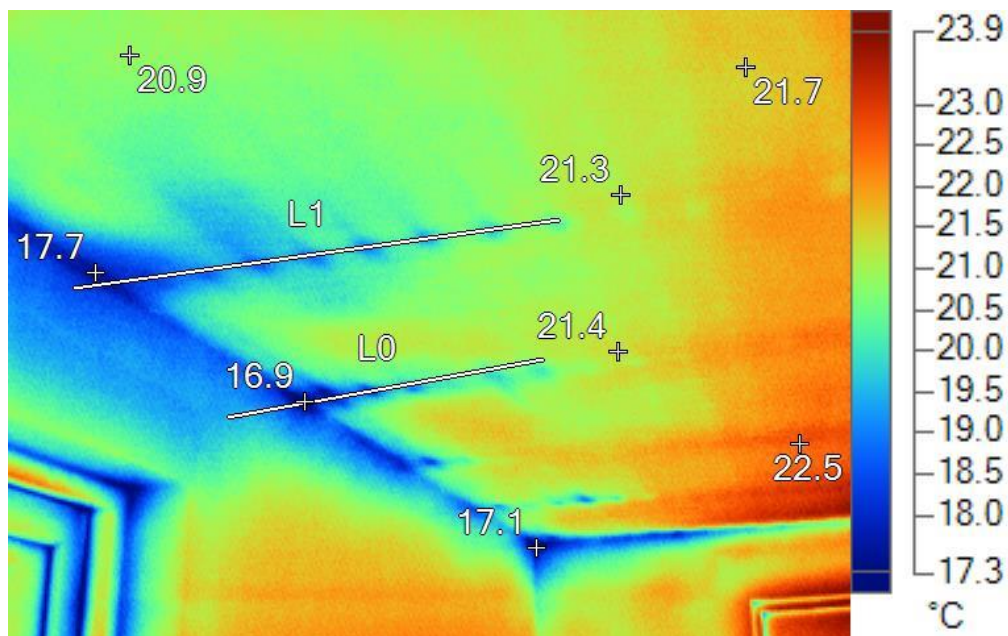
IR002238.IS2

| Loft | Der ses et kuldeindtræk/vindindtræk mellem loft og vægge.<br>Ses med kuldeindtræk ind over loftet. |

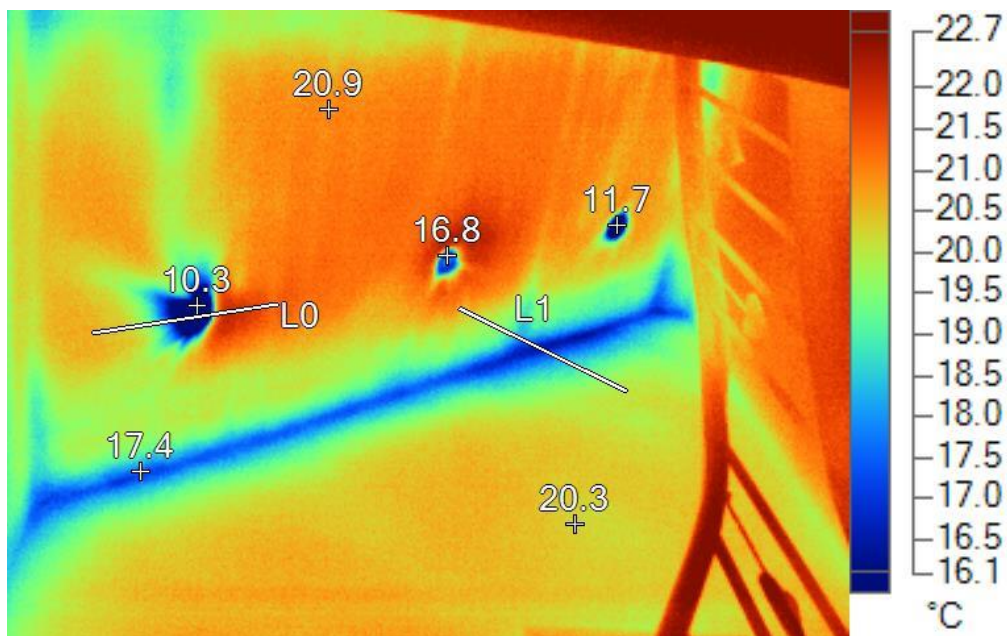
IR002239.IS2

| Loft | Der ses et kuldeindtræk/vindindtræk mellem loft og vægge. |
| El | Der ses et generelt vindindtræk gennem elinstallationerne i loftet. |

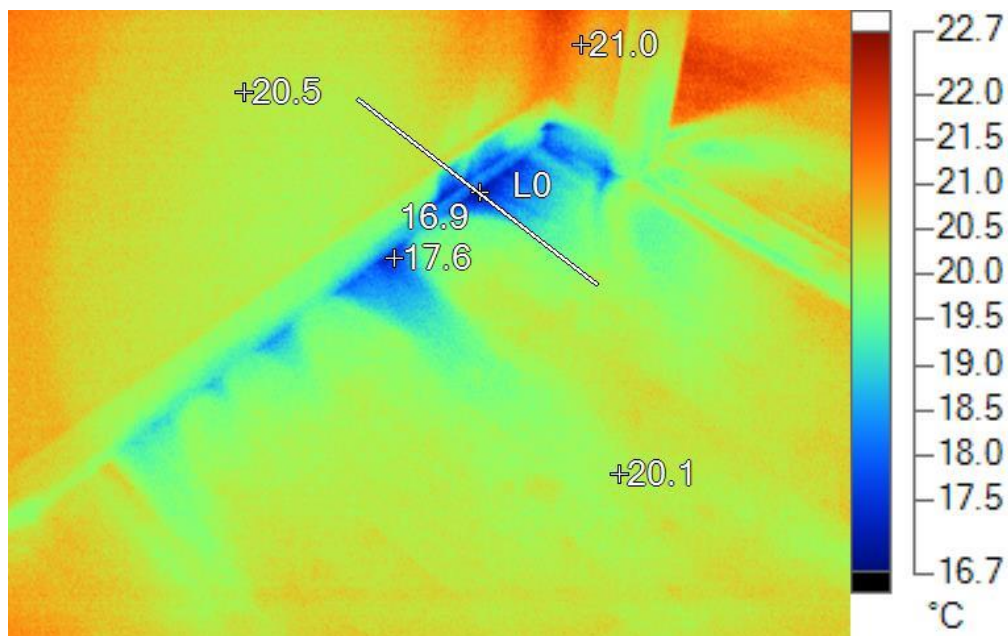
IR002241.IS2

| Gulv | Der ses et vind-/kuldeindtræk ind over gulvkonstruktionen fra samlingen mellem væg og gulv. |

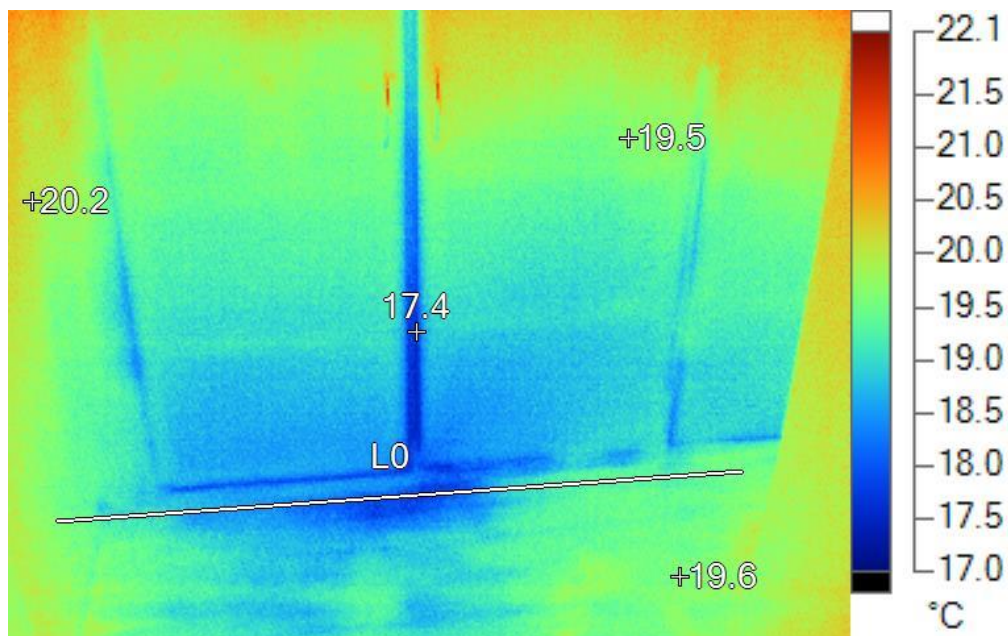
**IR002242.IS2**

| Vægge | Der ses kuldeindtræk fra skabet. |

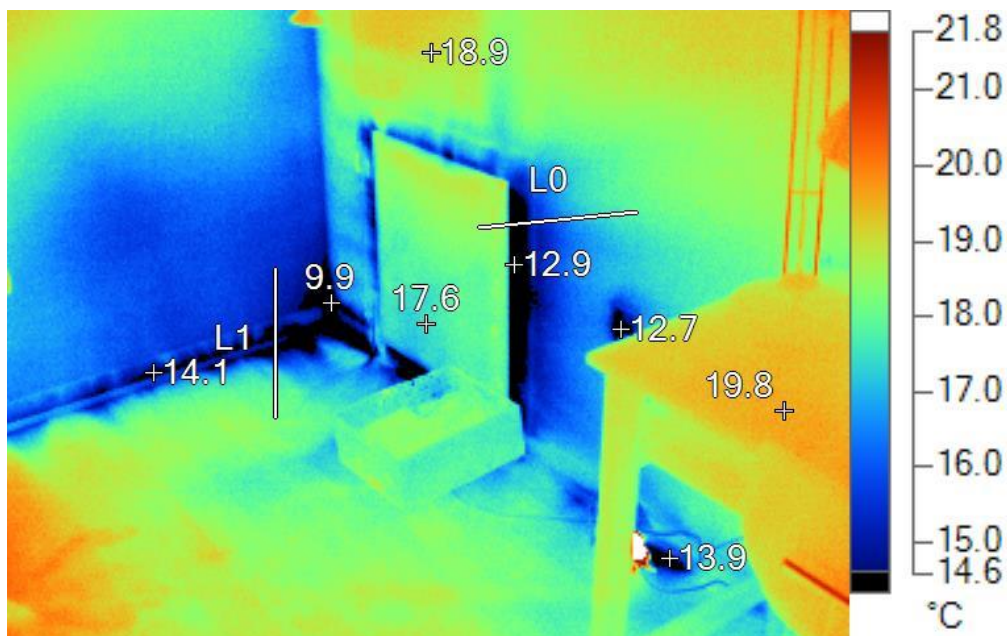
IR002243.IS2

| Skunklem | Der ses kuldeindtræk fra skunklemmen. |
| Gulv | Der ses et vind-/kuldeindtræk ind over gulvkonstruktionen fra samlingen mellem væg og gulv. |
| El | Der ses vindindtræk gennem el- kontakter. |

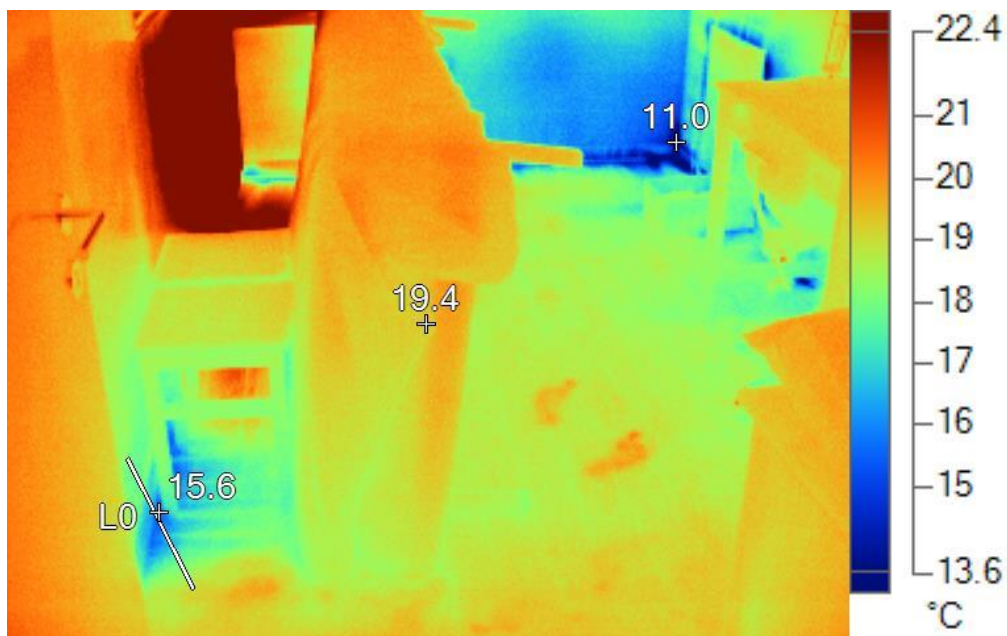
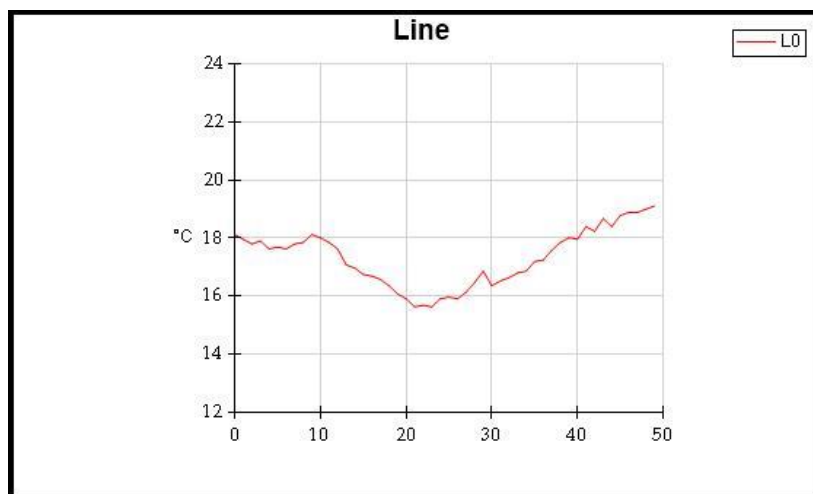
IR002245.IS2

| Gulv | Der ses et vind-/kuldeindtræk ind over gulvkonstruktionen fra samlingen mellem væg og gulv. |

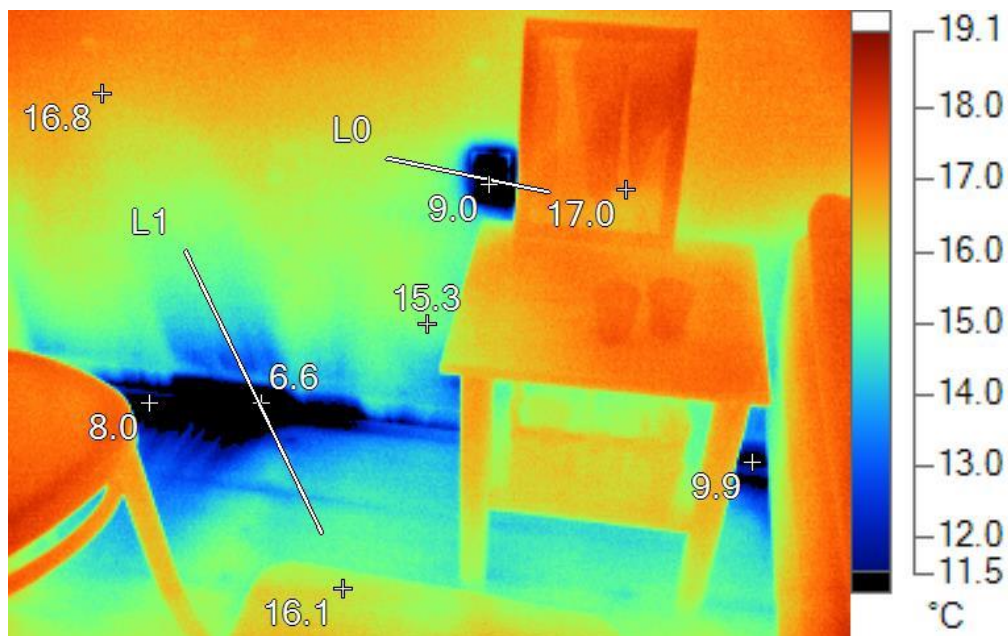
IR002247.IS2

| Gulv | Der ses et vind-/kuldeindtræk ind over gulvkonstruktionen fra samlingen mellem væg og gulv. |
| El | Der ses vindindtræk gennem el- kontakter. |

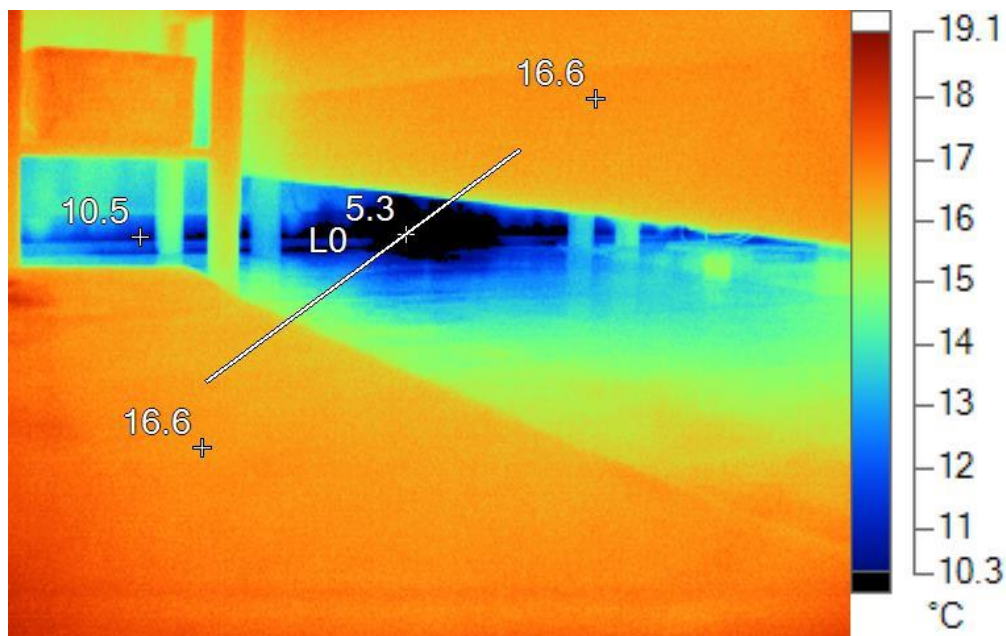
IR002248.IS2

| Gulv | Der ses et vind-/kuldeindtræk ind over gulvkonstruktionen fra samlingen mellem væg og gulv. |

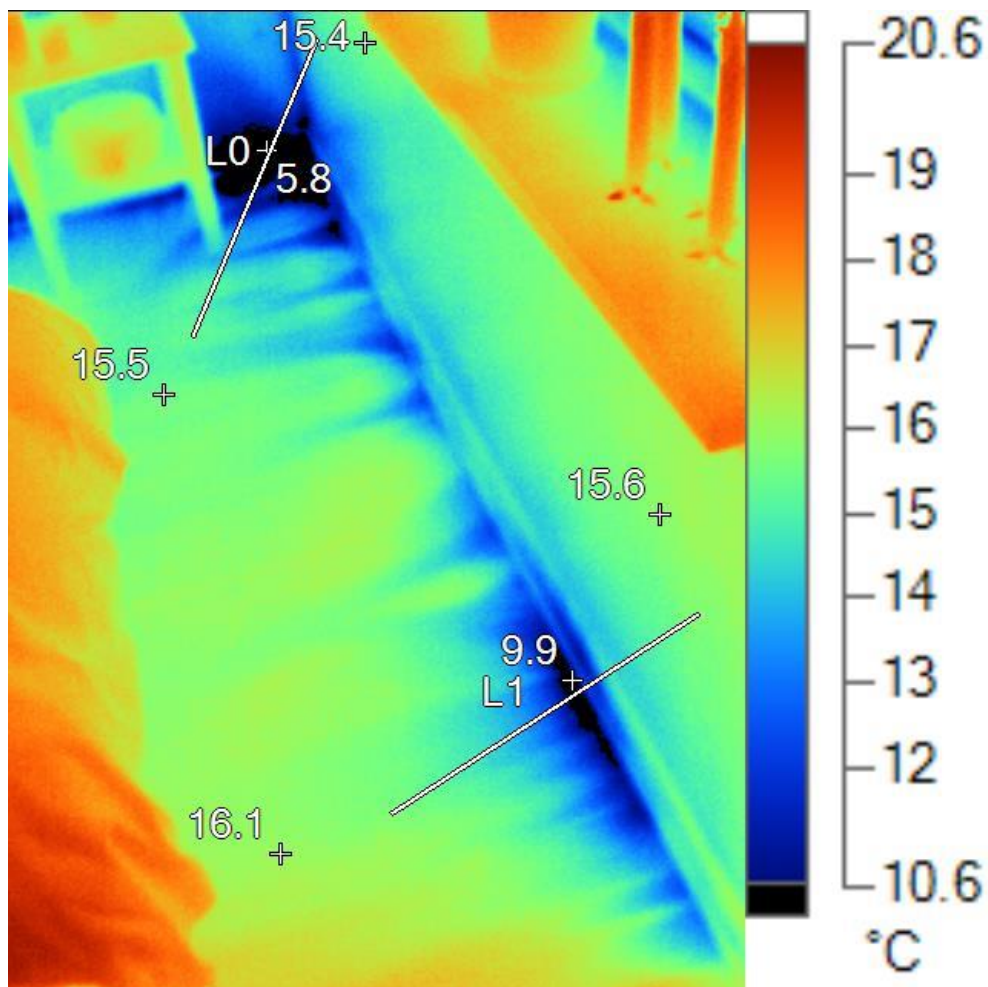
IR002249.IS2

| Gulv | Der ses et vind-/kuldeindtræk ind over gulvkonstruktionen fra samlingen mellem væg og gulv. |

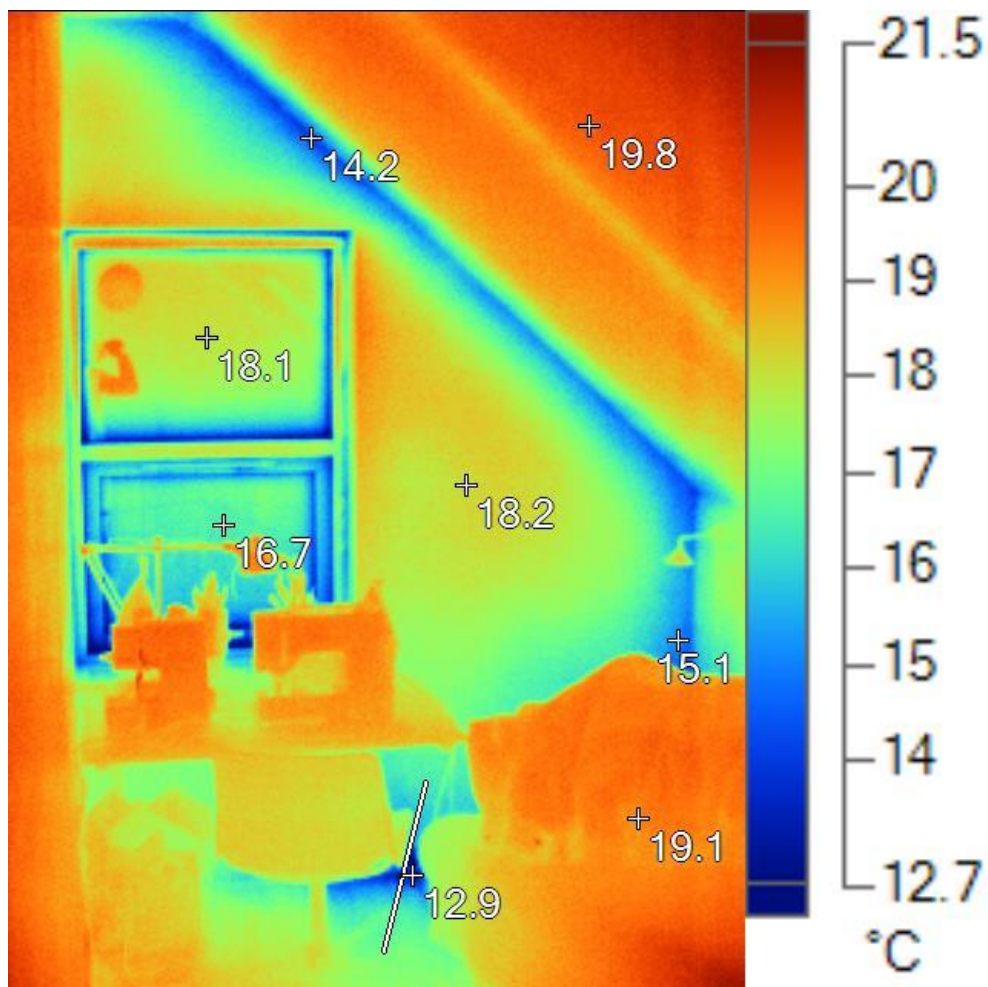
IR002250.IS2

| Gulv | Der ses et vind-/kuldeindtræk ind over gulvkonstruktionen fra samlingen mellem væg og gulv. |

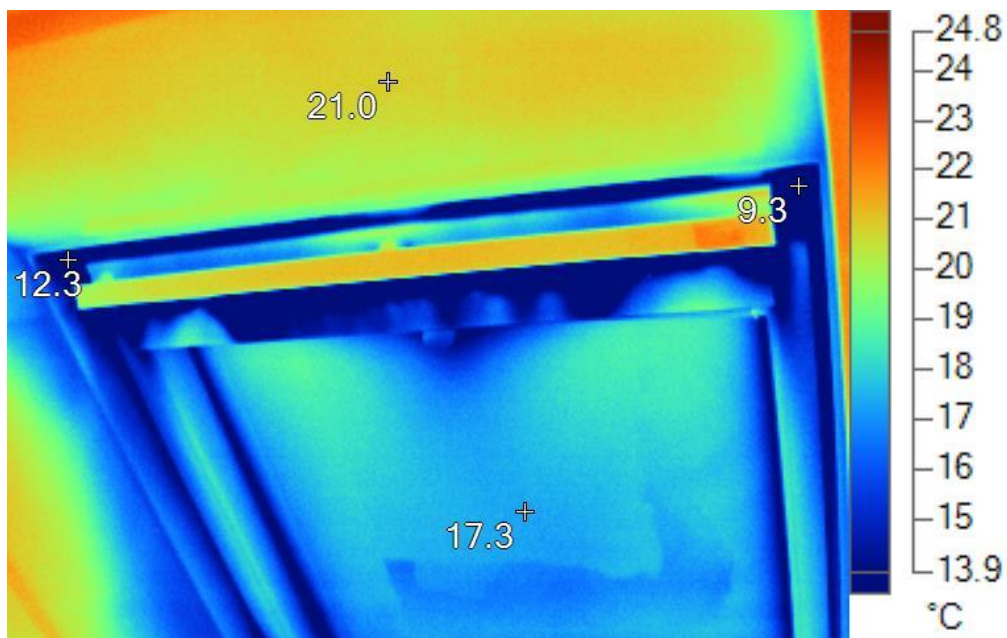
IR002251.IS2

| Tagvinduer | Tagvinduet ses med en kuldeindtræk, der ses en kulde/vindindtræk indtræk mellem karm og vinduesramme, samt fra ventilationssprækken. |

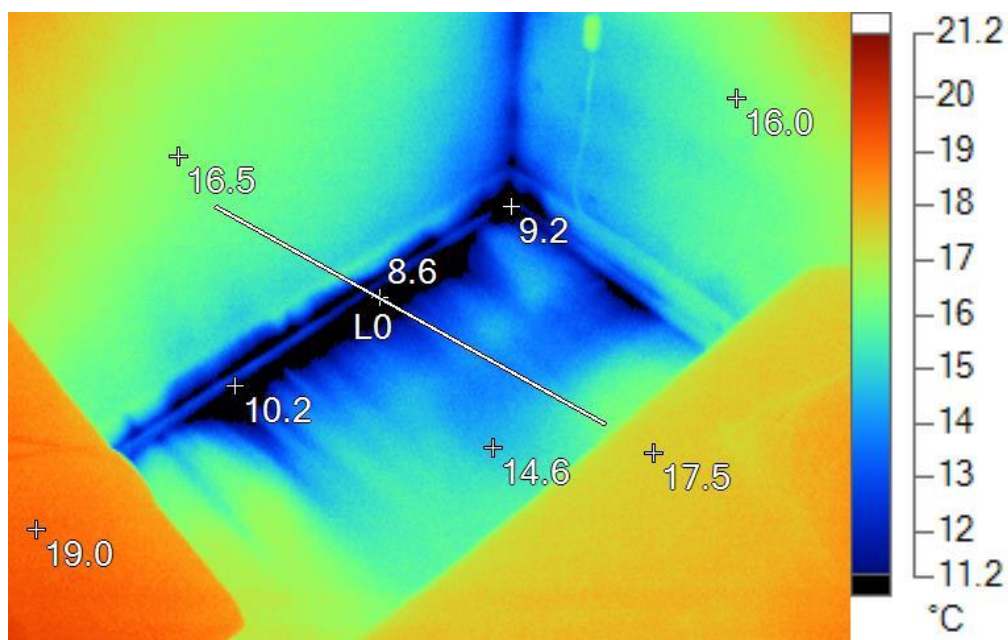
IR002252.IS2

| Gulv | Der ses et vind-/kuldeindtræk ind over gulvkonstruktionen fra samlingen mellem væg og gulv. |

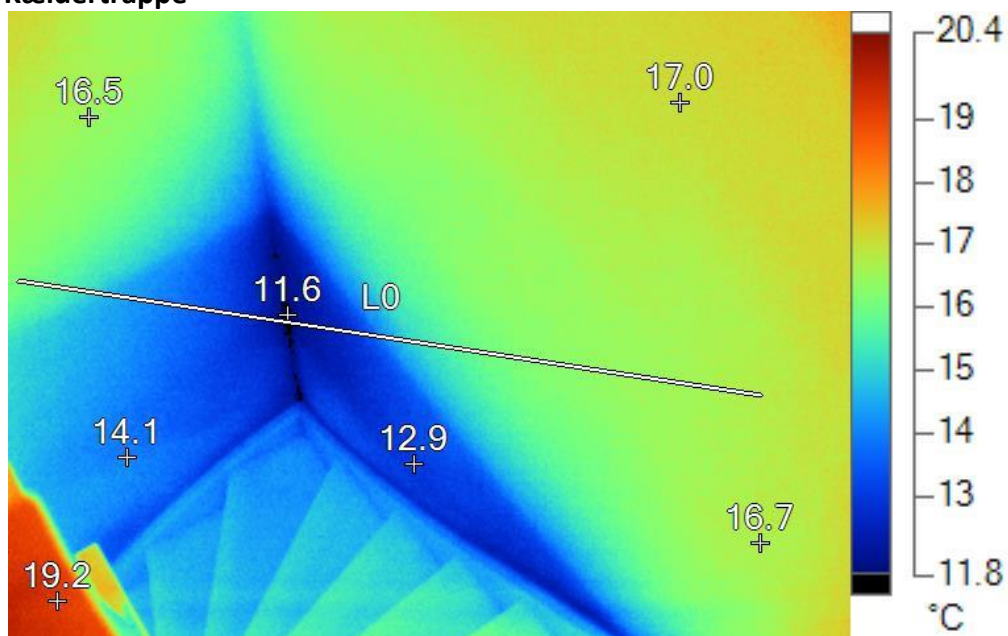
IR002216.IS2

| Kælder | Kældervæggene ses med en lav isoleringsværdi. |

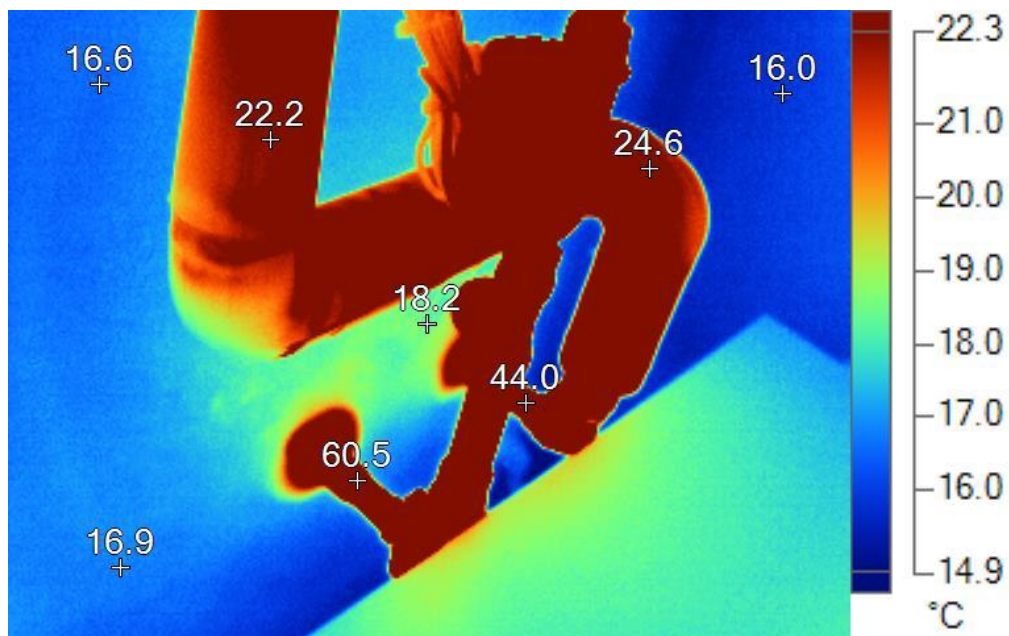
**IR002217.IS2**

| Diverse | Rør installationerne ses mangelfuld isoleret. |

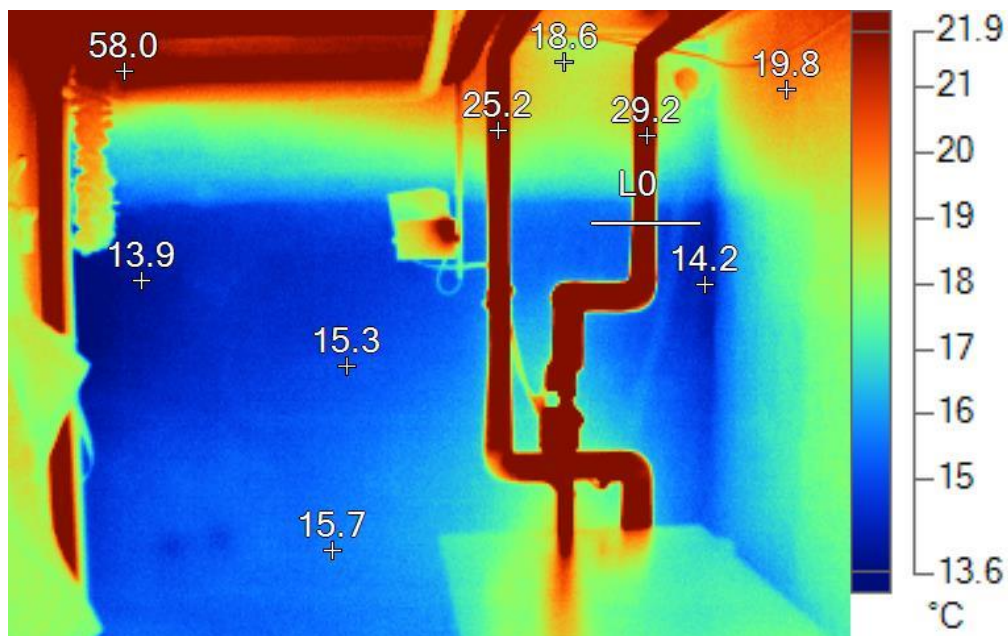
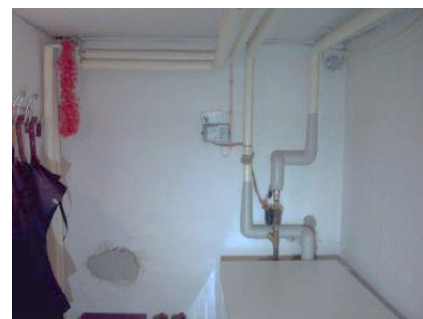
**IR002218.IS2**

| Diverse | Rør installationerne ses mangelfuld isoleret. |

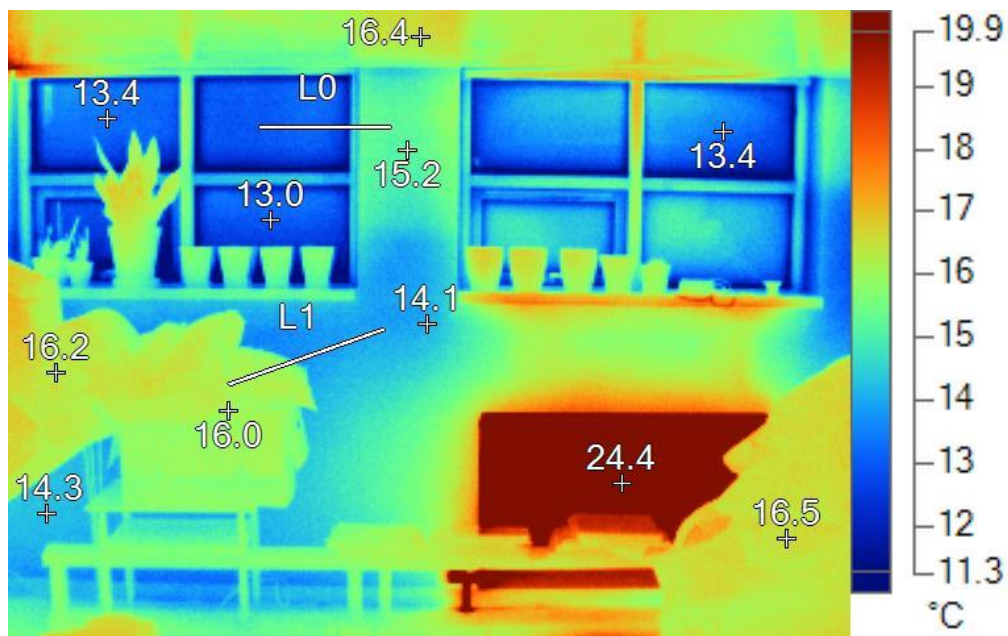
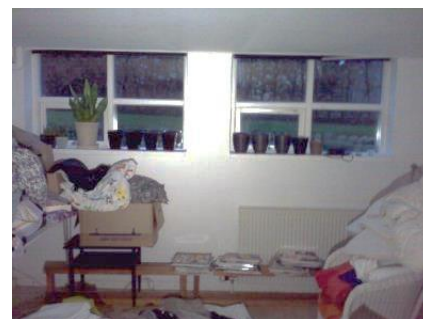
**IR002219.IS2**

| Vinduer | Vinduerne ses med lav isoleringsværdi. |

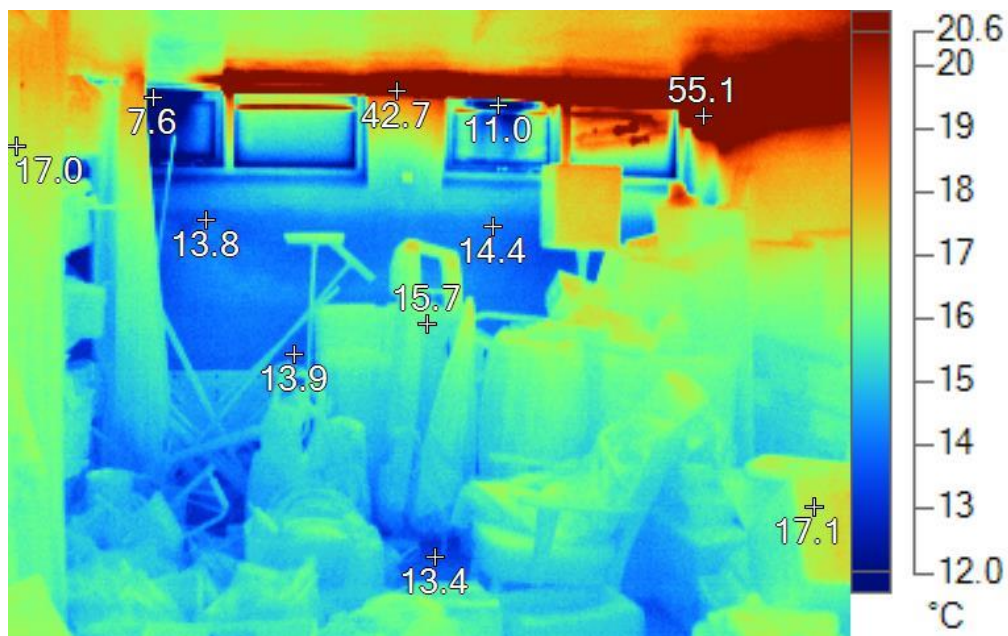
**IR002221.IS2**

| Diverse | Rør installationerne ses mangelfuld isoleret. |

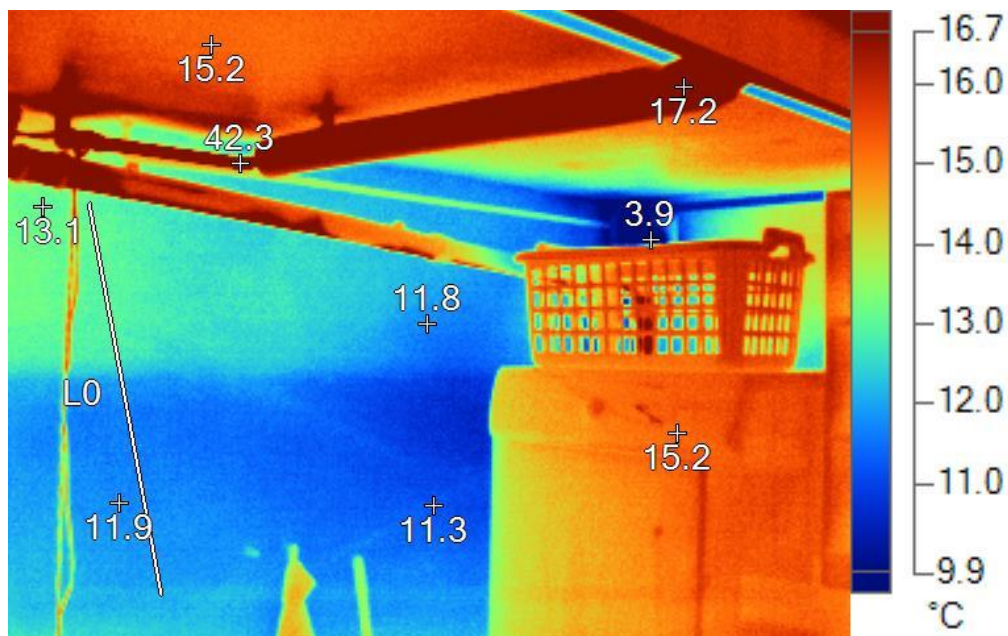
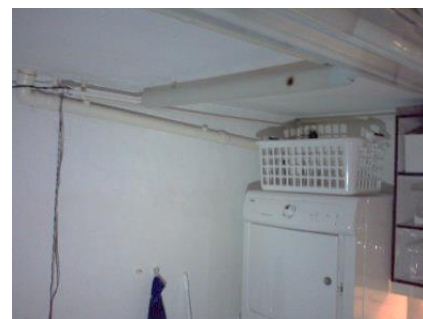
**IR002223.IS2**

| Diverse | Rør installationerne ses mangelfuld isoleret. |
| Udluftsventiler | Udluftsventilen, ses med et kuldeindtræk. |

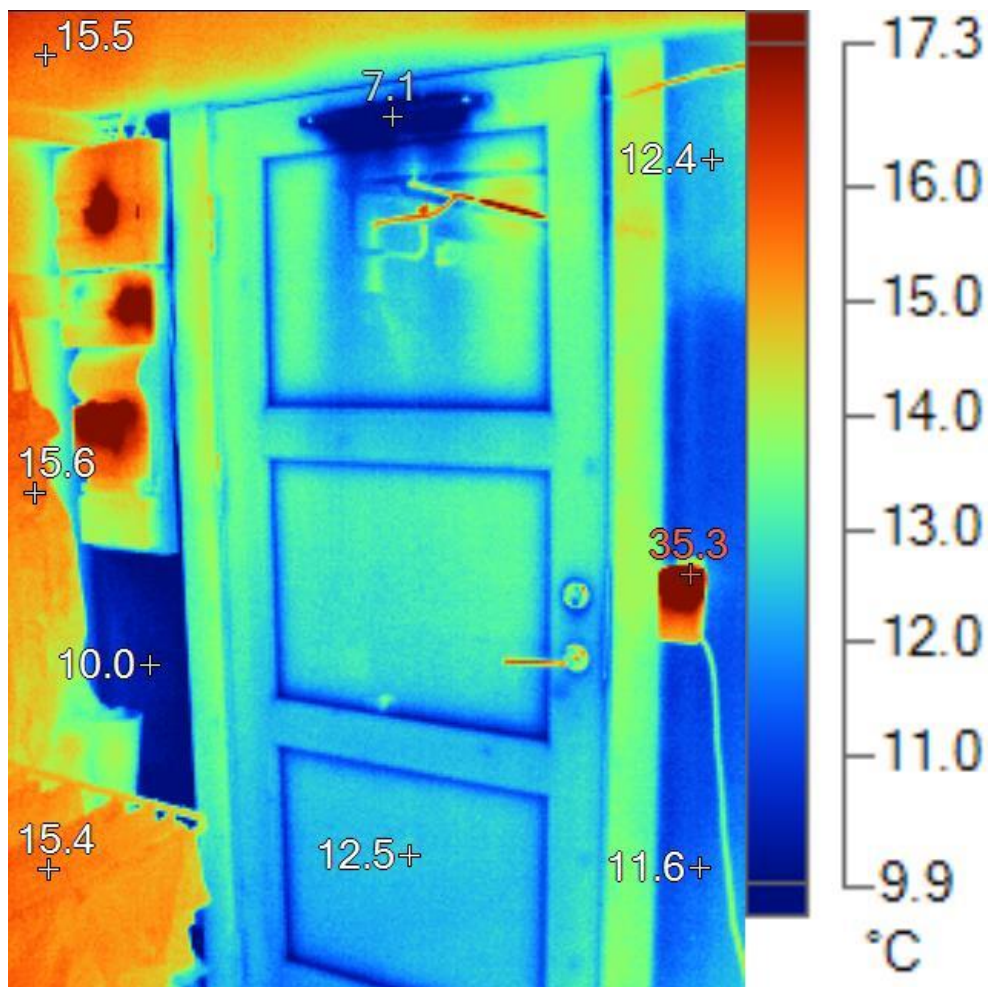
IR002224.IS2

| Dør | Dør ses med lav isoleringsværdi.<br>Udluftsventilen åben. |

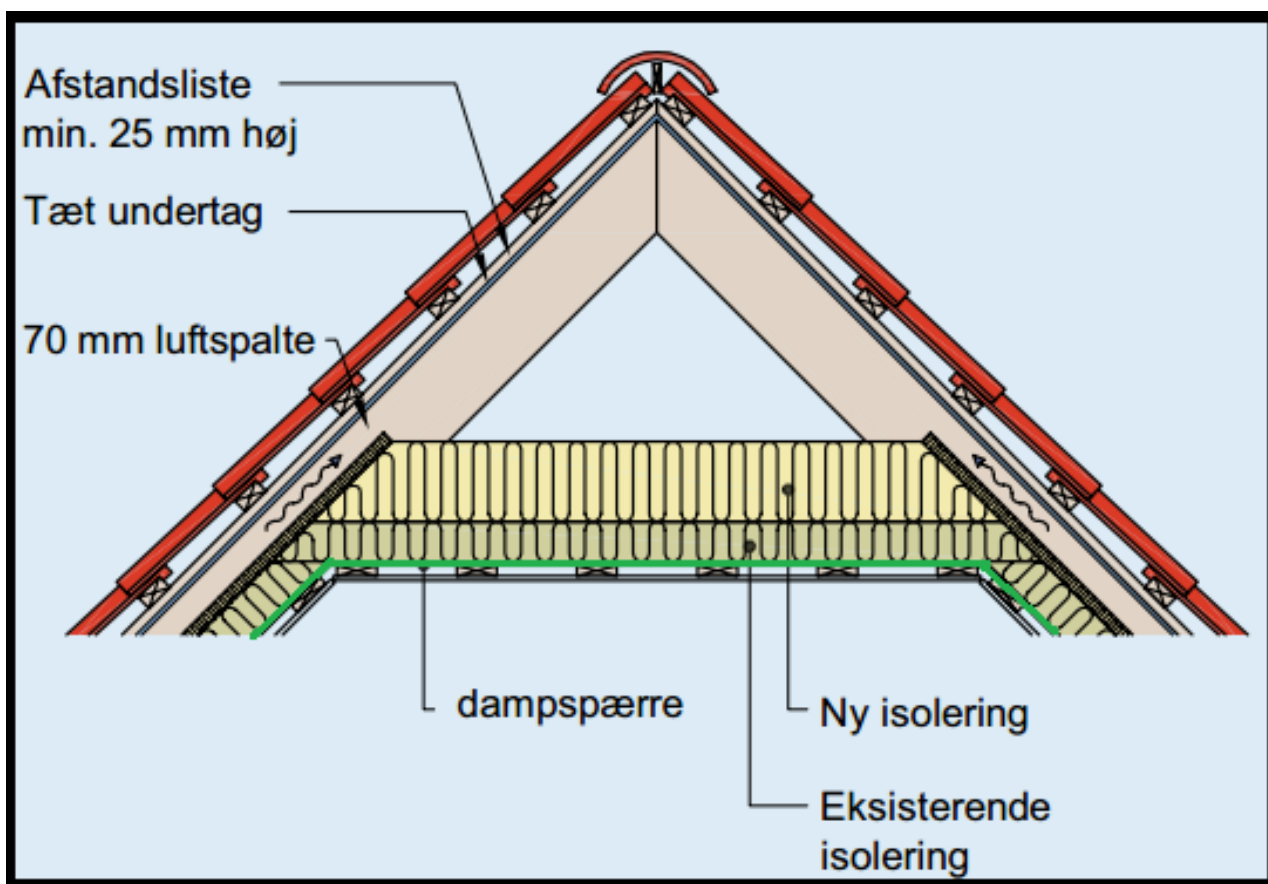
Foto 02 Loftrum

Fugt niveauet i tagkonstruktionen ses let forhøjet på måledagen. Der blev målt et fugtniveau på 21,5 % ved 10,5° i tagkonstruktionen. Ligeledes ses der vandperler på undersiden af tagstenene. Det anbefales derfor, at etablere øget udluftning i loftrummet.
