# ELTAVLE TERMOGRAFI

KUNDEADRESSE

Udført 29/11-2013

Termografisk inspektion af eltavler i xxxxx. Hovedtavler og undertavler i administrationsbygningen, samt generatorhus, blev gennemgået, rekvireret af Teknisk Service Specialist xxxxx.

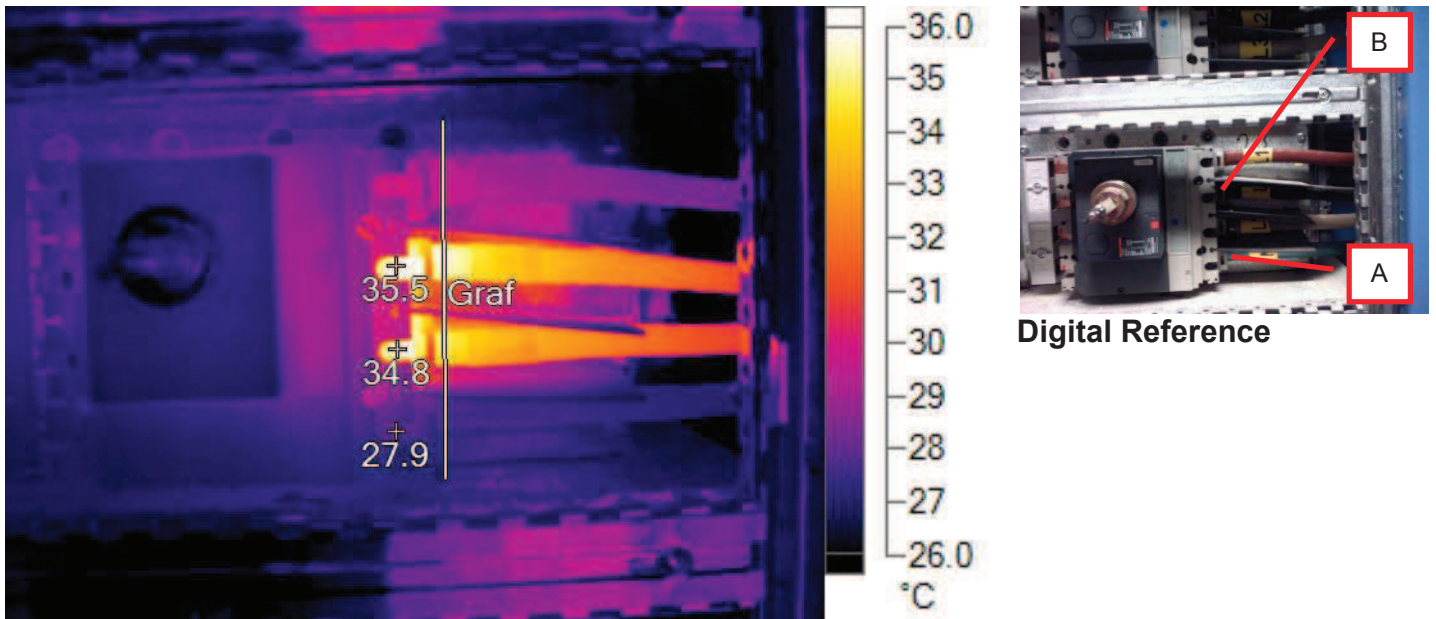
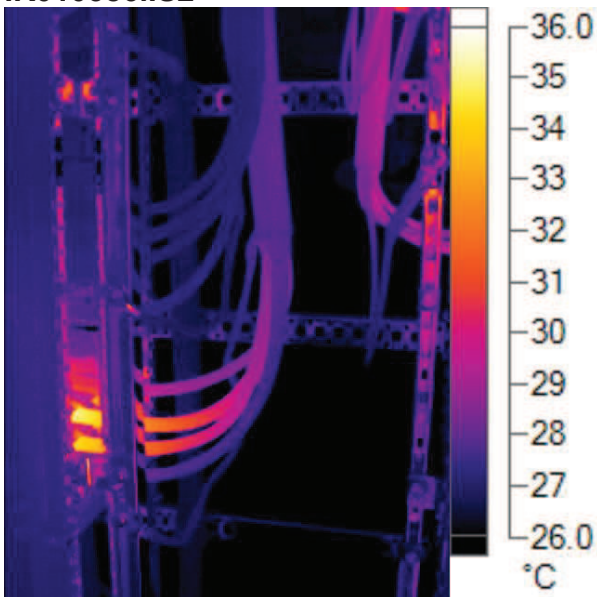
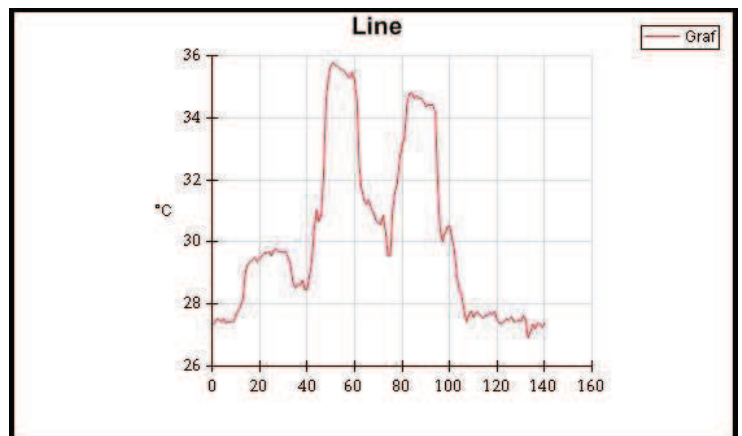
Tavle 0.1 - Sektion 3 fra højre. midt

Punkt B ses ca. 7,6 grader celsius varmere end referencepunkt A, og Skal repareres snarest.

Som det se på det termografiske billede der går ud i kabelfeltet, er den højeste temperatur målt ved skrueterminalen, og faldende ud i ledere.

Dette indikerer en termineringsfejl, og ikke en overbelastning/opvarmning af ledere, grundet laststrøm. Det anbefales at kontrollere termineringerne på afbryderen.

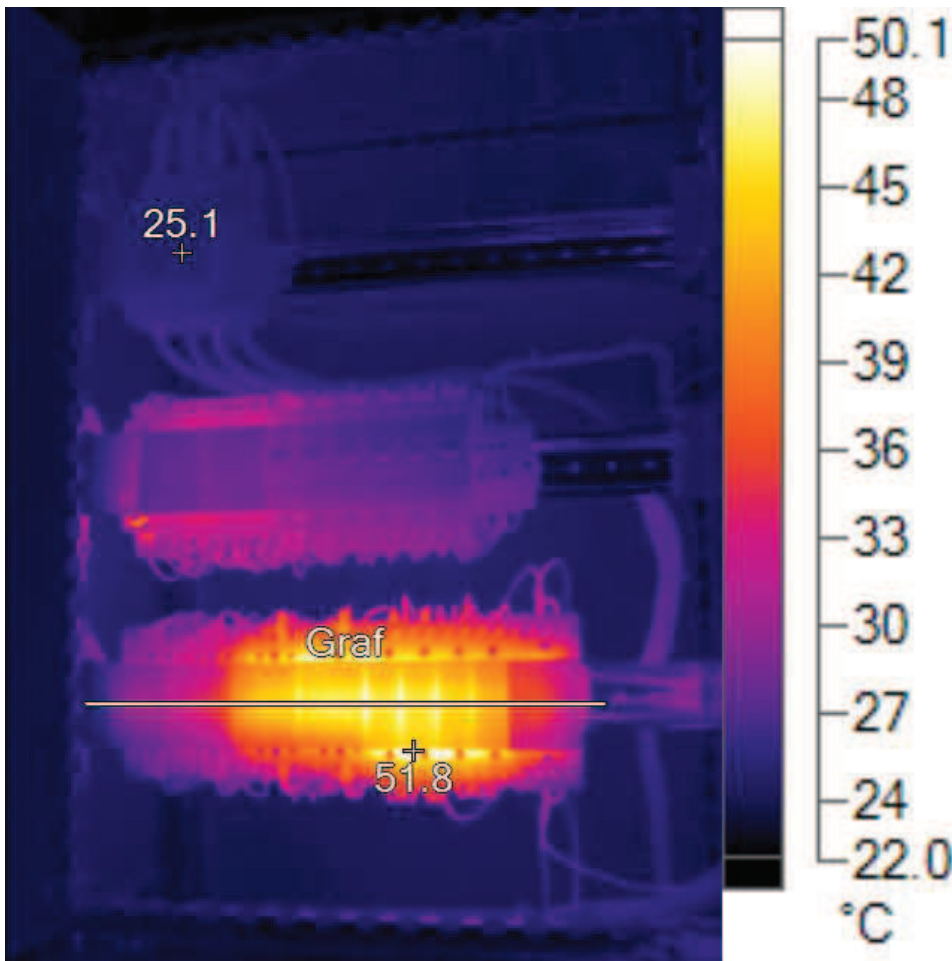
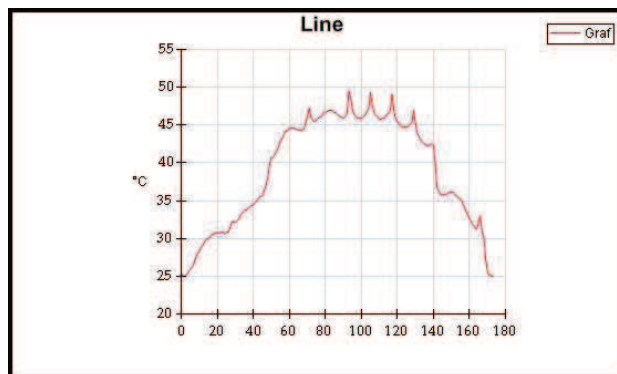
Tavle 0.2 - Sektion 3 fra højre

Der ses kraftig varmeudvikling fra relæerne på DIN-skinen. Dette er ikke en atypisk varmeudvikling for komponenter der indeholder spoler, men det anbefales at lave afstand mellem komponenterne (5-10mm) da dette vil resultere at komponenternes levetid formodentlig vil forøges, og der er disponibel plads på DIN-skinen. Komponenterne vil da kunne afgive varmen ved konvektionsprincippet.

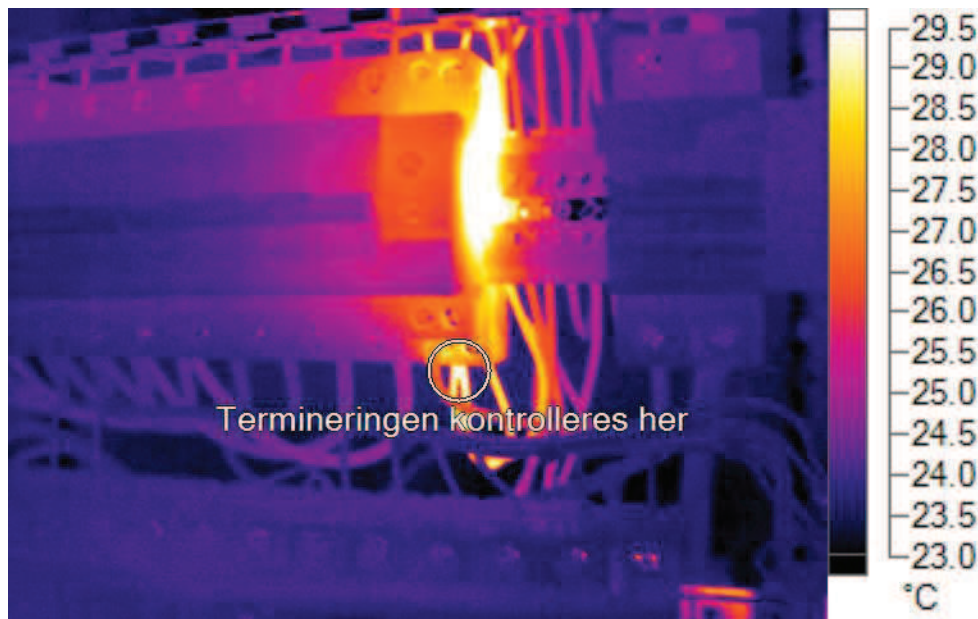
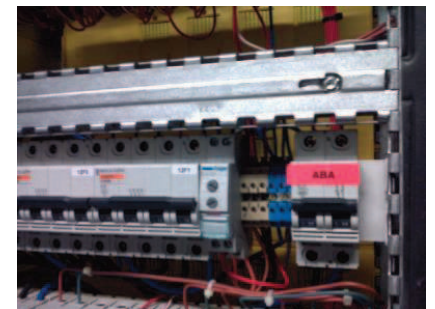
Timer

Der ses en øget varmeafgivelse ved den nedre skrueterminal på timer-relæet, svagt faldende ud i lederne.

Her bør lederne afmonteres, og ledningernes ledningstykke bør kontrolleres, om der er anvendt en korrekt dobbelt-tylle til skrueterminalen.

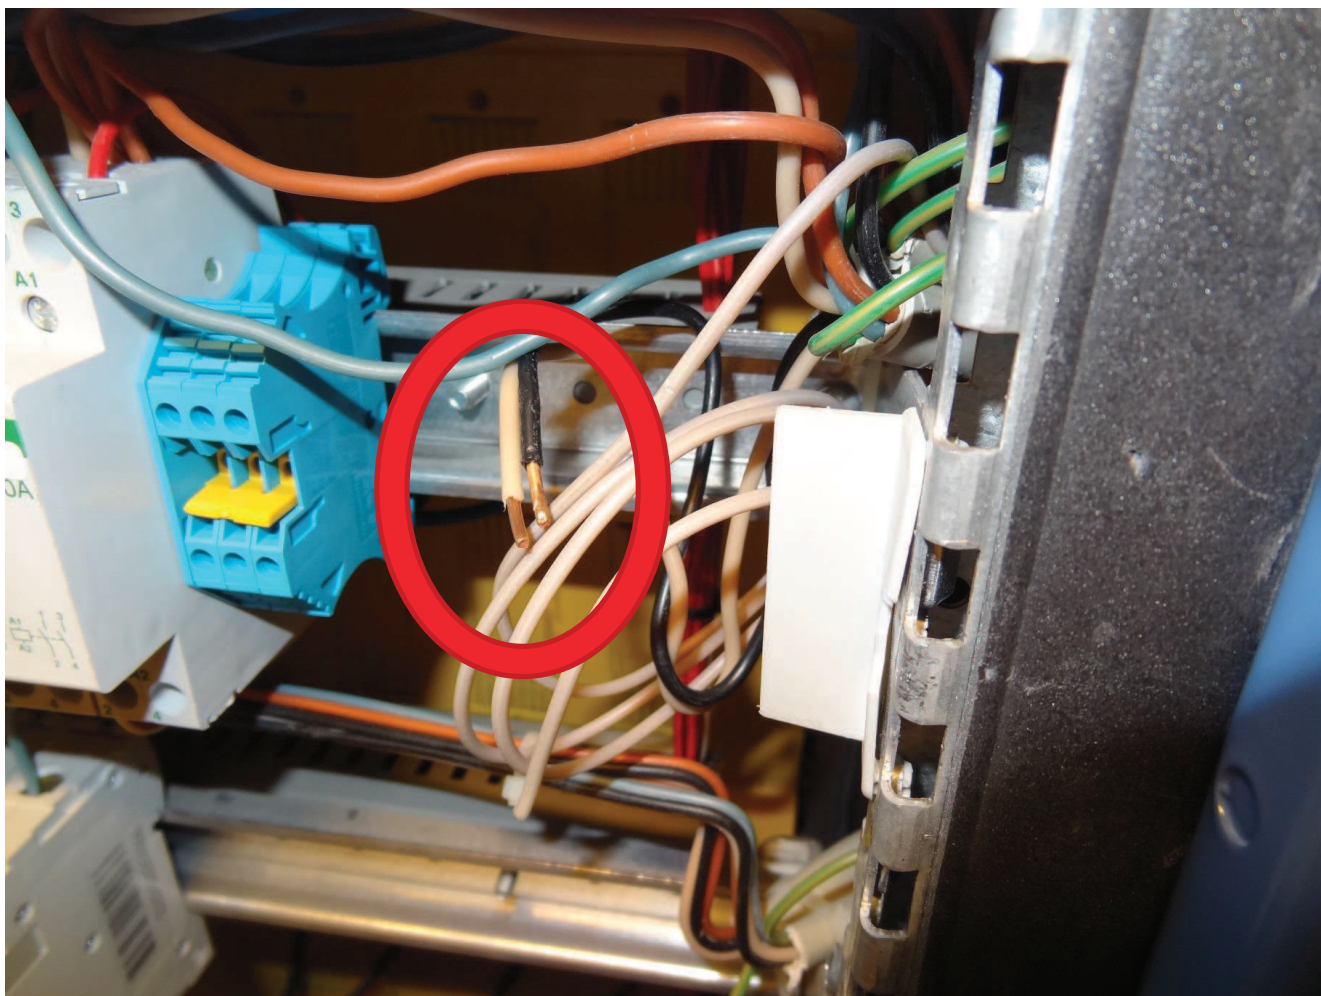
Der ses ikke-terminerede løse ledere i elskabet.

Disse bør som minimum afsluttes med en slutmuffe, ellers føres til en terminal på DIN-skinen.

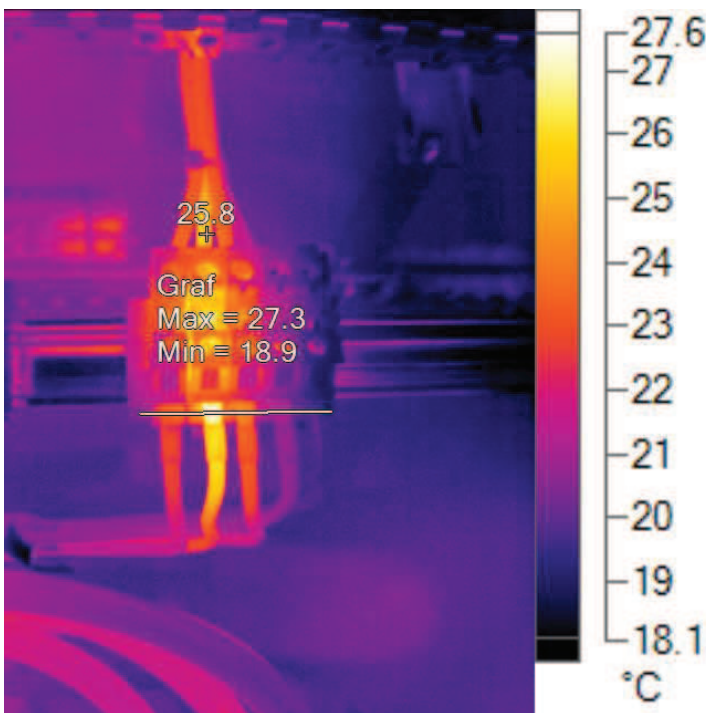
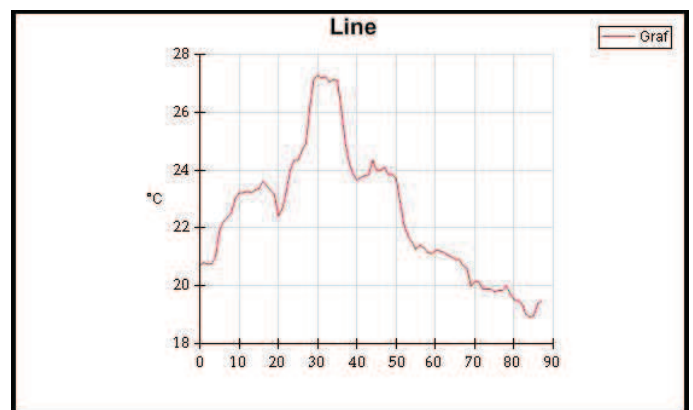
Ventilationstavle - Venstre sektion - Nedre

**Fejl - Skal repareres snarest** - Der ses en øget varmeafgivelse terminal to fra venstre (A), svagt faldende ud i lederne. Her bør lederne afmonteres, og ledningernes ledningstykke bør kontrolleres, om der er anvendt en korrekt tulle til skrueterminalen, og om denne er crimpet korrekt, og genmonteres.

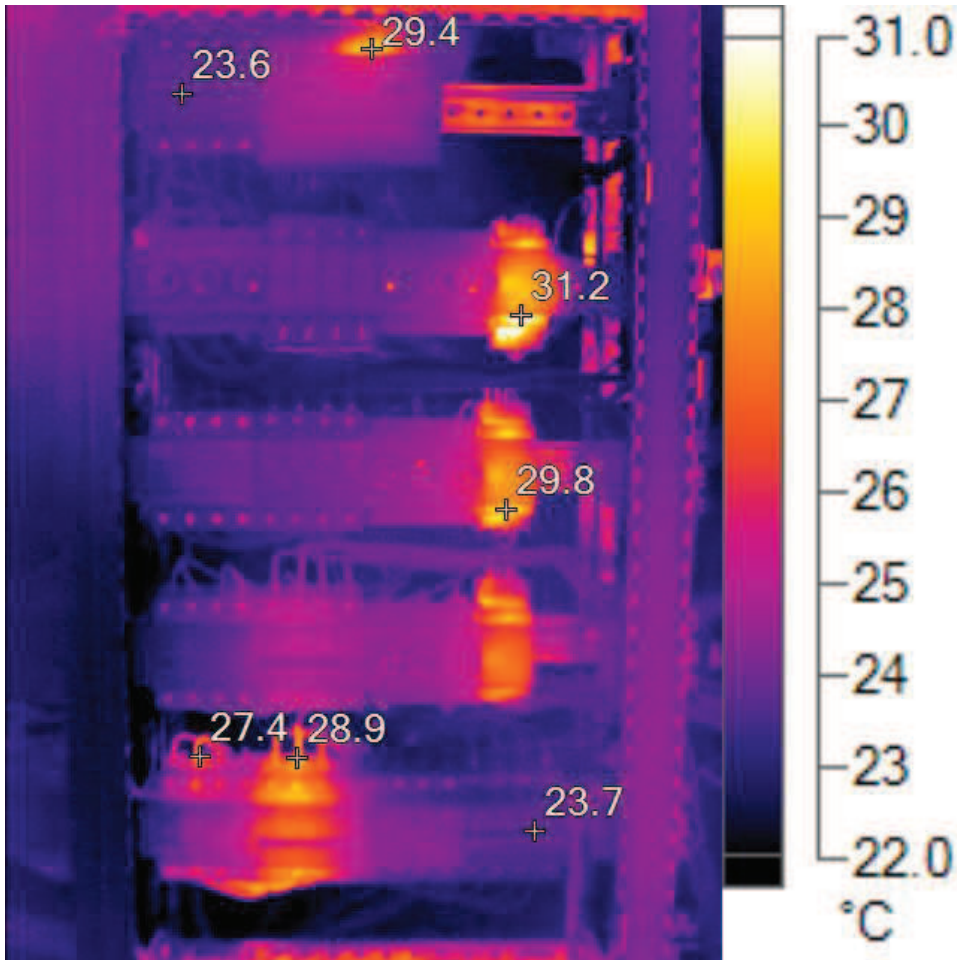
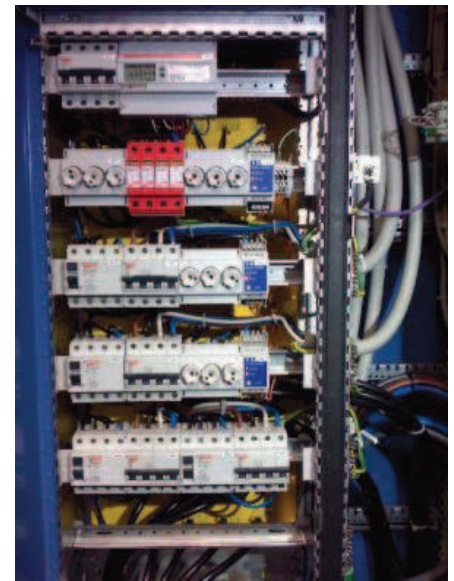
Der ses ingen termiske afvigelser der er kritiske. Mange af komponenterne ses varmeafsettende.

Det anbefales derfor at der eftermonteres kabinetblæsere i lågerne på de enkelte sektioner, for at opnå forceret afkøling af komponenterne, da dette vil forøge levetiden.

Dette anbefales, da der her er tale om et centralt serverrum, hvor risikoen for driftsstop/udfald bør nedsættes. Forceret ventilation vil bidrage til at nedbringe denne risiko.

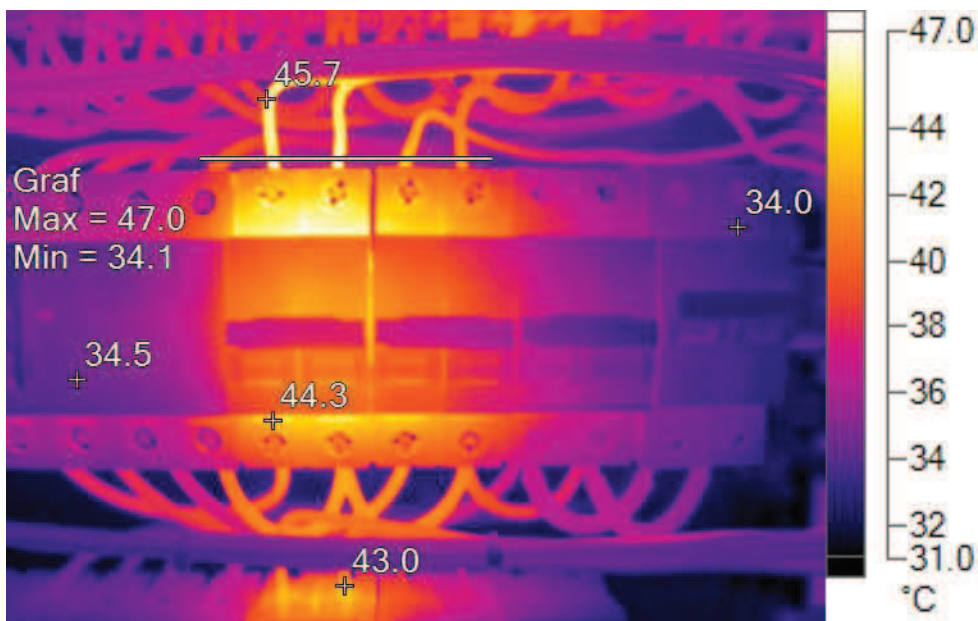
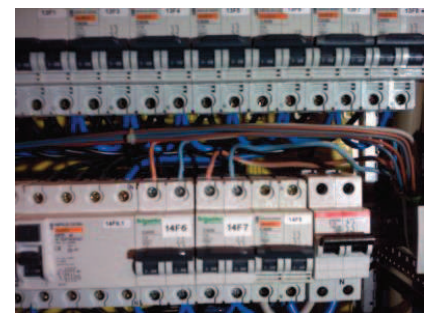
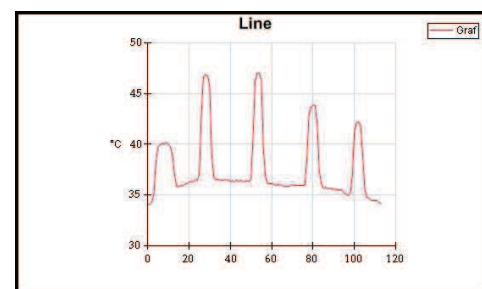
Tavle 1.2 - Øvre

Mange af tavlens grupper ses kraftigt belastede, målt fra 9,14 A op til 10,55 A, forsikrede med 13A. Der er ingen termiske afvigelser på disse, ud over øget temperatur grundet belastningen. Det kan anbefales at overveje, og der kan laves en mere optimal gruppefordeling fremadrettet, således at de nuværende næsten fuld-lastede (81%) grupper, kun del-belastes.

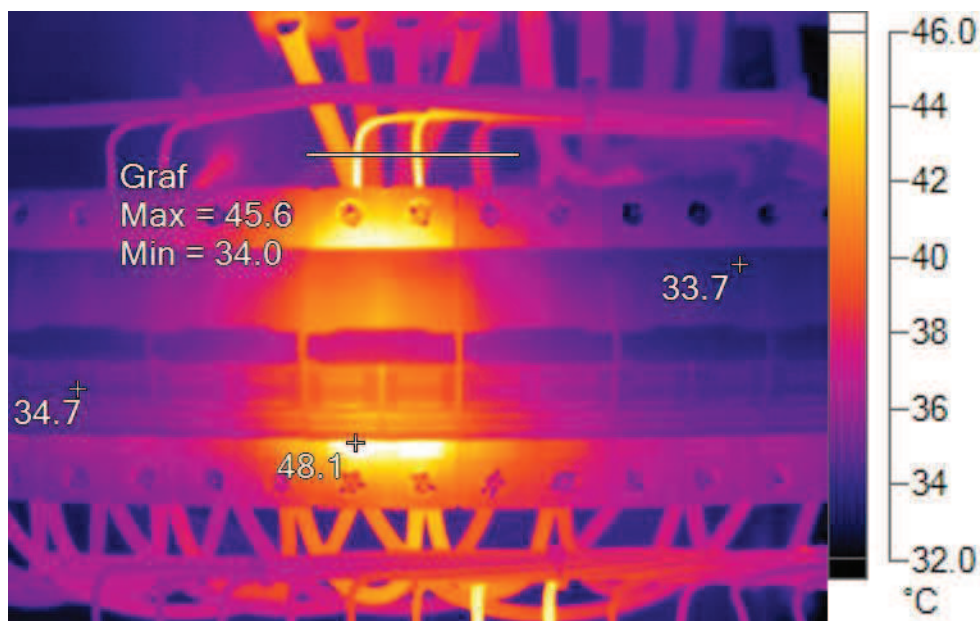
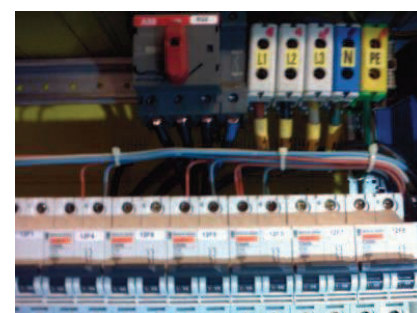
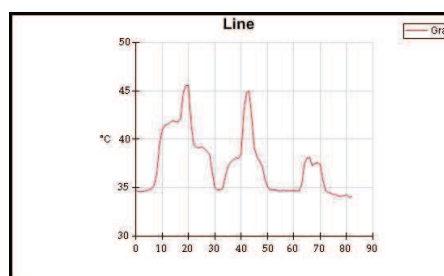
Tavle 1.2 - Øvre

Mange af tavlens grupper ses kraftigt belastede, målt fra 9,14 A op til 10,55 A, forsikrede med 13A.

Der er ingen termiske afvigelser på disse, ud over øget temperatur grundet belastningen. Det kan anbefales at overveje, og der kan laves en mere optimal gruppefordeling fremadrettet, således at de nuværende næsten fuld-lastede (81%) grupper, kun del-belastes.

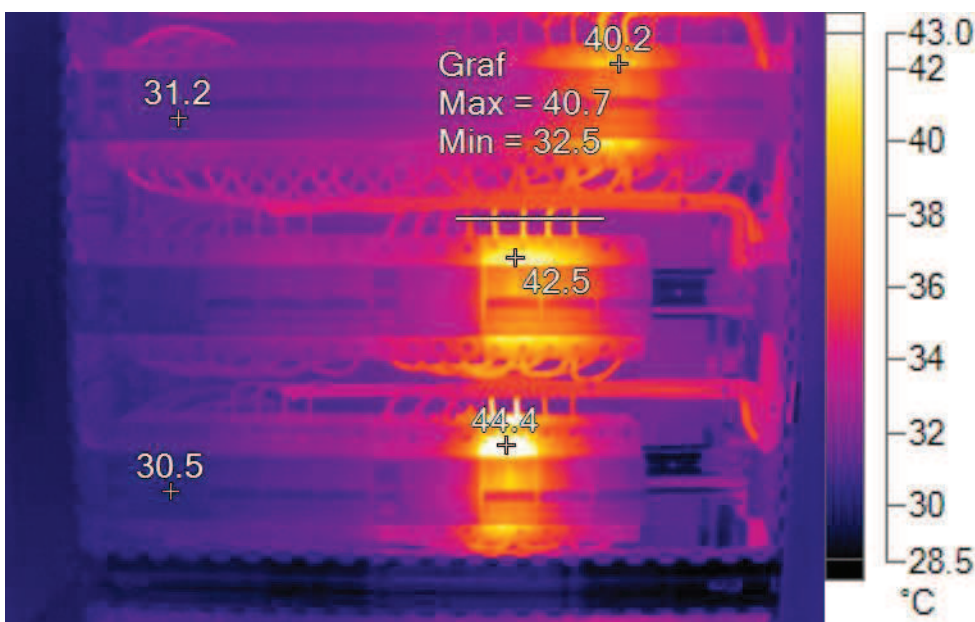
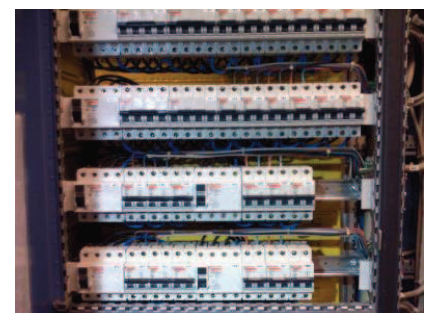
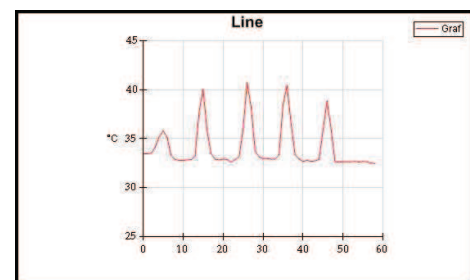
Tavle 2.2 Øvre

Mange af tavlens grupper ses kraftigt belastede.

Der er ingen termiske afvigelser på disse, ud over øget temperatur grundet belastningen.

Det kan anbefales at overveje, og der kan laves en mere optimal gruppefordeling fremadrettet, således at de nuværende næsten fuld-lastede grupper, kun del-belastes.

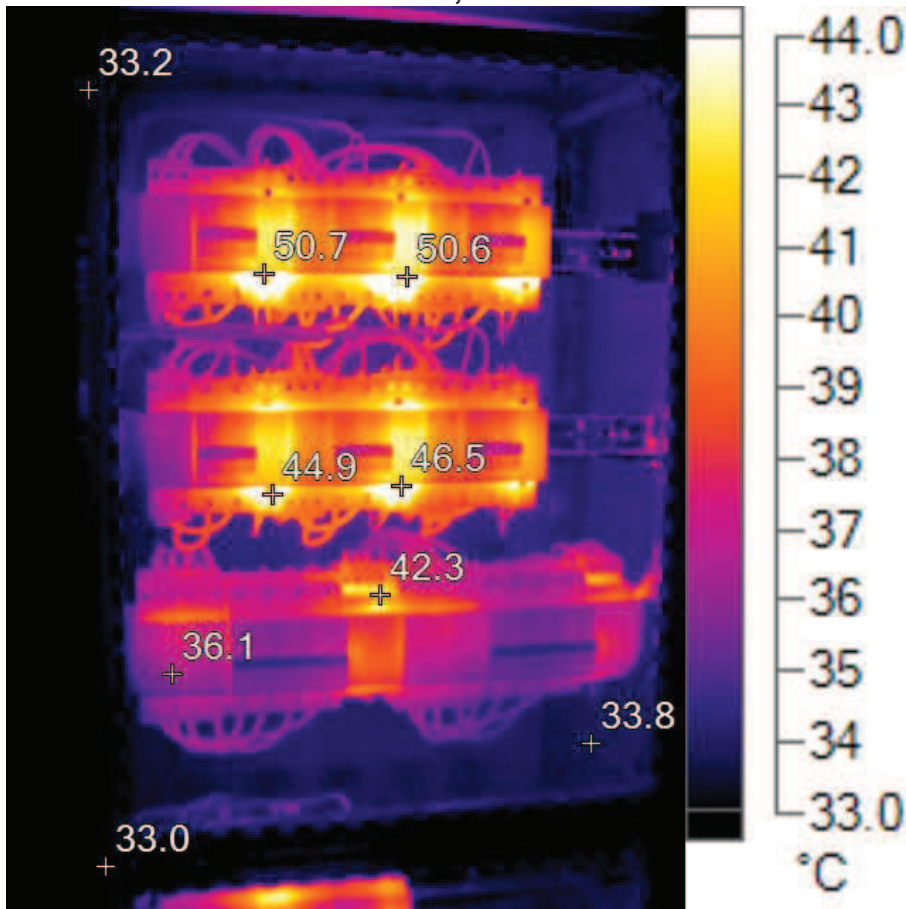
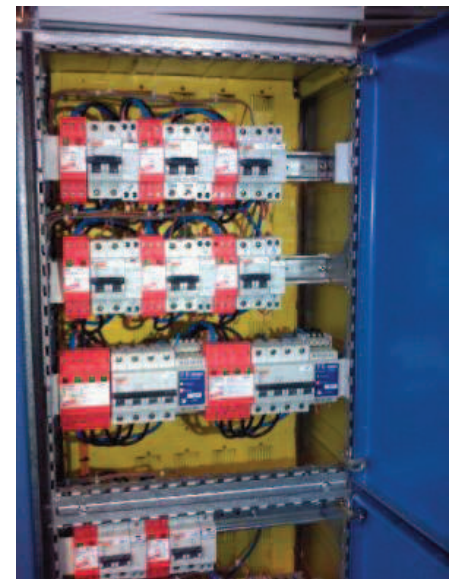
Tavle 2.3 - Sektion 3 fra ventre, øvre

Der ses ingen termiske afvigelser der er kritiske. Mange af komponenterne ses varmeafsættende, og lokalets rumtemperatur ligger omkring 30 grader celsius.

Det anbefales derfor at der eftermonteres kabinetblæsere i lågerne på de enkelte sektioner, for at opnå forceret afkøling af komponenterne, da dette vil forøge levetiden.

Dette anbefales, da der her er tale om et centralt serverrum, hvor risikoen for driftsstop/udfald bør nedsættes. Forceret ventilation vil bidrage til at nedbringe denne risiko.
