# LÆKAGESPORING ENTRÉ

# Termografisk inspektion af bygning

xxxxxxx, 2100 København Ø

For xxxx, har Termo-Service.dk udarbejdet en rapport over sporede lækager i entréen, på adressen xxxxx, 2100 København

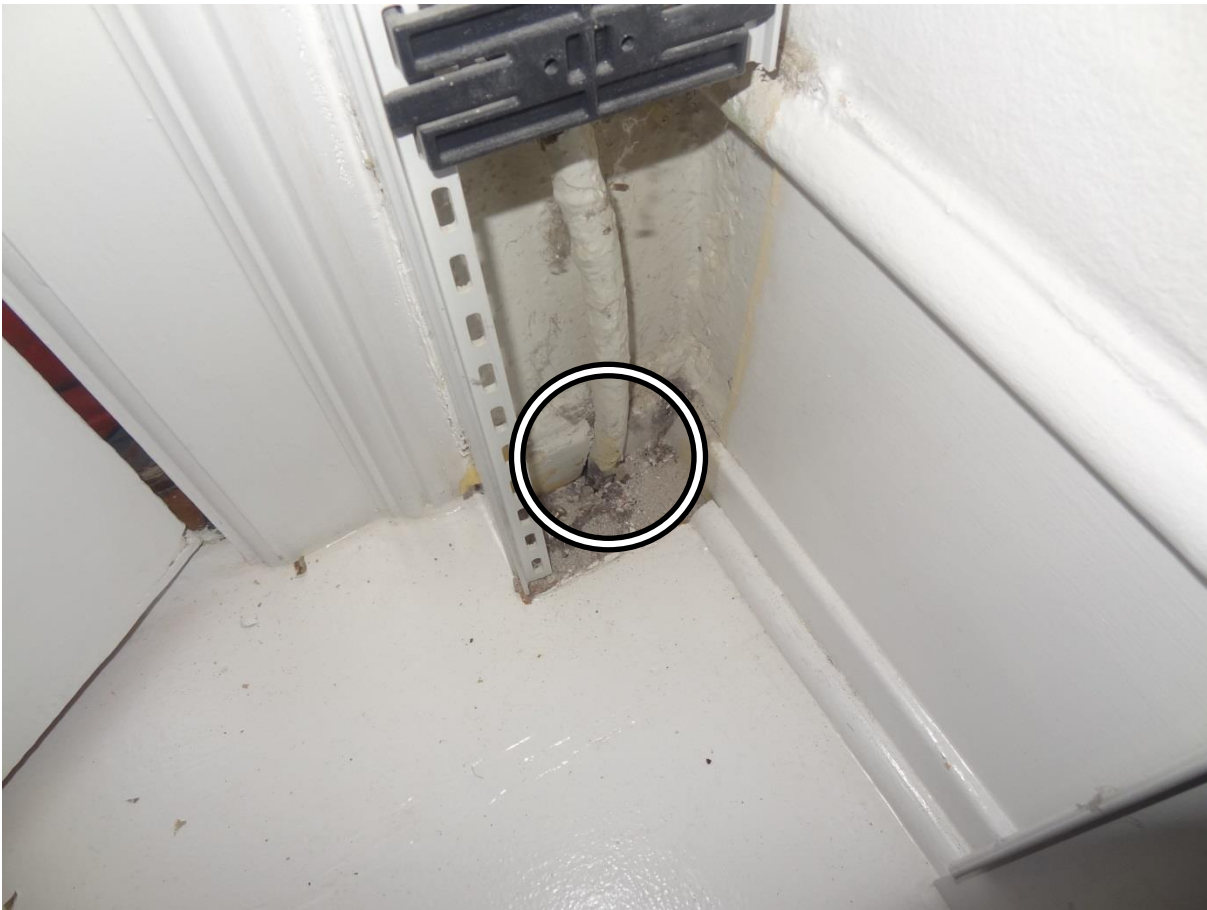
Der blev målt lækager fra ledningsgennemføring i gulvkonstruktionen. Denne gennemføring bør tætnes, evt. med en fugemasse med en lav svindprocent.

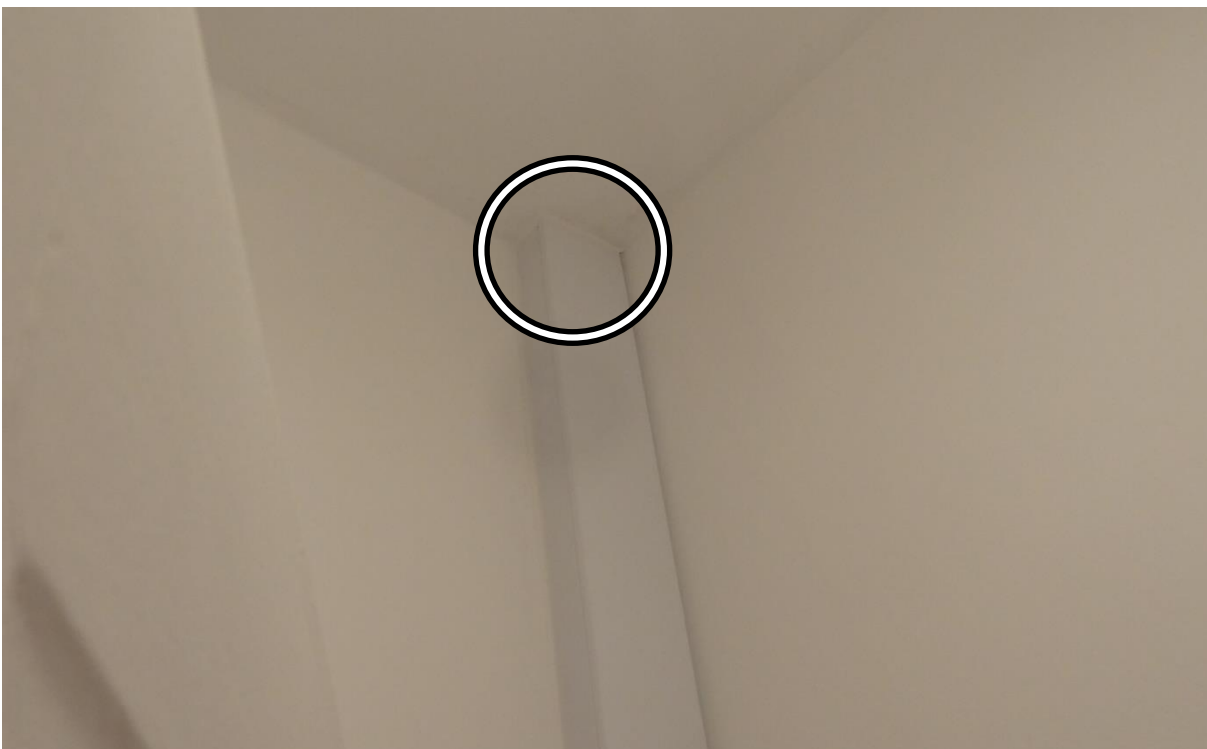
Låget fra den tilsvarende øvre del blev afmonteret (ikke på billede), og her blev der også observeret kraftige lækager fra etageadskillelse. Her bør der ligeledes tætnes, evt. ved at indlægge et stykke plade der har en lidt mindre dimension en gennemføringshullet, og fuge denne med en fugemasse med en lav svindprocent. Generelt bør alle kabelkanal låg afmonteres, og tættes ved ledningsgennemføringer.

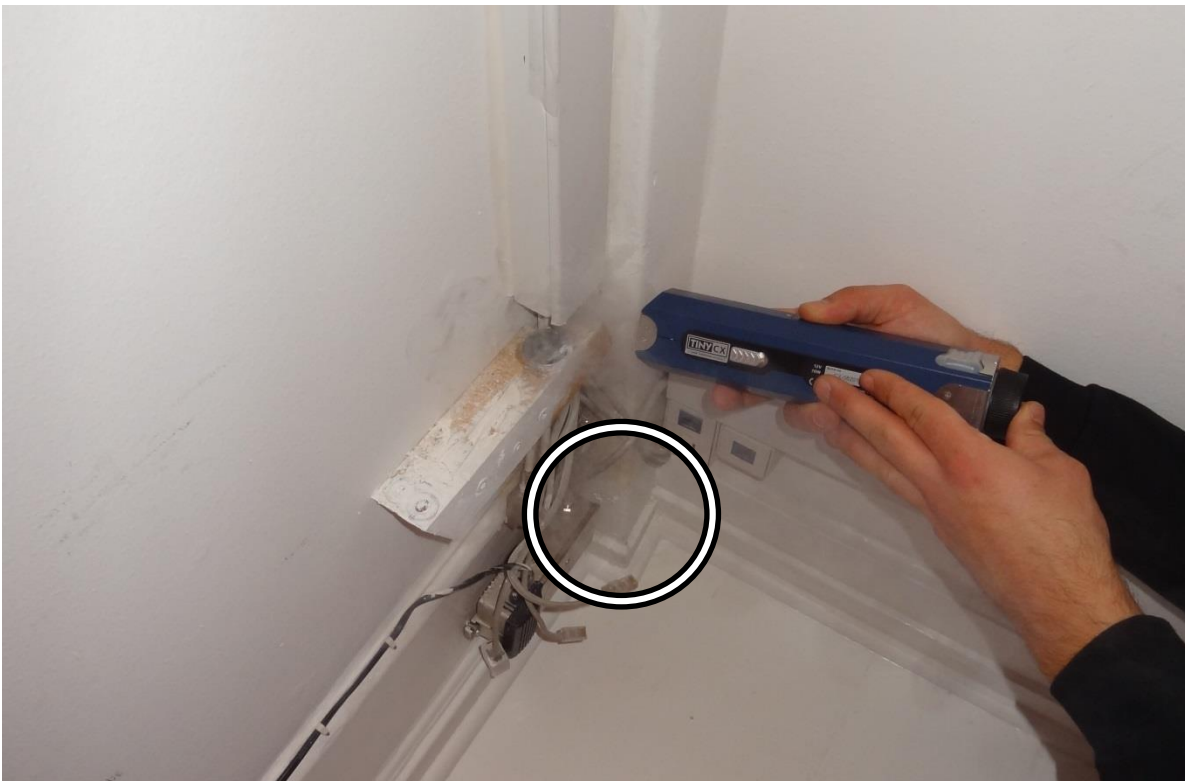
Der blev røggennemtrængning fra entré til krybekælder, gennem føringsvejen til boligens hoved el-kabel forsyning. Det anbefales at denne kasse tættes i etageadskillelsen mod krybekælder. Denne kasse kan evt. demonteres, og tættes korrekt i etageadskillelsen, med en fugemasse.

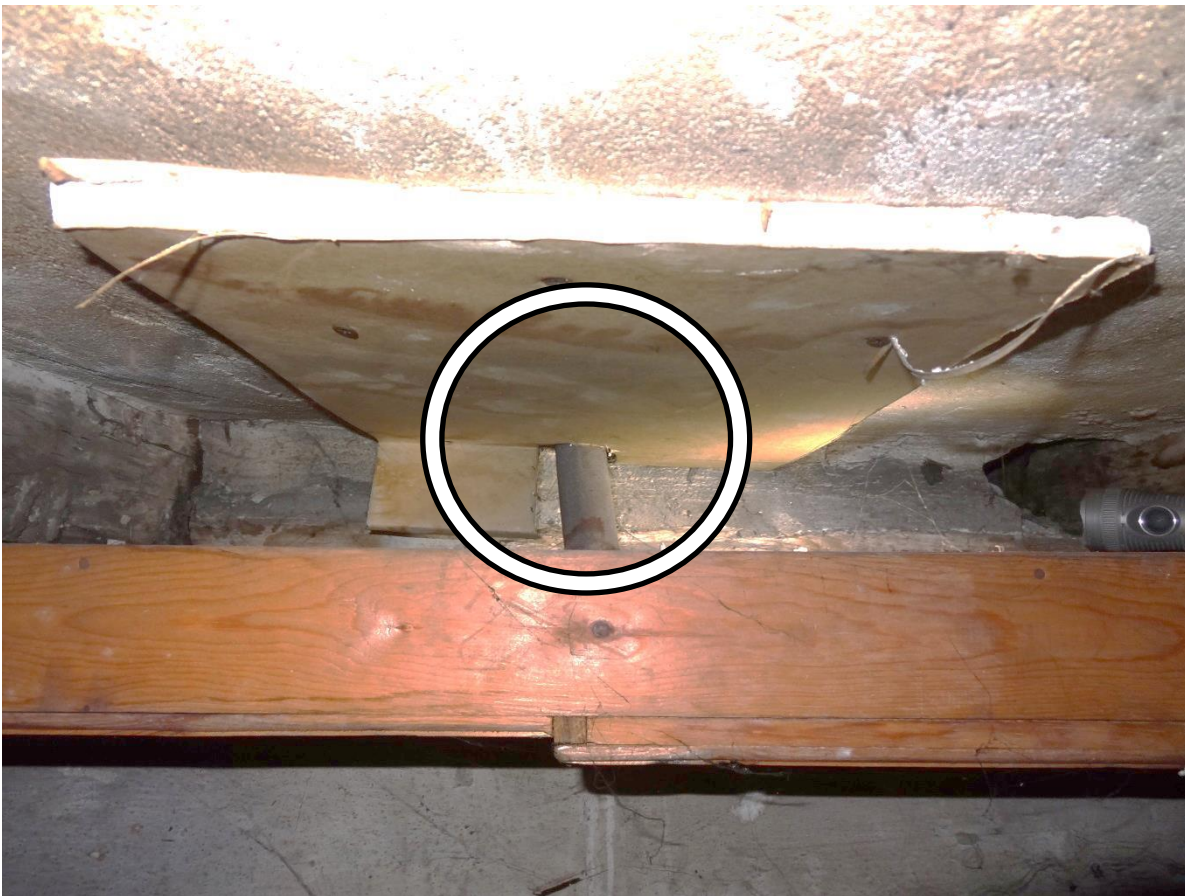
Tilsvarende ses her undersiden, hvor der på inspektionsdagen blev forsøgt med PU-skum opadtil, efter gipspladen på billedet, var afmonteret.

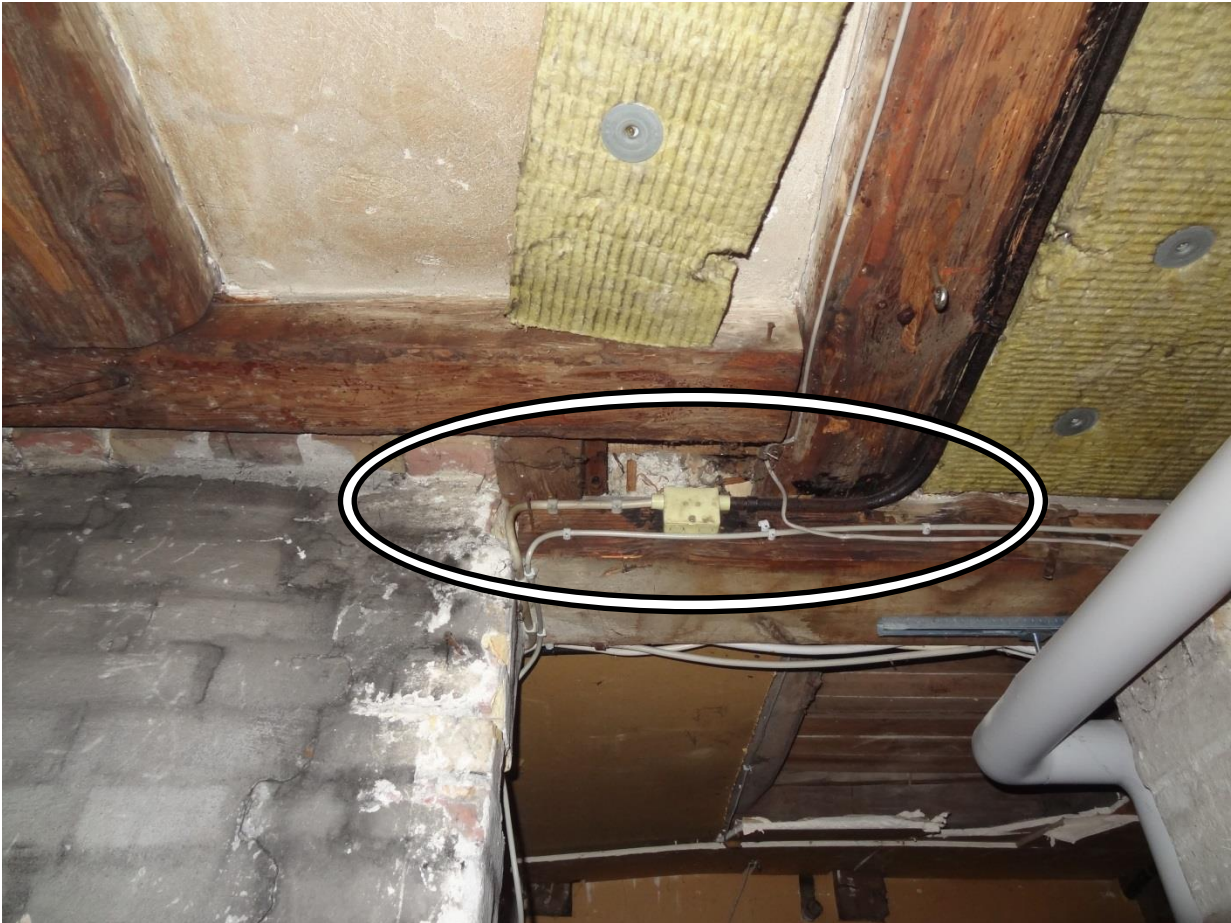
Der blev observeret røggenemtrængning fra krybekælder, op i entré, gennem yderdørens bundstykke. Her blev der på måledagen, forsøgt lukket med PU-skum opadtil, for opnå en øget tæthed. Her bør bundstykket på døren afmonteres, således at der kan fuges korrekt mod krybekælder.

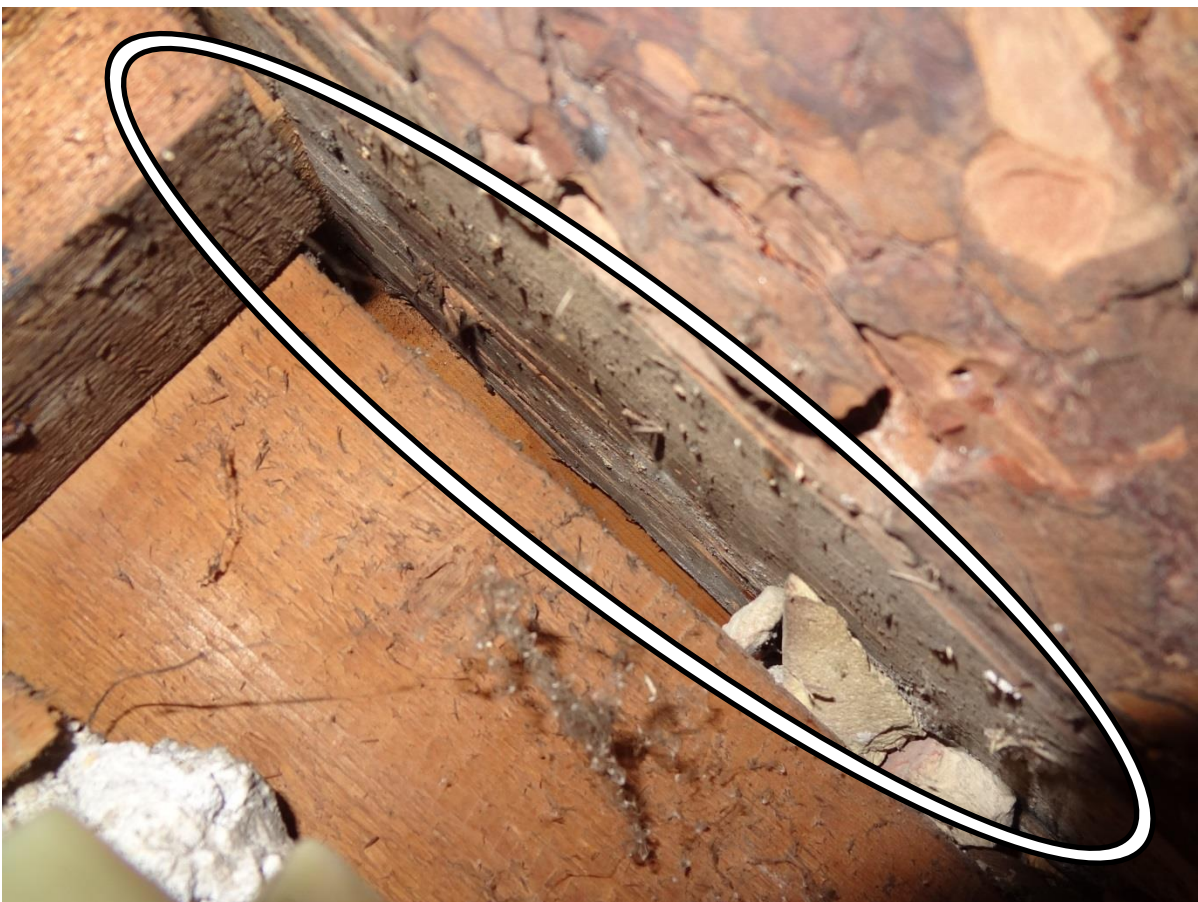
Nærbillede af ovenstående problematik.

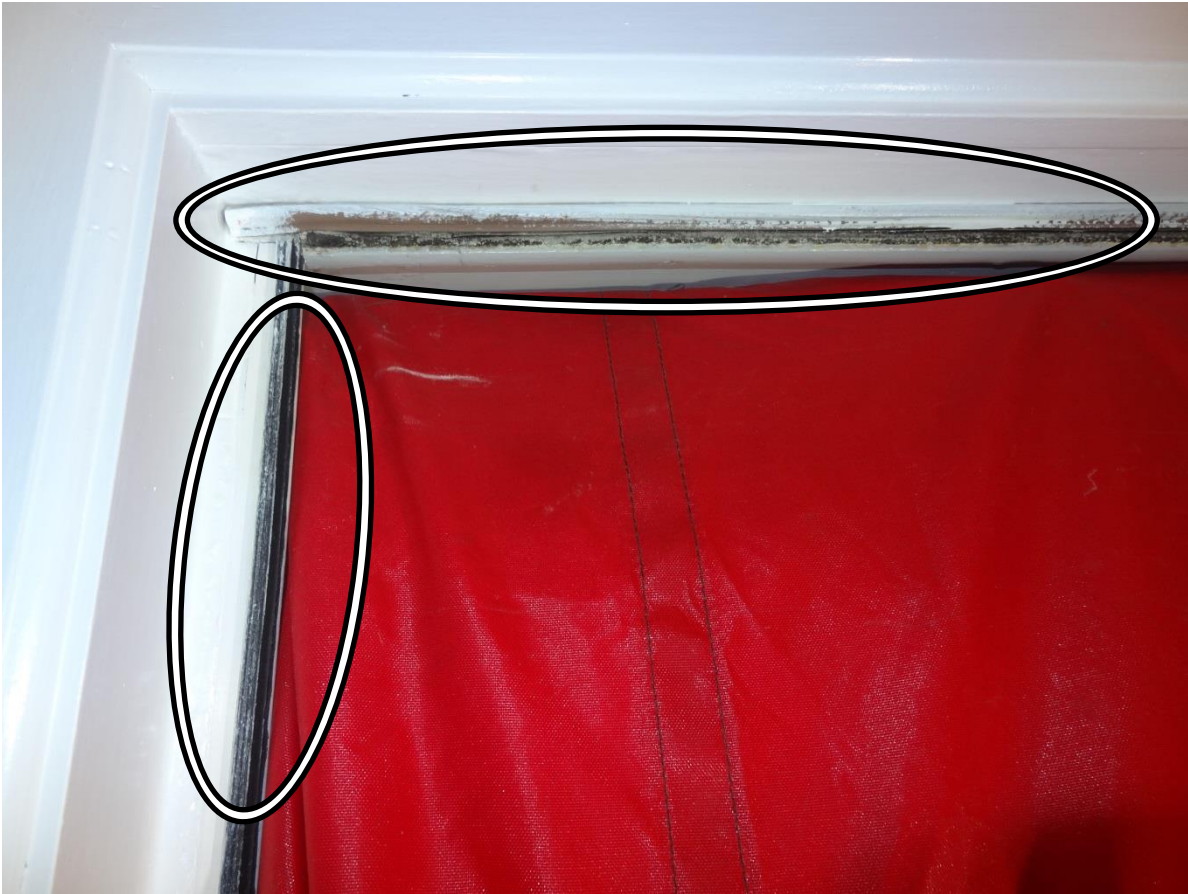
Dørpartiet blev set med hårde, overmalede tætningslister. Disse bør udskiftes til en nye, for at opnå en optimal tætning af boligens yderdør, og undgår trækgener.

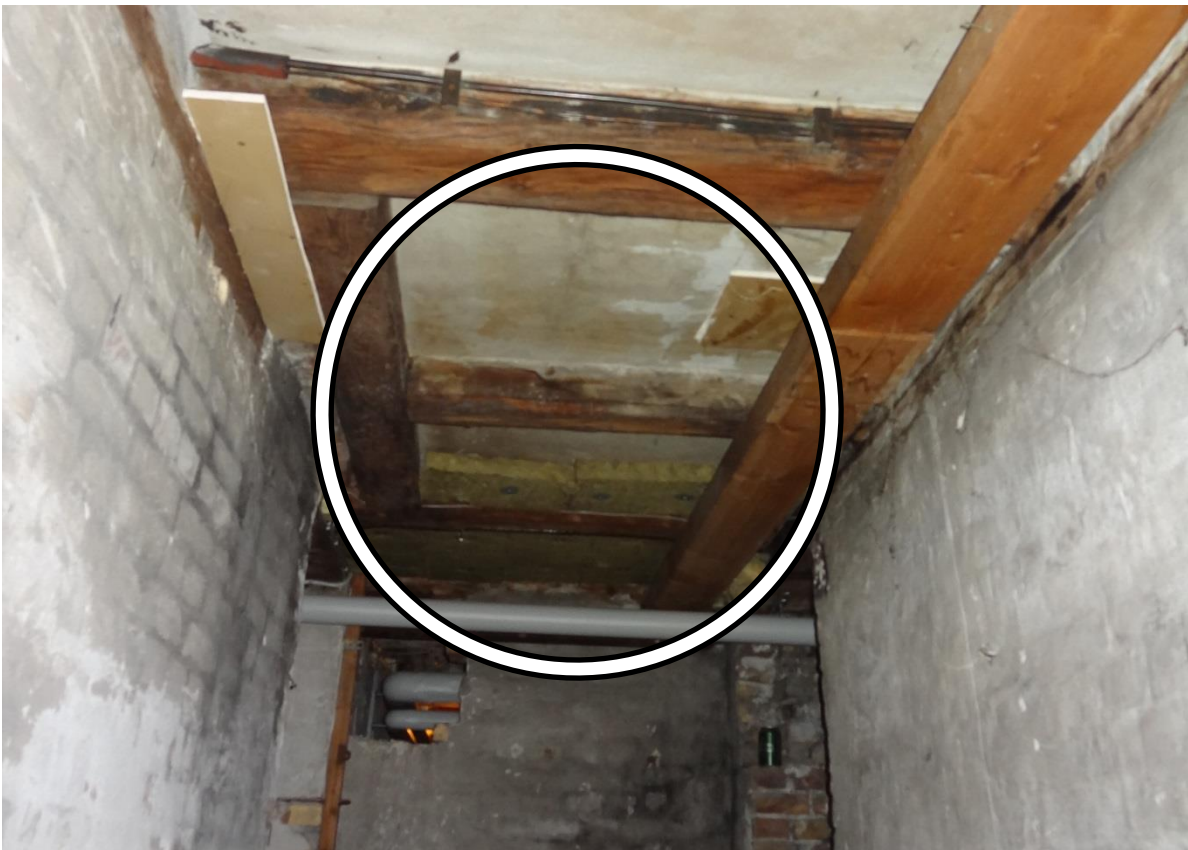
Det blev observeret, at der under entréen manglede der gulvisolering.
