# Boligtermografi

## med undertryk

Inspektion udført 17/12 2014

# Termografisk inspektion af bygning

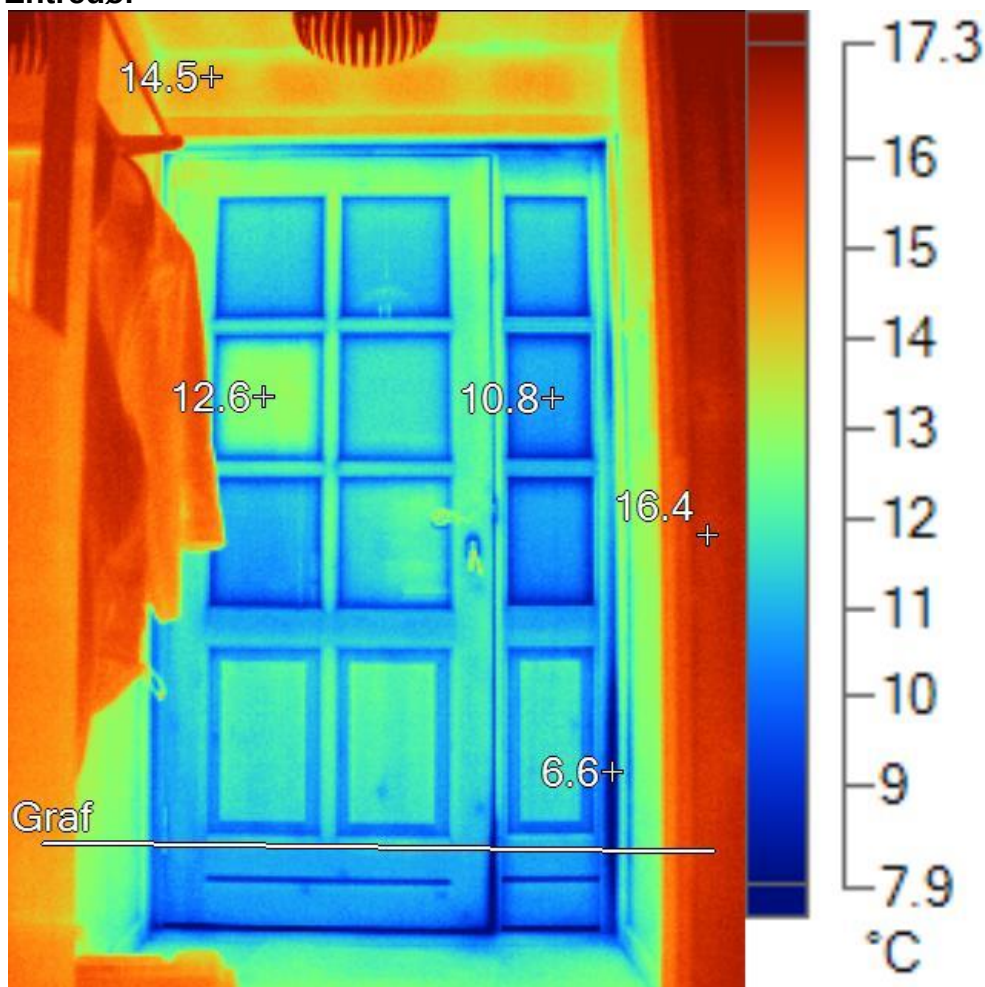
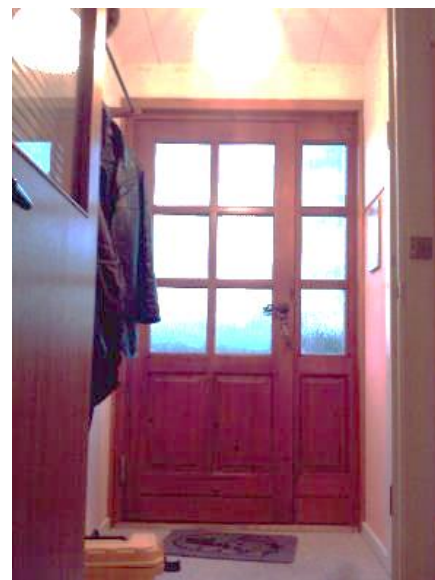
IR006465.IS2

| Døre: | Døren ses med kuldeindtræk fra ruder og konstruktion. Døren bør udskiftes til en nyere type, med en lavere U-værdi, for at nedsætte varmetabet her. |

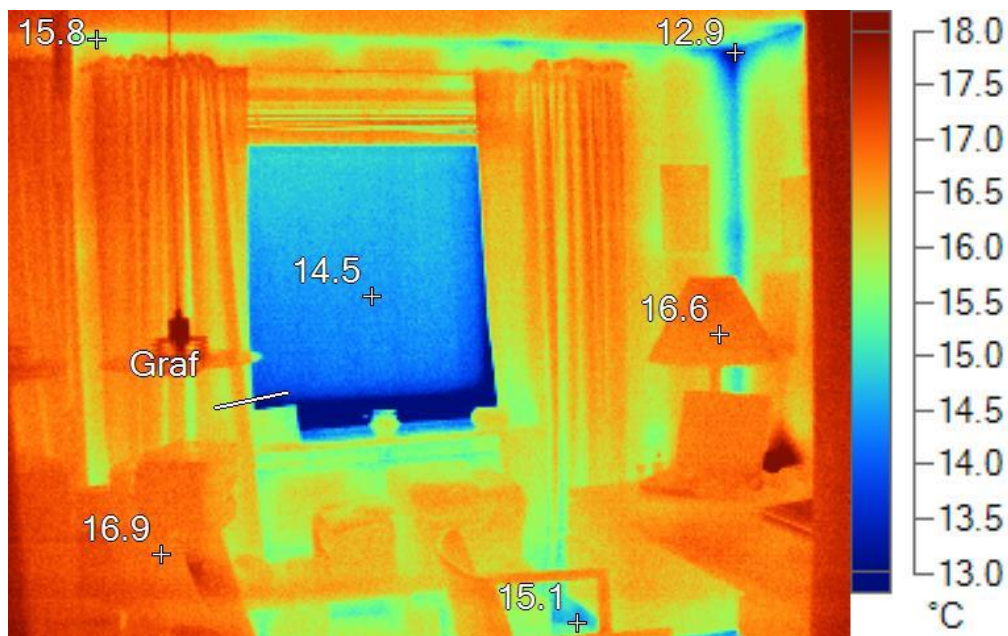
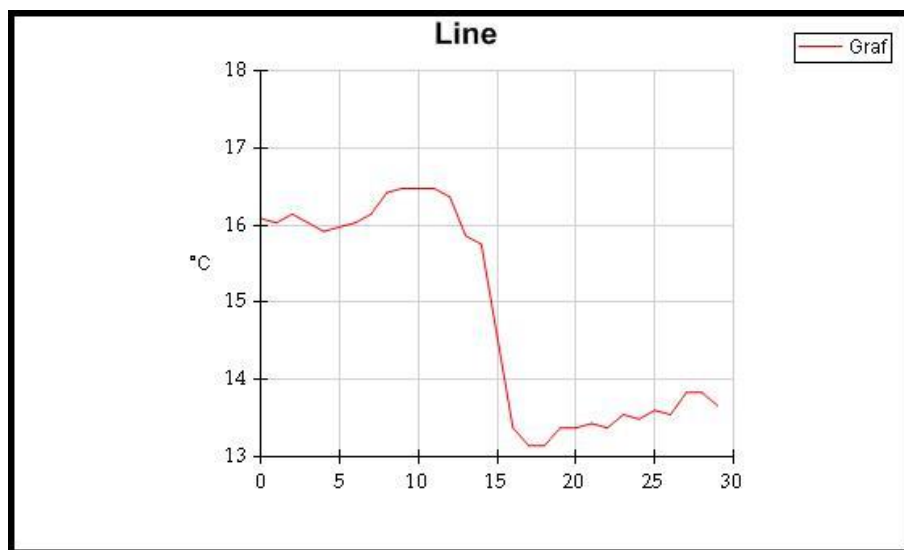
IR006466.IS2

| Vægge: | Ydervægge ses generelt isolerede, og kun med mindre afvigelser i isoleringsværdien. |
| Vinduer: | Vinduer ses med kraftigt kuldeindtræk fra rammekonstruktion, og fra ruder. |

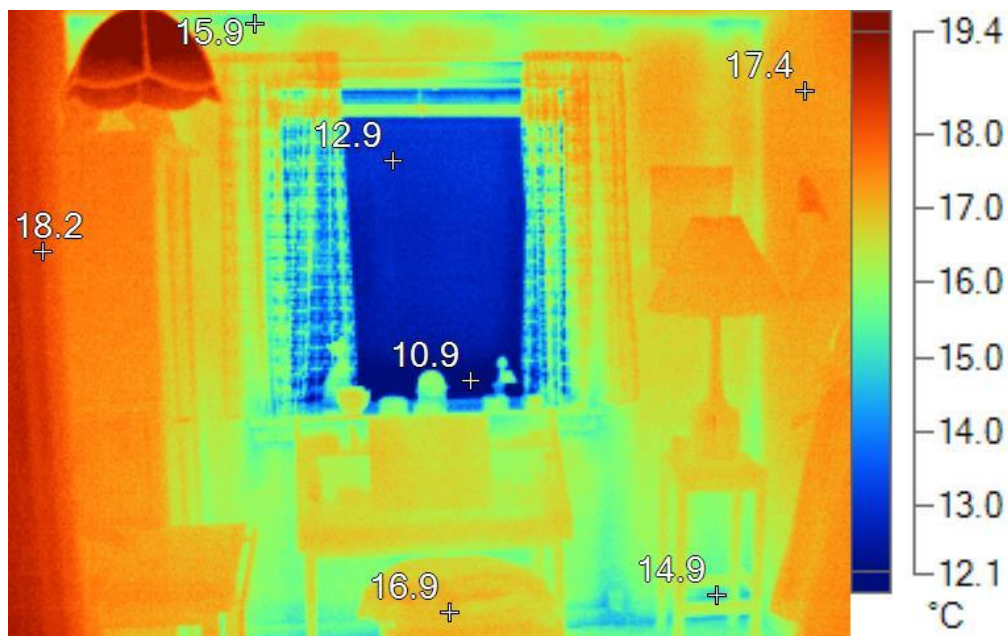
IR006468.IS2

| Vægge: | Ydervægge ses generelt isolerede, og kun med mindre afvigelser i isoleringsværdien. |
| Vinduer: | Vinduer ses med kraftigt kuldeindtræk fra rammekonstruktion, og fra ruder. |

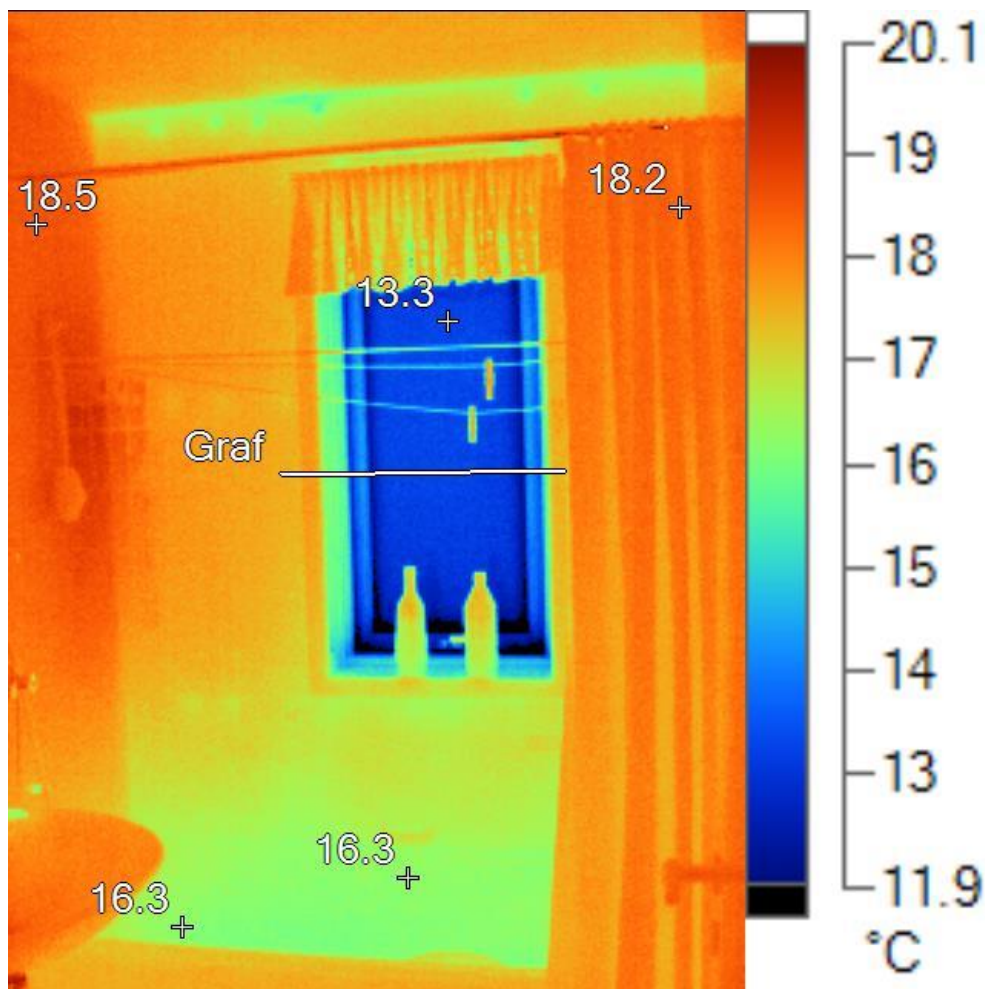
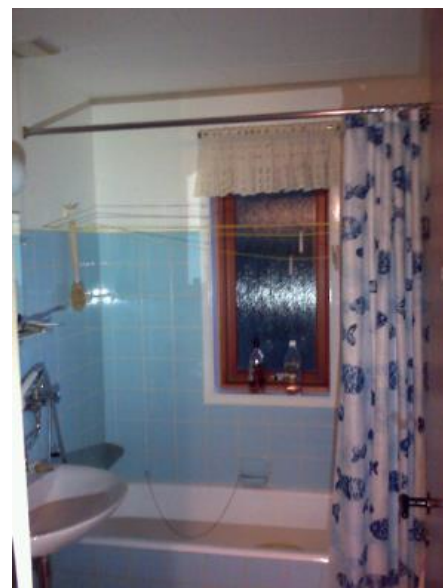
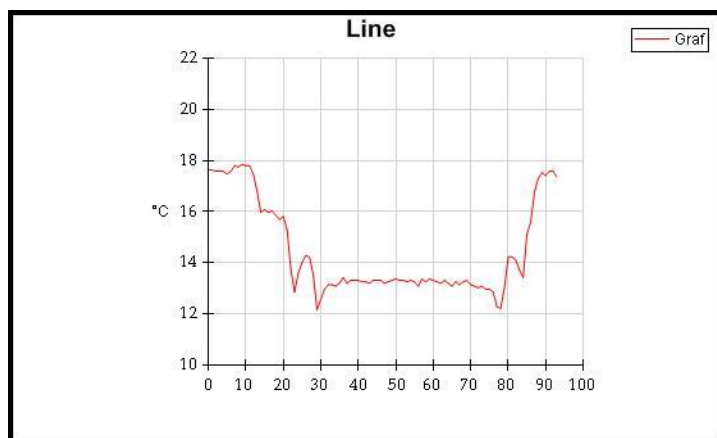
IR006469.IS2

| Vægge: | Ydervægge ses generelt isolerede, og kun med mindre afvigelser i isoleringsværdien. |
| Vinduer: | Vinduer ses med kraftigt kuldeindtræk fra rammekonstruktion, og fra ruder. |

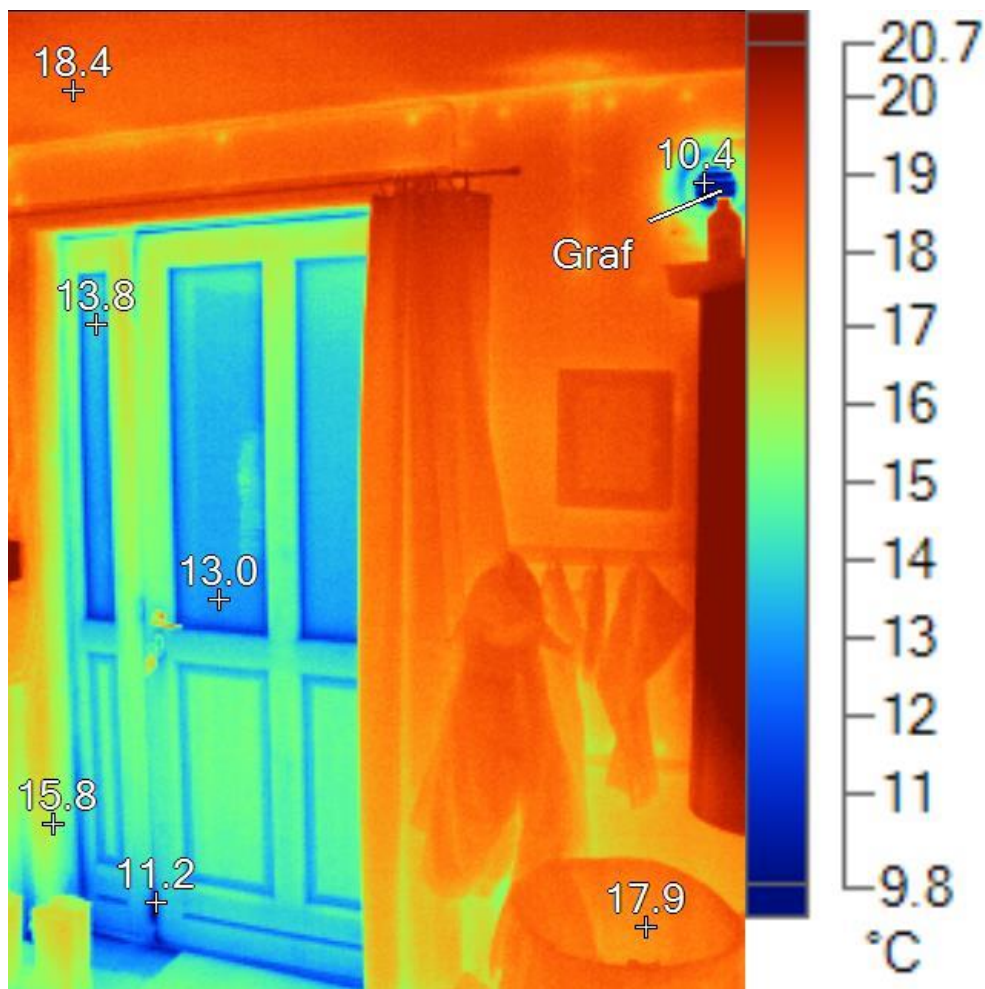
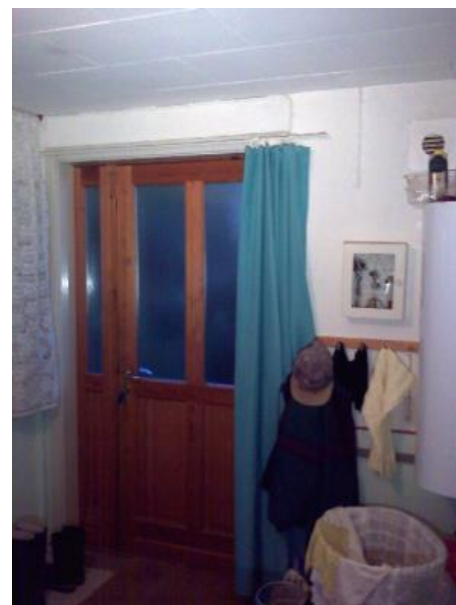
IR006471.IS2

| Døre: | Døren ses med kuldeindtræk fra ruder og konstruktion. Døren bør udskiftes til en nyere type, med en lavere U-værdi, for at nedsætte varmetabet her. |
| Vægge: | Ydervægge ses generelt isolerede, og kun med mindre afvigelser i isoleringsværdien. |
| Ventilation: | Udluftsventilatoren ses med et kuldeindtræk. |

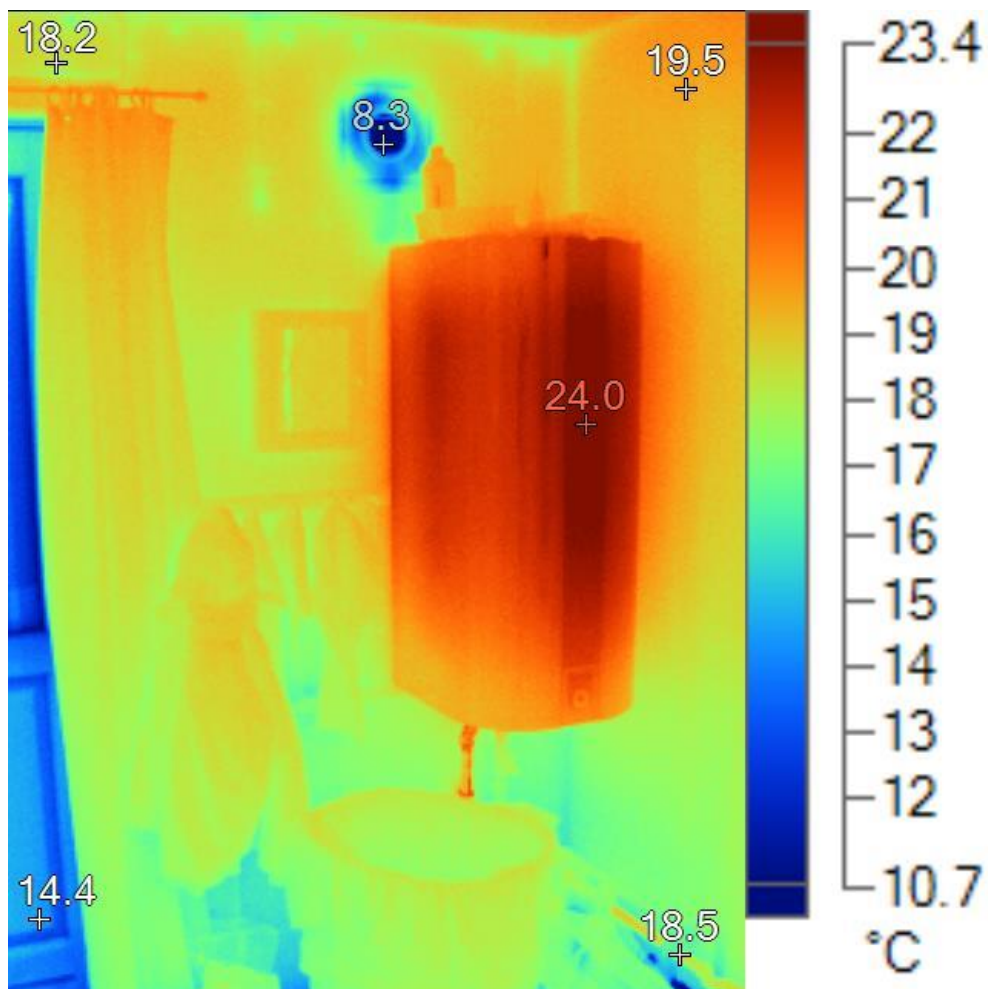
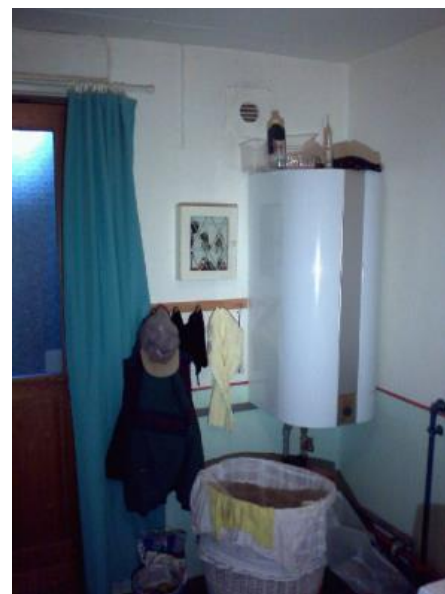
IR006472.IS2

Udluftningsventilatoren ses med et kuldeindtræk.

Denne bør enten afblændes helt, eller udskiftes til en elektrisk styret type, med indbygget kontrapjæld.

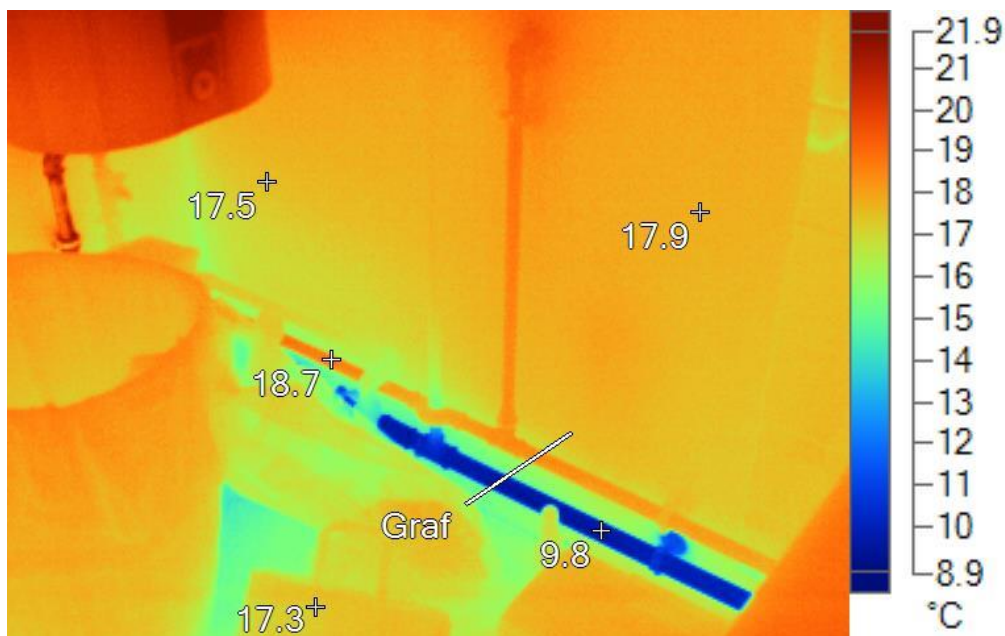
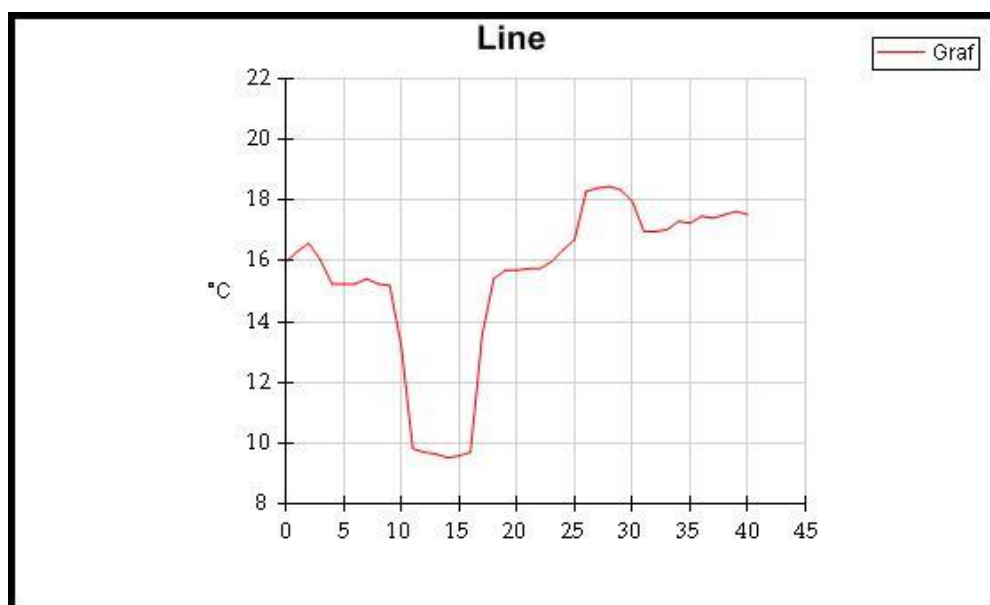
IR006473.IS2

På billederne fra fyrrummet ses der et varmetab fra rørintallationerne. Installationerne bør isoleres for at hindre unødigt energiforbrug, kondensering, og for at sikre at rumtemperaturen kan reguleres. Installationerne bør isoleres i en grad, så varmeafgivelsen herfra ikke på noget tidspunkt medfører temperaturstigninger i rummet på mere end 2 °C.

| Varmeanlæg/Rørinstallationer: | Der ses uisolerede rør. Varmtvandsrør bør isoleres for at mindske varmetabet og koldtvandsrør for at undgå kondens og bakterier. |

Koldtandsrørene bør ligeledes isoleres, for at sikre at disse ikke opvarmes og der opstår unødigt kondensering, samt der er muligt grundlag for bakterievækst i disse.

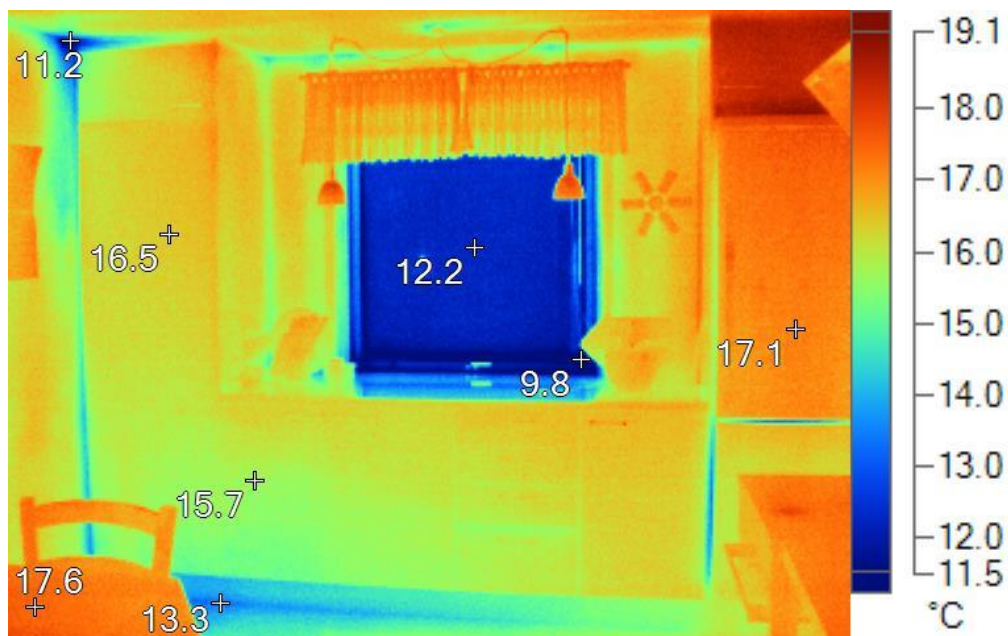
**IR006474.IS2**

Vinduer ses med kraftigt kuldeindtræk fra rammekonstruktion, og fra ruder.

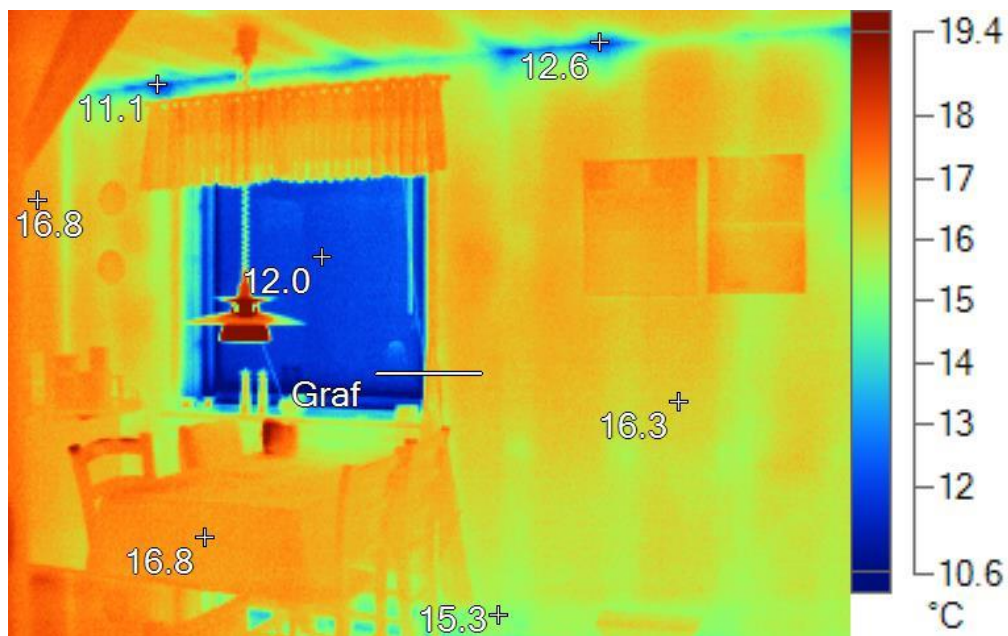
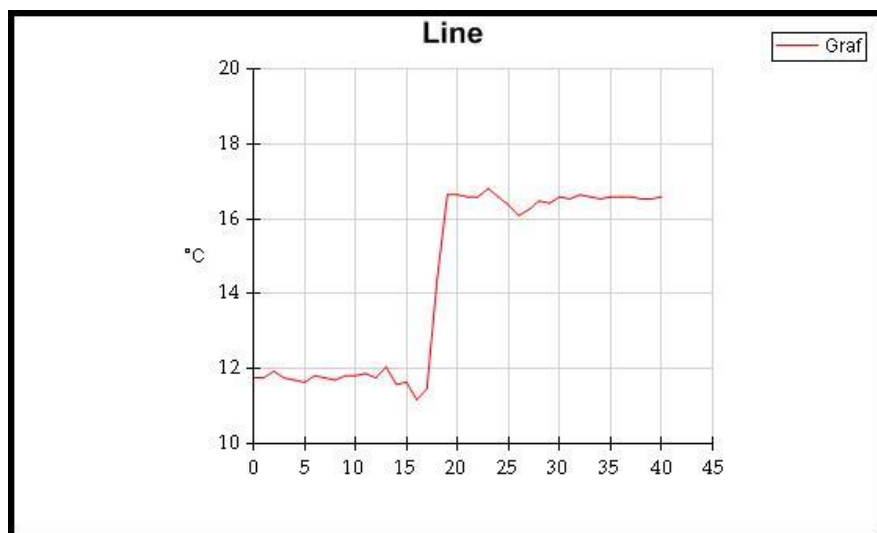
IR006475.IS2

| Vægge: | Ydervægge ses generelt isolerede, og kun med mindre afvigelser i isoleringsværdien. |
| Vinduer: | Vinduer ses med kraftigt kuldeindtræk fra rammekonstruktion, og fra ruder. |

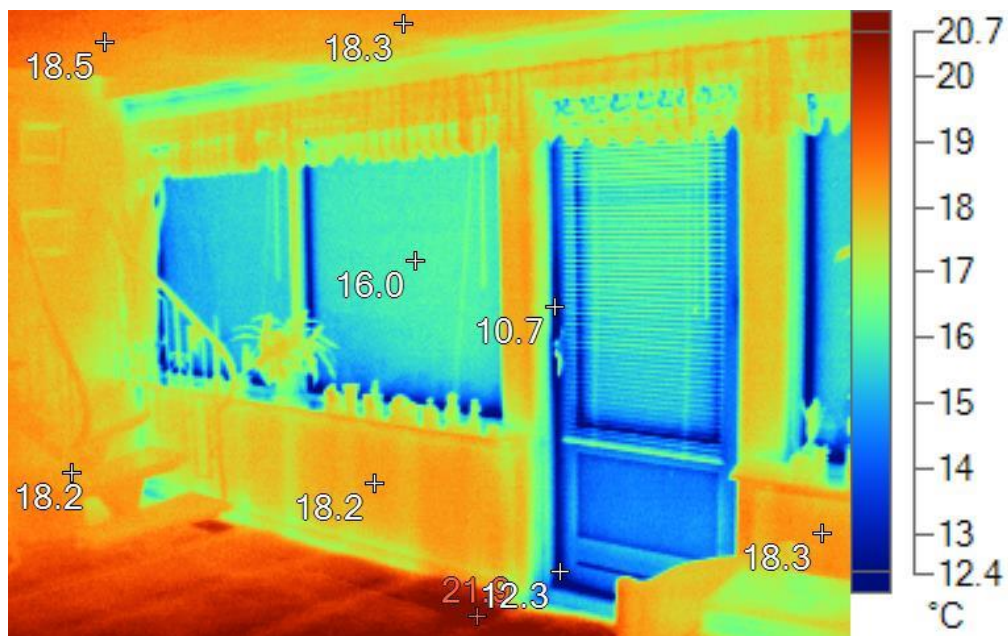
**IR006480.IS2**

| Døre: | Døren ses med kuldeindtræk fra ruder og konstruktion. Døren bør udskiftes til en nyere type, med en lavere U-værdi, for at nedsætte varmetabet her. |
| Vægge: | Ydervægge ses generelt isolerede, og kun med mindre afvigelser i isoleringsværdien. |
| Vinduer: | Vinduer ses med kraftigt kuldeindtræk fra rammekonstruktion, og fra ruder. |

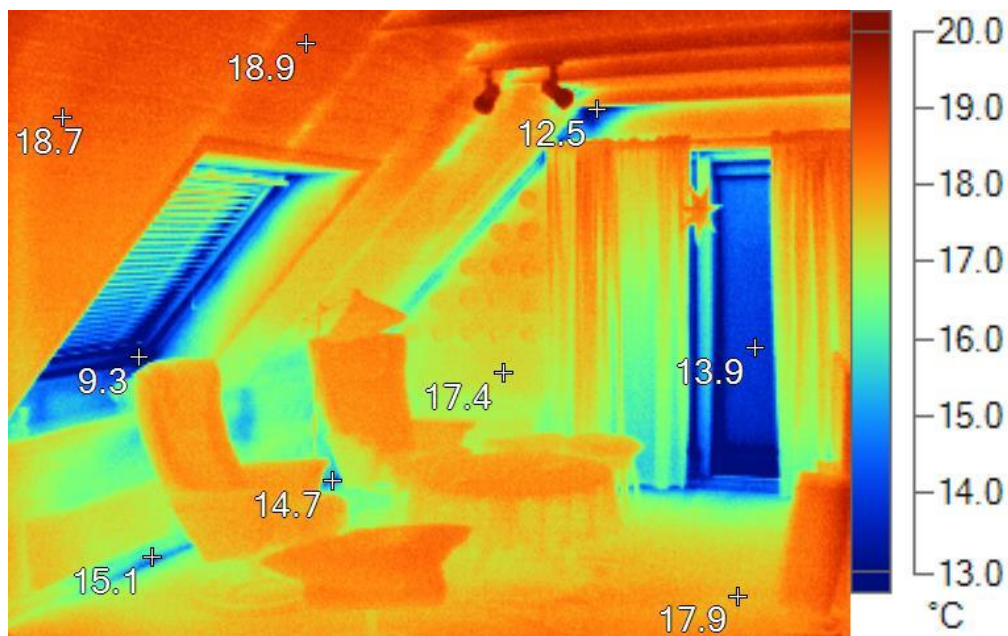
IR006484.IS2

| Vinduer: | Vinduer ses med kraftigt kuldeindtræk fra rammekonstruktion, og fra ruder. |
| Skråvæg: | Skråvæggen ses med en fyldestgørende isoleringsværdi. |

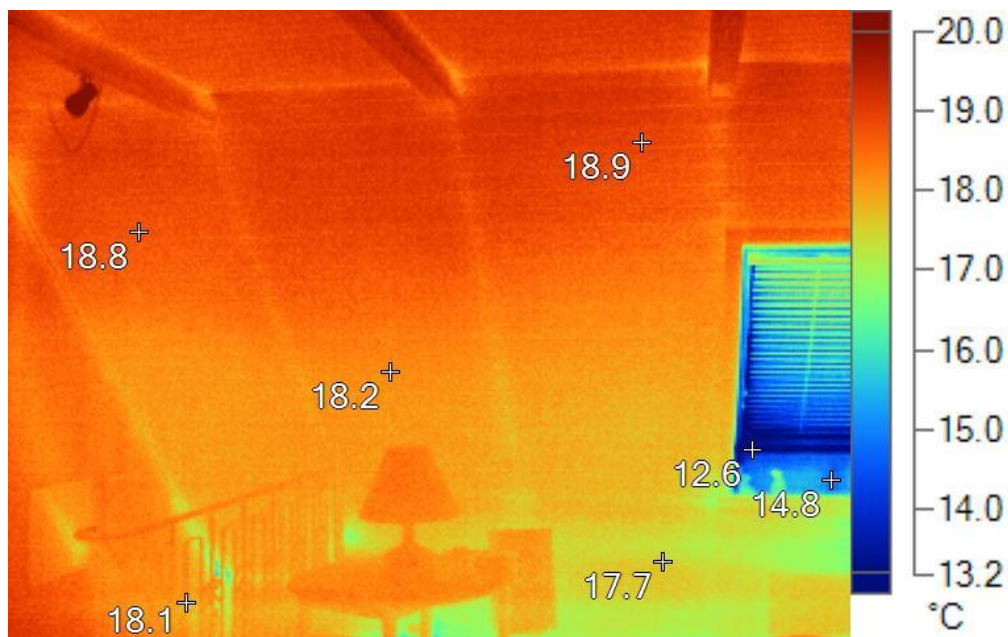
IR006485.IS2

| Vinduer: | Vinduer ses med kraftigt kuldeindtræk fra rammekonstruktion, og fra ruder. |
| Skråvæg: | Skråvæggen ses med en fyldestgørende isoleringsværdi. |

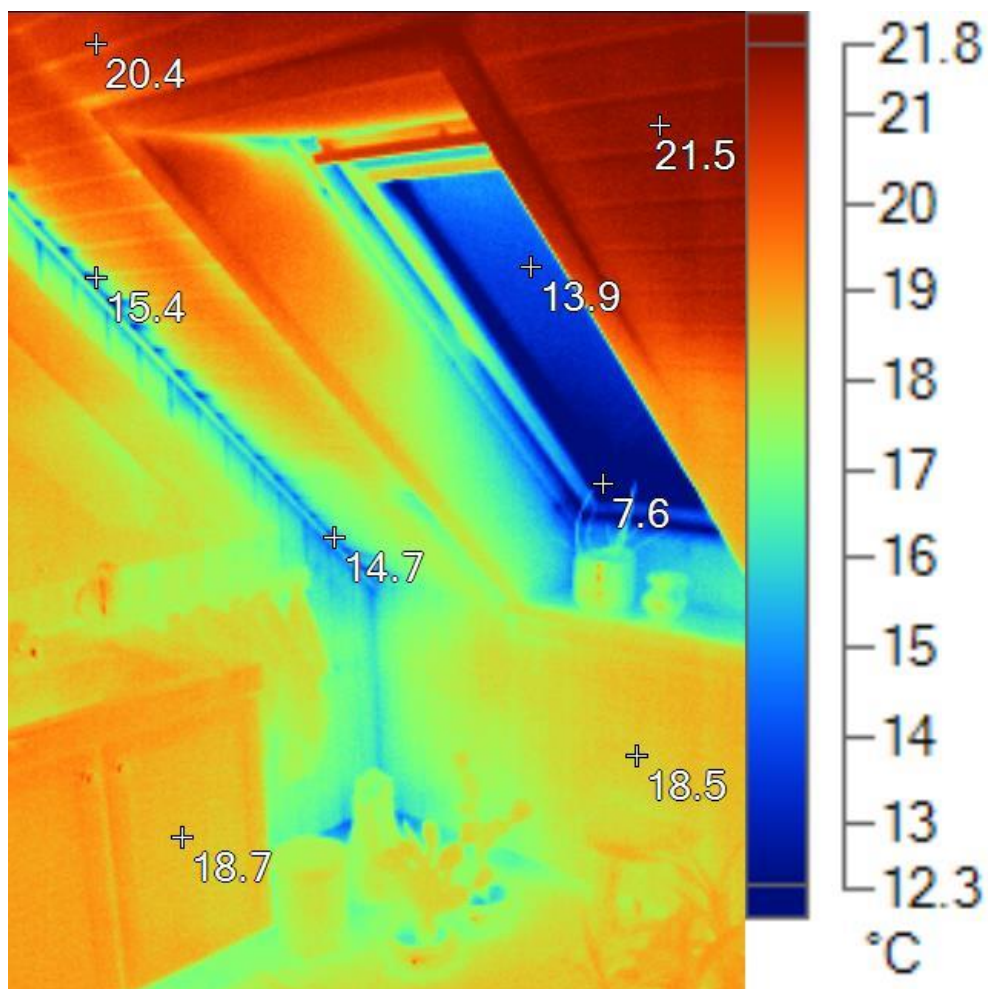
IR006488.IS2

| Vinduer: | Vinduer ses med kraftigt kuldeindtræk fra rammekonstruktion, og fra ruder. |
| Skråvæg: | Skråvæggen ses med en fyldestgørende isoleringsværdi. |

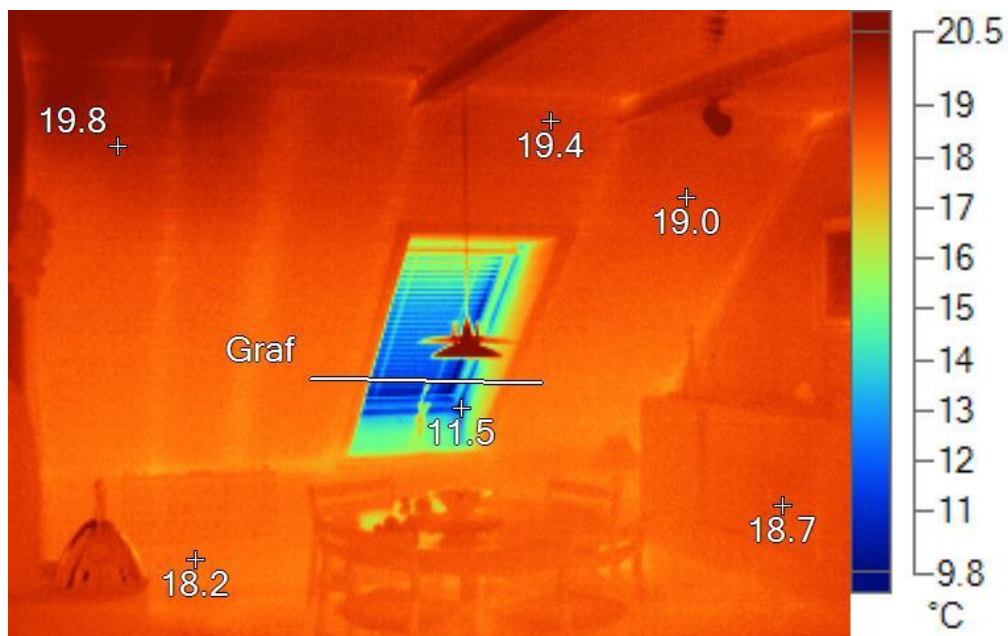
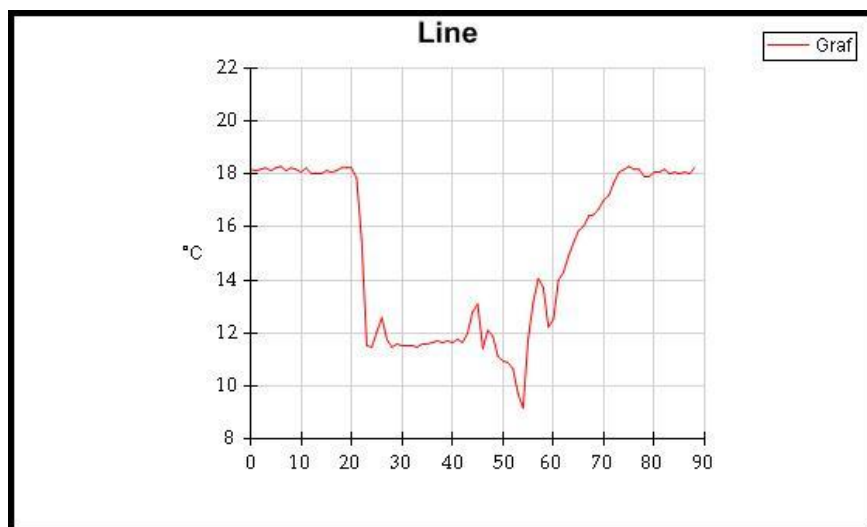
IR006490.IS2

| Vinduer: | Vinduer ses med kraftigt kuldeindtræk fra rammekonstruktion, og fra ruder. |
| Skråvæg: | Skråvæggen ses med en fyldestgørende isoleringsværdi. |

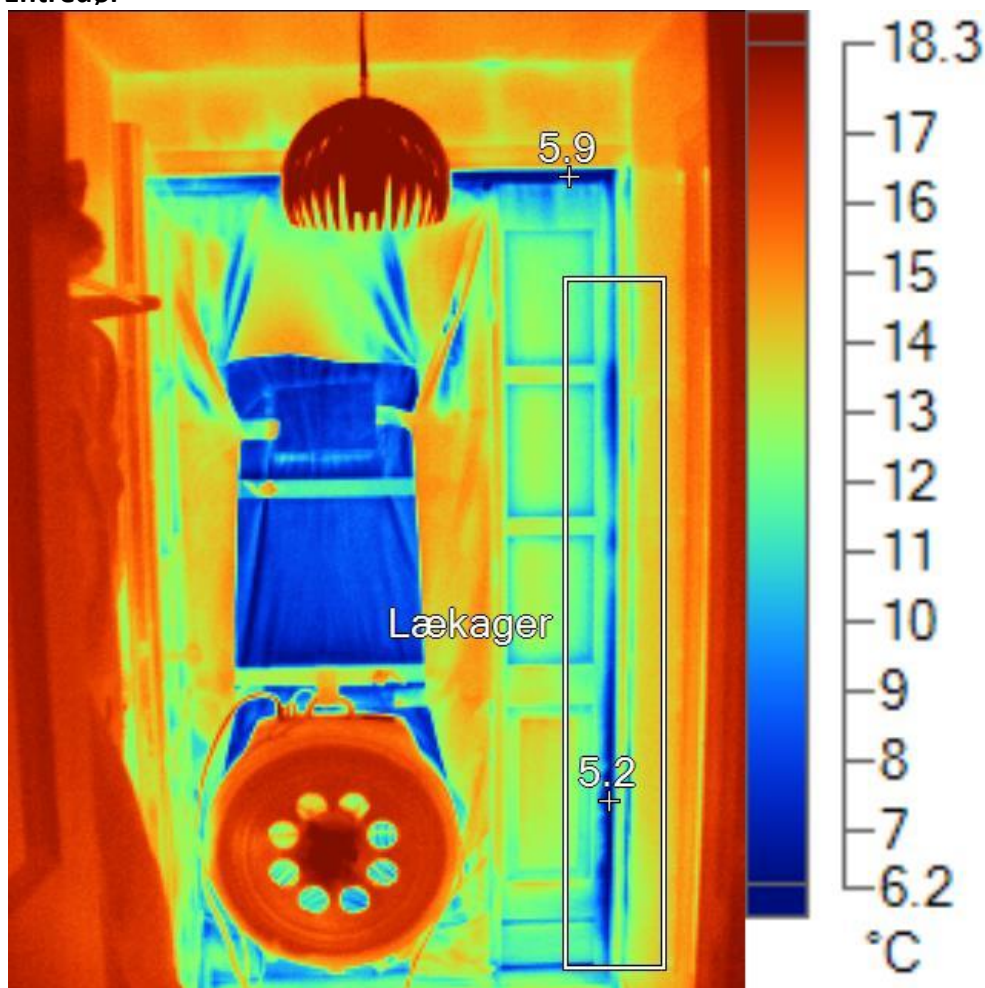
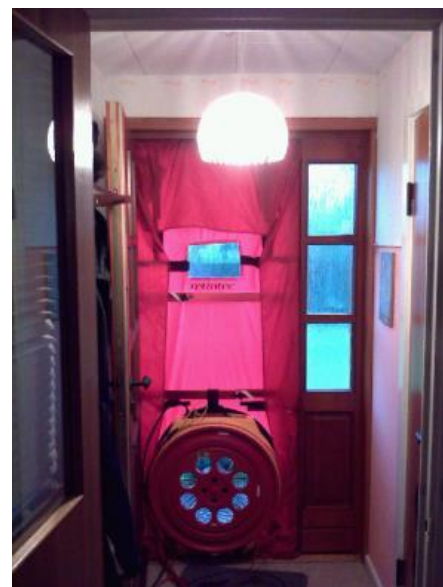
IR006499.IS2

Der ses lækager mellem døren og vægkonstruktionen.

Dørpartiet bør udskiftes til en nyere type med en højere isoleringsværdi.

Alternativt bør der fuges mellem dørkarm og vægge, samt udskiftes tætningslister.

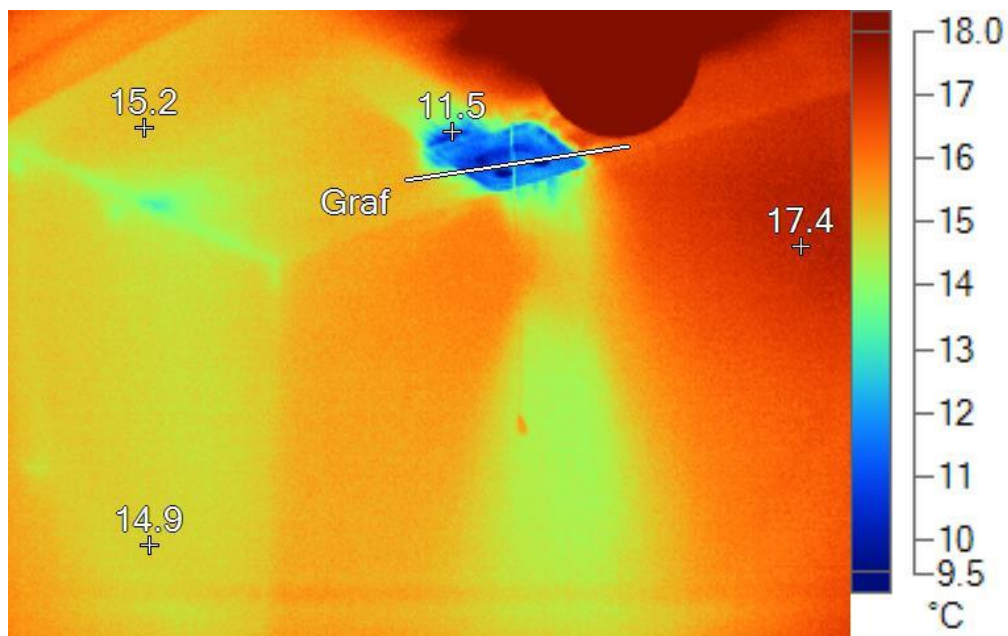
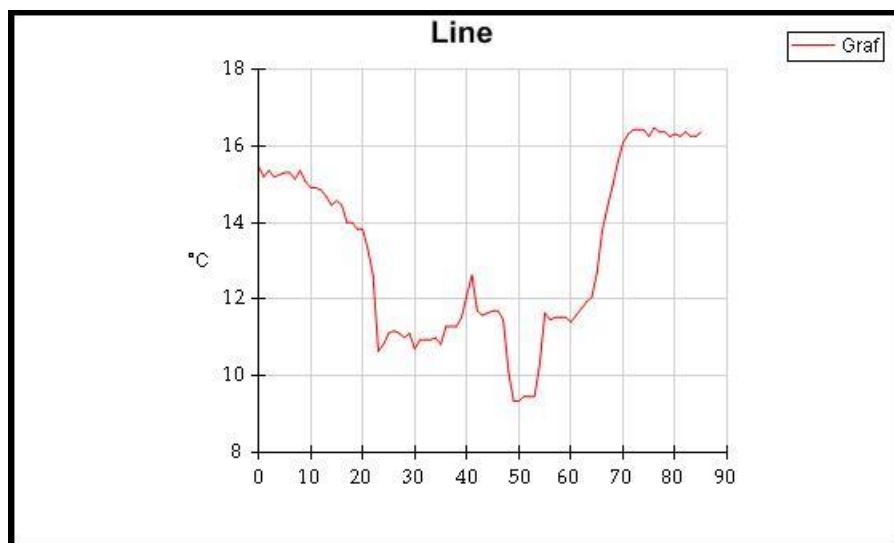
IR006500.IS2

| Ventilation: | Udluftsventilatoren ses med vindindtræk, pga. manglende kontrasjæld. Denne bør udskiftes til en elektrisk styret type. |

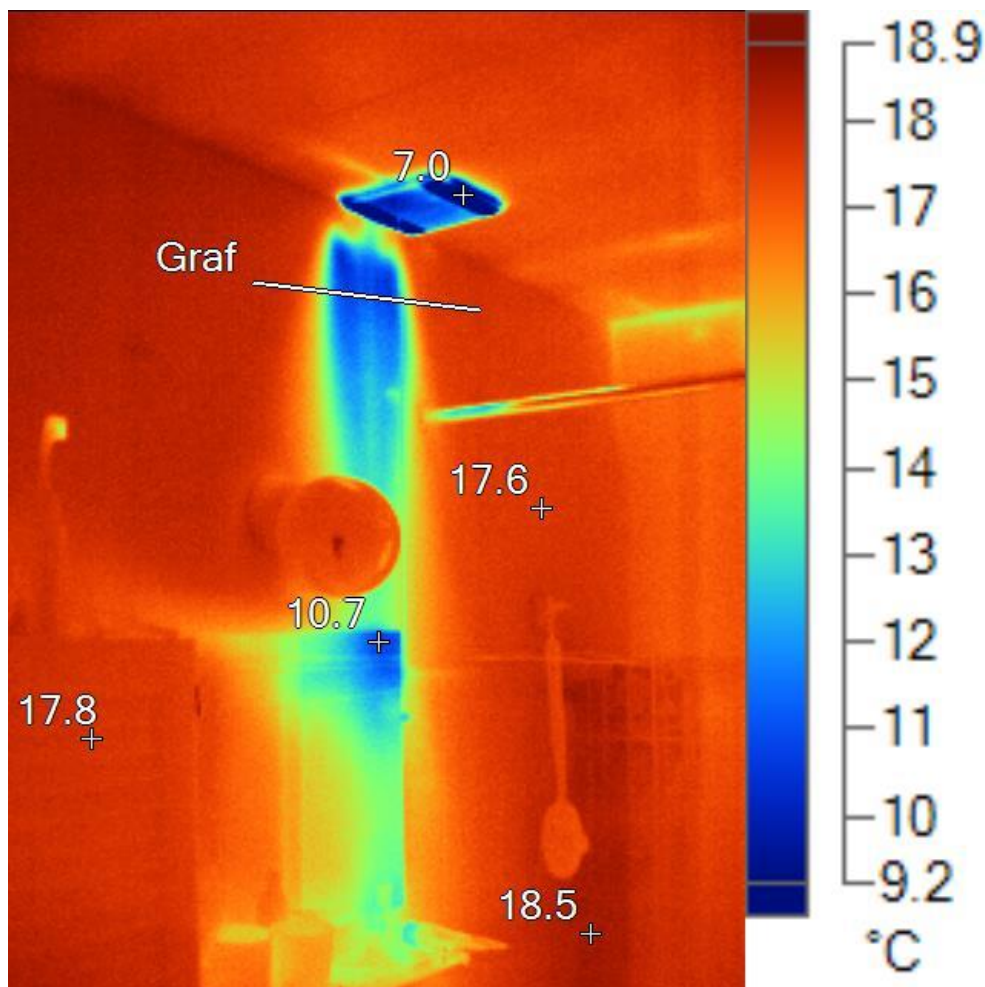
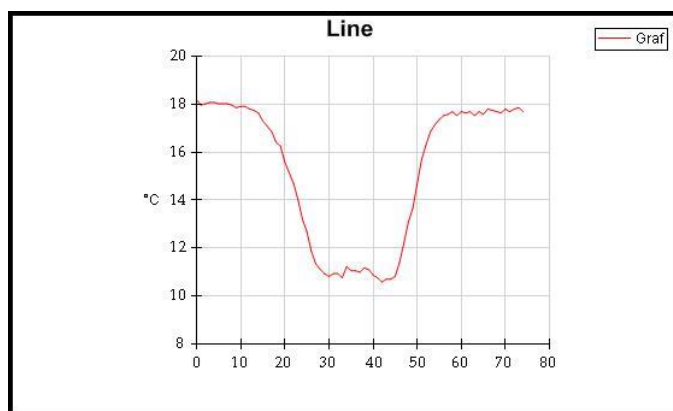
IR006506.IS2

| Ventilation: | Udluftsventilatoren ses med vindindtræk, pga. manglende kontrasjæld. Denne bør udskiftes til en elektrisk styret type. |

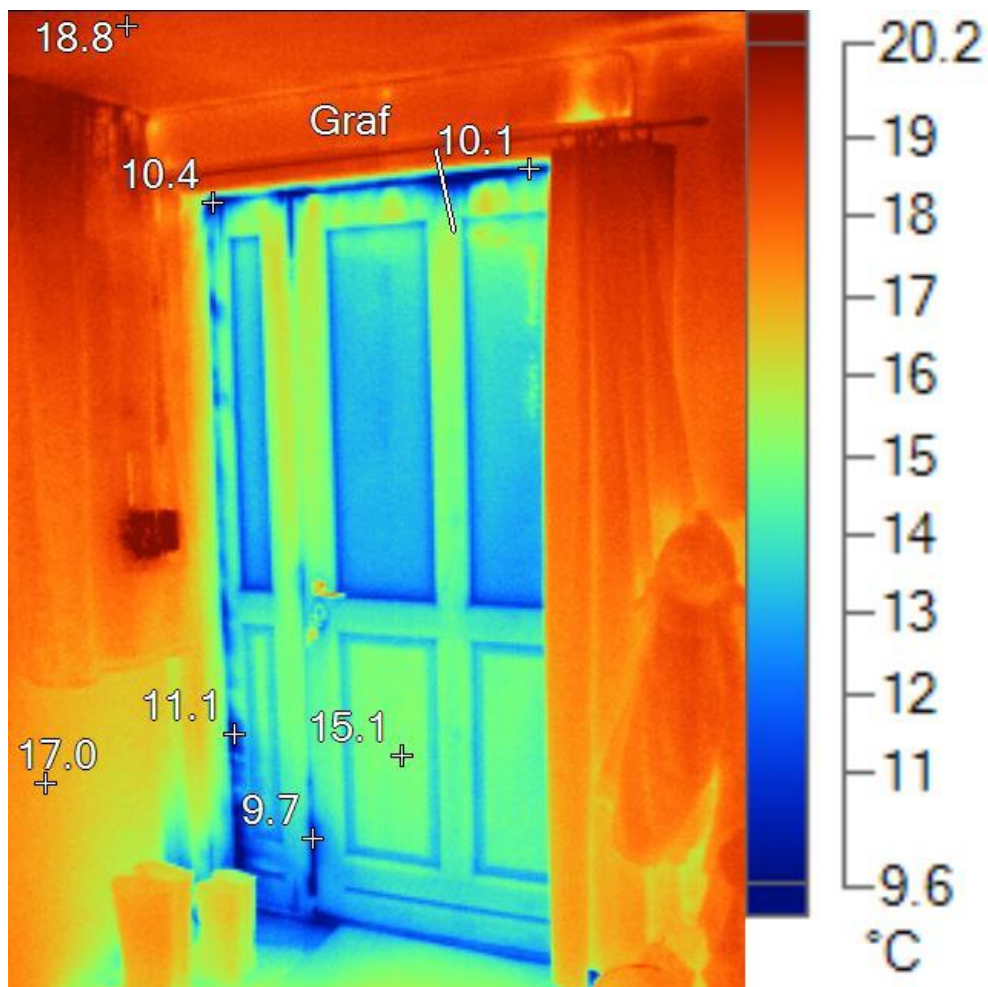
IR006507.IS2

| Døre: | Der ses lækager mellem døren og vægkonstruktionen.<br>Døren ses med lækager fra tætningslisterne. |

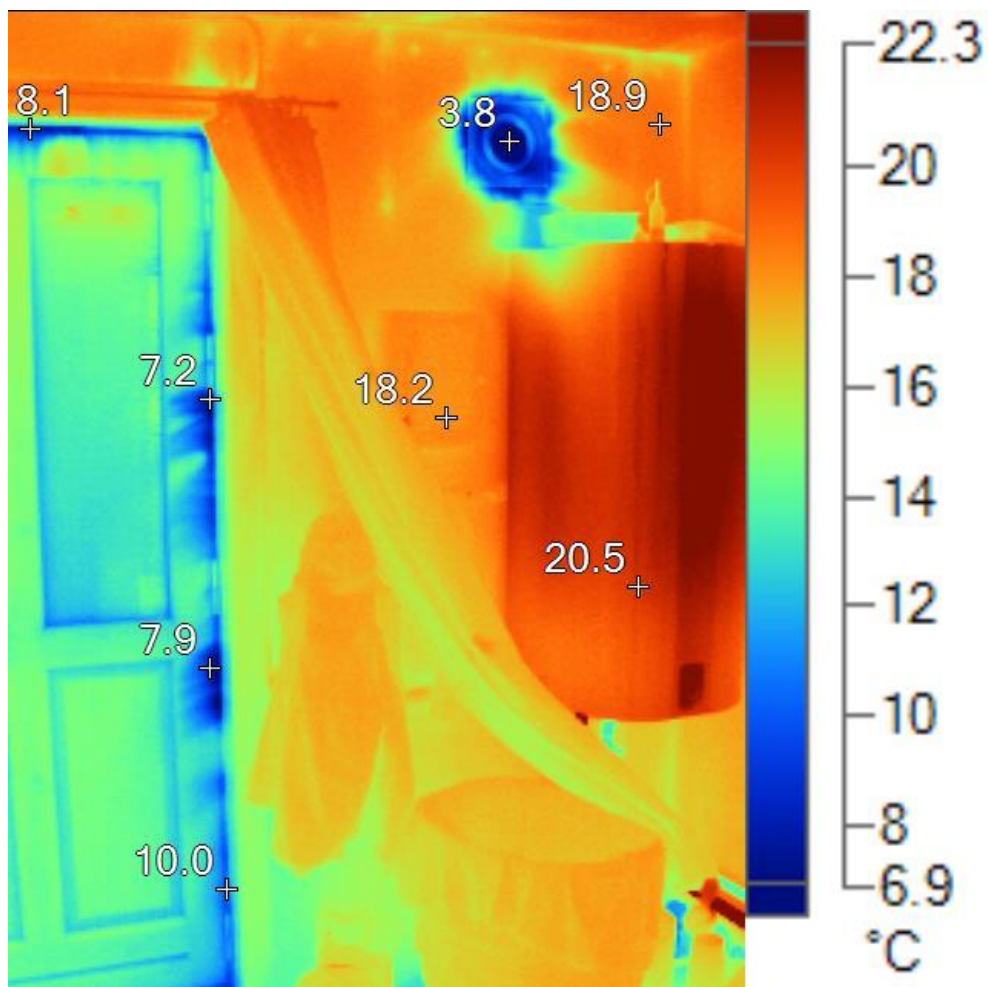
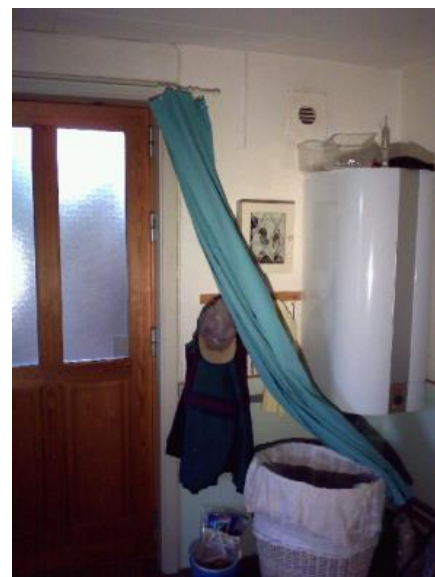
IR006508.IS2

| Ventilation: | Udluftningsventilatoren ses med vindindtræk, pga. manglende kontraspjæld.<br>Denne bør udskiftes til en elektrisk styret type. |

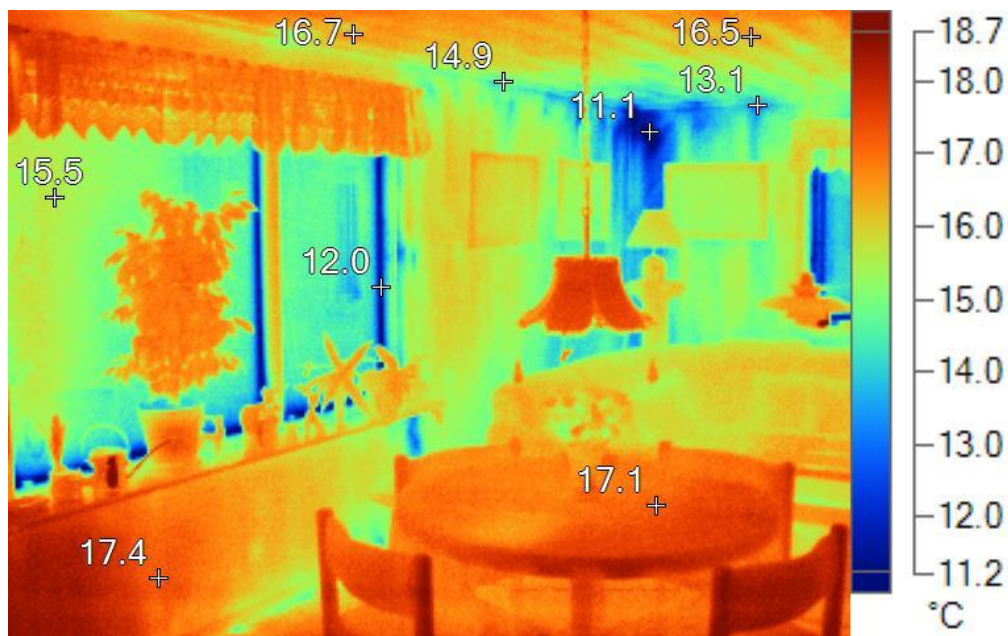
IR006513.IS2

| Vægge: | Der kuldeindtræk ind i væggen, grundet lækager i konstruktionssamlingen mellem loft og væg. |

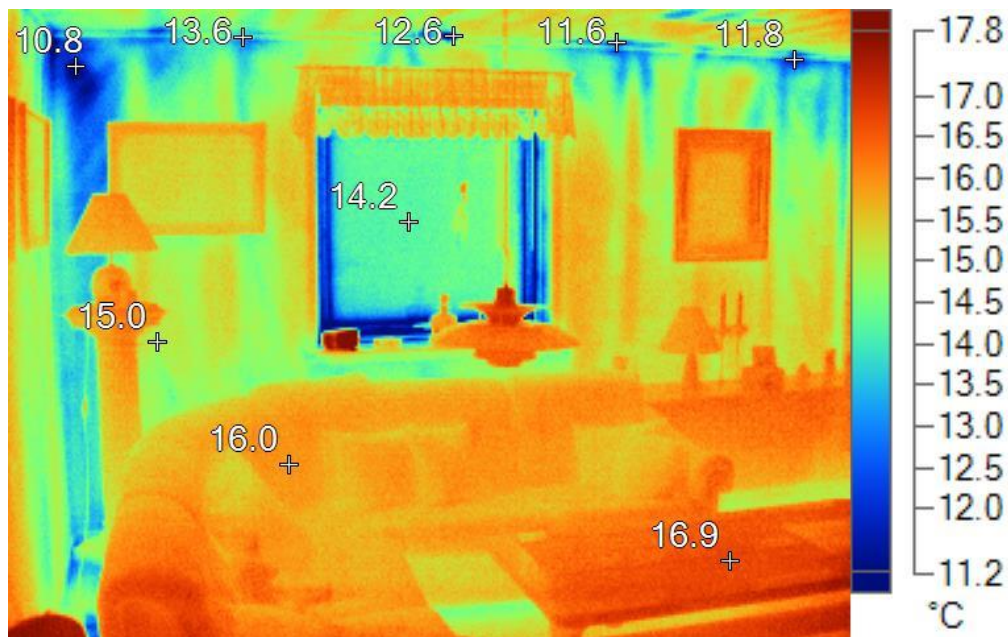
IR006514.IS2

| Vægge: | Der kuldeindtræk ind i væggen, grundet lækager i konstruktionssamlingen mellem loft og væg. |
