# Boligtermografi

## med undertryk

Inspektion udført 17/12 2014

# Termografisk inspektion af bygning

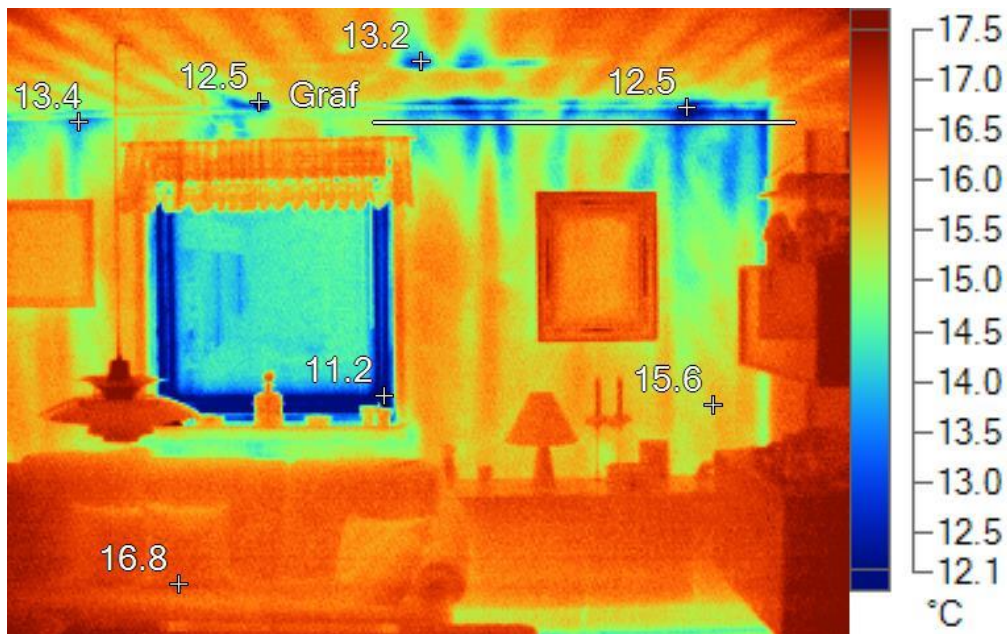
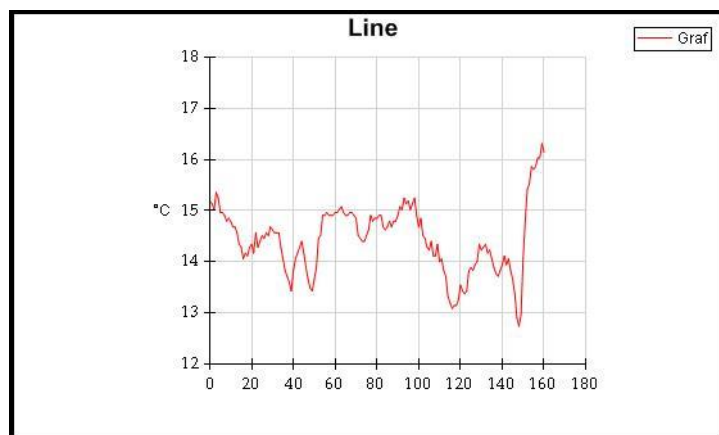
IR006516.IS2

| Vægge: | Der kuldeindtræk ind i væggen, grundet lækager i konstruktionssamlingen mellem loft og væg. |

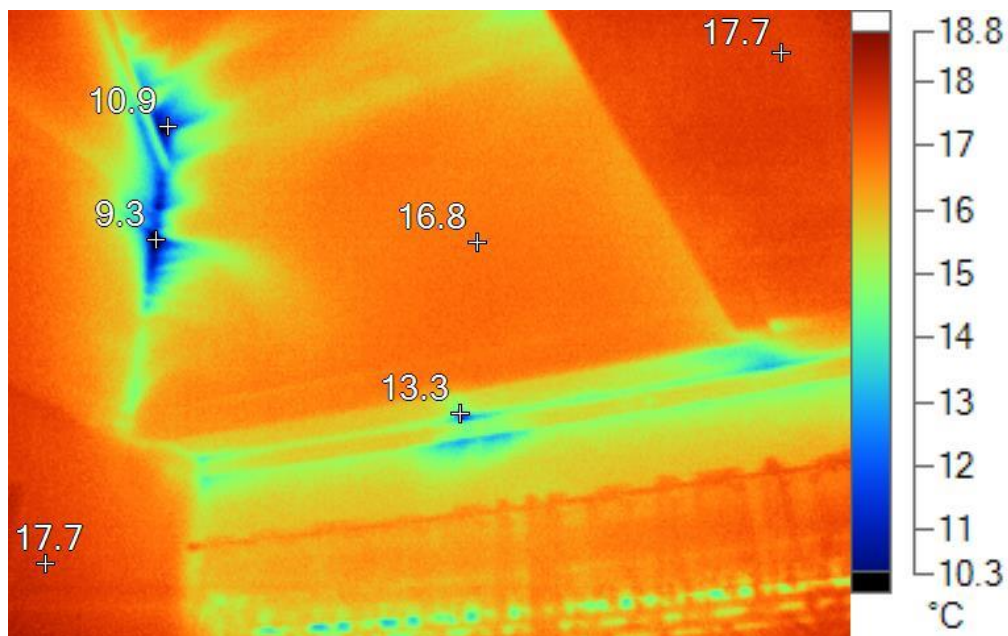
IR006518.IS2

Skråvæggen ses med lækager i klimaskærmen, omkring konstruktionssamlinger.

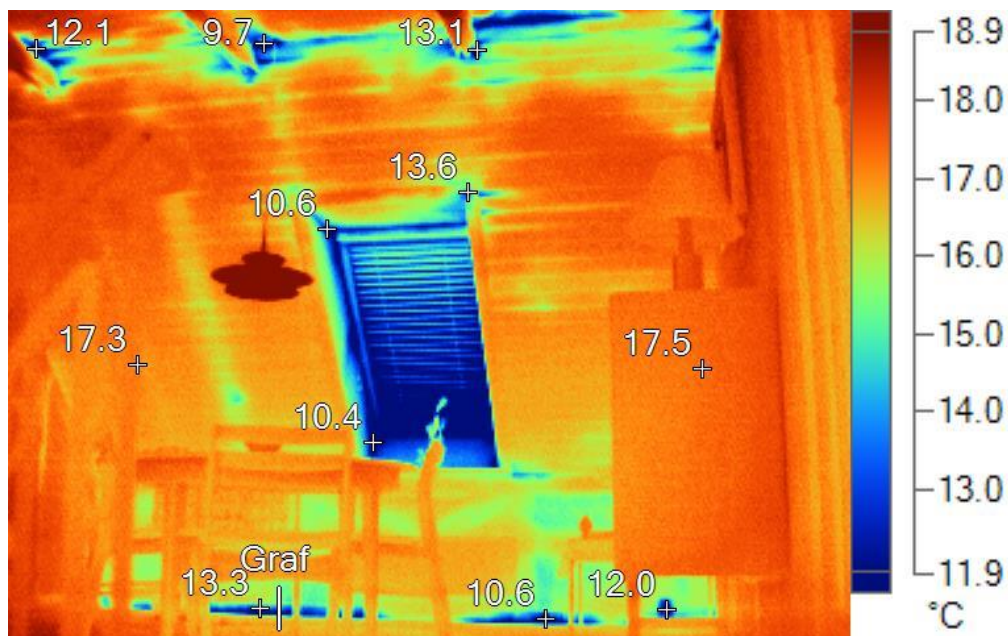
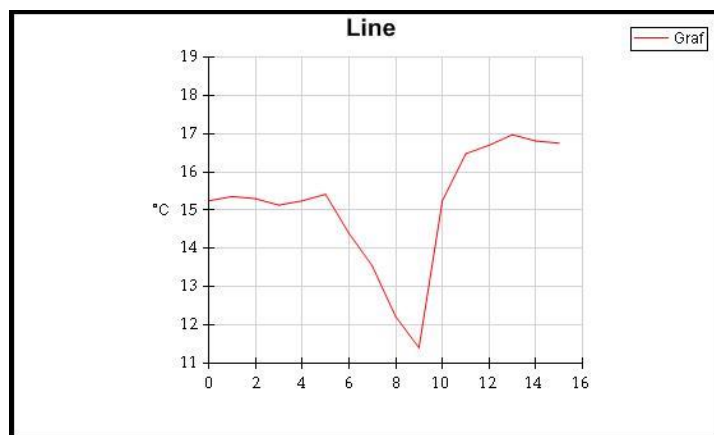
IR006522.IS2

Ved termografi med undertryk, ses der afvigelser i isoleringsværdierne, specielt på 1. salen. Årsagen til disse lækager skal formodentlig findes i kanten af konstruktionssamlinger boligen rundt, hvor der ikke er tætnet korrekt. Det skyldes at der er brugt en alukraft som dampspærre, som ikke er tætnet i konstruktionssamlingerne.

| Skråvæg: | Skråvæggen ses med lækager i klimaskærmen, omkring konstruktionssamlinger. |

Den korrekte udbedring af lækagerne her, vil være at nedtage den eksisterende beklædning, og opbygge konstruktionen fra "bunden" med en ny tæt dampspærre og en ny beklædning. Ligeledes bør vindpladerne (vindspær) i den udvendige tagkonstruktion kontrolleres. Her er mindstekravet, at vindspæret dækker endefladerne på isoleringsmåtten.

Som et minimum kan det anbefales på 1. salen, at afmontere fodpaneler/skyggelister, og fuge mellem gulv/loft og væg med en elastisk fugemasse, med en lav svindprocent. Dette vil begrænse lækageproblemet, og er at betragte som en midlertidig løsning, for at stoppe det direkte træk ind. Vindindtrækket på loftet i stueplan har formodentlig samme årsag som lækagerne på 1. sal.

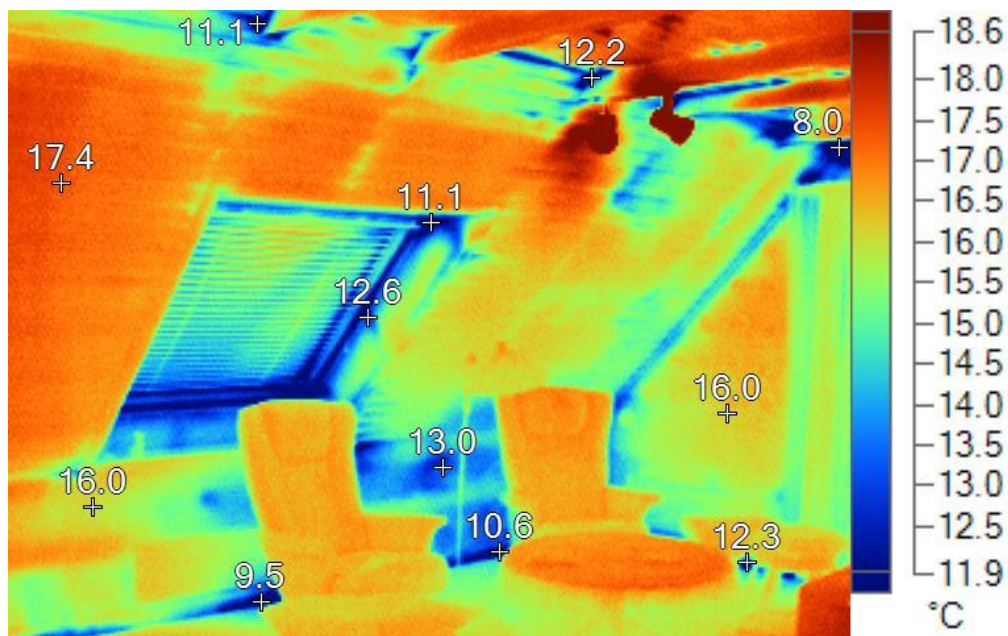
IR006524.IS2

| Skråvæg: | Skråvæggen ses med lækager i klimaskærmen, omkring konstruktionssamlinger. |

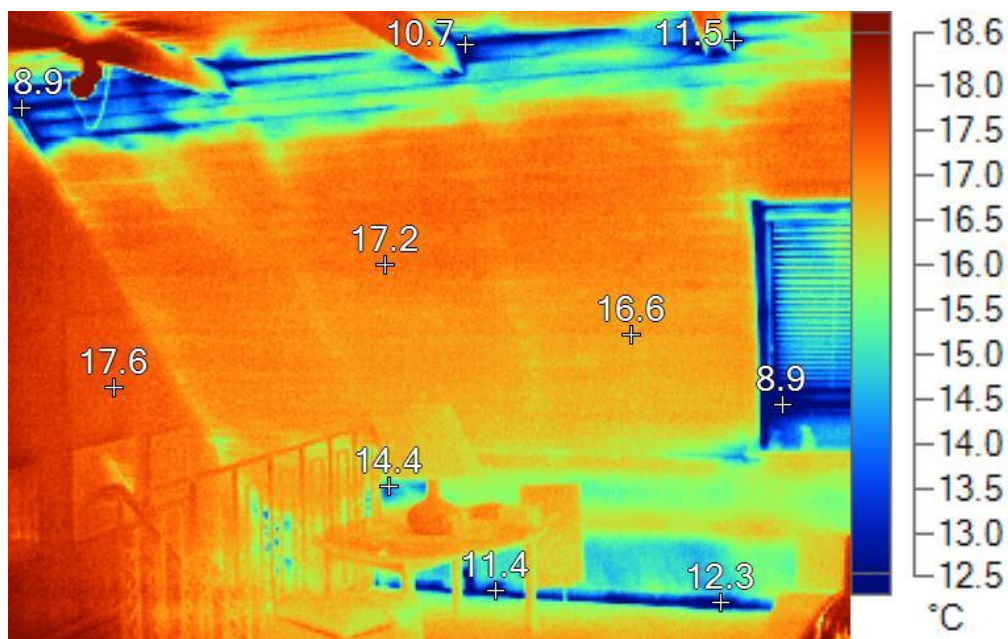
IR006525.IS2

| Skråvæg: | Skråvæggen ses med lækager i klimaskærmen, omkring konstruktionssamlinger. |

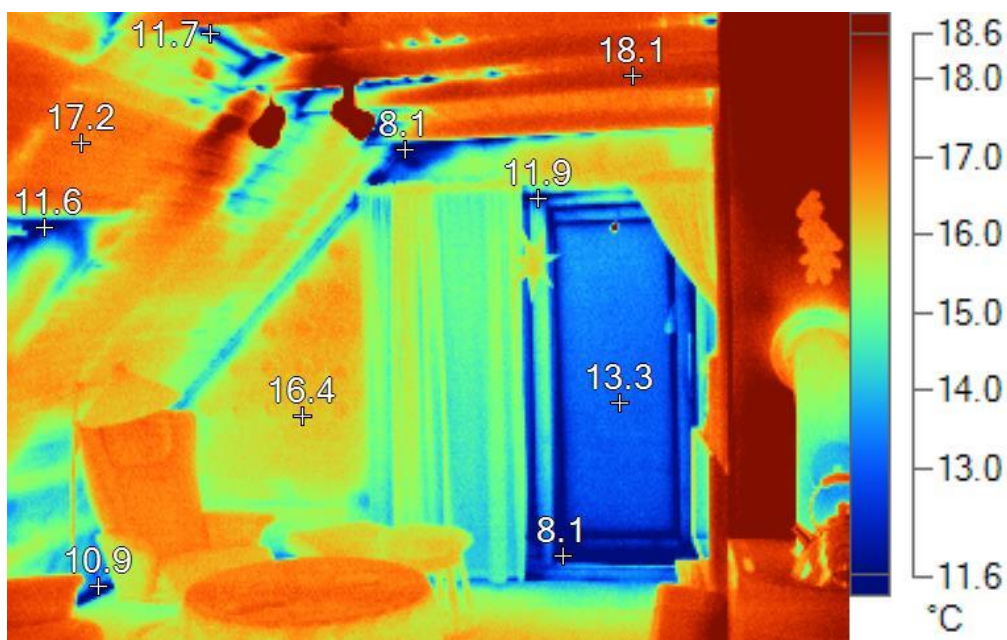
IR006526.IS2

| Skråvæg: | Skråvæggen ses med lækager i klimaskærmen, omkring konstruktionssamlinger. |

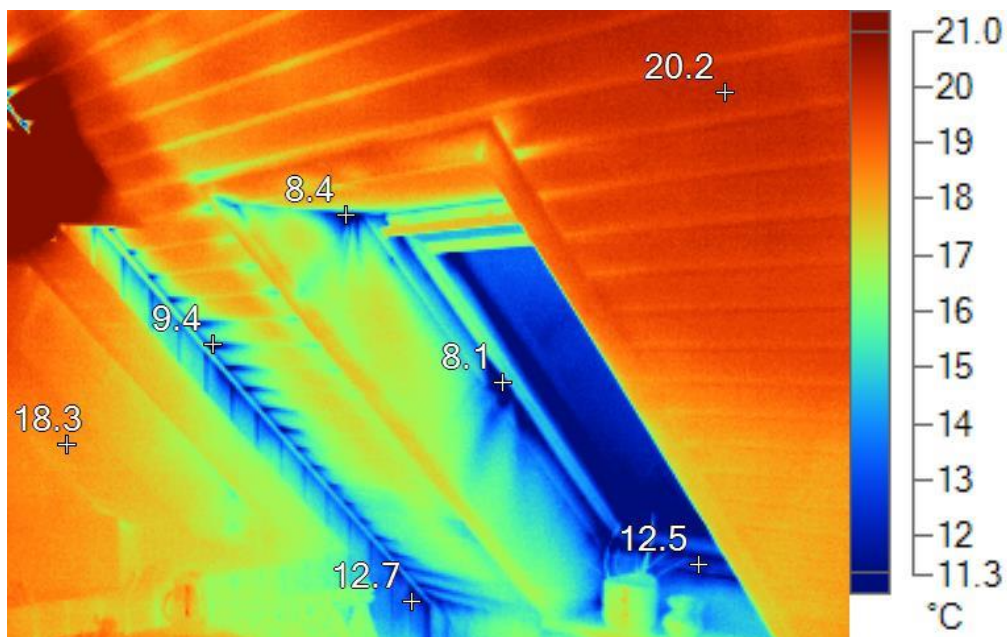
IR006532.IS2

| Skråvæg: | Skråvæggen ses med lækager i klimaskærmen, omkring konstruktionssamlinger. |

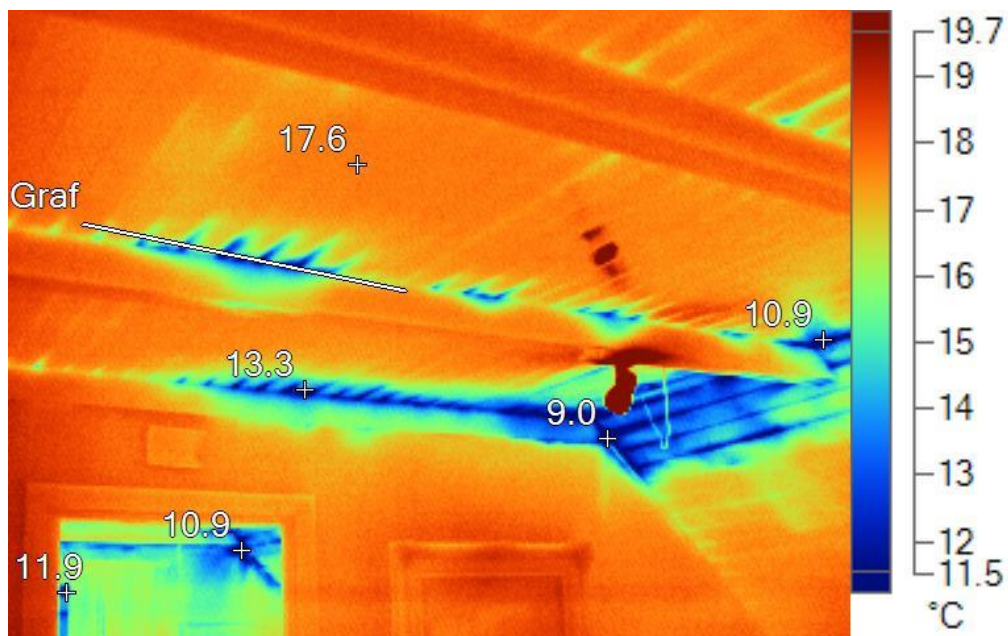
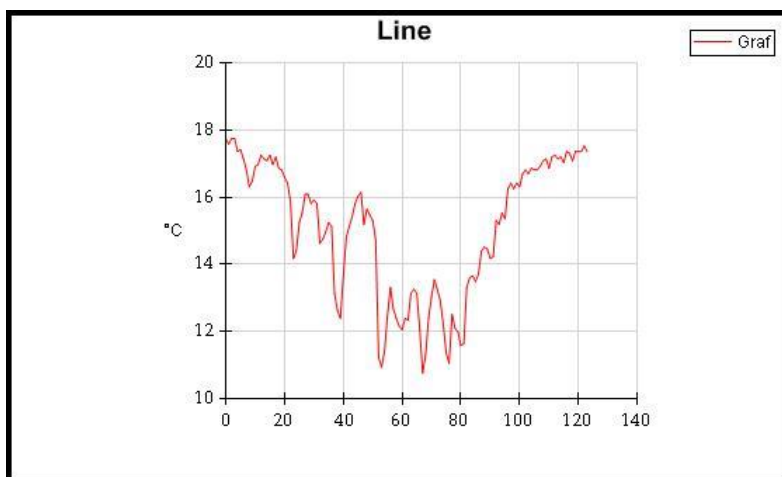
IR006529.IS2

| Skråvæg: | Skråvæggen ses med lækager i klimaskærmen, omkring konstruktionssamlinger. |

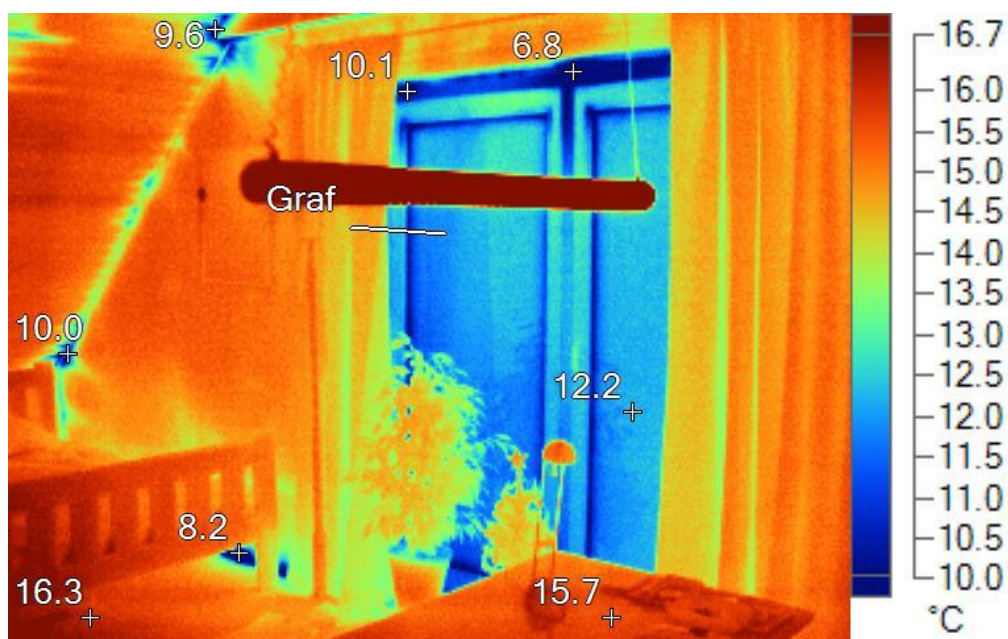
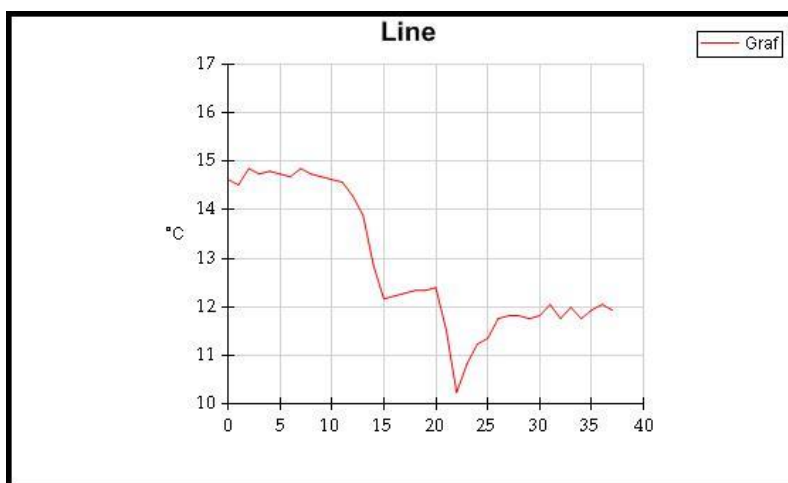
IR006536.IS2

| Skråvæg: | Skråvæggen ses med lækager i klimaskærmen, omkring konstruktionssamlinger. |

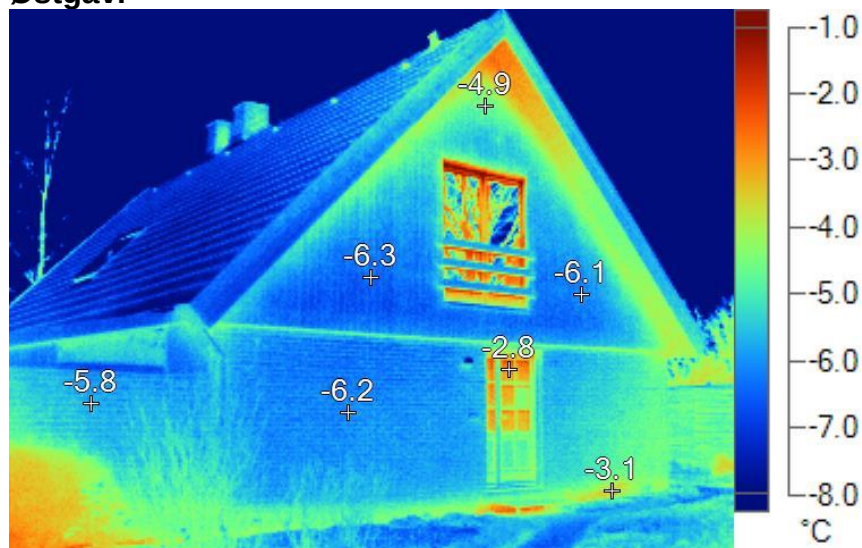
IR006454.IS2

| Sokkel: | Der ses her et varmetab fra soklen. |

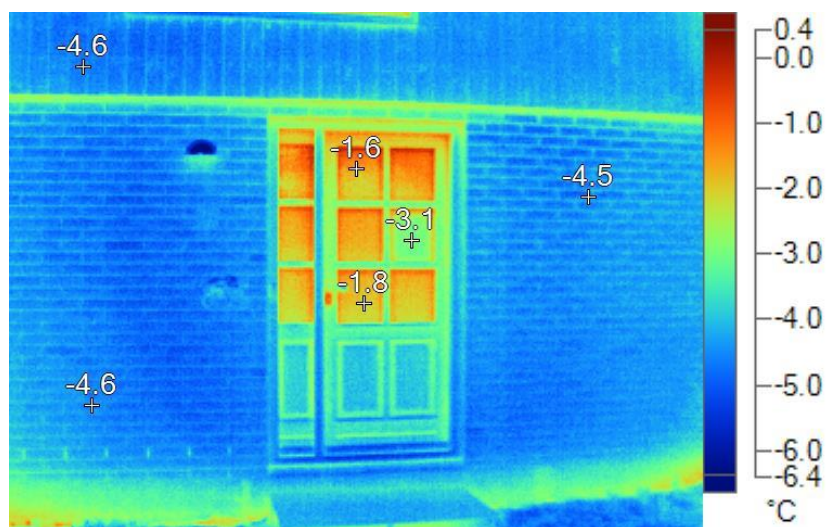
IR006456.IS2

| Døre: | Der ses varmetab fra dørens ruder. En enkelt rude ser ud til at være udskiftet, til en lavenergirude. |

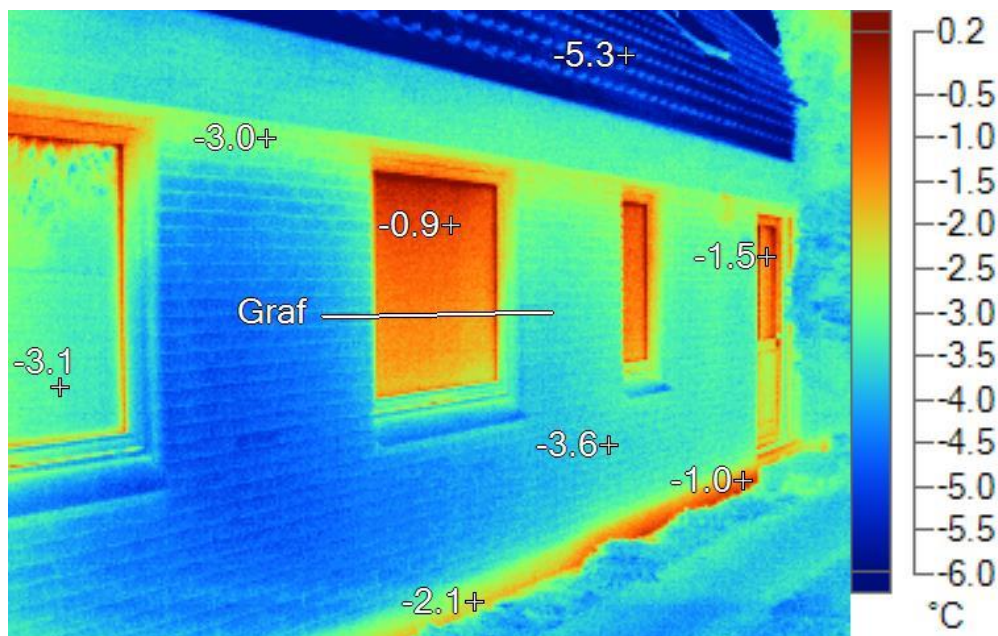
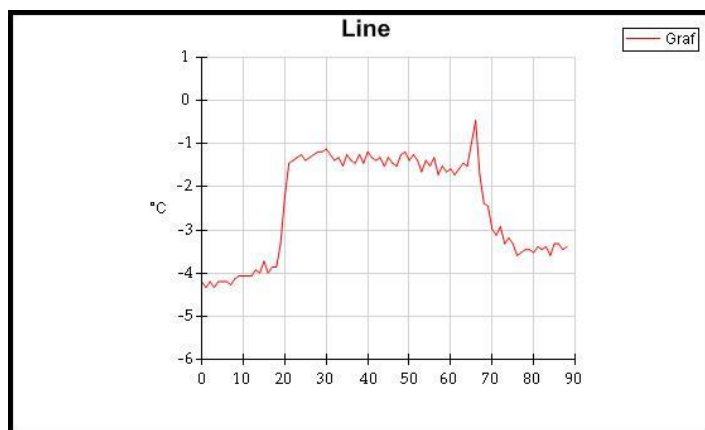
IR006457.IS2

| Sokkel: | Der ses et større varmetab fra sokkelen her. Formodentlig er der her gulvvarme, med mangelfuld sokkelisolering. |
| Vinduer: | Der ses varmetab fra vinduer. |

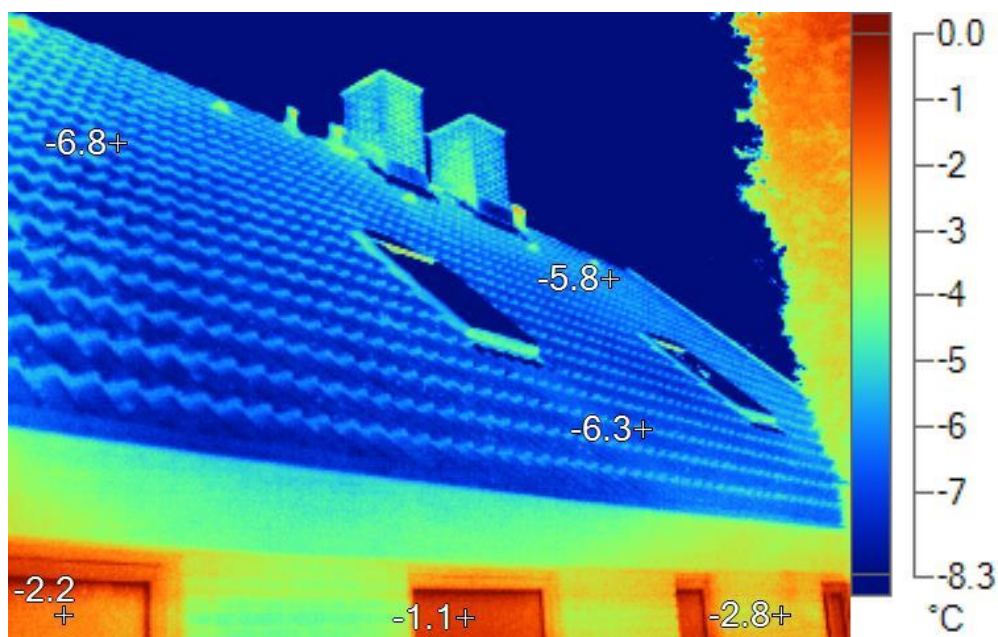
IR006458.IS2

| Vinduer: | Der ses varmetab fra vinduer. |

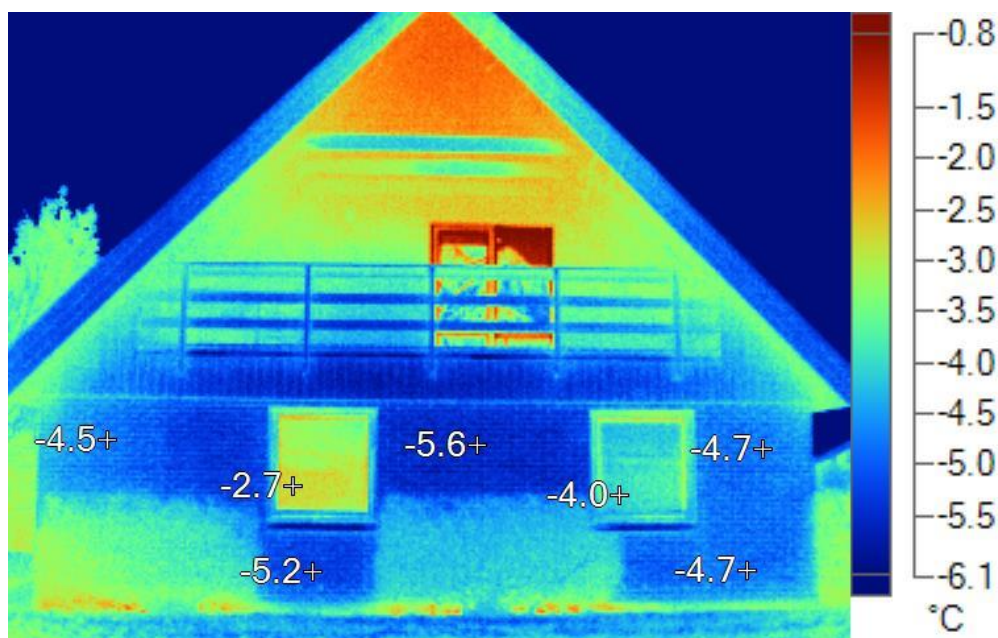
IR006462.IS2

| Vinduer: | Der ses varmetab fra vinduet til venstre i billedet. |

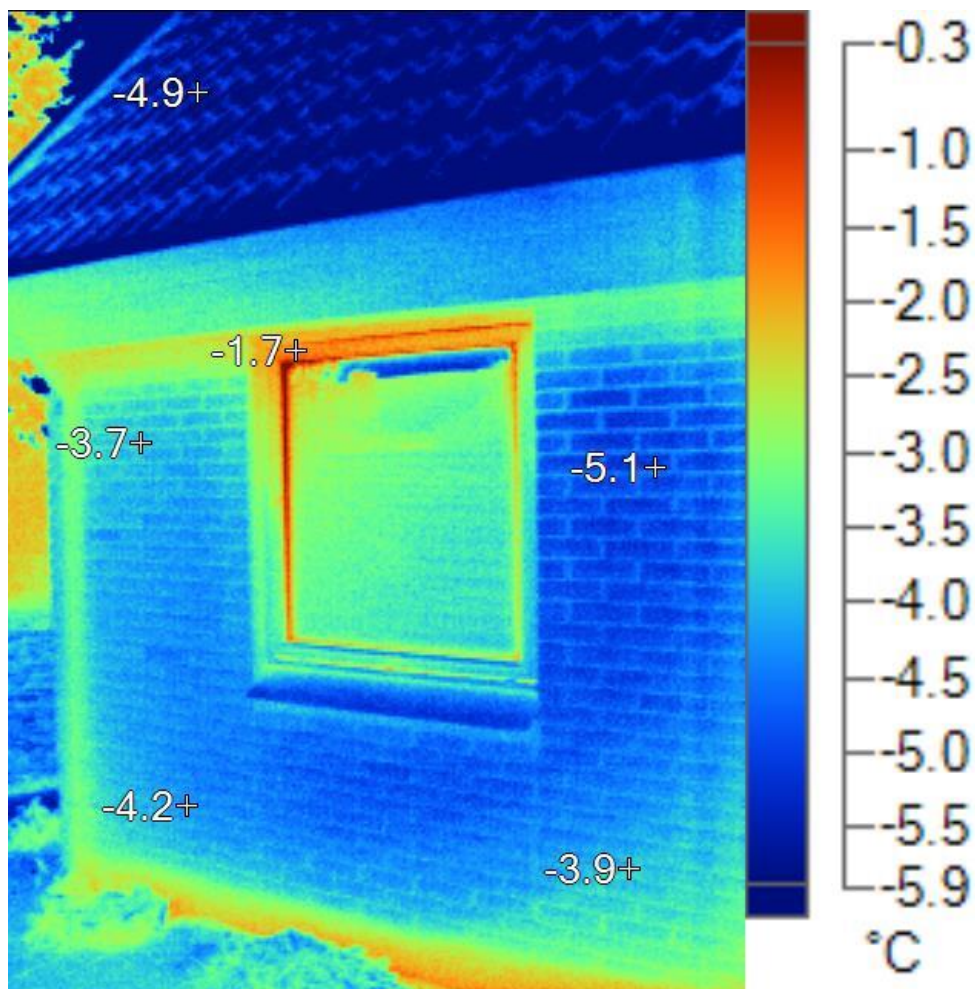
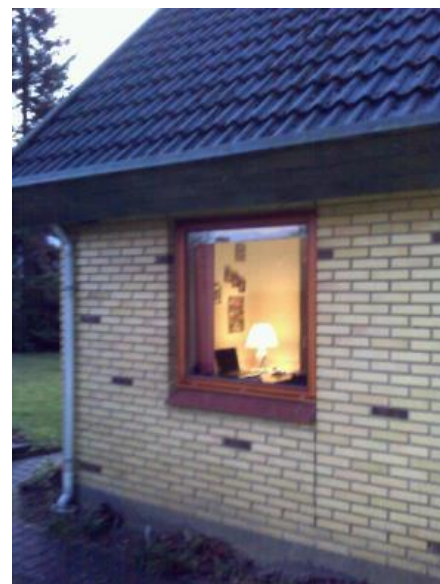
IR006460.IS2

| Vinduer: | Dette vindue ses med et mindre varmetab, end de øvrige vinduer. |

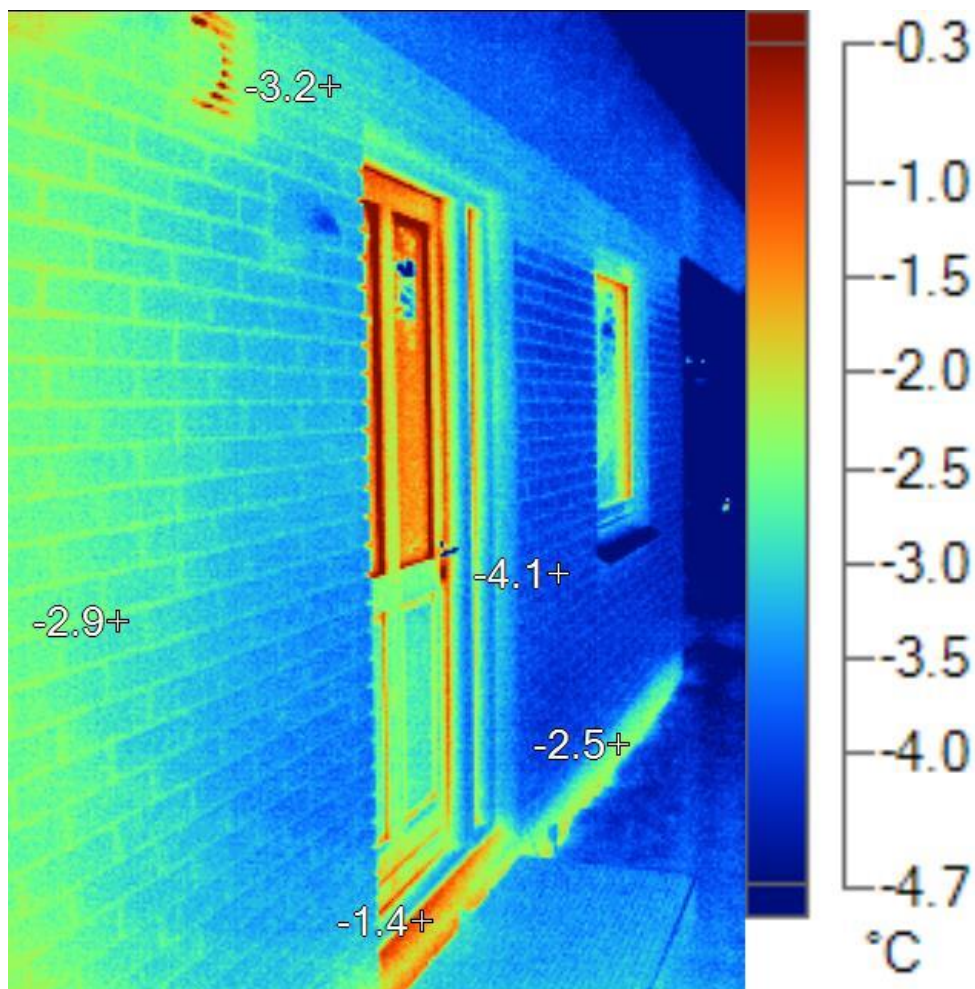
IR006461.IS2

| Dør: | Der ses varmetab fra dørens ruder |

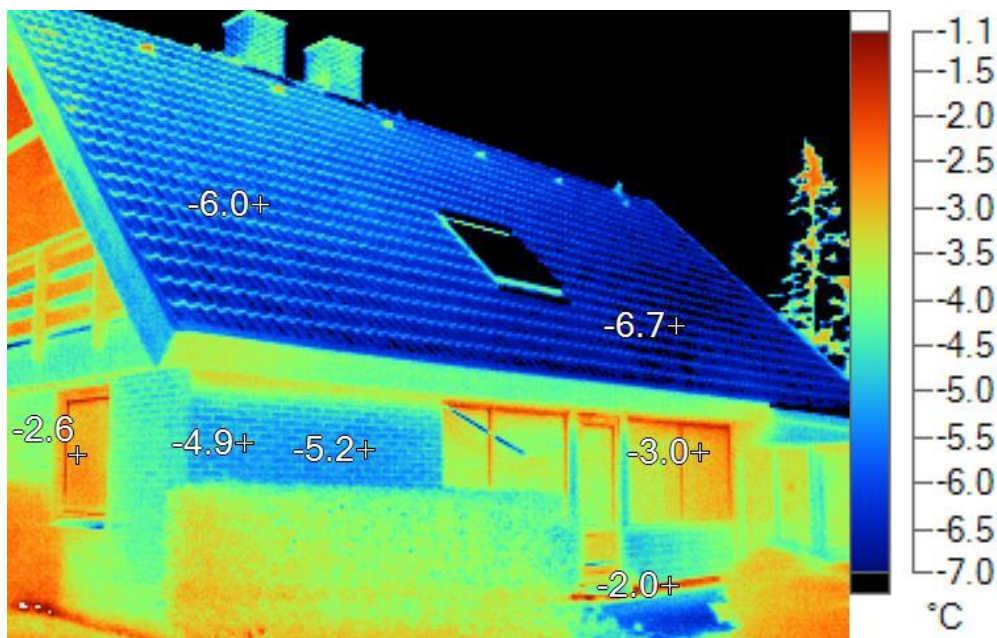
IR006463.IS2

| Vægge: | Murværket ses med en ensartet isoleringsværdi, med kun mindre temperatursafvigelser. |
| Sokkel: | Der ses her et varmetab fra soklen. |
