Her fiser varmen ud

Henning Jensen, teknisk serviceleder på Højby Skole, vidste godt, at der var problemer med mange af skolens vinduer, hvor de ældste er 15 år gamle. Men **termofotograferingen** afslørede også forhold som kom helt bag på ham. Termografør Christian Borup fra Termo-service.dk tog termobilleder af skolen for at undersøge bygningernes klimaskærm.

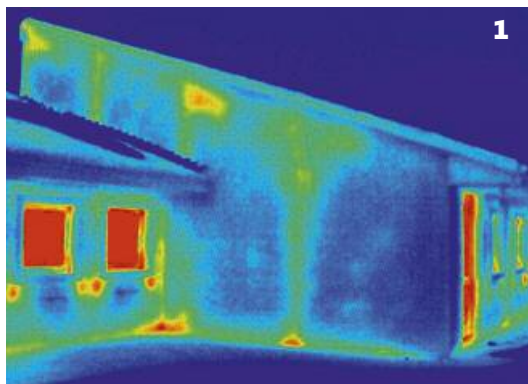
1 Kuldebroer. Billedet afslører, at tre jerndragerne laver kuldebroer, der ses som lyse streger på endevæggen. Den nymonterede rude afgiver mest varme. "Det er ikke punkteret, så det er nok fordi, det er billig vindue," siger Christian Borup. "I dag isolerer lavenergivinduer mere end resten af bygningen og vil fremstå koldere."

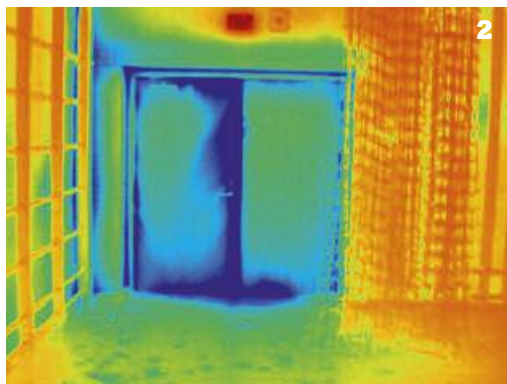
2 Metaldør. Metaldør i gymnastiksalen. Døren er kold og det trækker hele vejen rundt. Døren skal om muligt justeres og tætningslister vil være en god og billig investering, som vil tjene sig selv ind på ingen tid.

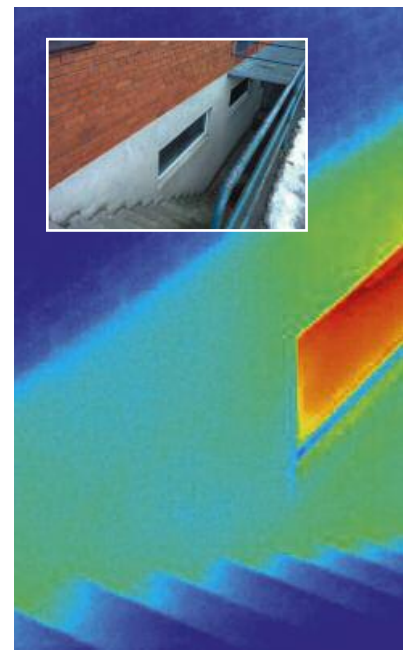
3 Kældervinduer. Det er, siger Christian Borup, almindeligt, at man glemmer kælderen, hvor fyret ofte står. Her er der brugt etlags-vinduer, og de giver et stort varmetab. Efterisoleringen af varmeinstallationer i varmerum og varmerør er også tit mangelfuld, og en investering betaler sig selv tilbage på meget kort tid.

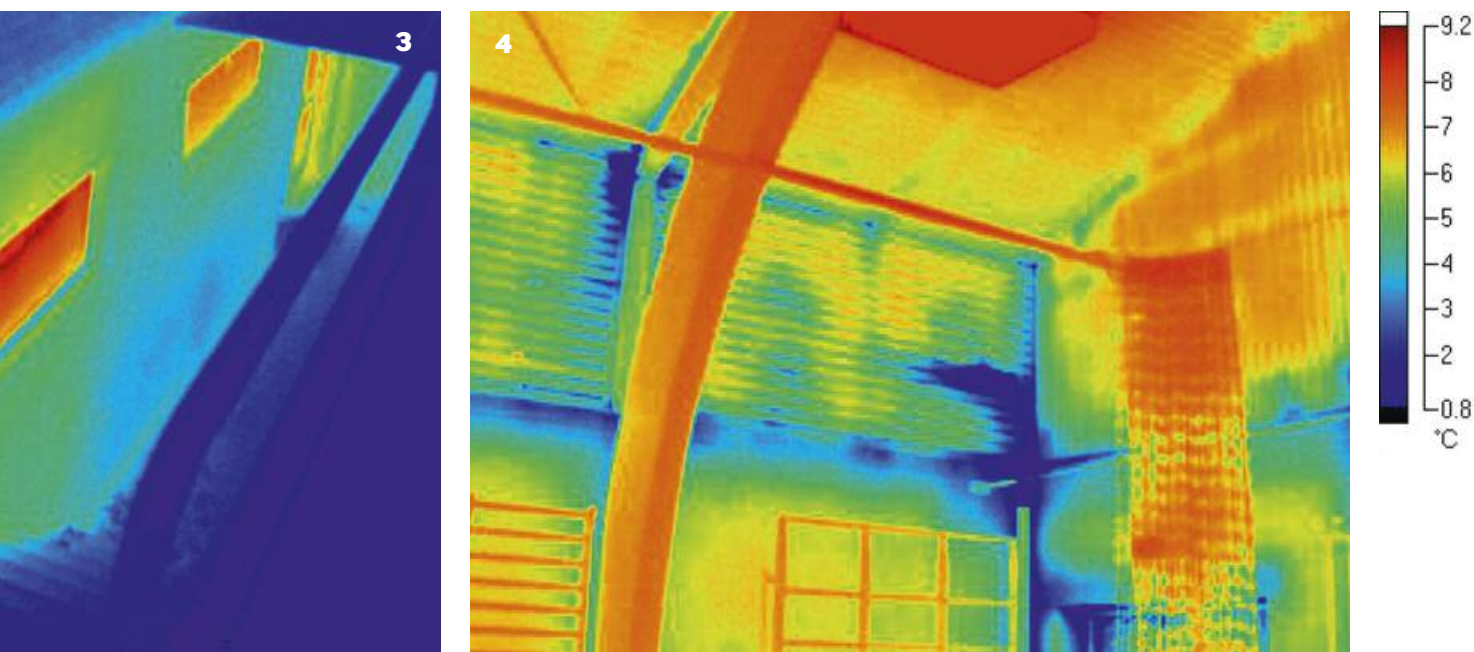
4 Kolde hjørner. Gymnastiksalen fotograferet indefra. De fire hjørner af gymnastiksalen er meget kolde. Der blev målt helt ned til 6,6 grader. Området er stort, så der sker et kæmpe varmetab. Det ser ens ud i alle fire hjørner, så det er sandsynligvis en konstruktionsfejl.
