# FUGT- & SKIMMELBESIGTIGELSE

Inspektion udført X/1 2015

**Sag nr.:**

10XXX-1X

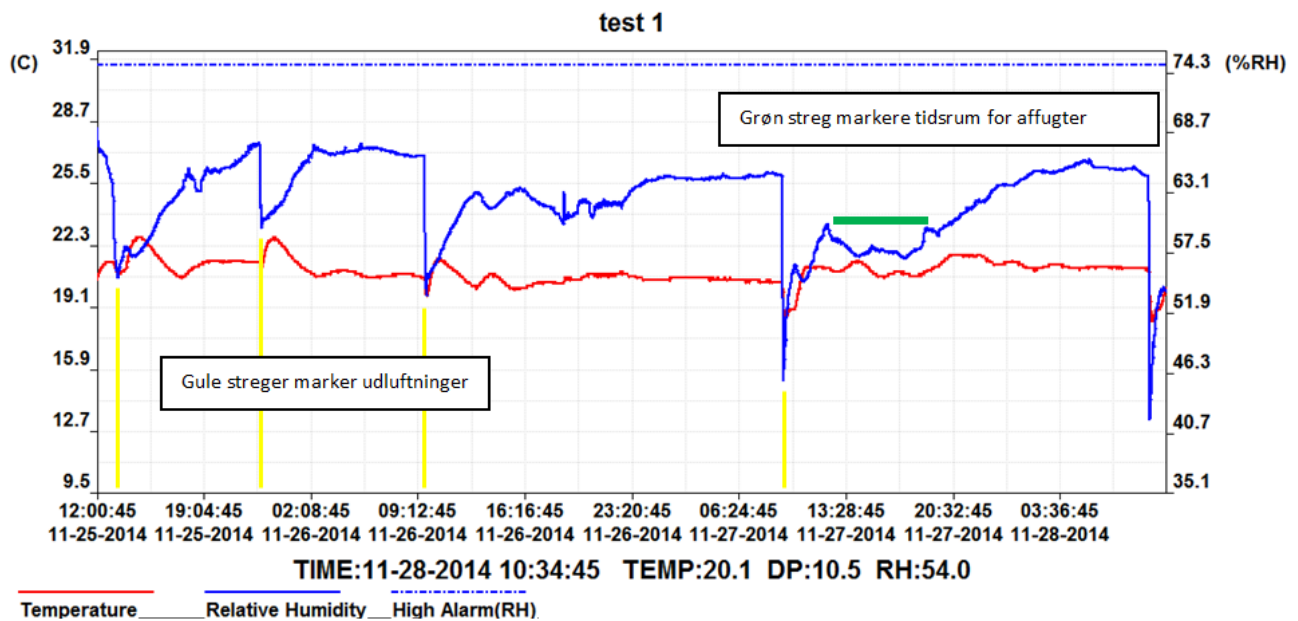
### 5.2 Bilag 2 - Datalogger

Beboernes udluftning ses at have vis effekt på inde luftens fugtprocent, så hyppigere udluftninger vil kunne bedre indeklimaet. I tidsrummet hvor der er opsat en affugter, ses den Rh fugt er faldet med ca. 8 % (se bilag 2).

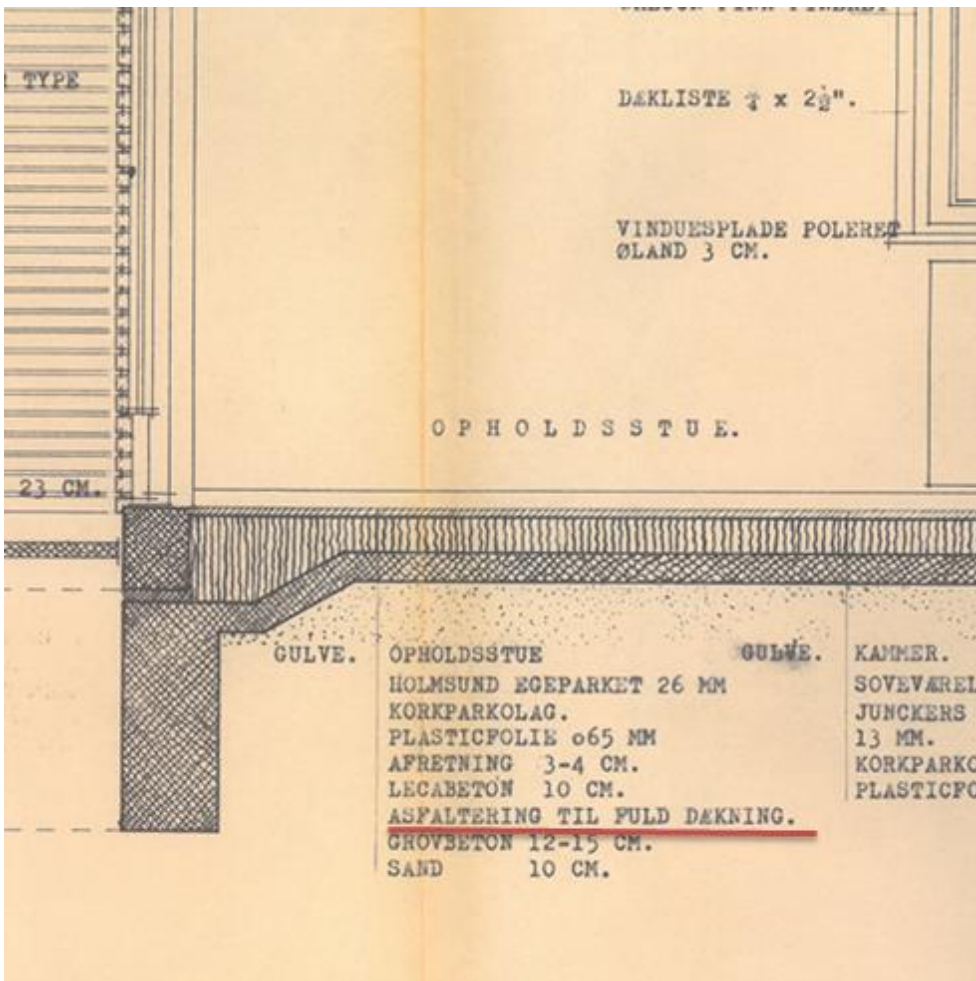
### 5.3 Bilag 3 - Snittegninger af sokkel

Ud fra tegningsmaterialet, ses der påført asfalt, som formodentlig er ført ud som fugtspærre i soklen, sammen med et stykke tyndt plastik (se bilag 3). Denne form for fugtspærre blev brugt i de år hvor denne bolig er opført, det har siden vist sig at plastikken blev ødelagt og derved manglende fugtspærre. Det omgivende jordlag er før ca. halvt op af sokkelstykket på facadeelementet.

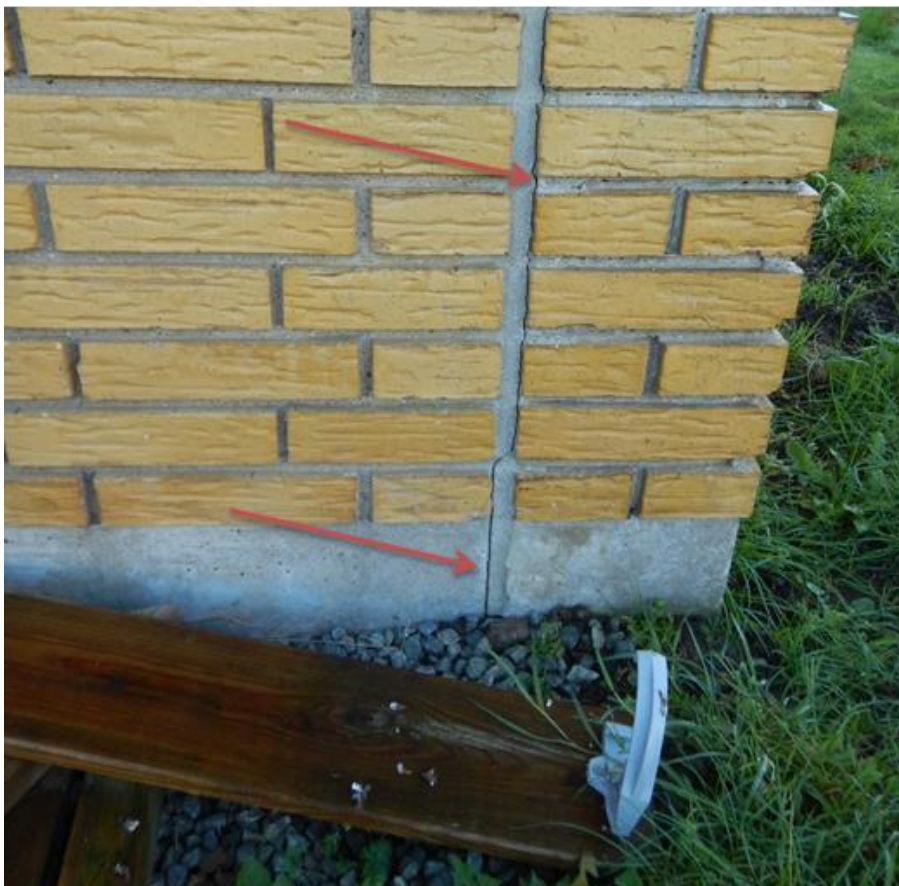
Ved den udvendige gennemgang af boligen ses der sætningsskader i samlinger imellem facade elementerne, (foto nr. 01). Tagedløbet (foto nr. 02) i hjørnet med sydvest ses revnet, hvorved regnvandet bliver ført ind på facaden.

Foto nr. 01. Facade mod nord: Sætningsrevne mellem elementer.

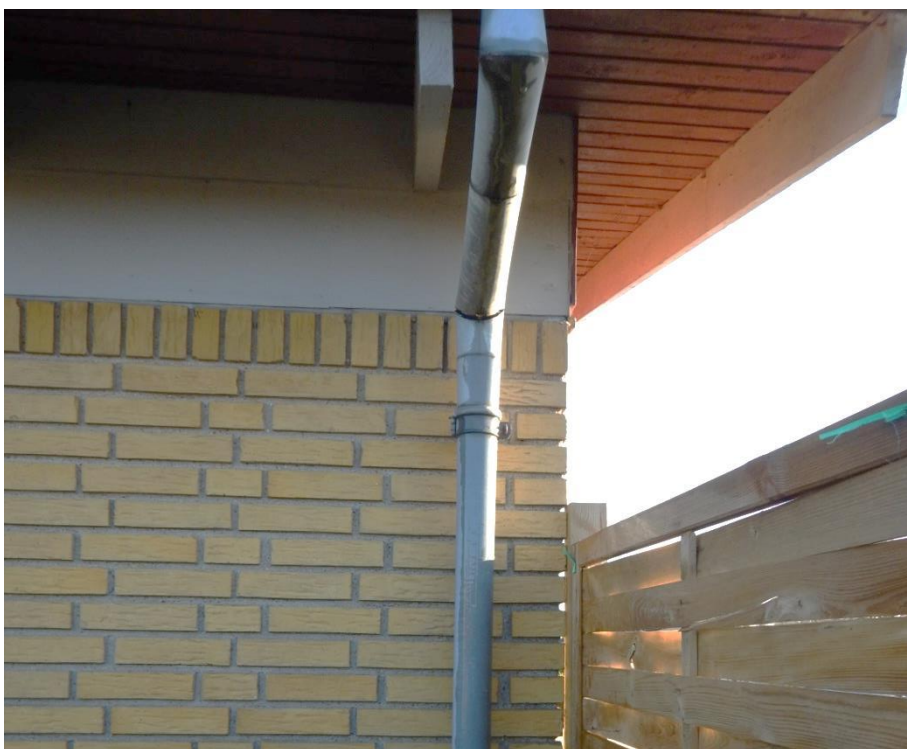
Ved gennemgangen med det termiske kamera ses hjørnet mod sydvest koldere end forventeligt. Dette skyldes formodentlig at væggen er opfugtet på grund af det utætte nedløbsrør (foto nr. 02). På fodpaneler blev der målt en RH træfugt i fodpaneler på 24,9 %.

Foto nr. 02. Facade mod vest: Utæt taggedløb

- At tagnedløbet repareres/udskiftes.
- Det bør undersøges om der er brudte rørføringer (vandrør, drænrør, kloakrør osv.) der kan påvirke fugtniveauet omkring boligen.
- En fugtteknisk god løsning vil være, at etableres et omfangsdræn. I forbindelse med anlægning af omfangsdræn, kan det anbefales at foretage udvendig sokkelisolering (se bilag 4)
- At terrænet sænkes til under samlingen mellem facadeelement og sokkelen.
- At det undersøges om der er sket en opfugtning af hulmursisoleringen ned mod sokkelstykket.

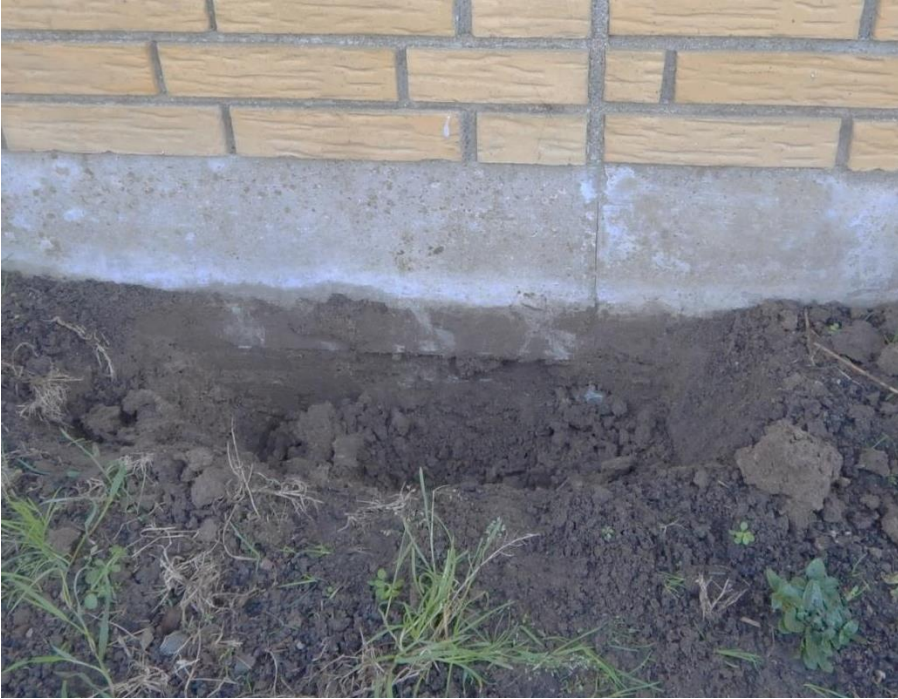
Da boligen har fugtproblemer i den nederste del af facadevægge, blev der blotlagt et stykke af sokkelen (foto nr. 03). De præfabrikerede facadeelementerne afsluttet med sokkeldelen, er sat på en støbt sokkel. Det var ikke muligt se om der er indlagt en fugtspærre imellem sokkel og facadeelement.

Foto nr. 03. Sokkel mod vest

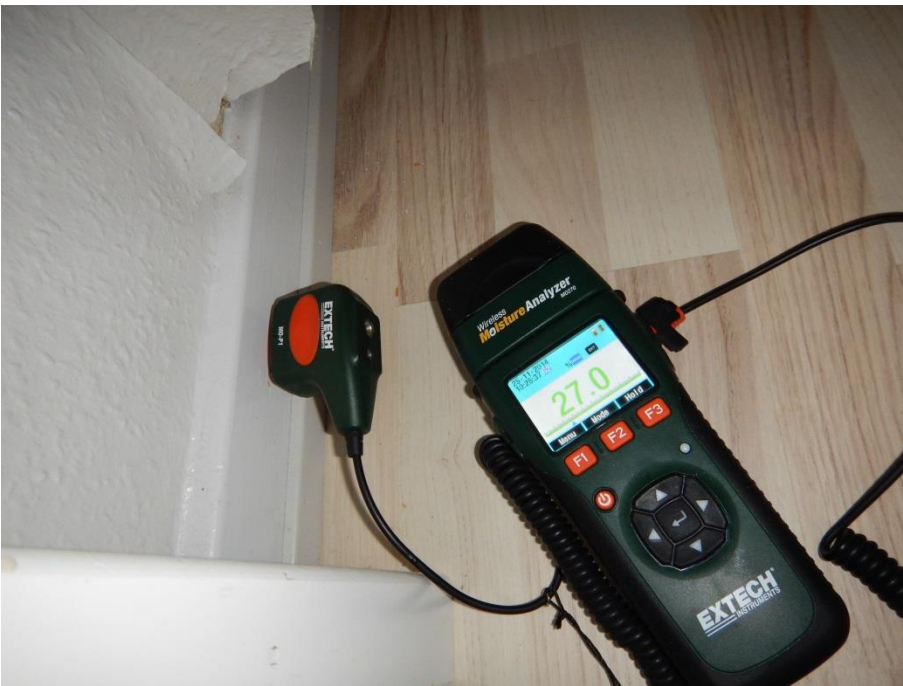
Vægge ses beklædt med savsmuldstapet, loftet er beklædt med 40 x 60 gipsfliser. Gulvet er lamelparket. Det nederste stykke af ydervæggene ses tapetet løsnet fra væggen, på fodpaneler blev der målt en RH træfugt i fodpaneler på 27 % (foto nr. 04) Der blev foretaget en Mycometer Surface bag tapetet (My S 1) (foto nr. 07).

Foto nr. 04. Fugt måling i fodpanel

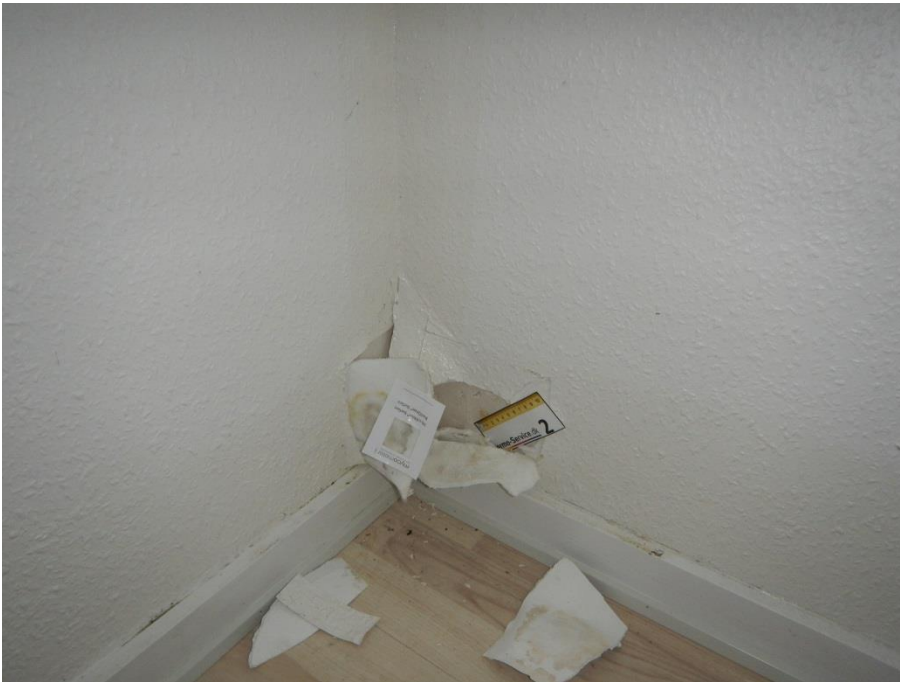
Der blev udtaget en Mycometer Air test (My A 1) i soveværelset, samt en Mycometer Surface bag tapetet (My S 2) (foto nr. 05). Det forholdsvis lave skimmeltal skyldes

formodentlig at soveværelsets vægge er blevet renoveret for ca. 3 mdr. Da området ses opfugtet, vil skimmelsvampen på væggen udvikle sig med tiden. Der ses ingen visuelle tegn på skimmelsvamp.

Foto nr. 05. Surface-test i soveværelse.

- Letvægskonstruktionen i værelse nr. 2. bør undersøges for fugt og skimmelsvamp.
- Gulvet i soveværelset bør undersøges for skimmelsvamp og fugt under gulvet.
- Maling, tapet fjernes i nødvendigt omfang på alle vægflader.
- Forurenede vægge afrenses med et svampedræbende middel f.eks. Prottox hysan.
- Håndtering af skimmelsvamp, Se bilag 8.

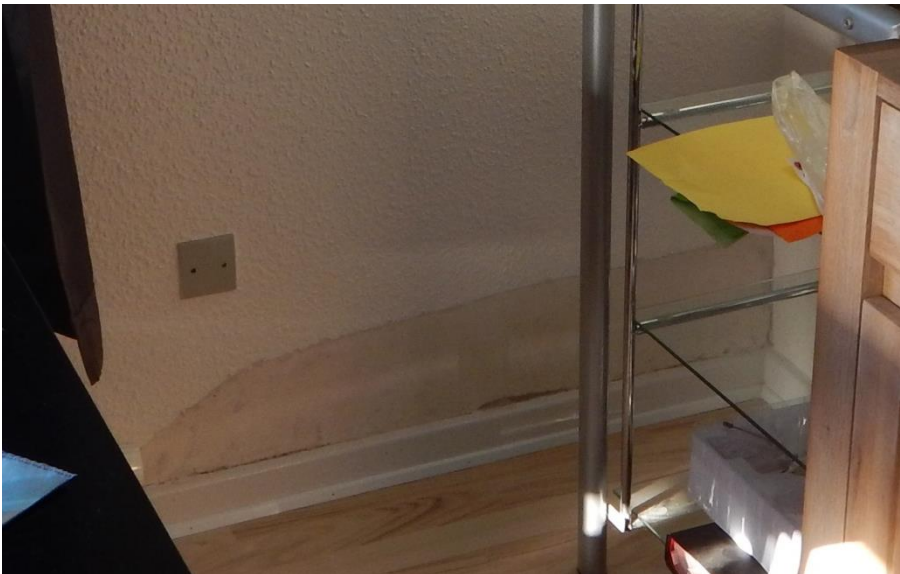
Vægge ses beklædt med savsmuldstapet, loftet er beklædt med 40 x 60 gipsfliser. Gulvet er lamelparket. Der har tidligere været tegn på skimmelsvamp i og bag tapetet i stuen (foto nr. 6). I området er tapetet fjernet og afvasket. I stuen blev der udtaget en Mycometer Air test (My A 2) (foto nr. 08).

Foto nr. 06. Stue: Område hvor der har været visuelt skimmelsvamp forekomst.

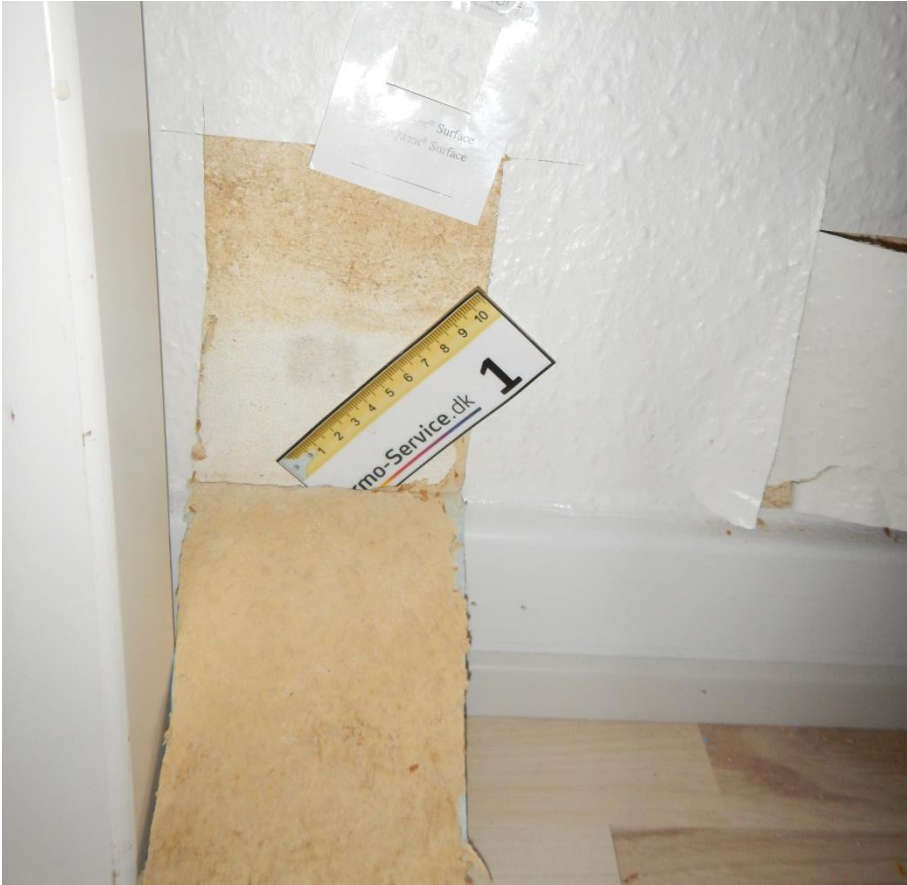
Foto nr. 07. Surface-test i værelse.

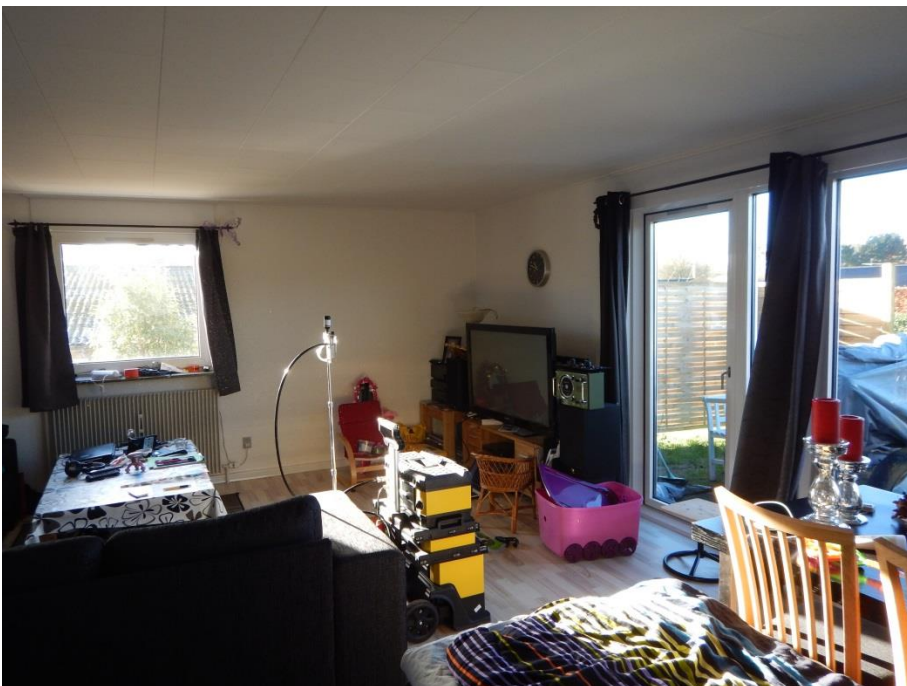
Foto nr. 08: Air-test i stue.

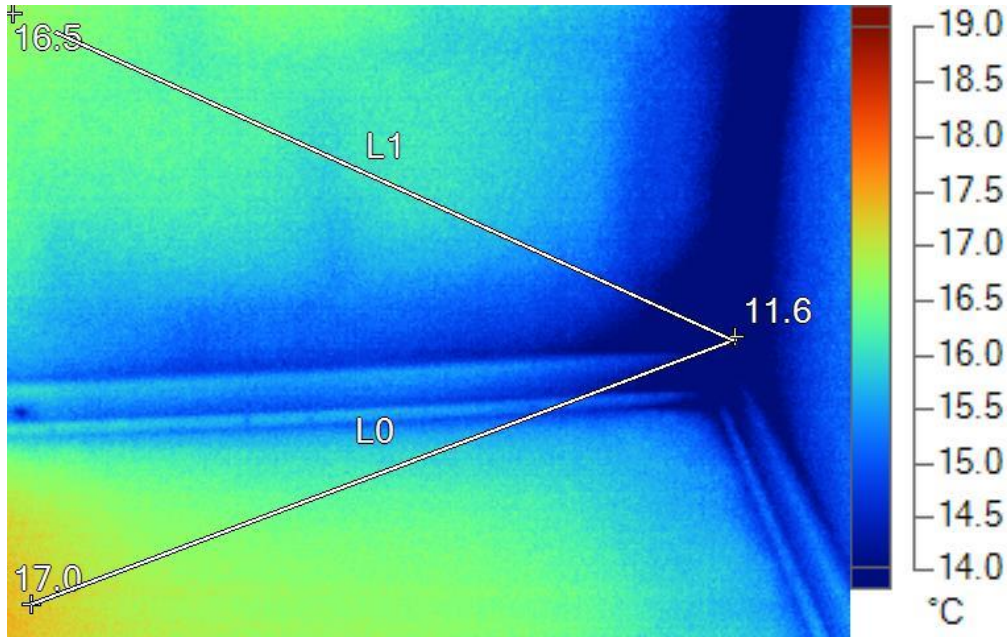
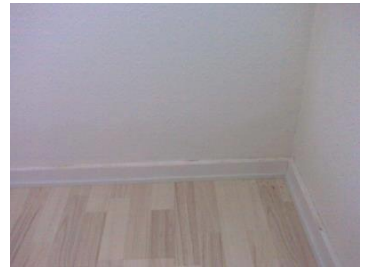
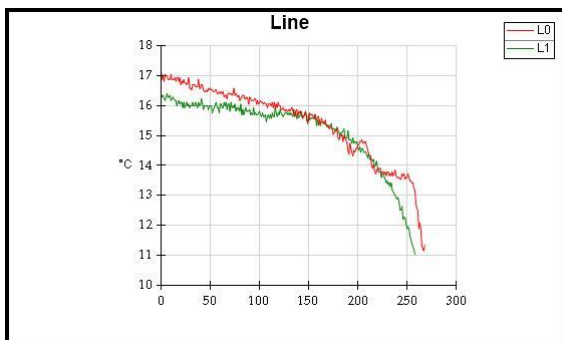
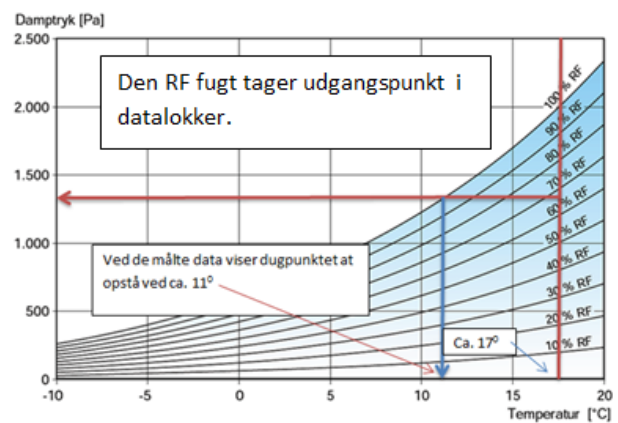
### Soveværelse

I forbindelse med inspektionen blev der foretaget et termografisk billede af nederste del af væggen (se Bilag 6). Billedet viser at den nederste del er koldere end resten af væggen, denne afkøling af området skyldes, at området er opfugtet og at der sker en fordampning der nedkøler området (fordampningsprocessen optager energi og virker derved nedkølende). Ud fra tegningsmaterialet er sokkelstykket ikke isoleret, og er dermed koldere end resten af væggen.

Graf/Målefelt	Grafer angiver temperatursvingninger.
Dugpunkt	Ud fra de målte data, viser beregningen at overflade temperaturen på væggen er så lav, at dugpunktet er nået. Beregningen kan ses som et generelt billede af den nederste del af væggen boligen rundt.
Vægge	Ydervæggen ses med afvigelser i isoleringsværdien. Den lavere temperatur her skyldes formodentlig at den nederste del af væggen er opfugtet, og sokkelstykket ikke er isoleret. Billedet repræsenterer et generelt billede af den nederste del af væggen boligen rundt.

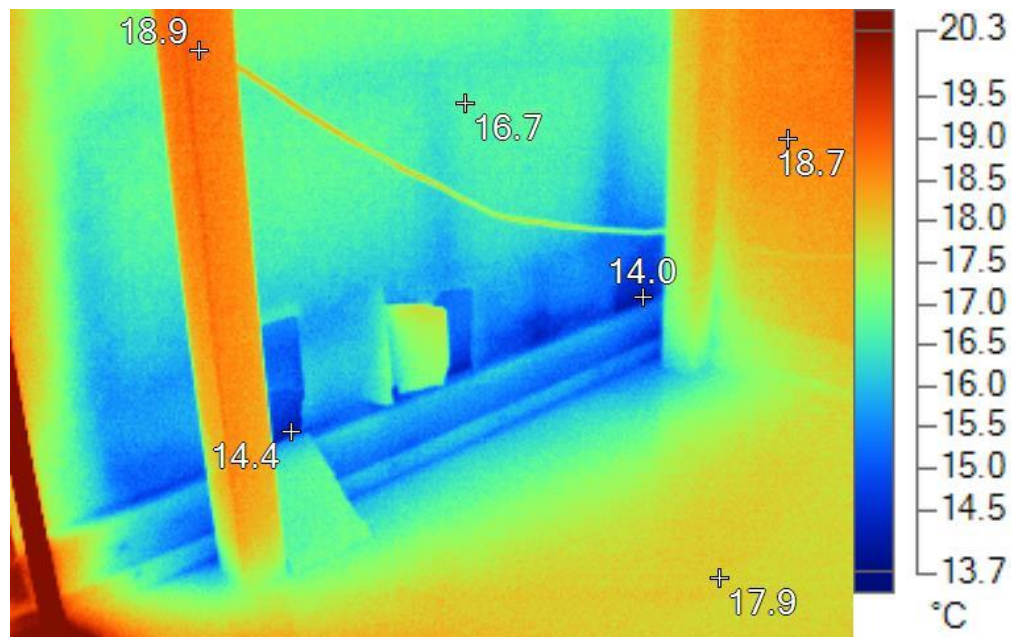
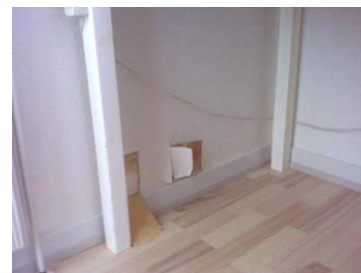
### Værelse nr. 1

I forbindelse med inspektionen blev der foretaget et termografisk billede af nederste del af væggen (se bilag 6). Billedet viser at den nederste del er koldere end resten af væggen, denne afkøling af området skyldes, at området er opfugtet og der sker en fordampning der er med til at nedkøle området (fordampningsprocessen optager energi og virker derved nedkølende). Ud fra tegningsmaterialet, er sokkelstykket ikke isoleret dermed koldere end resten af væggen.

Vægge	Ydervæggen ses med afvigelser i isoleringsværdien. Den lavere temperatur her skyldes formodentlig at den nederste del af væggen er opfugtet, og sokkelstykket ikke er isoleret. Billedet repræsenterer et generelt billede af den nederste del af væggen boligen rundt.
-------	---

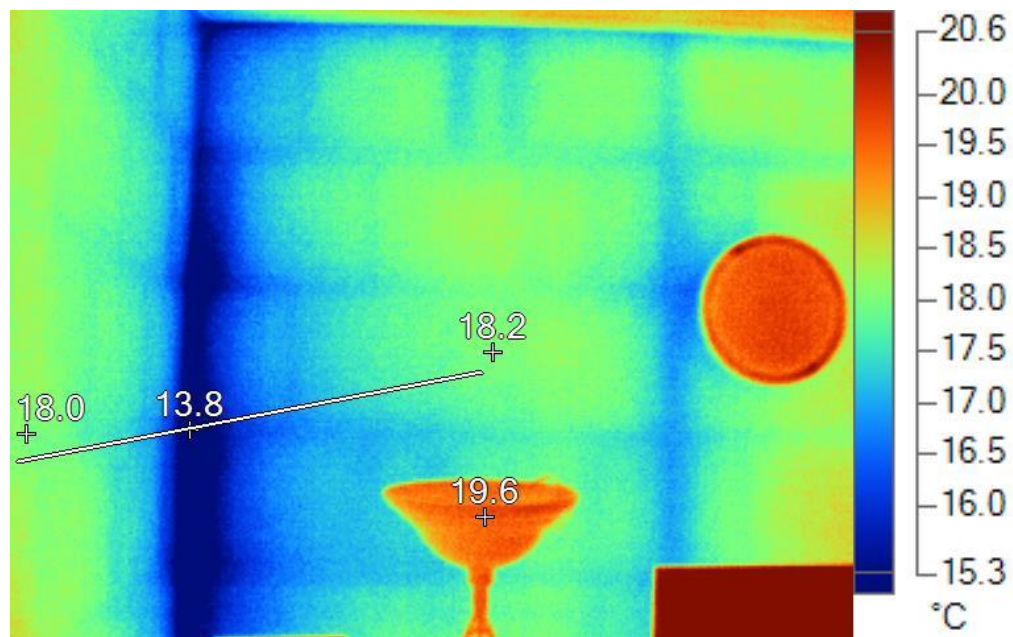
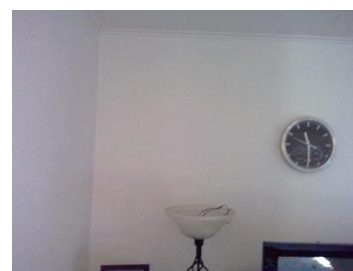
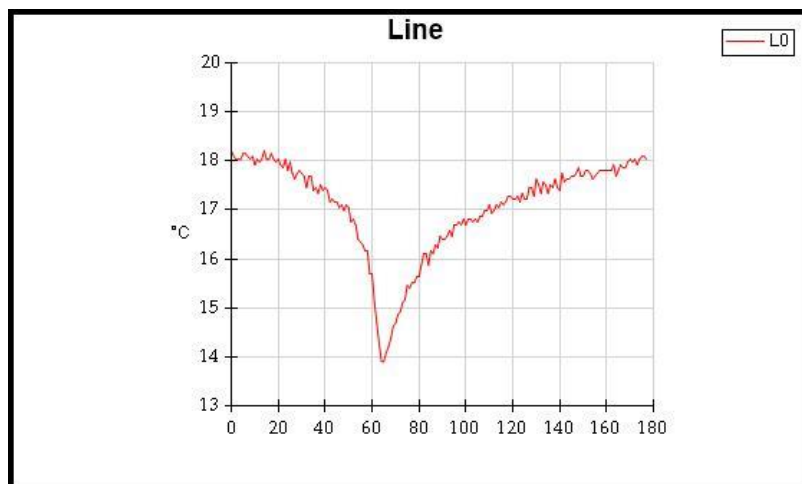
## Stue

Graf/Målefelt	Grafer angiver temperatursvingninger.
Vægge	Ydervæggen ses med kuldeindtræk fra hjørnet. Den lavere temperatur her skyldes formodentlig at væggen er opfugtet pga. utæt nedløbsrør (foto nr. 02).
