# Bygningstermografi

Inspektion udført 19/3 2015

# Termografisk inspektion af bygning

xxxxxxx, 6700 Esbjerg

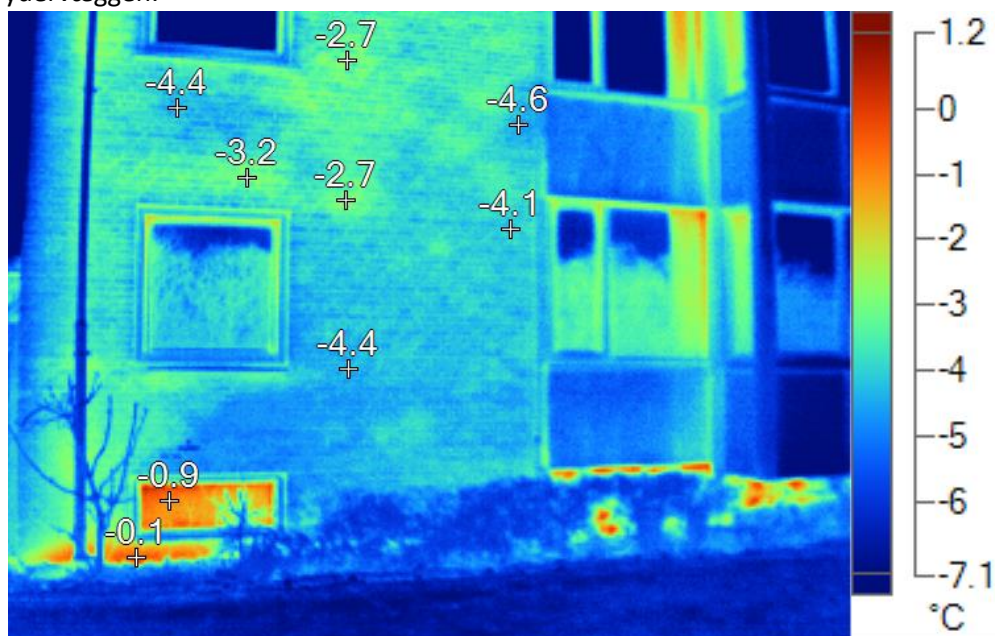
Det oplyses af varmemesteren at ydervæggen er opbygget med en hulmur på blot 50 mm. Om denne er forsøgt efterisoleret vides ikke med sikkerhed, men der ses enkelte steder tegn på gammel hulmursisolering. Fx foto 10675, som ses herunder, ses der punktvis forbedret isoleringsværdi på ydervæggen.

Årsagen til denne variation kan ikke afklares alene ud fra et termisk billede, og der bør derfor foretages boreprøver i væggen for at afklare de faktiske isoleringsfejl.

Energimæssigt vurderer jeg ikke at det vil have en tilstrækkelig effekt at efterisolere en hulmur på 50 mm, da hulrummet flere steder vil være fyldt ud af den mørtel, der er presset ud mellem stenen da huset blev bygget.

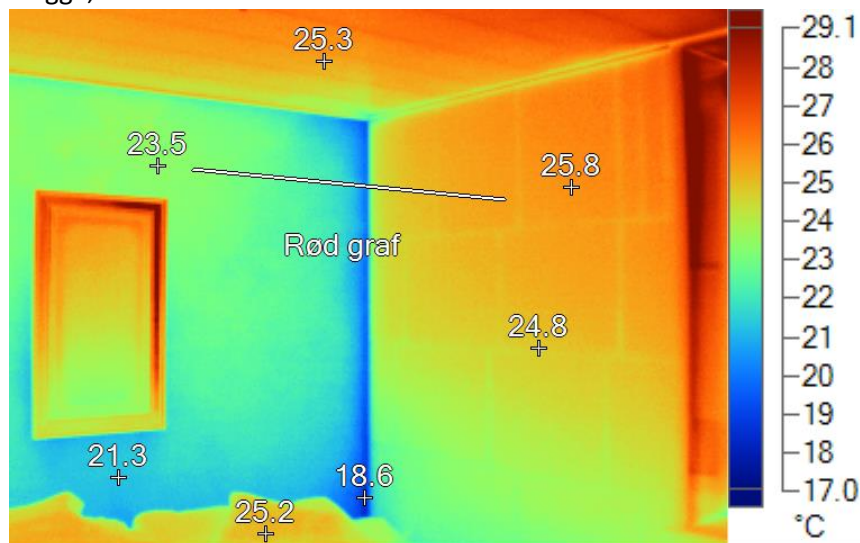
På billederne (foto 10813 og 10814) herunder ses der en tydelig forskel på de vægge, der er efterisoleret de vægge, der ikke er efterisoleret:

Foto 10813 – Væggen til højre er indvendigt efterisoleret, væggen til venstre er ikke efterisoleret.

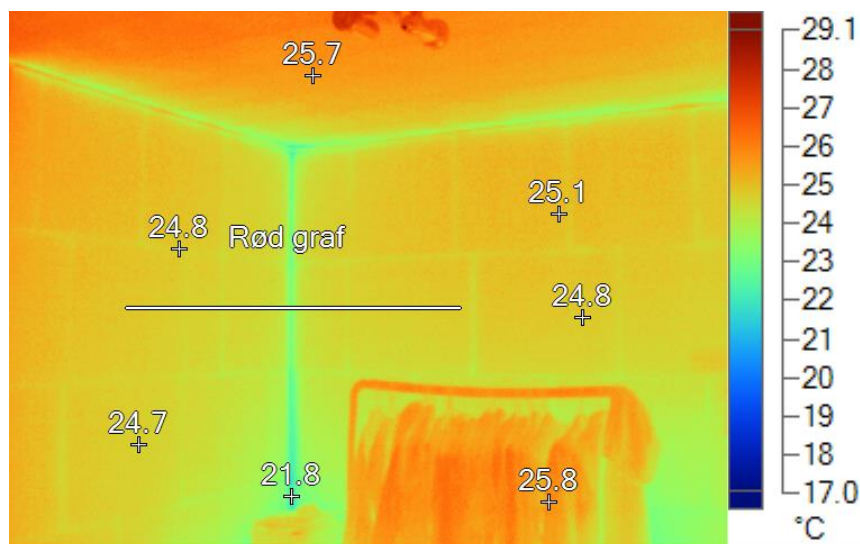
Foto 10814 – Begge vægge er indvendigt efterisoleret.

Denne løsning ses med positivt resultat, og vil være en mulig løsning til efterisolering af bygningen. Materialet er dog meget dyrt, ca. 790 kr/m<sup>2</sup>. Isoleringsevnen ligger på 0,062 W/(mK)<sup>1</sup>

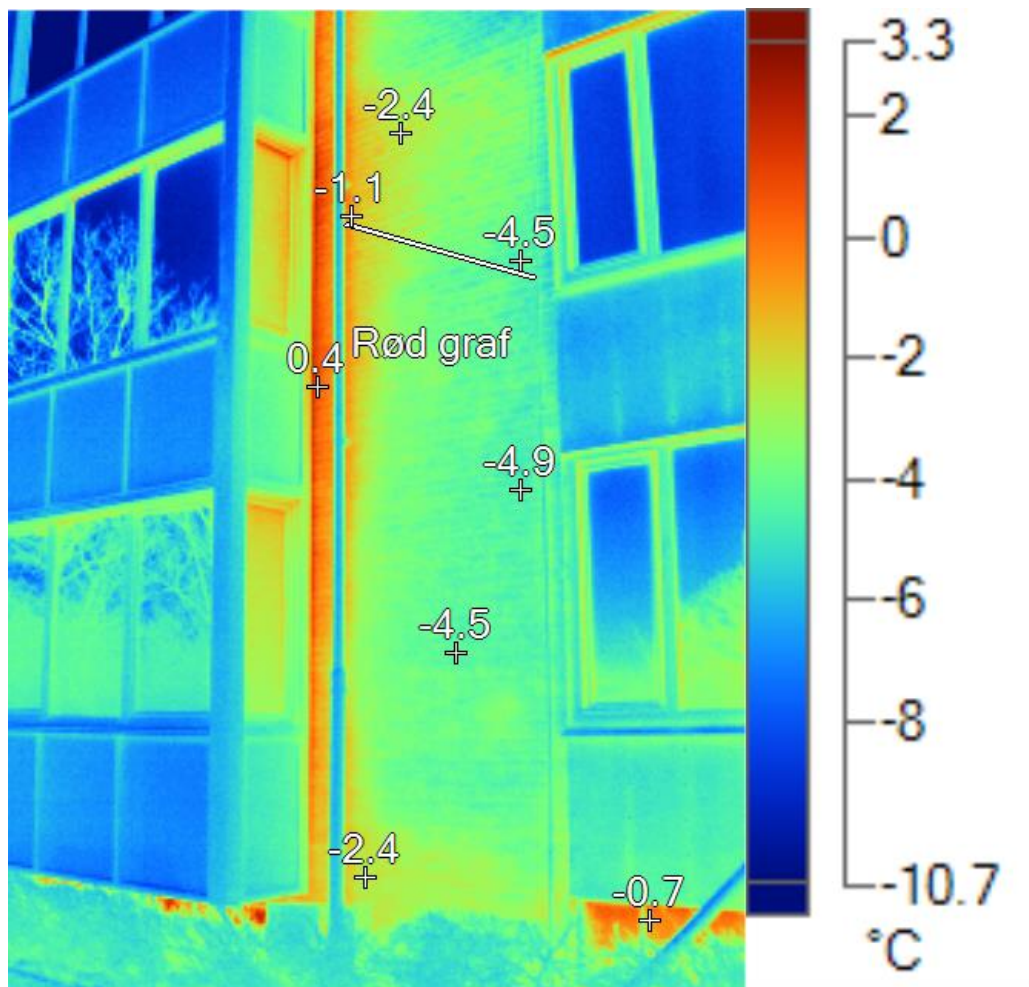
Udvendigt ses et øget varmetab fra samlingen til højre for altanen (foto 10674– Billedet ses også herunder).

Dette varmetab opstår fordi muren her går direkte ind i beboelsen, og der dannes derved en kuldebro. Kuldebroen vil ikke kunne fjernes ved indvendig efterisolering af ydervæggene, men skal enten isoleres udefra, eller ved indvendig efterisolering af væggen mod altanen (se tegning herunder).

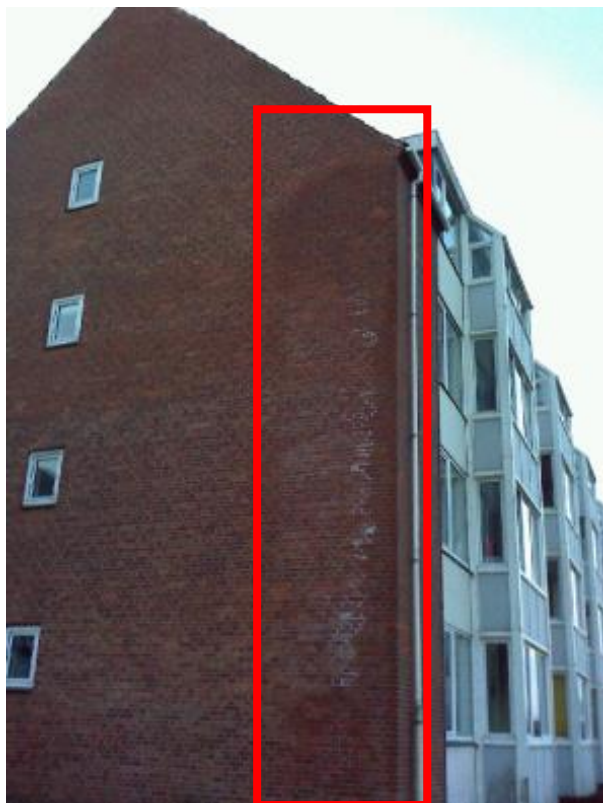
Udvendigt på murværkets overflade, ses der flere steder fugtudtrængning (se eks. på foto 10657, 10678). Herunder ses eksemplet fra foto 10657:

Hjørnet med fugtudtrængning vender mod sydvest, og årsagen til denne fugtudtrængning er ukendt. Der blev ikke foretaget en indvendig gennemgang af lejlighederne, der tilstøder dette hjørne.

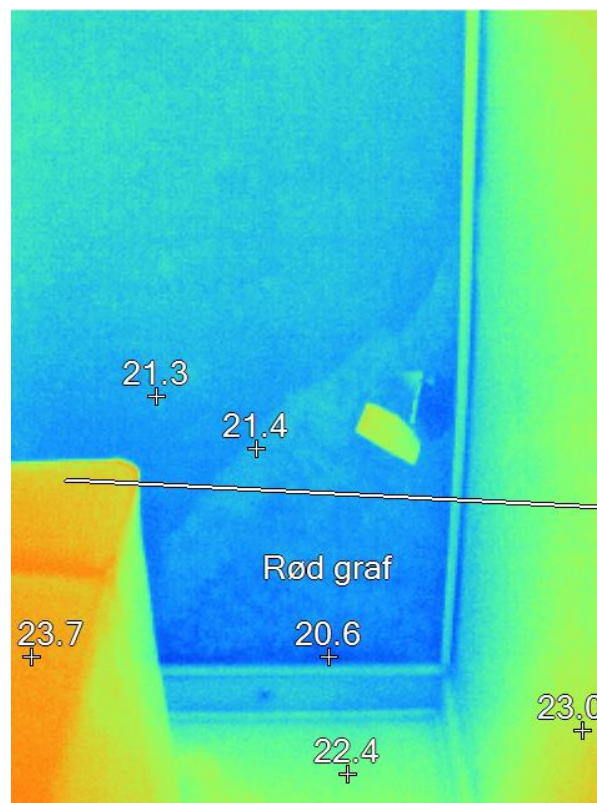
Billedet her (foto 10795) viser væggens overflade i stuen i lejligheden opgang 14, 1. TV. Her er tapetet løsnes pga. opfugtning af ydervæggen

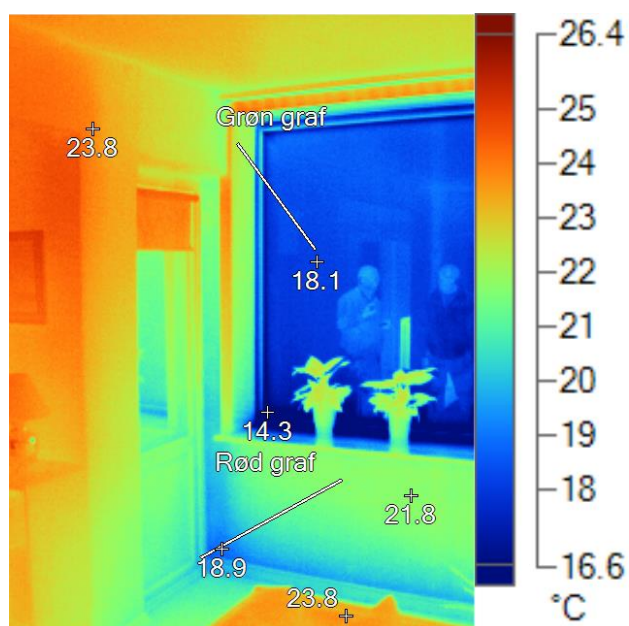
Foto 10722 – Her ses vinduet med dårlig isoleringsværdi.

Nye lavenergivinduer vil have en overfladetemperatur, der ligger meget tæt på den indvendige rumtemperatur, da disse har en god isoleringsværdi. Vinduet her, som repræsenterer alle vinduerne i boligblokkene, ses med en overfladetemperatur på, der er 5 grader under rumtemperaturen.

Der vil derfor være rentabelt af udskifte alle vinduer til nye vinduer med lavenergiglas, og isoleret vinduesramme.

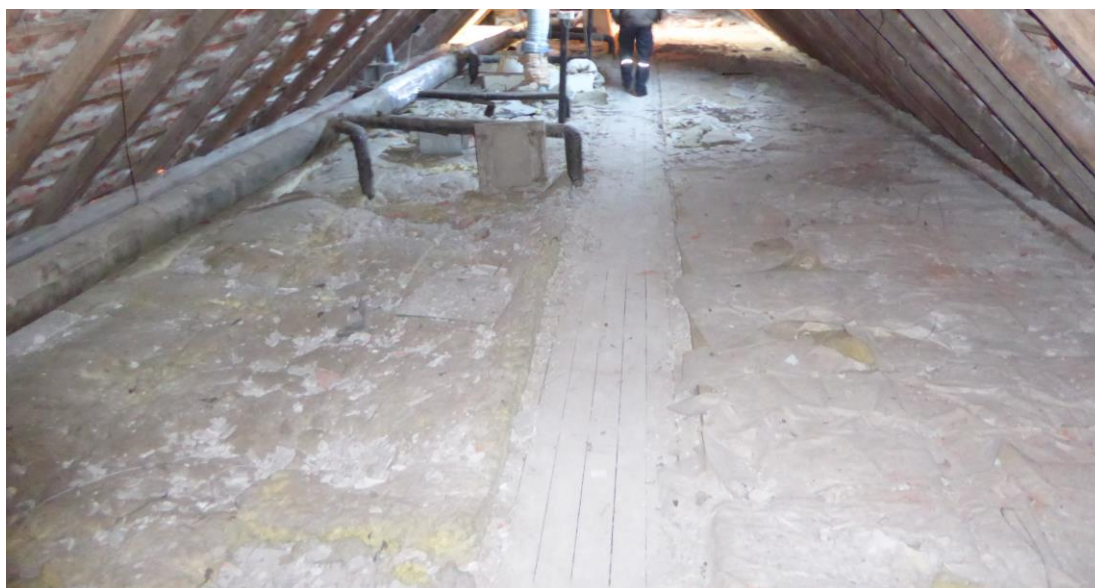
Isoleringslaget på loftet ses rimelig jævnt fordelt på hele loftet. Der ses nedfalden puds fra tagstenes understrykning, og isoleringen er derfor let trykket flere steder (se billede herunder).

Der blev foretaget et skimmel-analyse af isoleringsmaterialet, som viste skimmelvækst i isolering (se mere herom i den rapporten for den fugttekniske gennemgang foretaget af Ole Borup), og isoleringslaget bør derfor udskiftes totalt i forbindelse med den forestående renovering af taget.

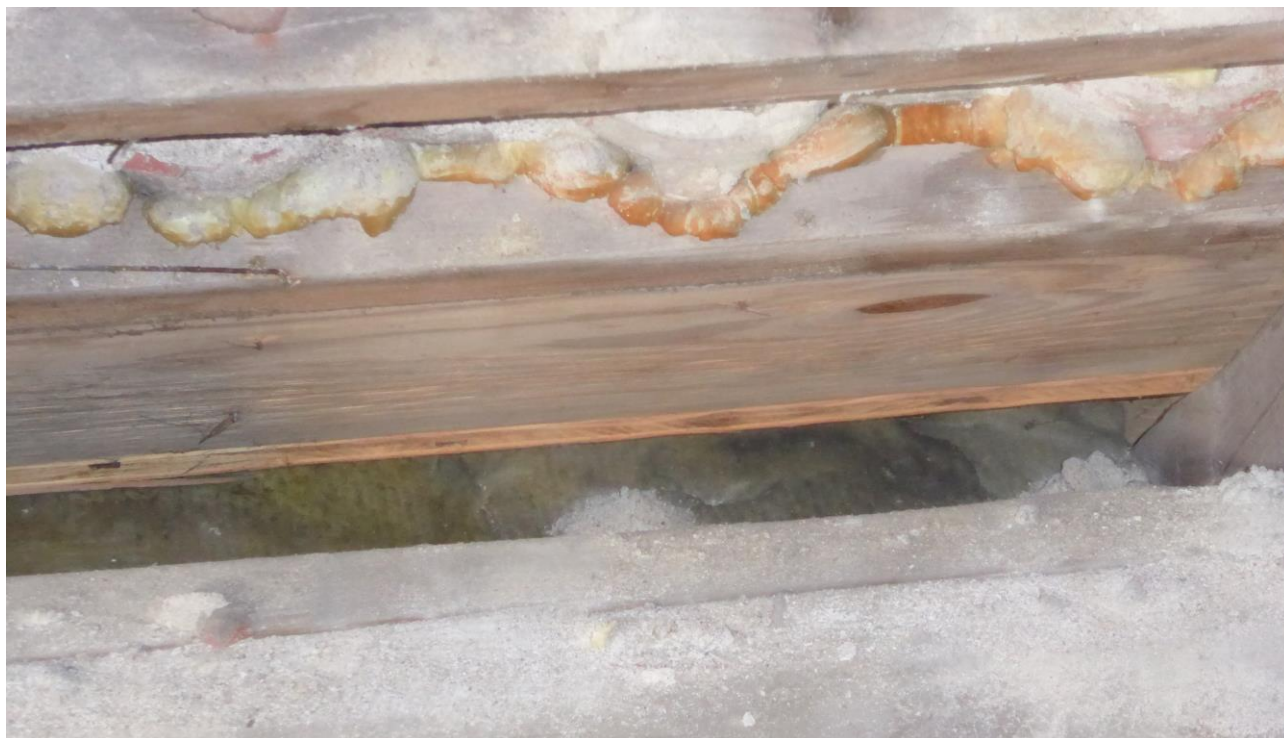
Som det ses på billedet herunder, ligger isoleringslaget i skråvæggene helt ud til taget.

Der skal være et hulrum mellem isolering af tagbeklædningen for at sikre ventilation af tagkonstruktionen.

Ved opbygning af det nye tag skal det sikres at der etableres et hulrum på minimum 70 mm hvis der benyttes "banevareundertag" (som vist på figuren herunder).

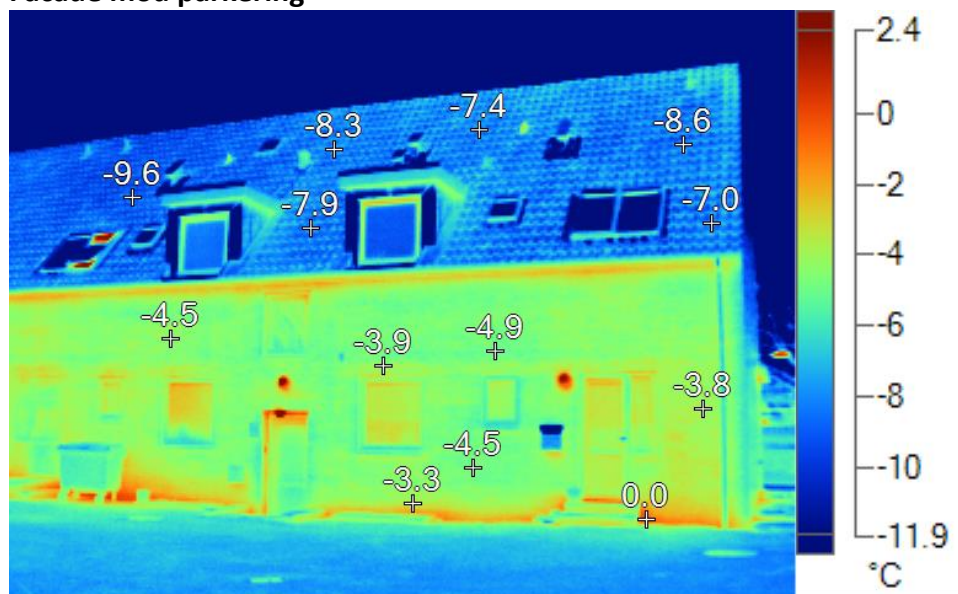
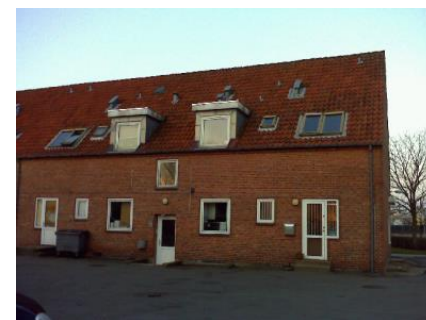
IR010681.IS2

| Vægge: | Ydervæggen ses med mindre variationer i isoleringsværdien. |
| Tag: | Tagfladen ses med en ensartet overfladetemperatur. |

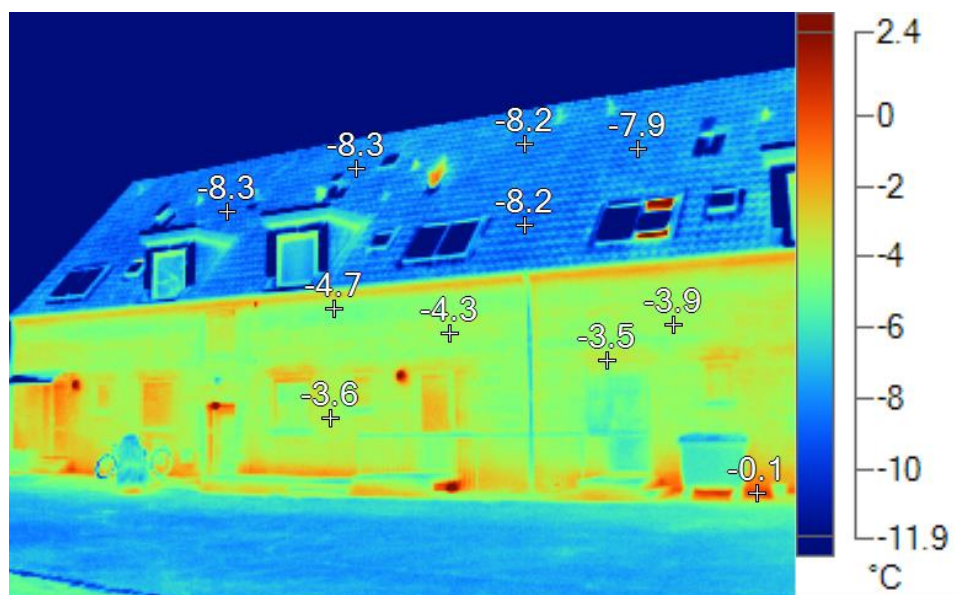
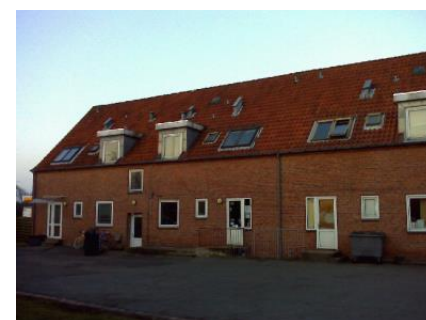
IR010682.IS2

| Vægge: | Ydervæggen ses med mindre variationer i isoleringsværdien. |
| Tag: | Tagfladen ses med en ensartet overfladetemperatur. |

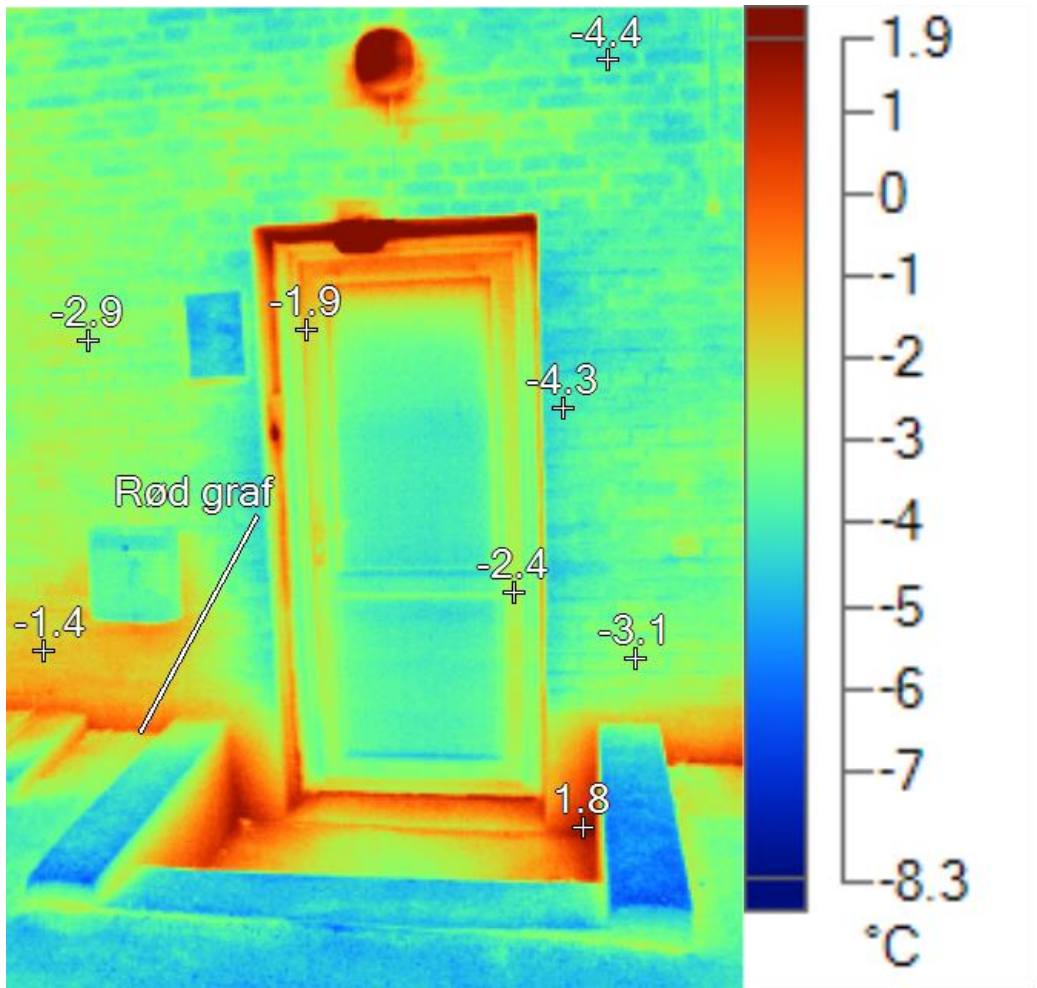
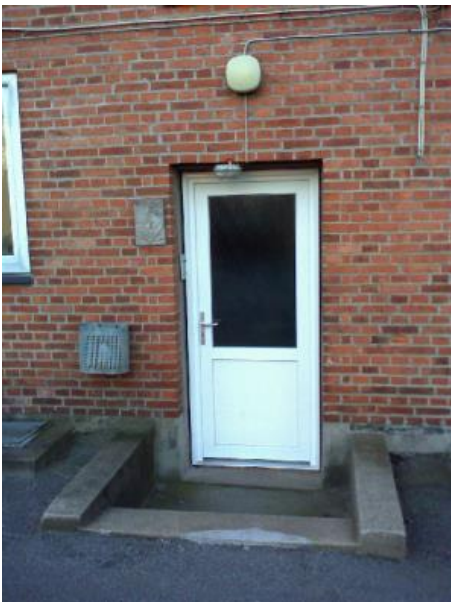
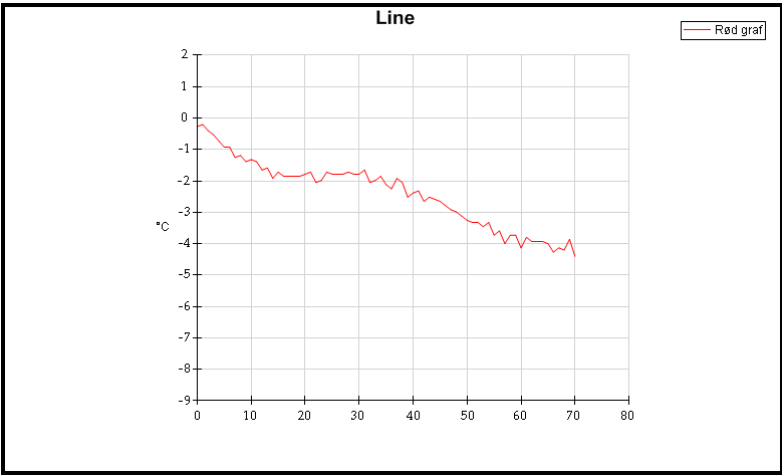
IR010687.IS2

| Sokkel: | Der ses et varmetab fra soklen. |
| Væg: | Ydervæggen ses med varierende isoleringsværdi. |
| Dør: | Der ses et let øget varmetab fra dørens konstruktion. |

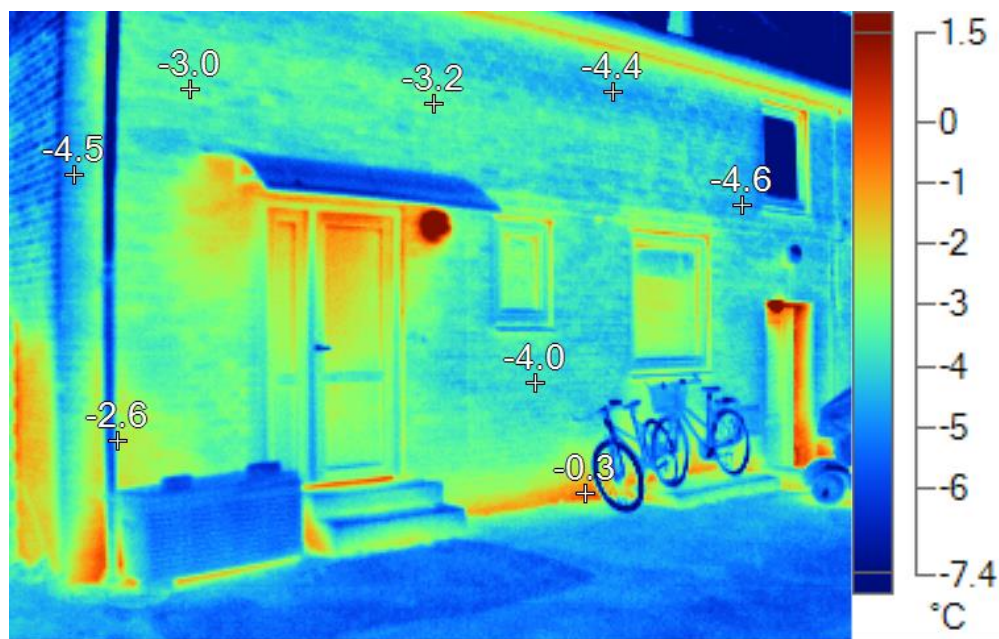
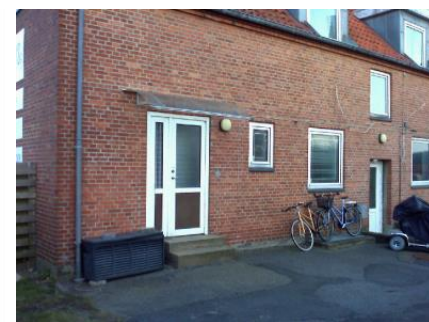
IR010689.IS2

| Vægge: | Ydervæggen ses med varierende isoleringsværdi. |
| Sokkel: | Der ses et varmetab fra soklen. |

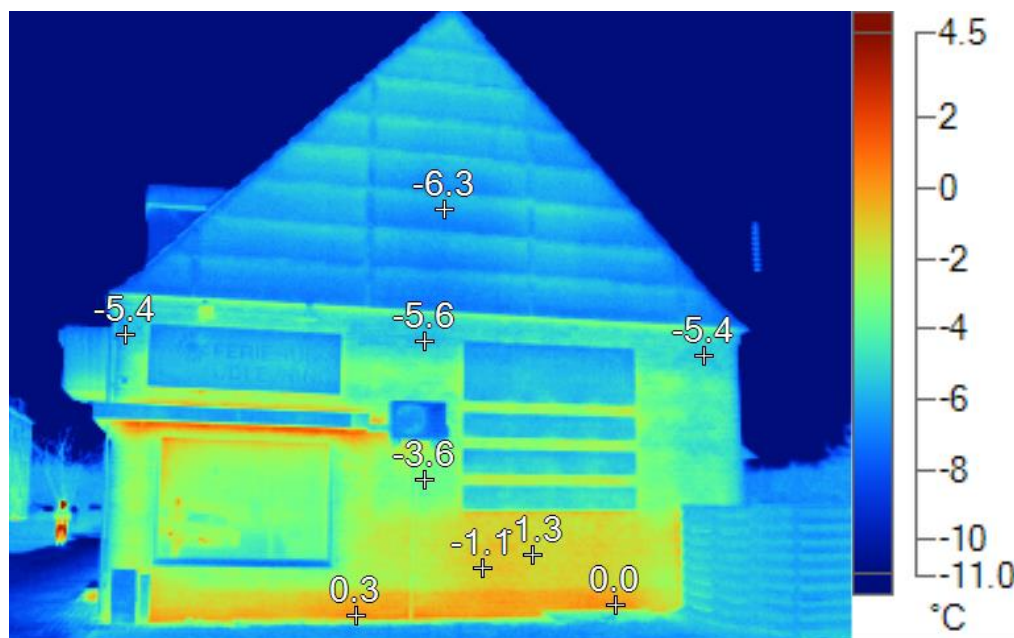
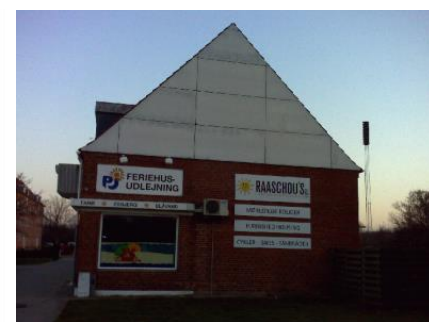
IR010690.IS2

| Vægge: | Ydervæggen ses med varierende isoleringsværdi. |

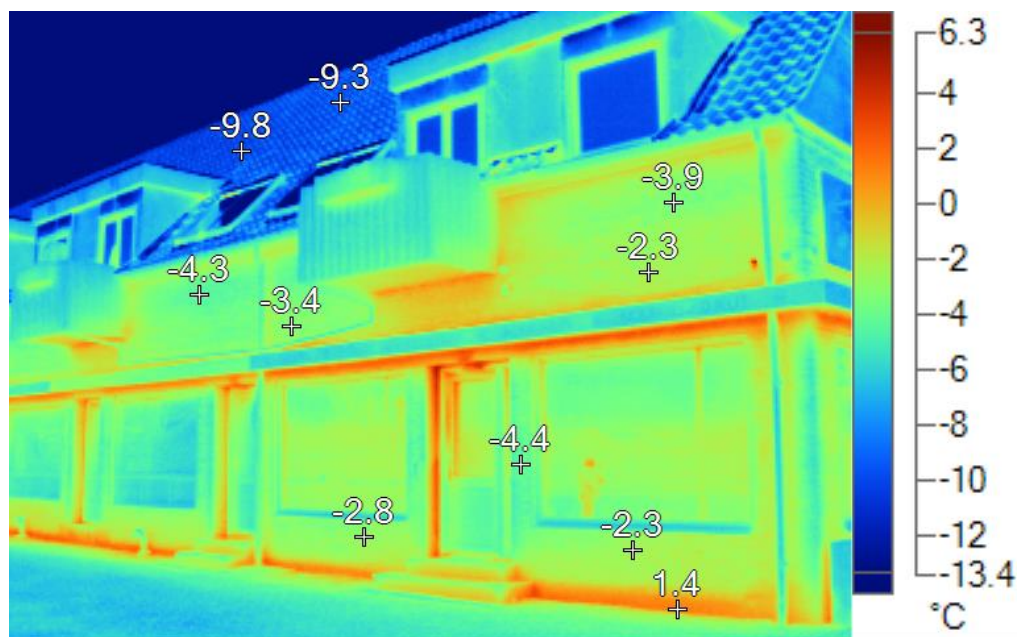
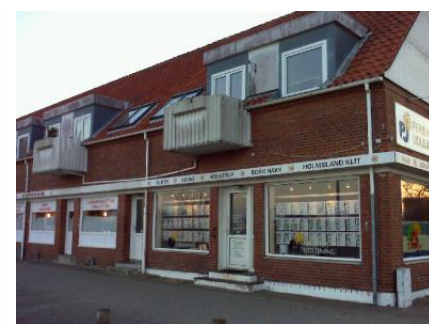
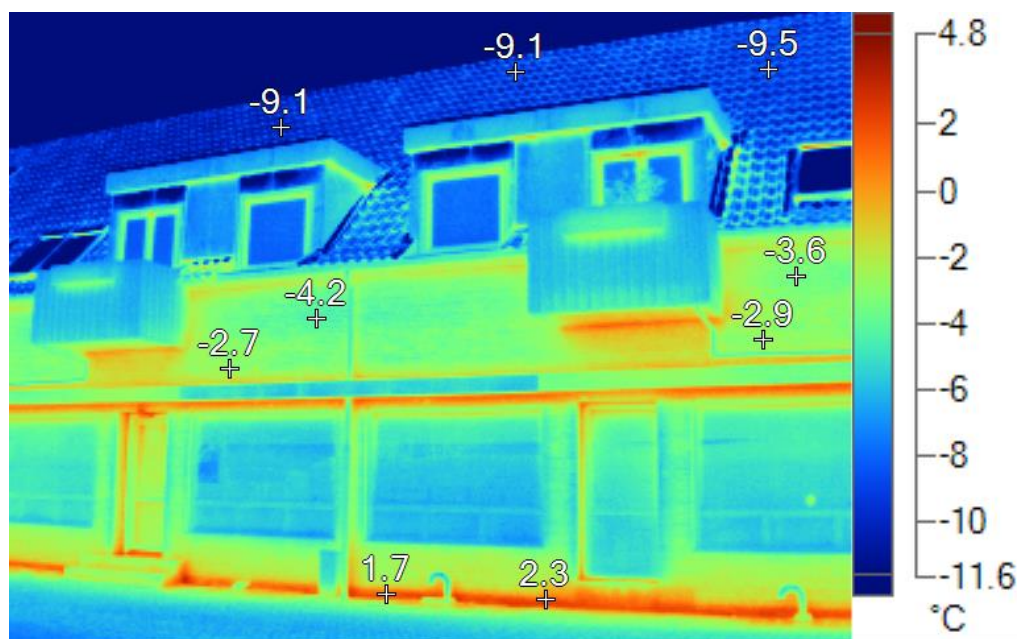
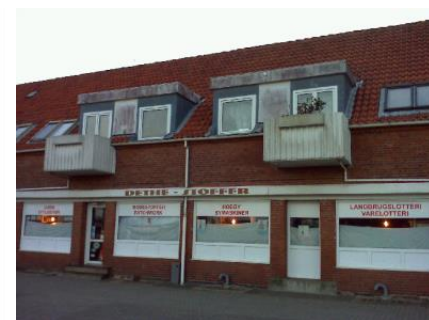
| Vægge: | Ydervæggen ses med mindre variationer i isoleringsværdien. |
| Sokkel: | Der ses et varmetab fra soklen. |
| Tag: | Tagfladen ses med en ensartet overfladetemperatur. |

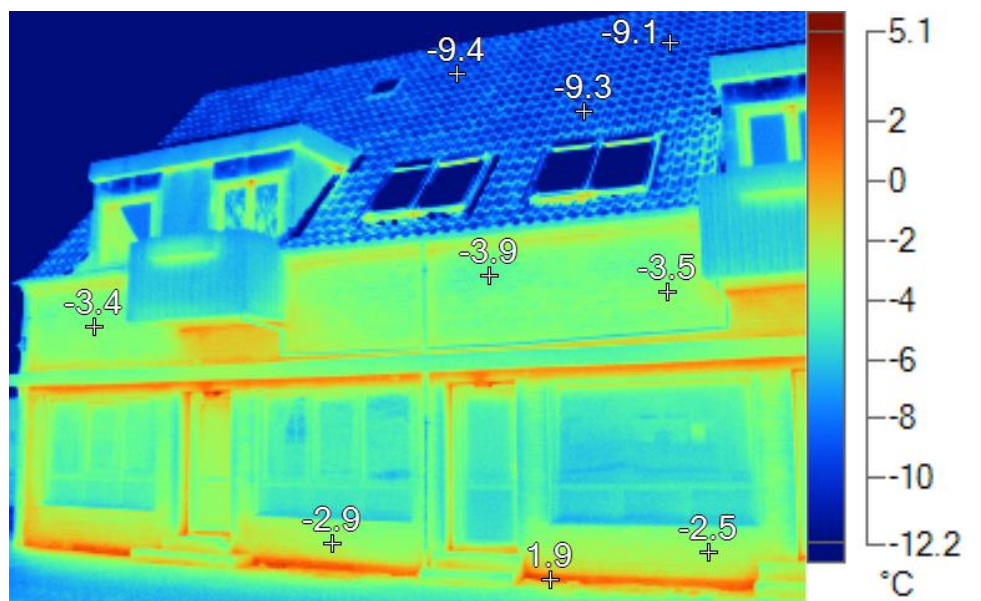
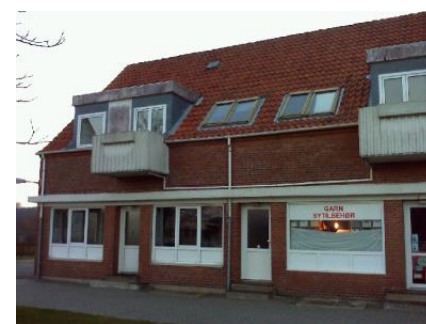
IR010693.IS2

| Vægge: | Ydervæggen ses med mindre variationer i isoleringsværdien. |
| Sokkel: | Der ses et varmetab fra soklen. |
| Tag: | Tagfladen ses med en ensartet overfladetemperatur. |

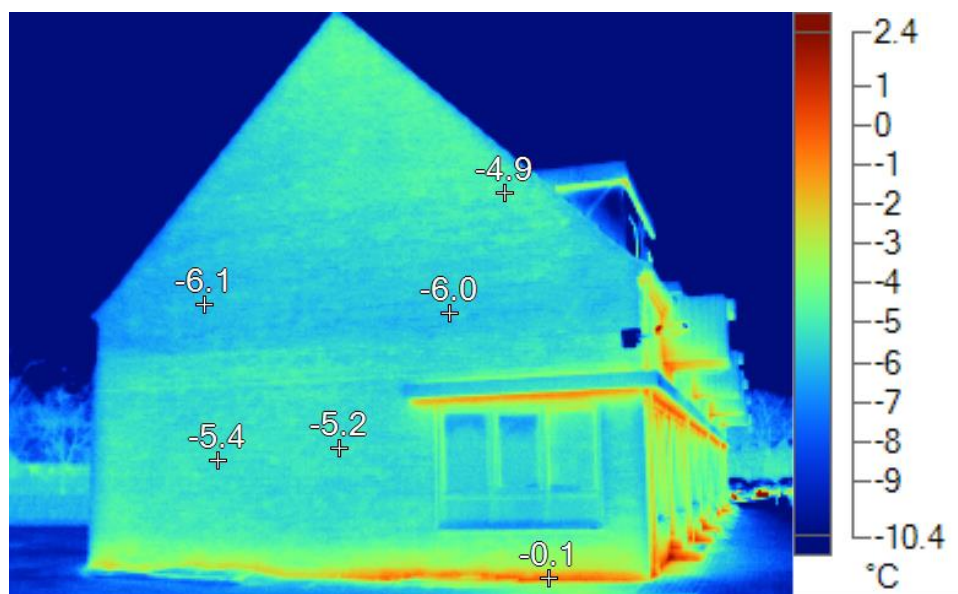
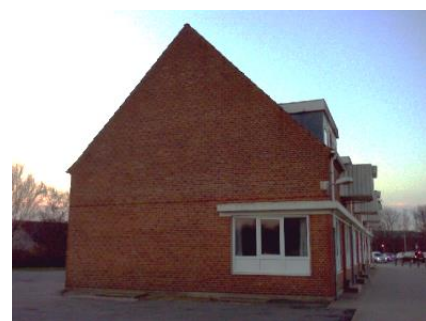
IR010694.IS2

| Vægge: | Ydervæggen ses med mindre variationer i isoleringsværdien. |
| Sokkel: | Der ses et varmetab fra soklen. |

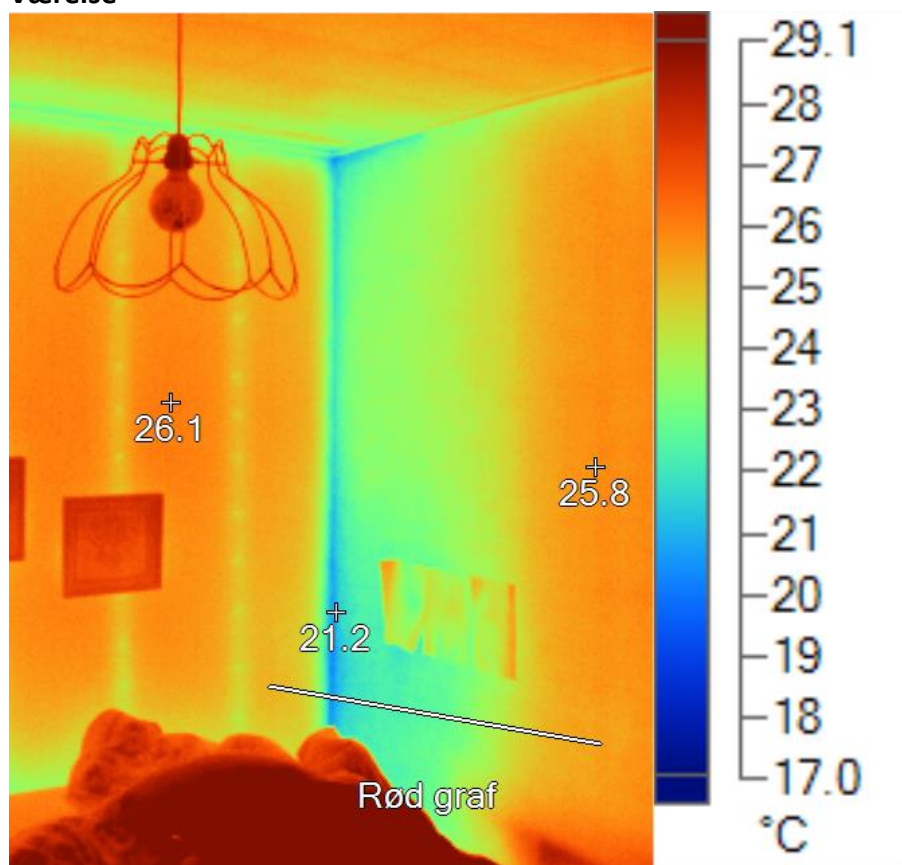
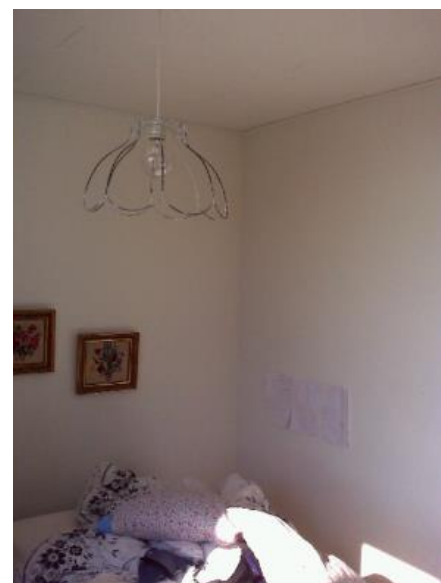
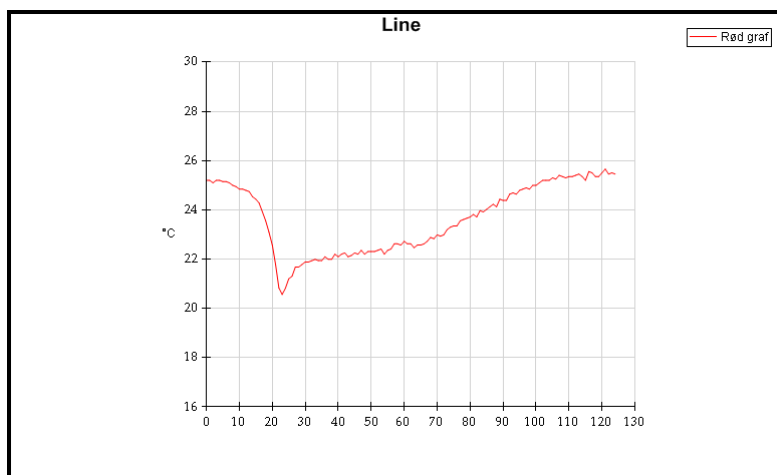
IR010817.IS2

| Vægge: | <p>Der ses aftegninger fra lægtekonstruktionen i den indvendige vægbeklædning, da disse udgør en mindre kuldebro.</p> <p>Det yderste stykke af væggen til højre støder op mod en udestue.</p> |

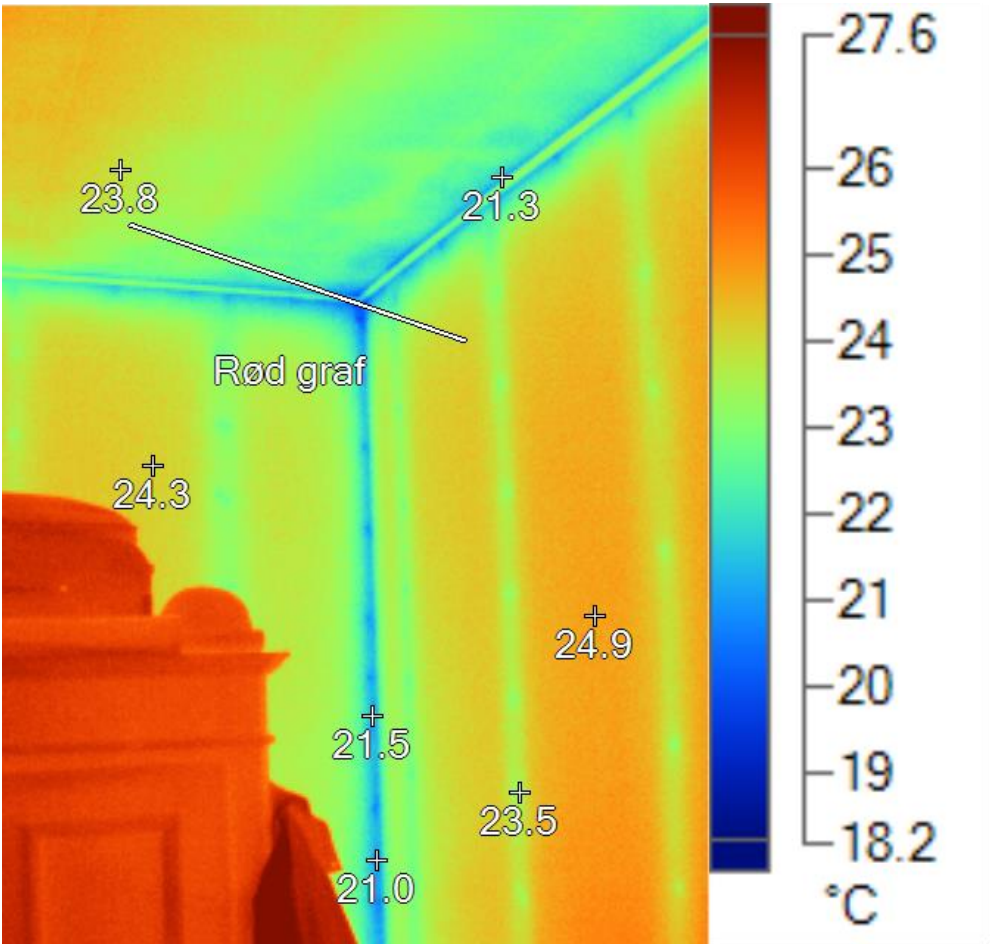
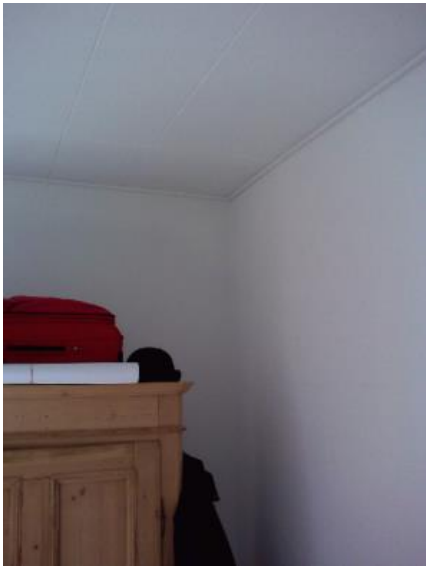
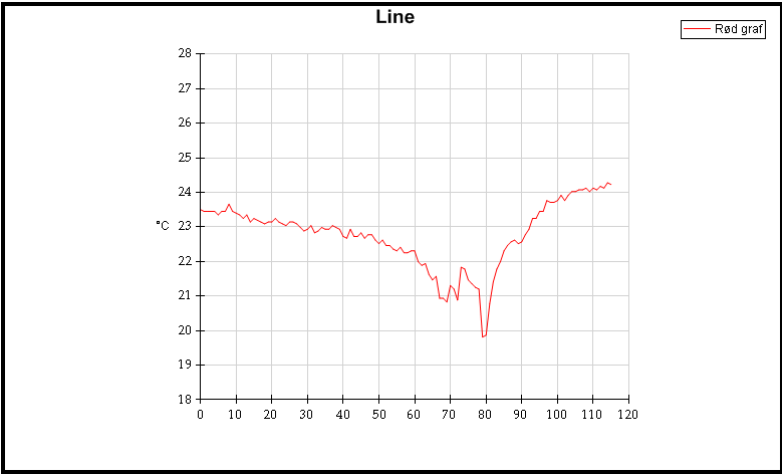
IR010819.IS2

| Vægge: | <p>Der ses aftegninger fra lægtekonstruktionen i den indvendige vægbeklædning, da disse udgør en mindre kuldebro.</p> <p>Der ses kuldeindtræk ved loftet, samt i den lodrette samling af forsatsvæggene.</p> |

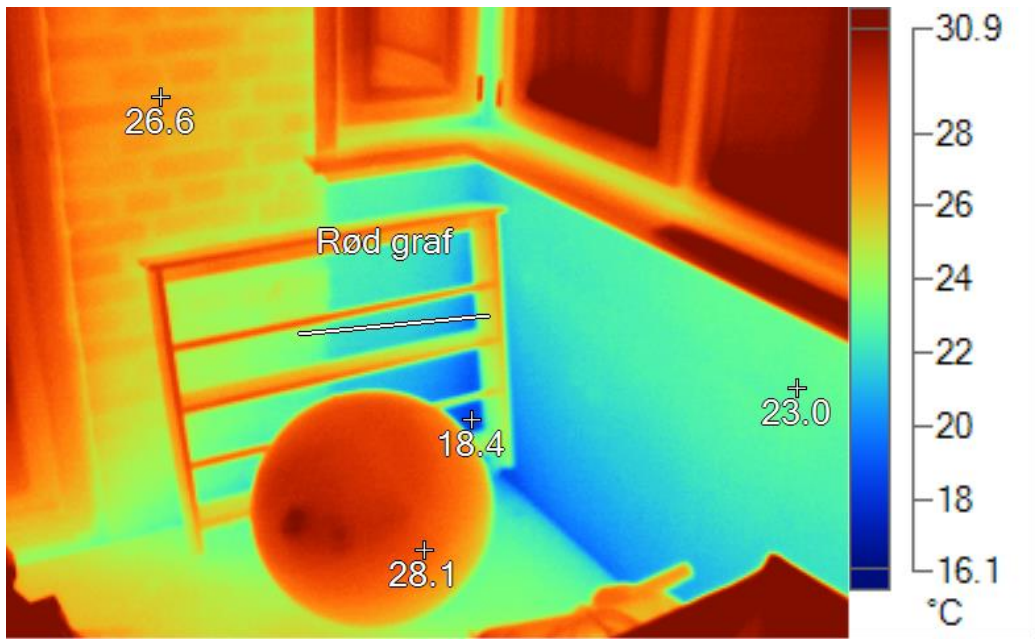
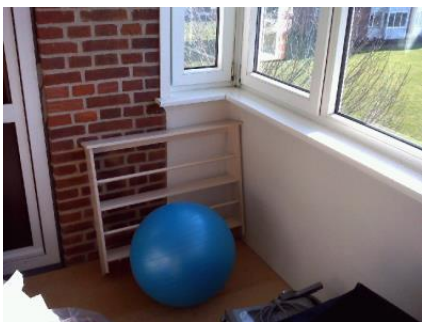
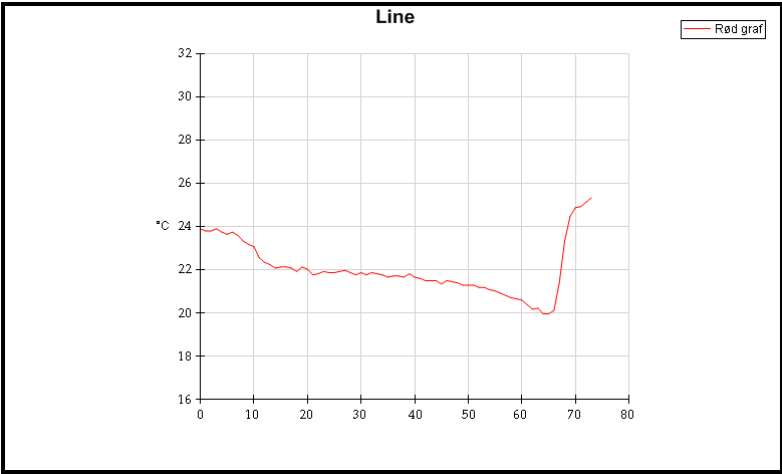
IR010821.IS2

| Vægge: | Ydervæggen ses med varierende isoleringsværdi. |

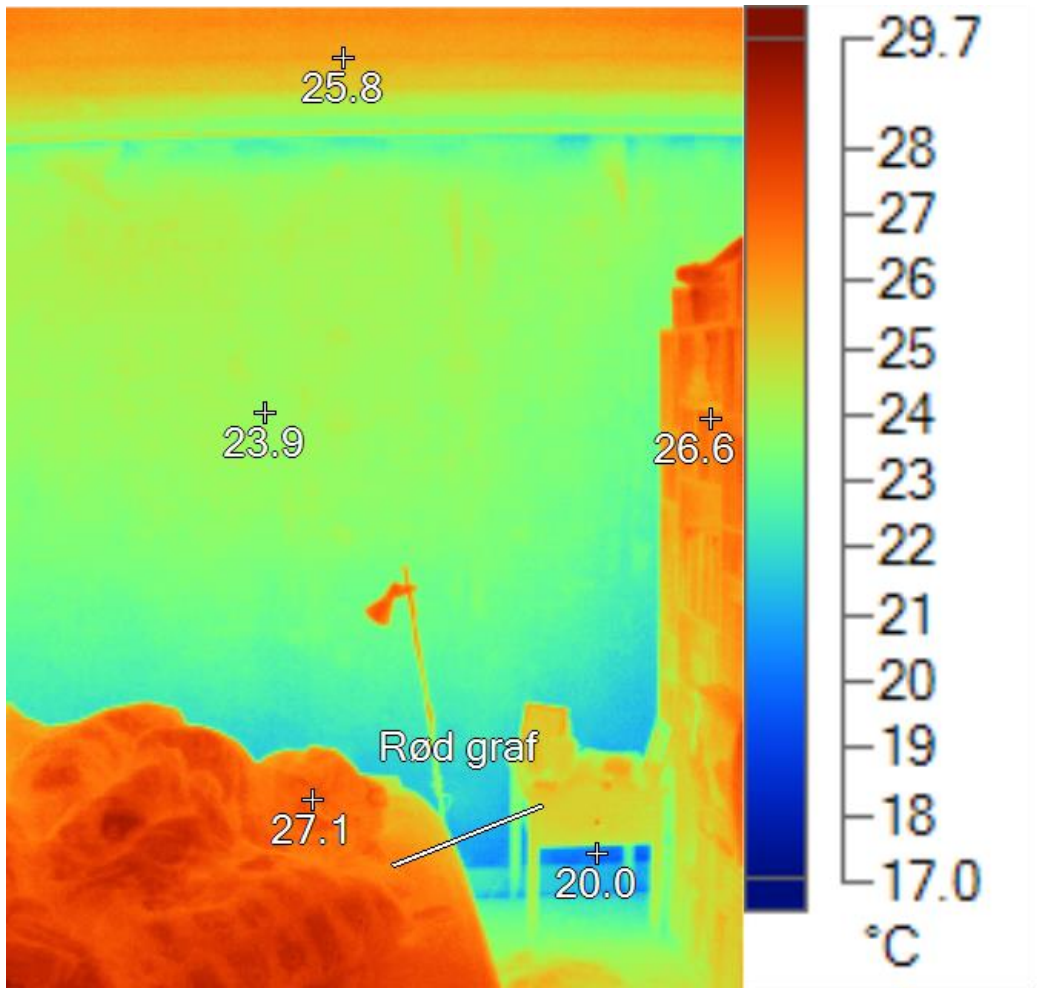
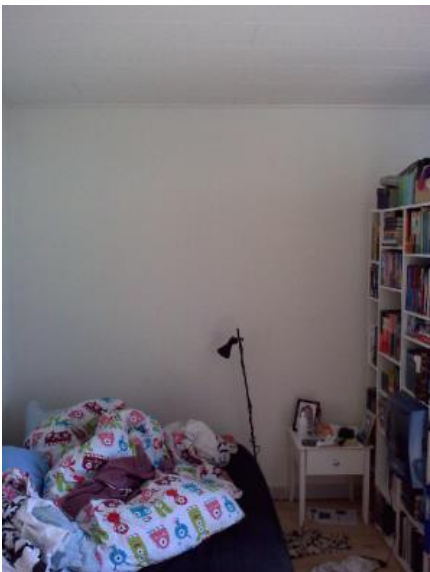
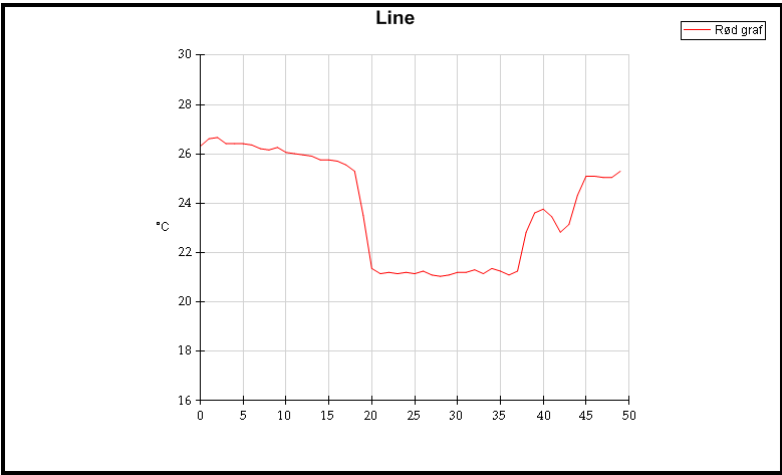
IR010823.IS2

| Vægge: | Ydervæggen ses med varierende isoleringsværdi. |

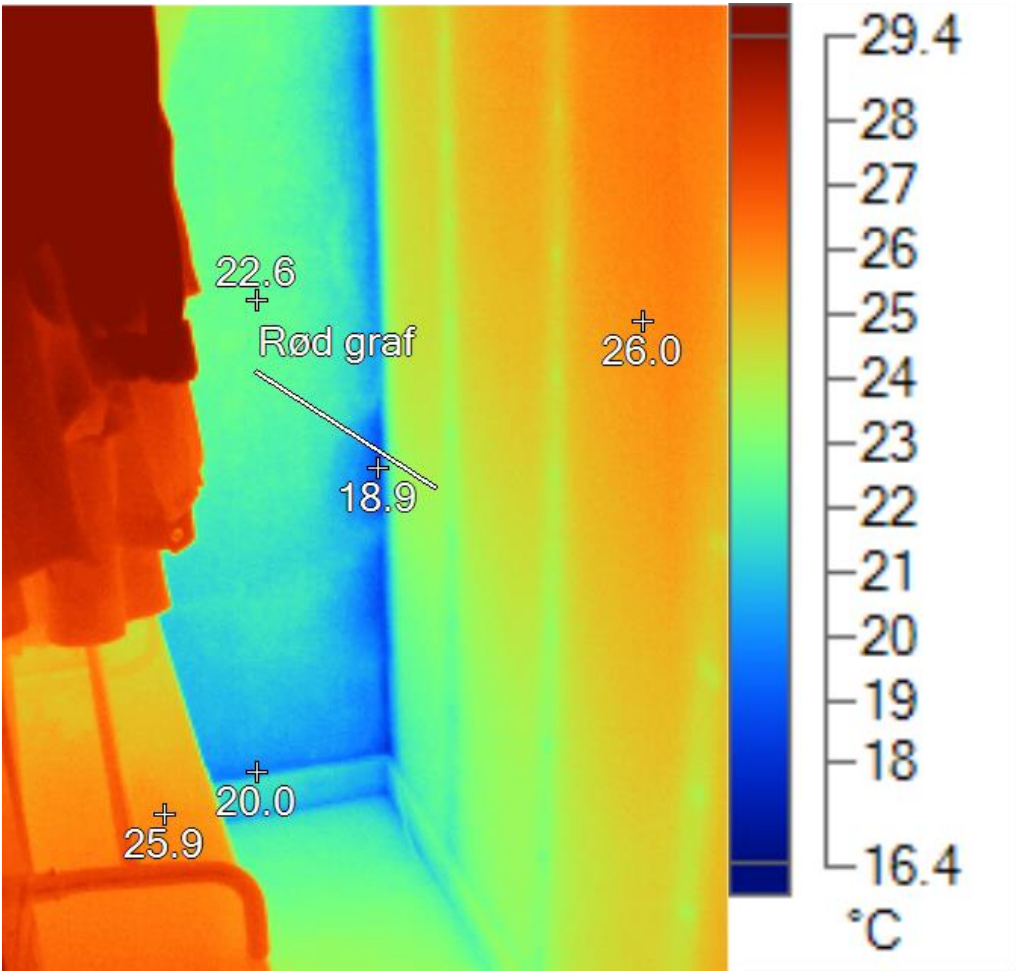
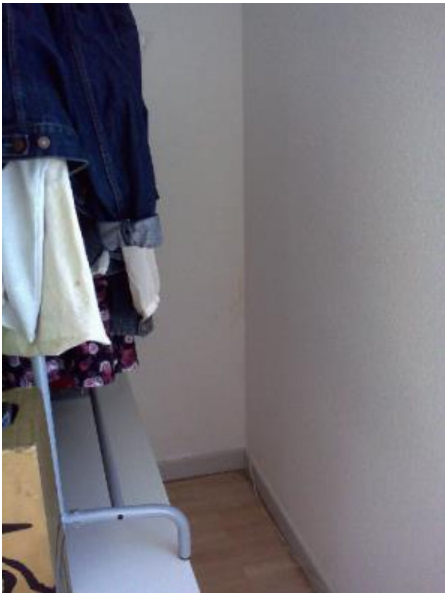
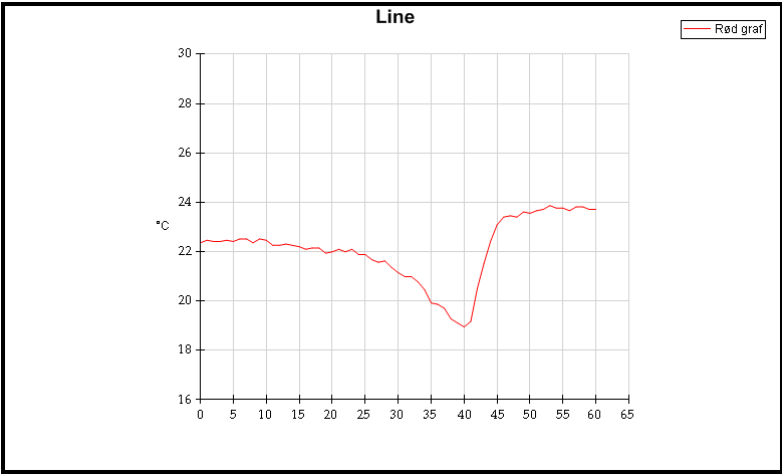
IR010824.IS2

| Vægge: | Der ses aftegninger fra lægtekonstruktionen i den indvendige vægbeklædning, da disse udgør en mindre kuldebro.<br><br>Ydervæggen ses med varierende isoleringsværdi. |
