# Bygningstermografi

Inspektion udført 19/3 2015

# Termografisk inspektion af bygning

xxxxxxx, 6700 Esbjerg

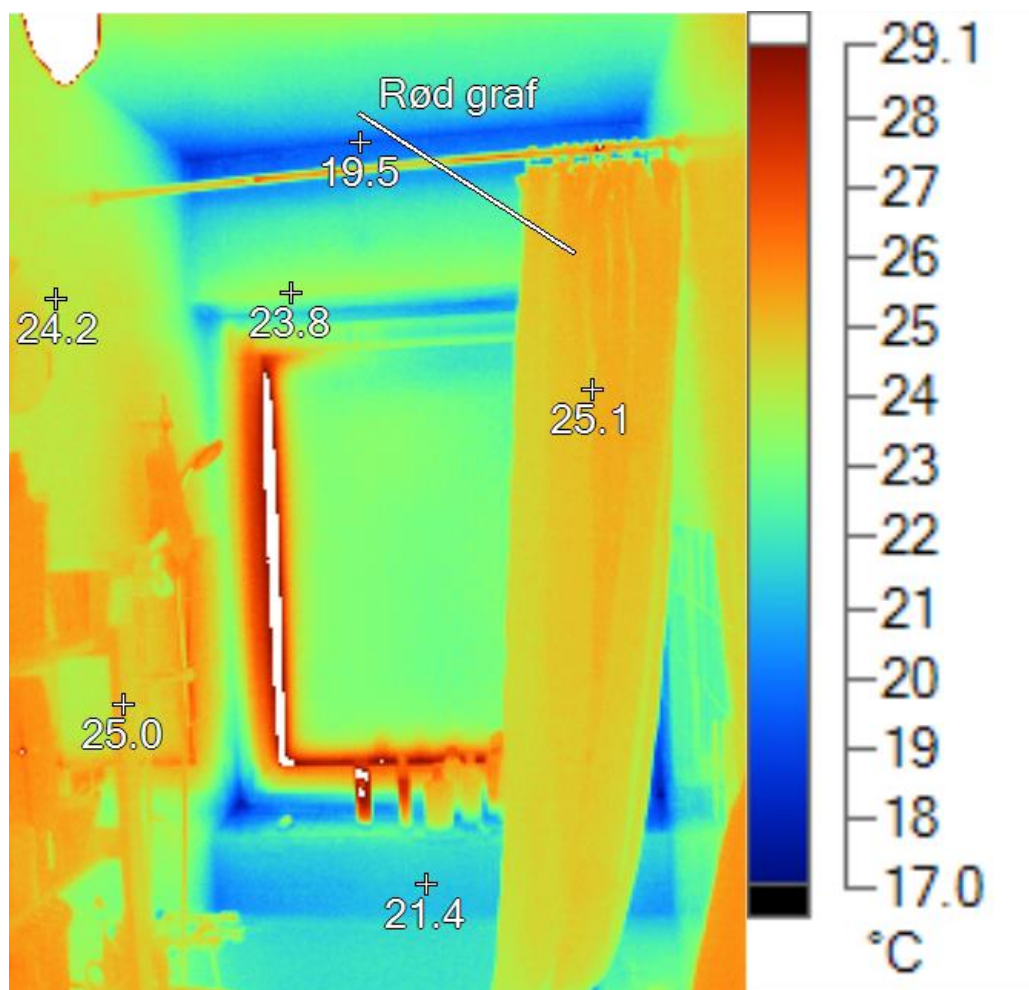
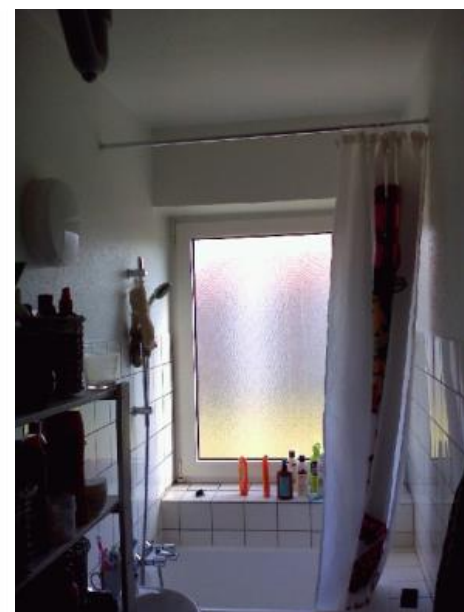
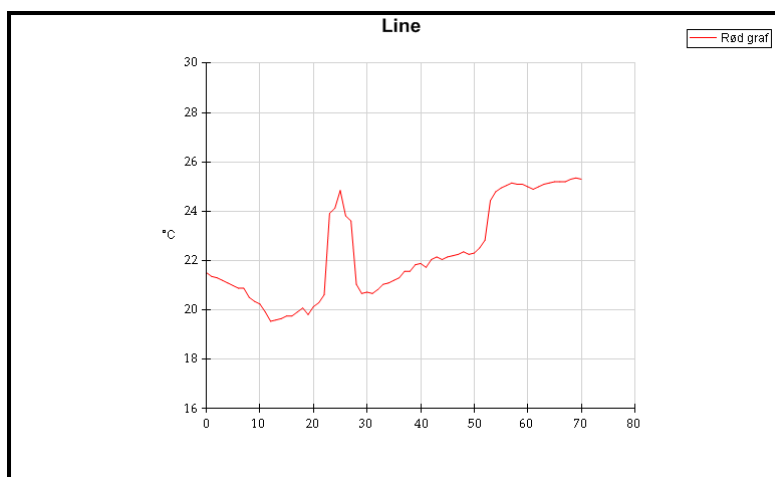
IR010826.IS2

| Vægge: | Ydervæggen ses med varierende isoleringsværdi. |
| Vinduer: | Der er sol på vinduet, og overfladetemperaturen kan derfor ikke bestemmes. |

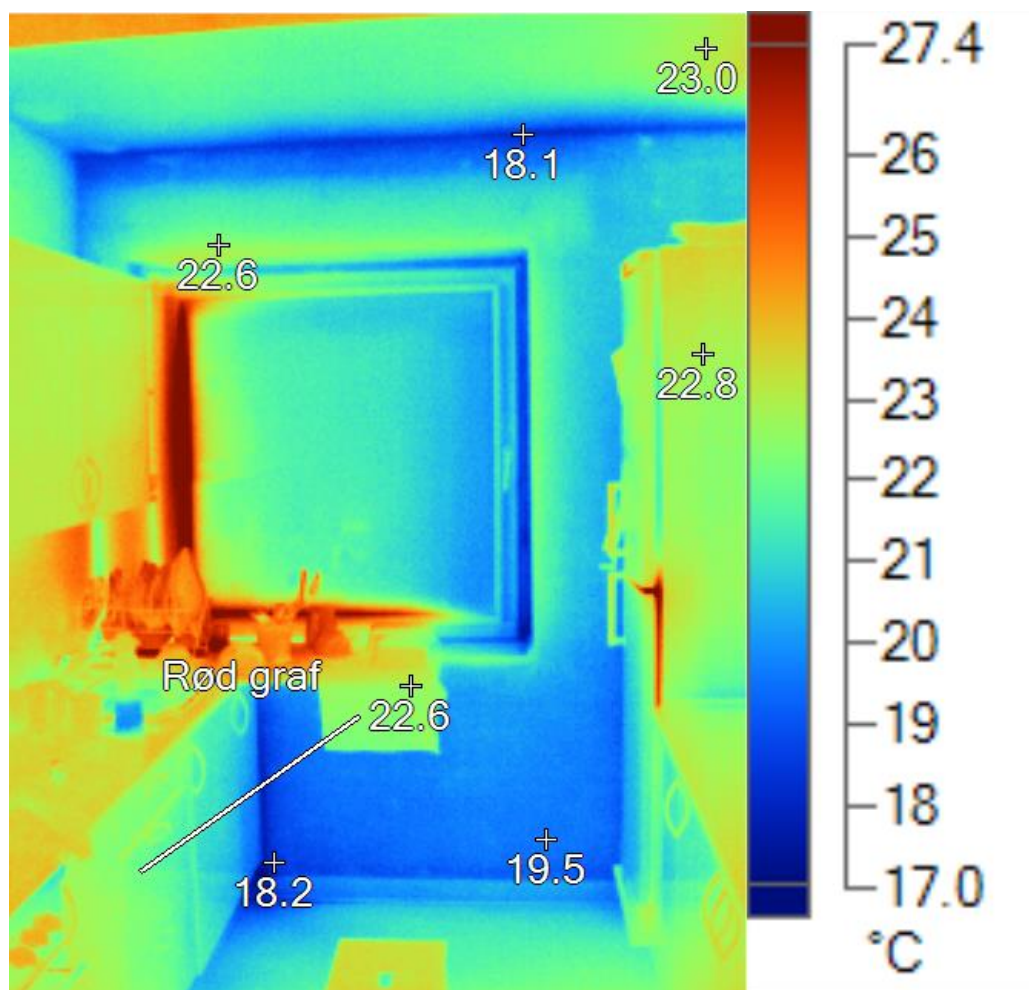
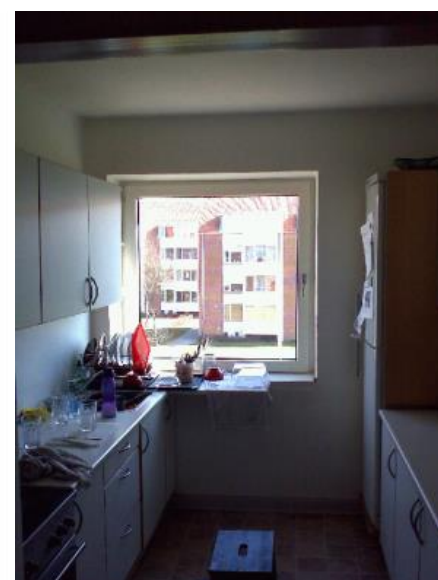
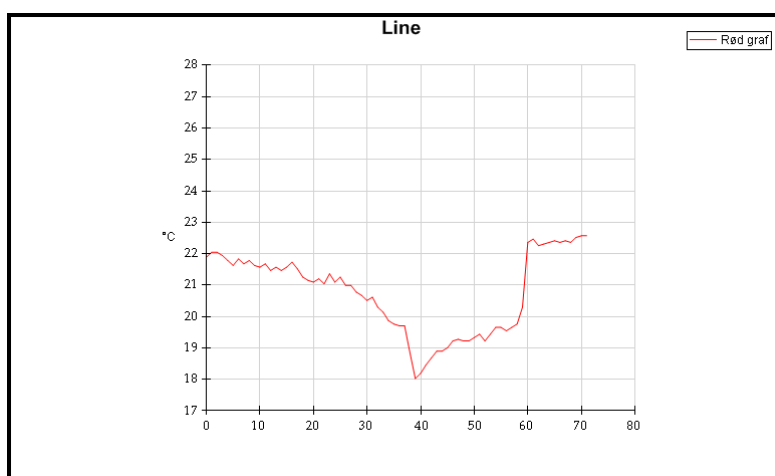
IR010828.IS2

| Vægge: | Ydervæggen ses med varierende isoleringsværdi. |

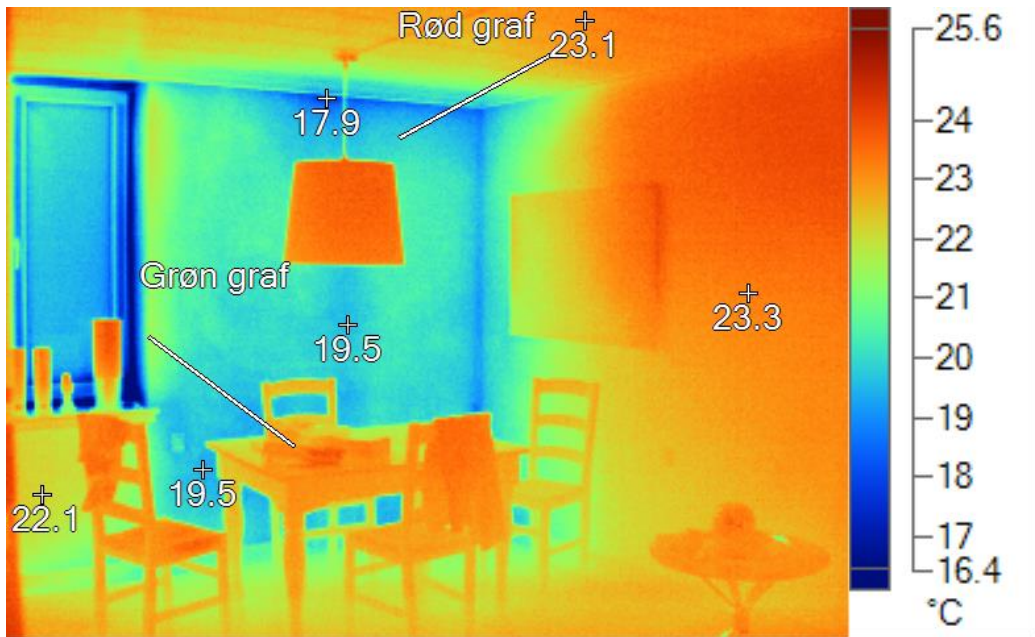
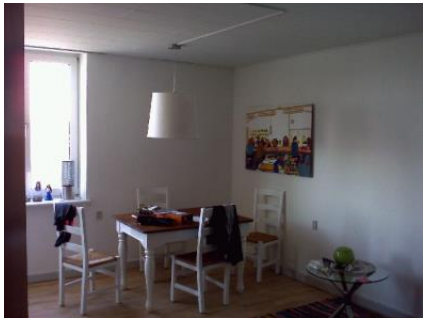
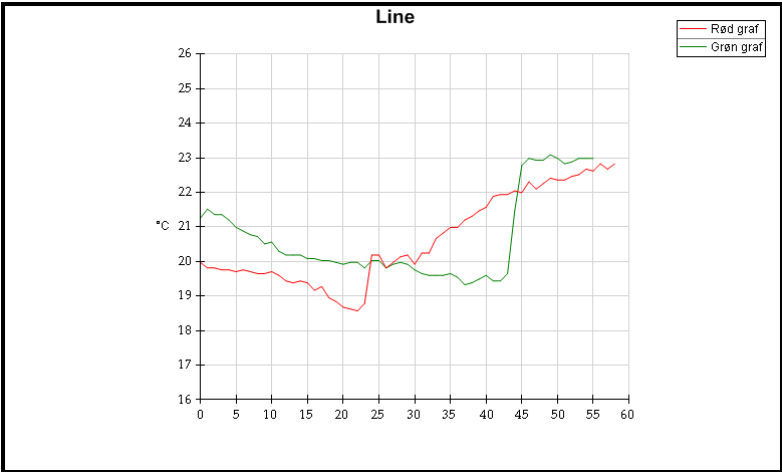
IR010833.IS2

| Vægge: | Ydervæggen ses med varierende isoleringsværdi.<br><br>Det yderste stykke af væggen til højre støder op mod en udestue. |

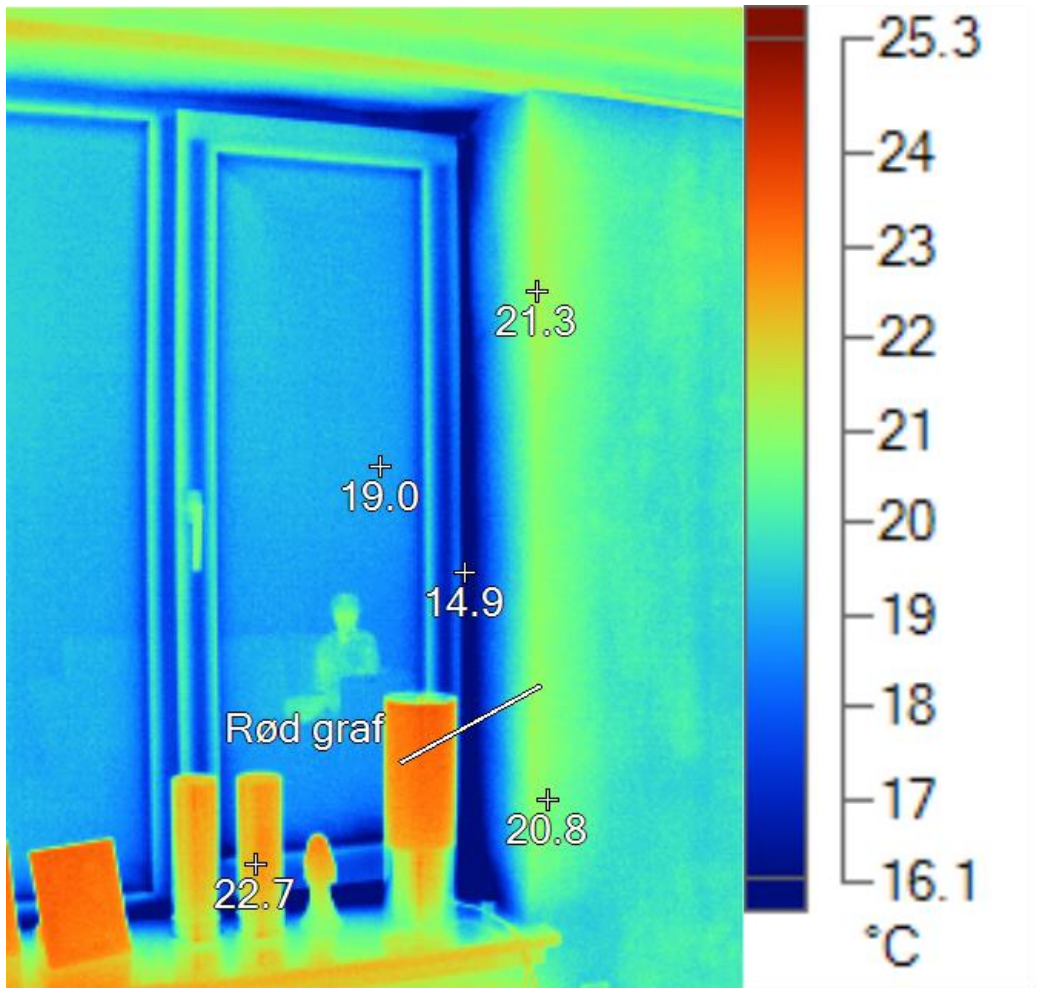
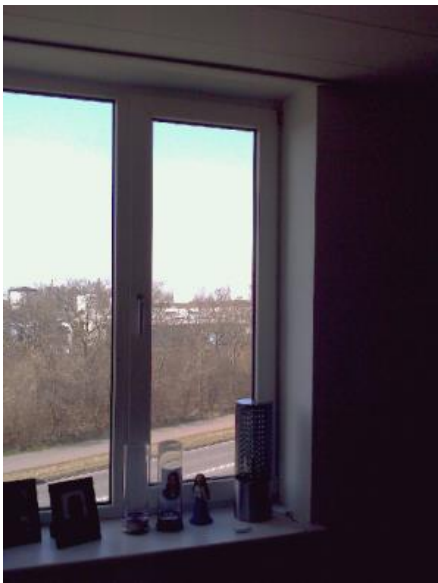
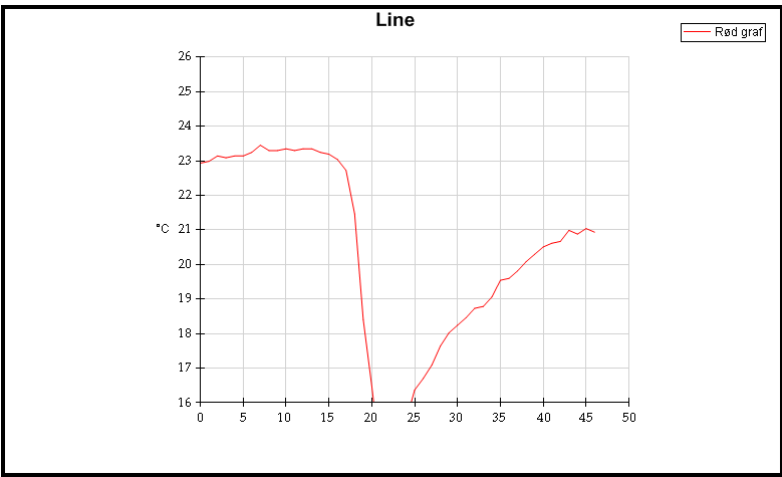
IR010834.IS2

| Vinduer: | Vinduer ses med en lav isoleringsværdi. |
| Vægge: | Ydervæggen ses med varierende isoleringsværdi. |

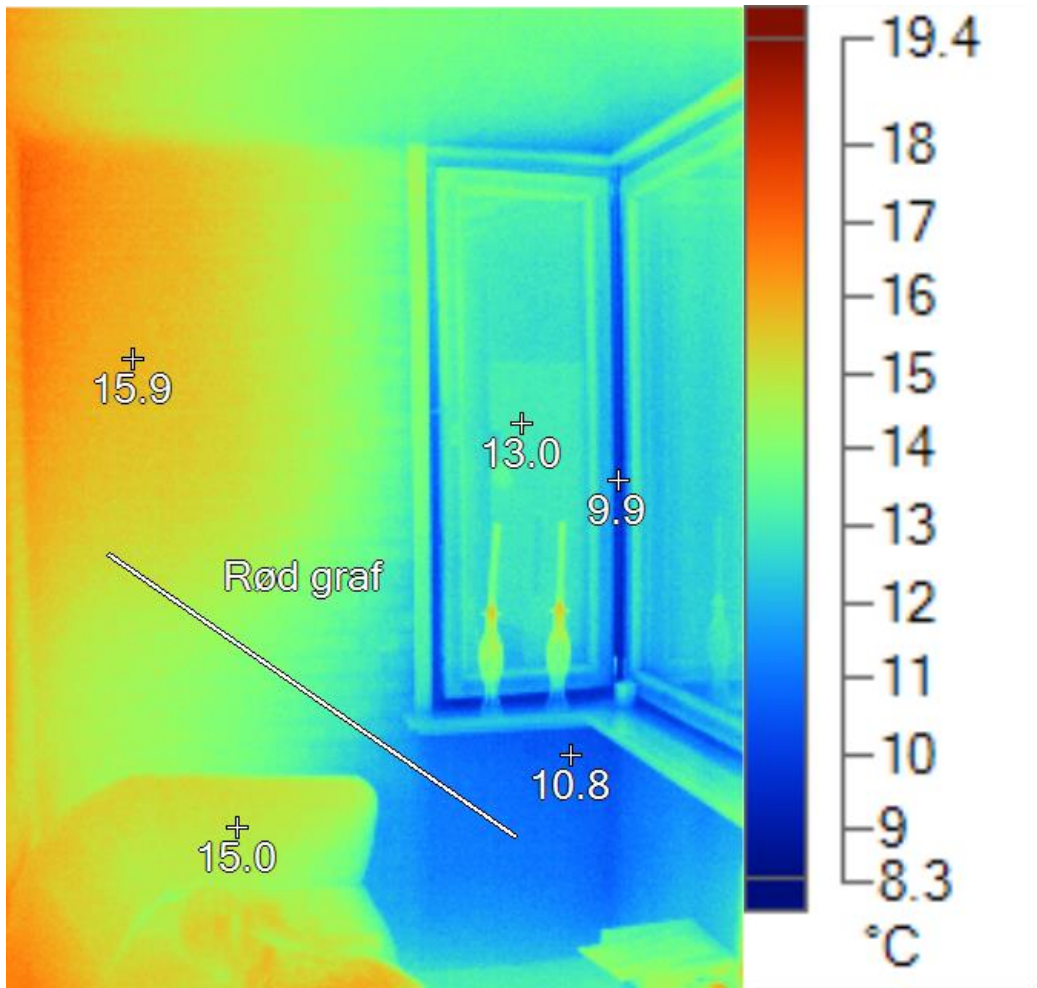
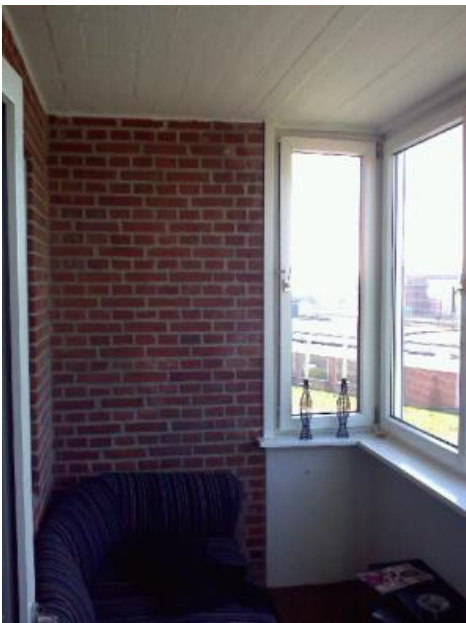
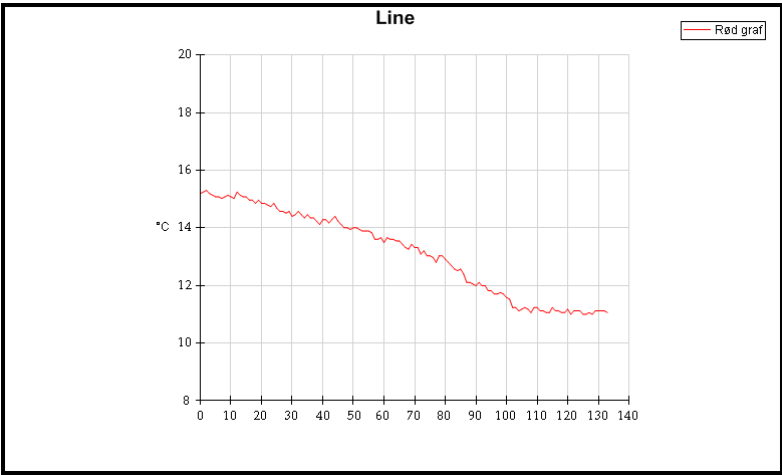
IR010835.IS2

| Vinduer: | Vinduer ses med en lav isoleringsværdi. |
| Vægge: | Ydervæggen ses med varierende isoleringsværdi. |
