# Boligtermografi

Inspektion udført 11/01 2016

# Termografisk inspektion af bygning

xxxxxVej, 5000 Odense

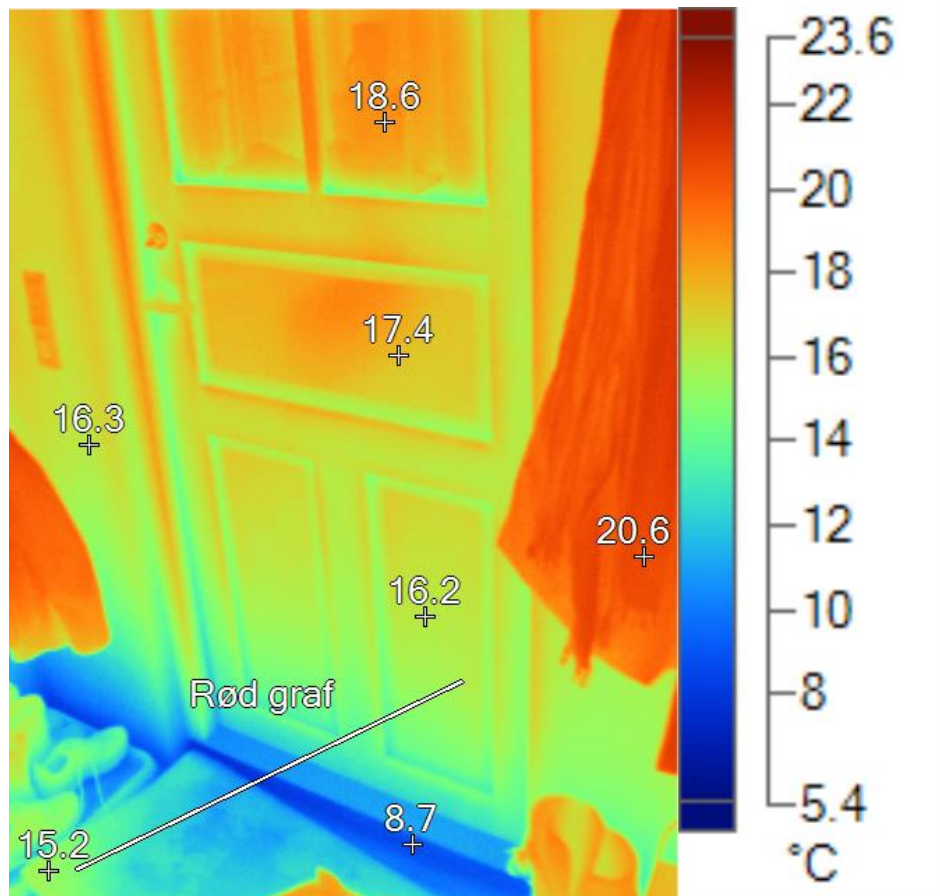
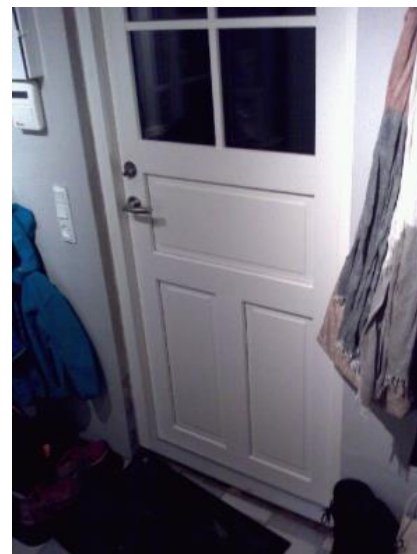
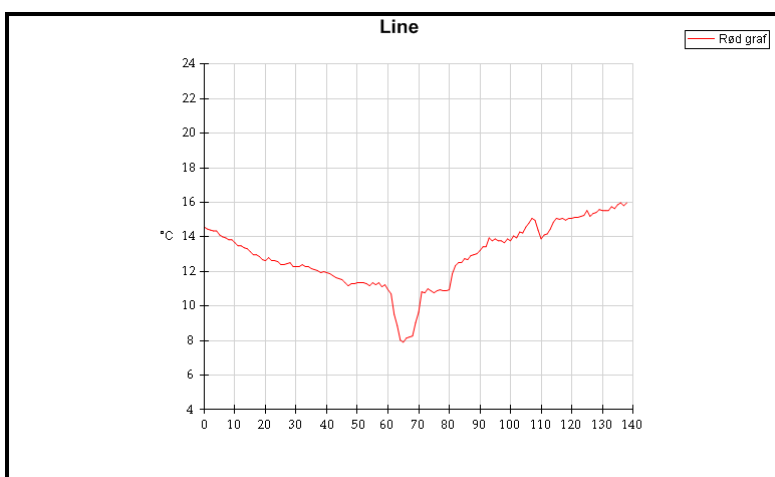
IR012460.IS2

Graf:	Grafen viser temperaturvariationer over stregen, læst fra venstre mod højre på billedet.
Døre:	Døren ses med en god isoleringsværdi, og uden anormale varmetab.
Gulv:	Gulvet ses koldt, og kulden trækker op i væggen, og ses ved samlingen med døren.

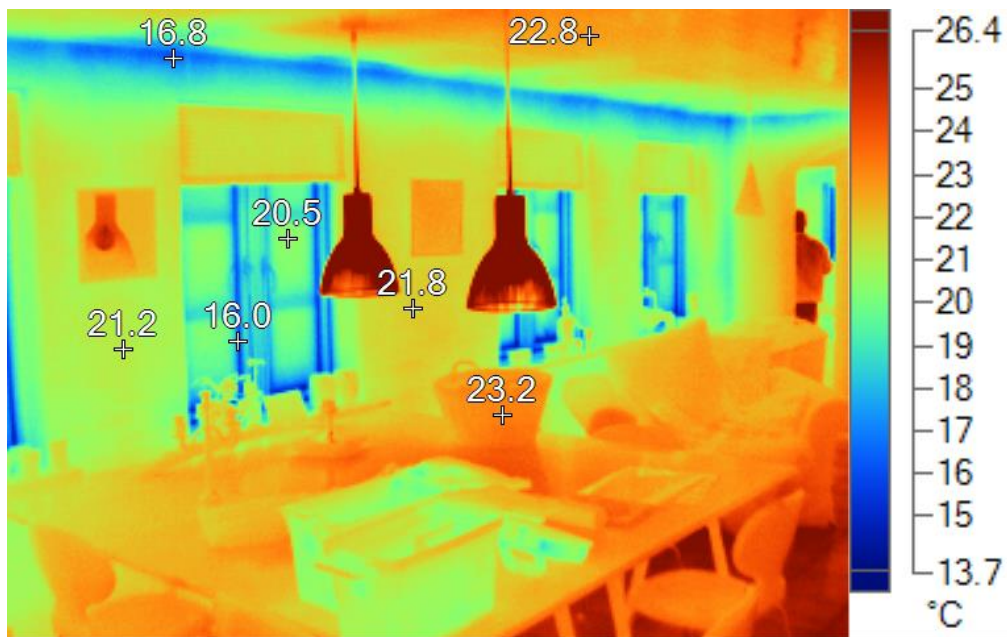
IR012462.IS2

Vinduer:	Vinduet ses med en god isoleringsværdi, og uden anormale varmetab.
Vægge:	Der ses kuldeindtræk ved loftet.

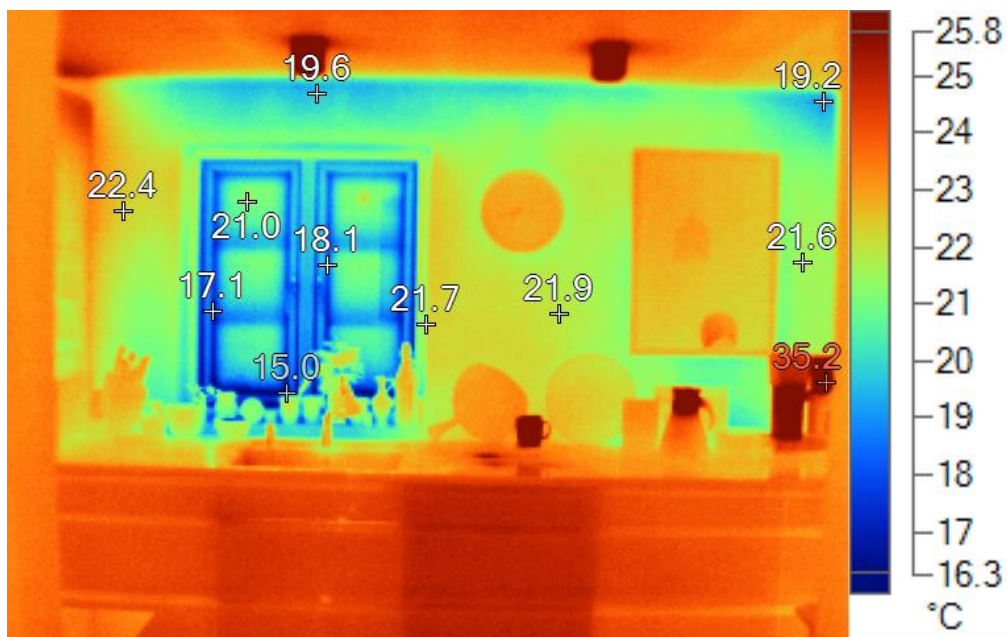
IR012466.IS2

Vinduer:	Vinduet ses med en god isoleringsværdi, men med kold kant.
Vægge:	Ydervæggen ses med varierende isoleringsværdi.

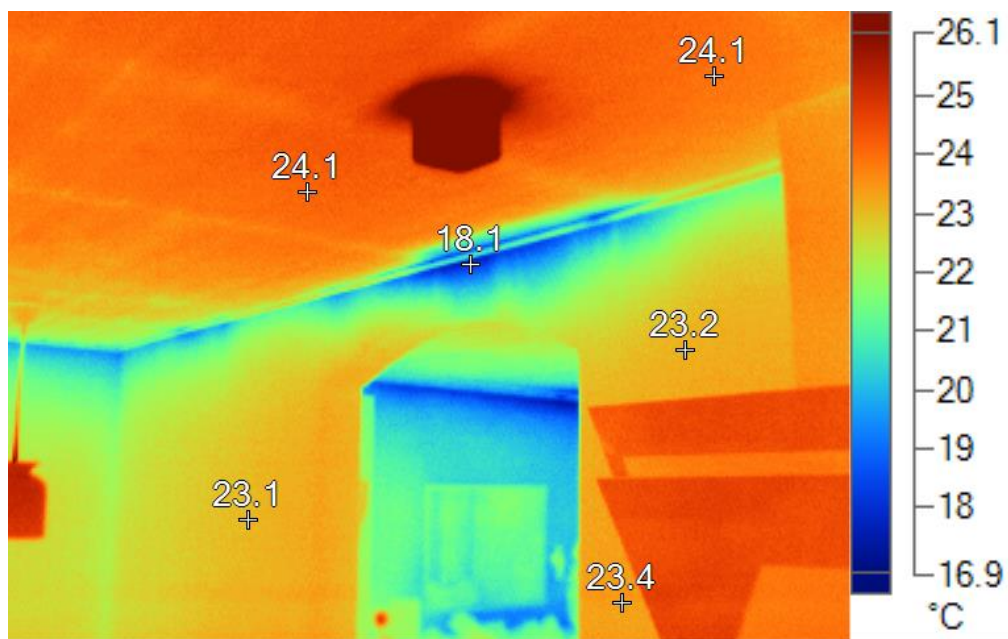
IR012468.IS2

Der ses kuldeindtræk ved samling mellem væg og loft.

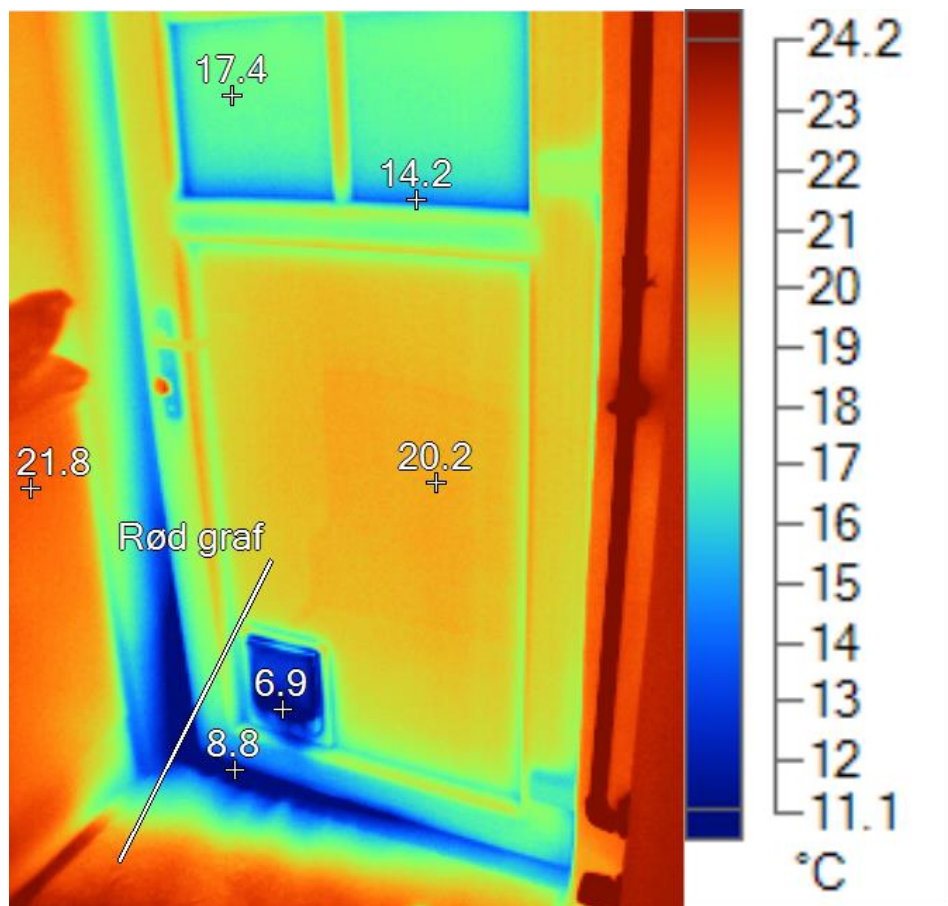
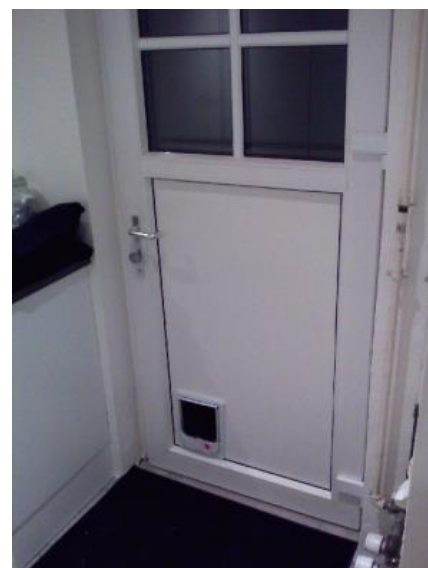
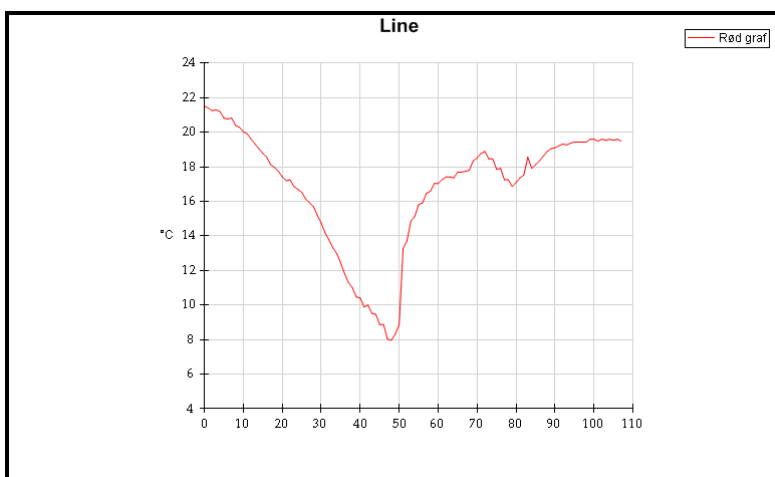
IR012470.IS2

Graf:	Grafen viser temperaturvariationer over stregen, læst fra venstre mod højre på billedet.
Døre:	Døren ses med kuldeindtræk ved tætningslisterne. Der ses kuldeindtræk ved kattelommen. Døren ses med en god isoleringsværdi. Ruden i døren ses med lav isoleringsværdi.

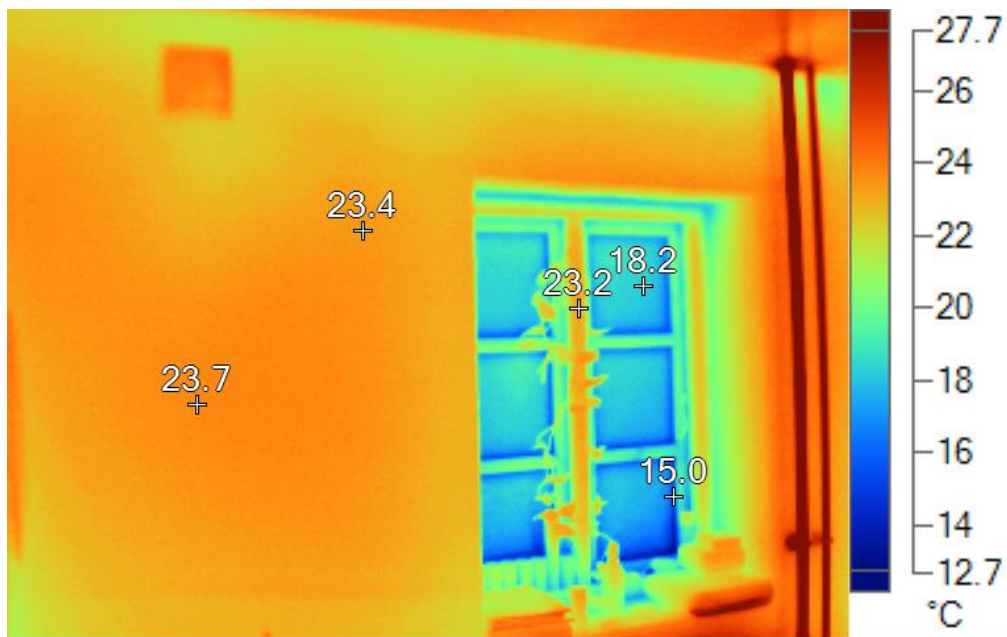
IR012471.IS2

Vinduer:	Vinduet ses med en lav isoleringsværdi.
Vægge:	Ydervæggen ses med ensartet isoleringsværdi.

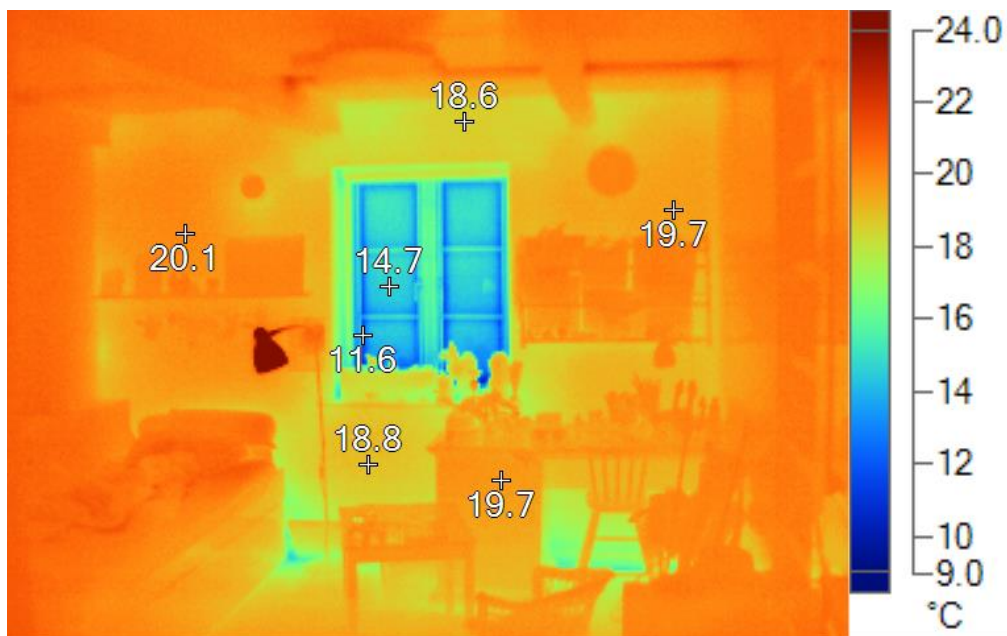
IR012475.IS2

Indvendigt fra ses ydervæggene ligeledes med ensartet overfladetemperatur (foto 12475).

Vinduer:	Vinduet ses med en lav isoleringsværdi.
Vægge:	Ydervæggen ses med ensartet isoleringsværdi.

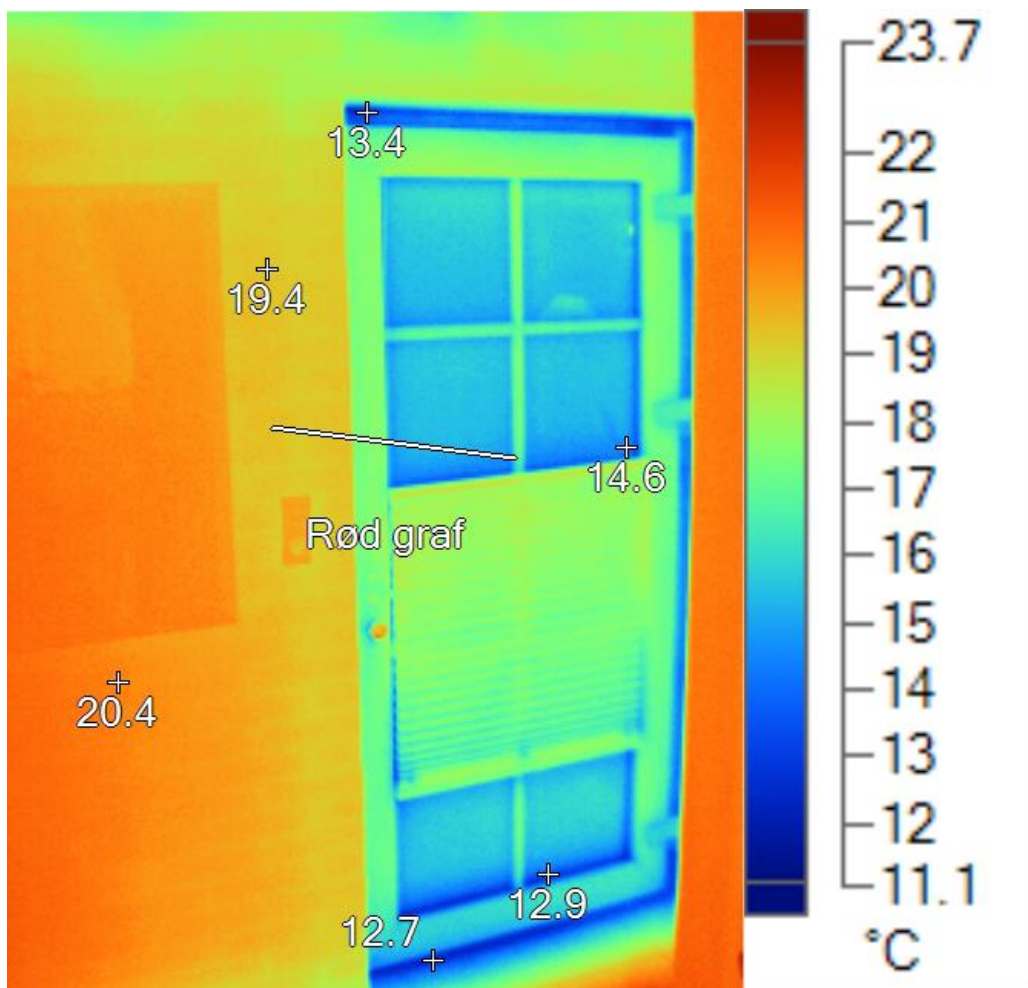
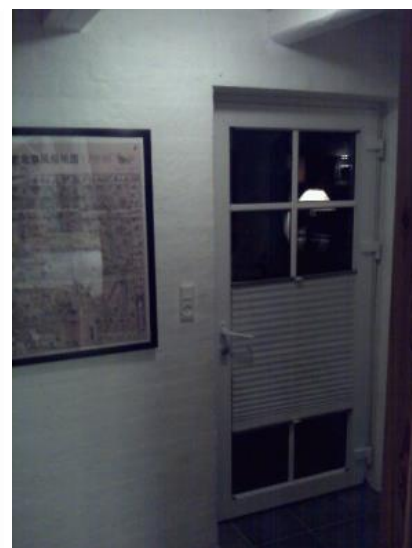
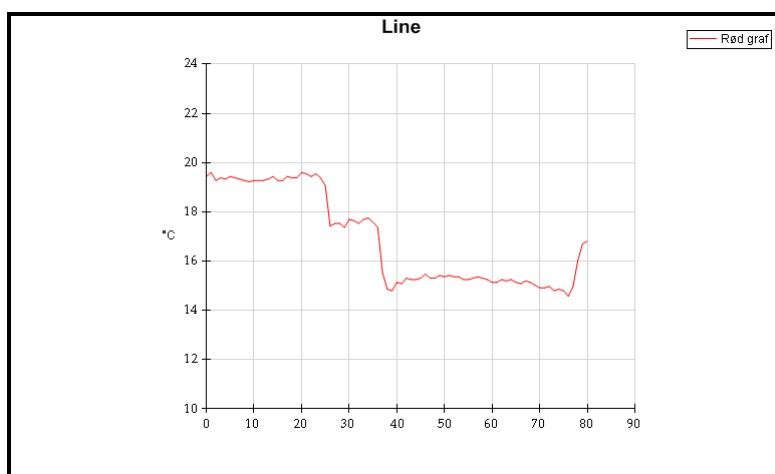
IR012476.IS2

Graf:	Grafen viser temperaturvariationer over stregen, læst fra venstre mod højre på billedet.
Døre:	Døren ses med en lav isoleringsværdi.

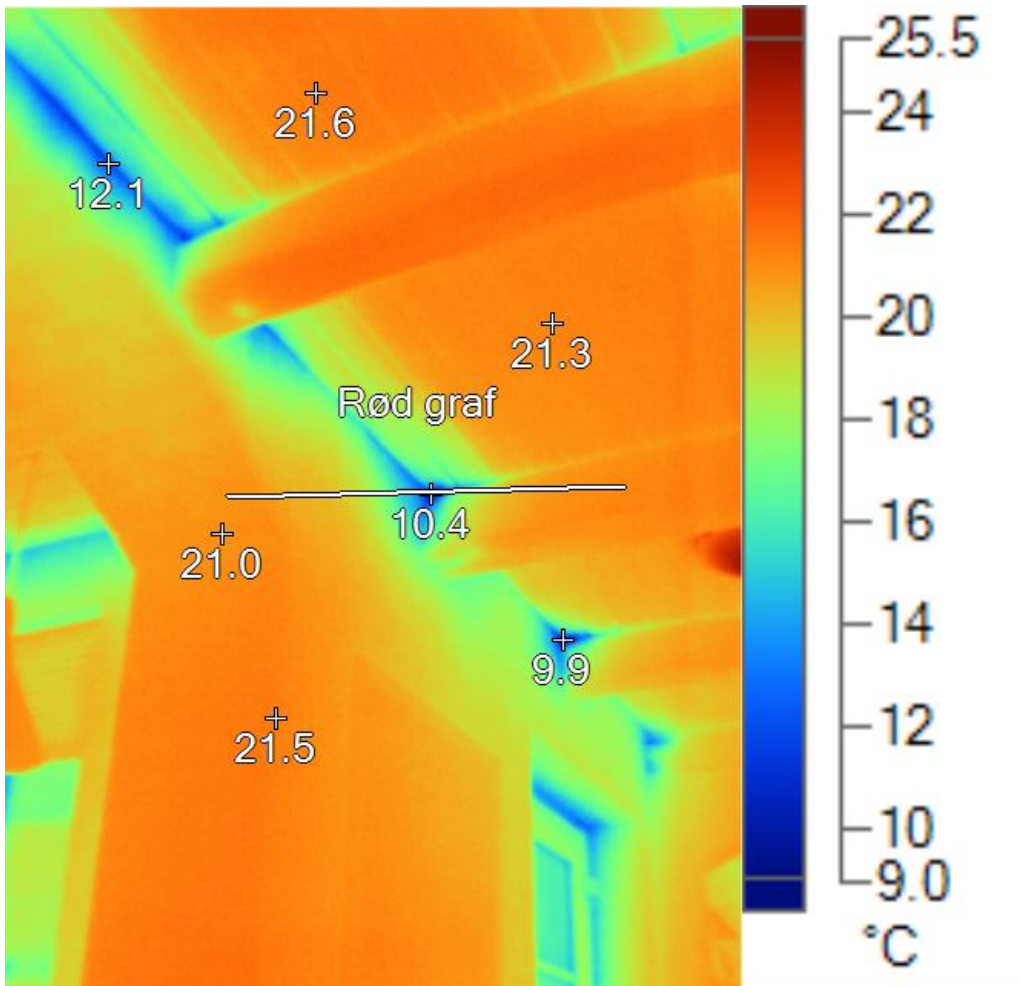
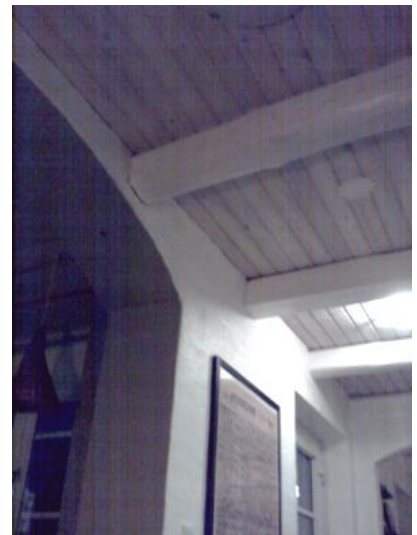
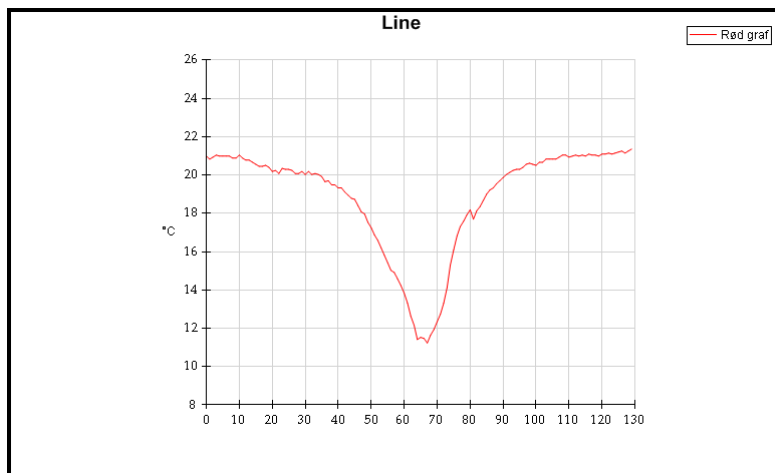
IR012478.IS2

Graf:	Grafen viser temperaturvariationer over stregen, læst fra venstre mod højre på billedet.
Loft:	Der ses kuldeindtræk ved samling mellem væg og loft.

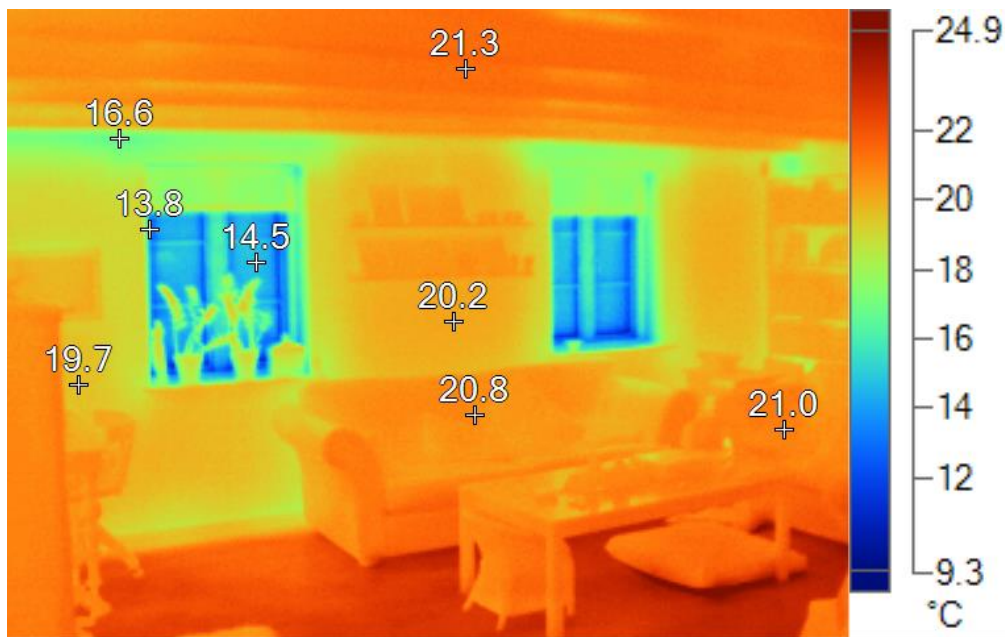
IR012479.IS2

Vinduer/døre ses andre steder med en lav isoleringsværdi (eksempel på foto 12479).

Vinduer:	Vinduet ses med en lav isoleringsværdi.
Vægge:	Ydervæggen ses med varierende isoleringsværdi.

Generelt set vil det være rentabelt at alle ældre termoruder udskiftes til nye lavenergiruder, hvis muligt.

Vinduernes trækonstruktion bør derfor undersøges for skader, og hvis vinduerne er i god stand kan der med fordel nøjes med en udskiftning af ruderne til nye lavenergiruder.

Hvis der er skader i trækonstruktionen bør hele vinduet udskiftes.

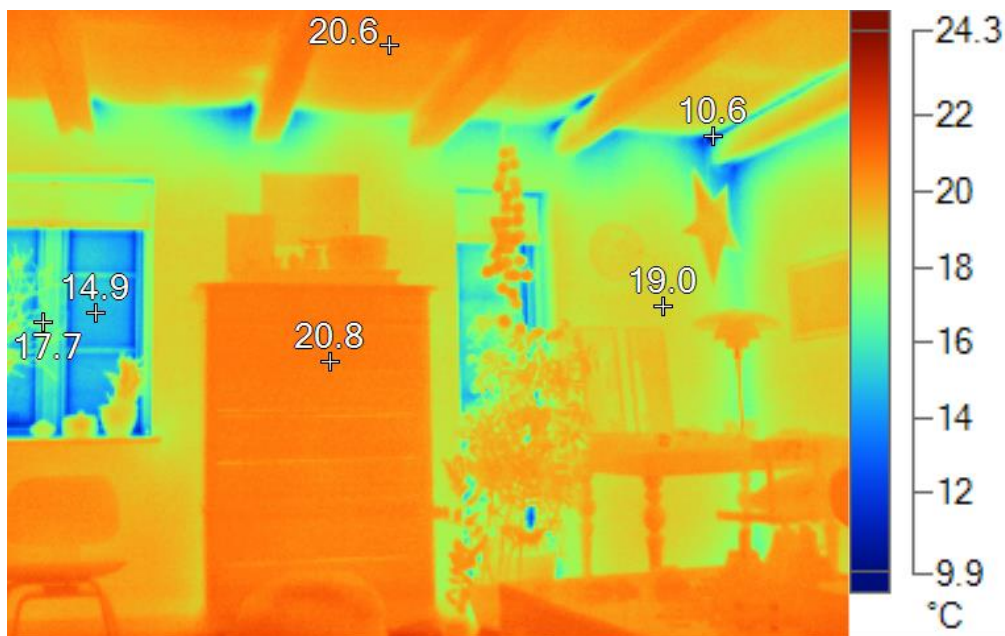
IR012480.IS2

Vinduer:	Vinduet ses med en lav isoleringsværdi.
Loft:	Der ses kuldeindtræk fra samlingen mellem loft og synlige bjælker.

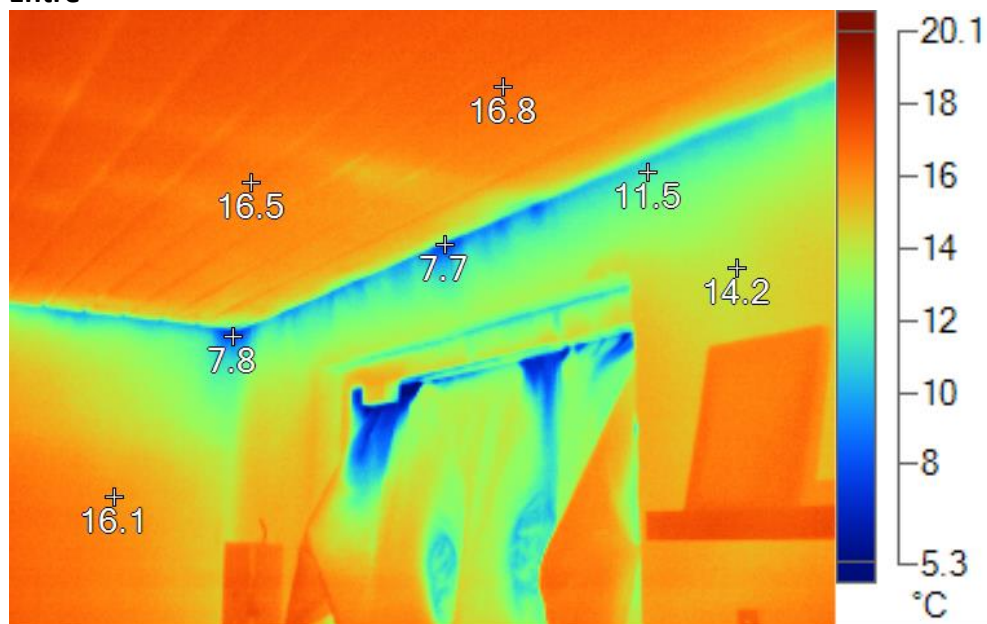
IR012510.IS2

Der ses lækager i samlingen mellem væg og loft.

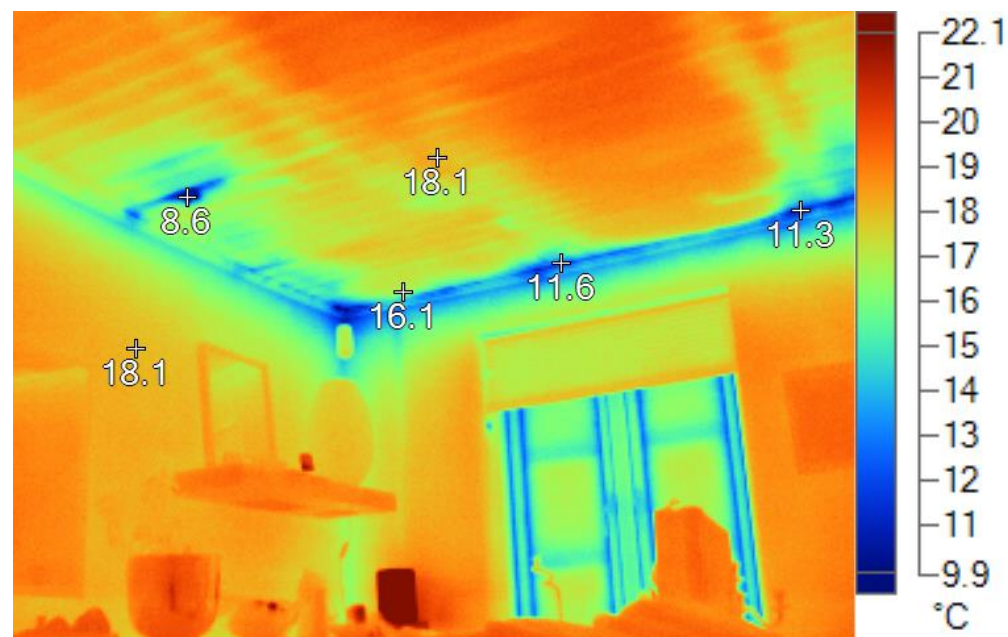
IR012512.IS2

Der ses lækager i samlingen mellem væg og loft.

Der ses lækager omkring loftudtag.

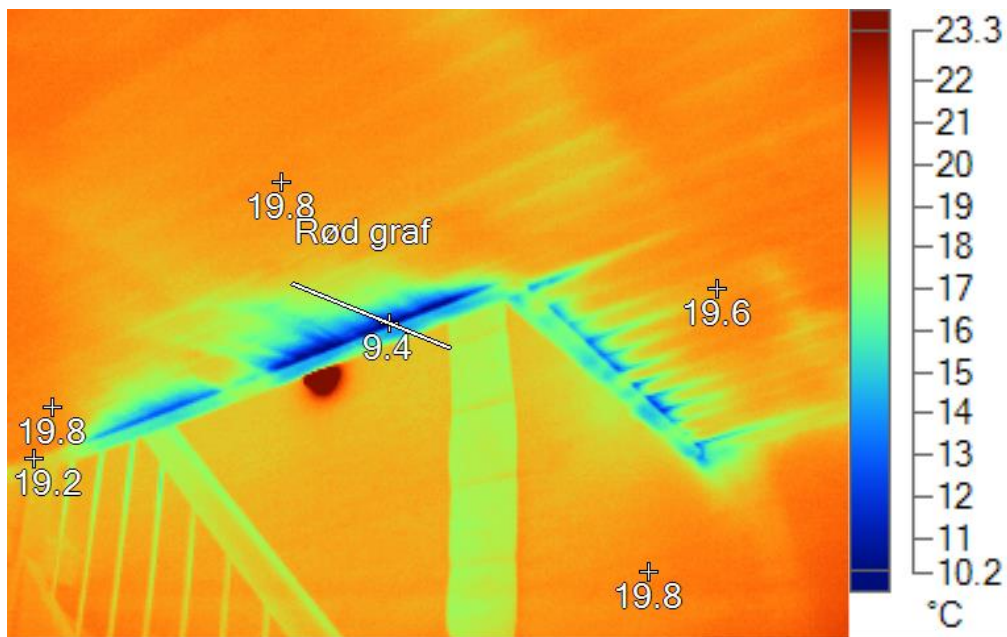
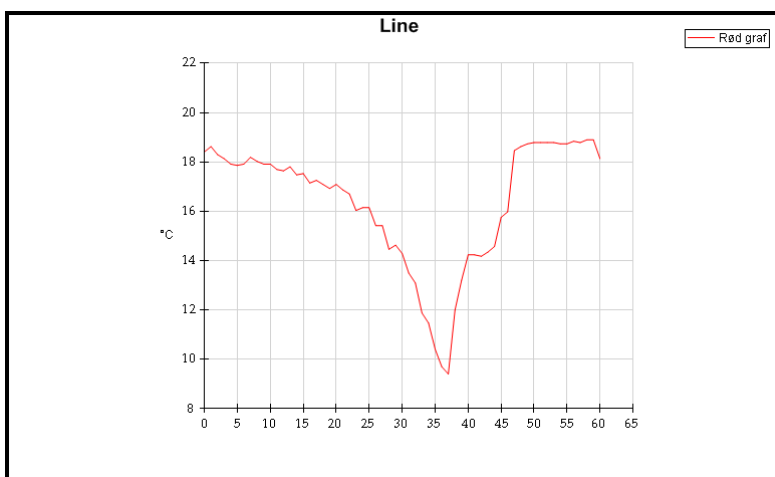
IR012515.IS2

Graf:	Grafen viser temperaturvariationer over stregen, læst fra venstre mod højre på billedet.
Loft:	Der ses lækager i omkring samlingen ved etageadskillelsen.

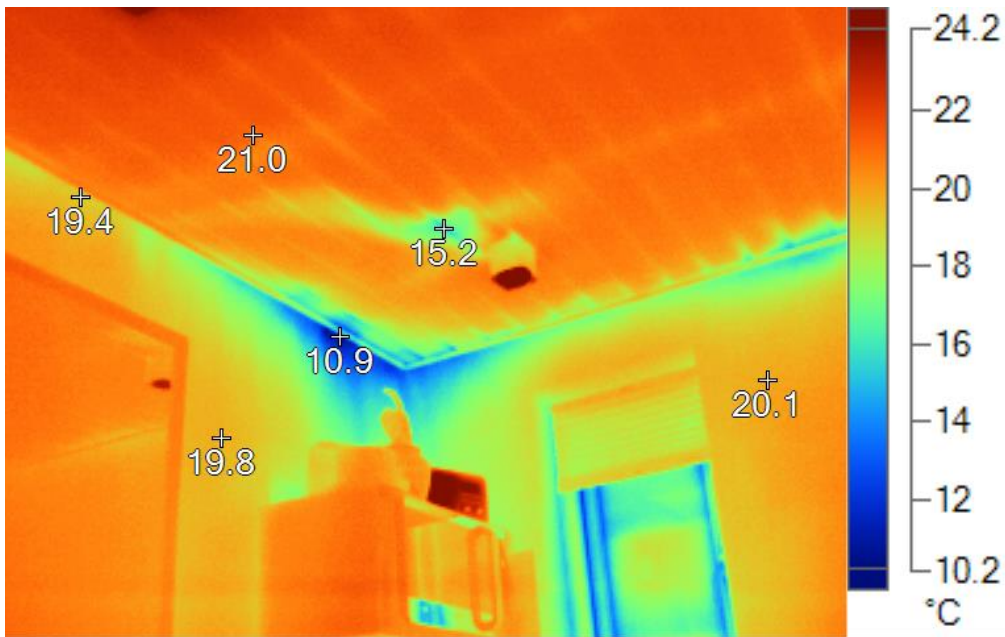
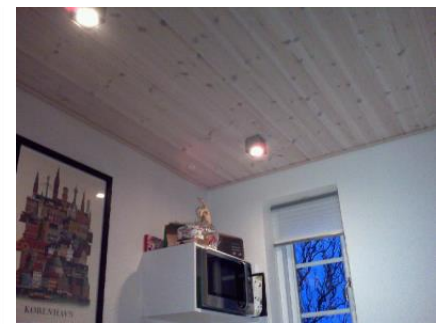
IR012516.IS2

Der ses lækager i samlingen mellem væg og loft.

Der ses kuldeindtræk i loftkonstruktionen.

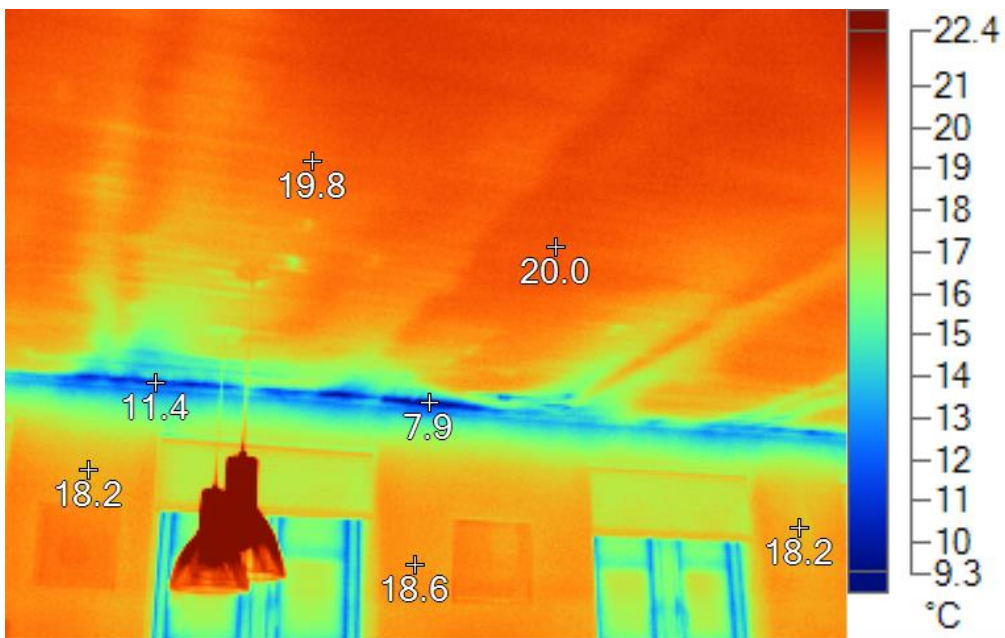
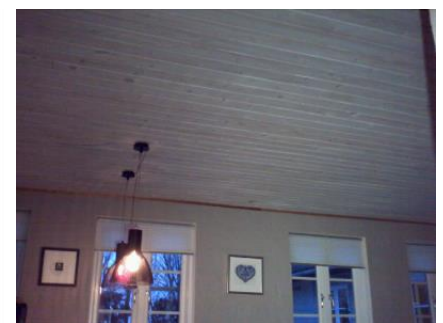
IR012513.IS2

Der ses lækager i samlingen mellem væg og loft.

Der ses vindindtræk ind i loftkonstruktionen.

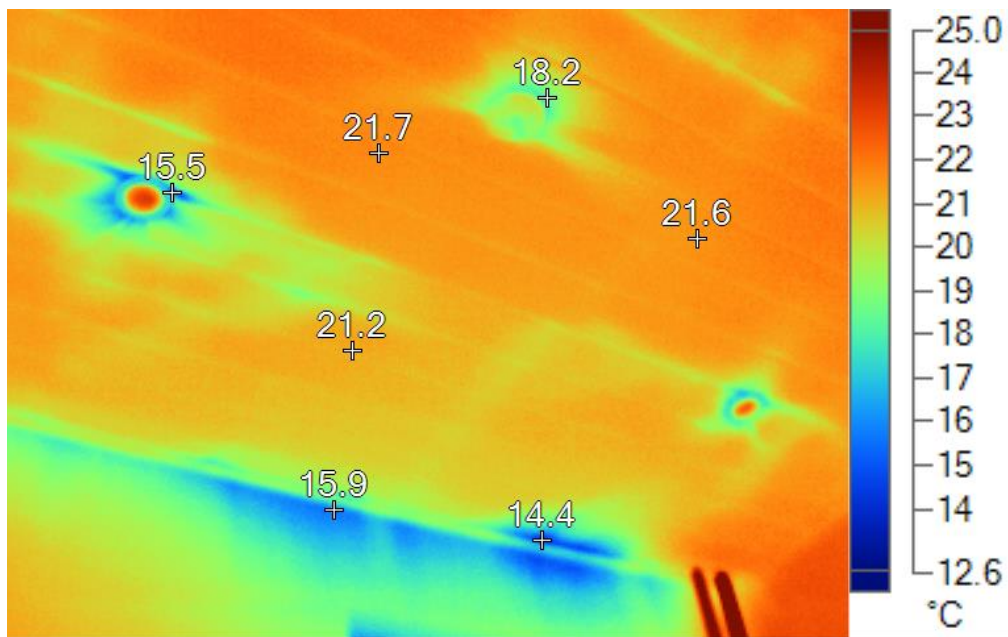
IR012517.IS2

Der ses lækager i samlingen mellem væg og loft.

Der ses lækager omkring spots og loftudtag.

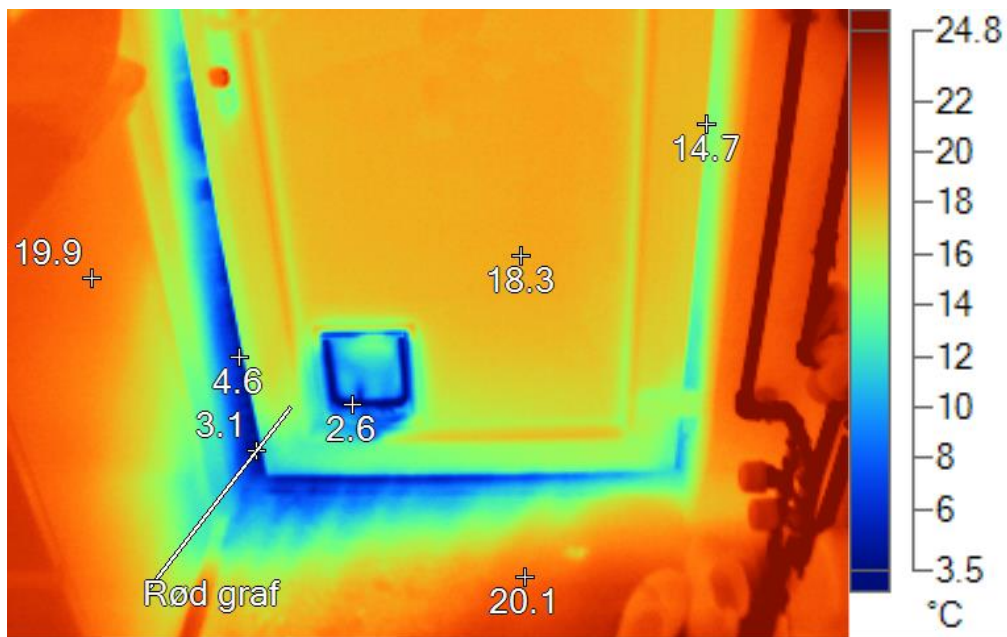
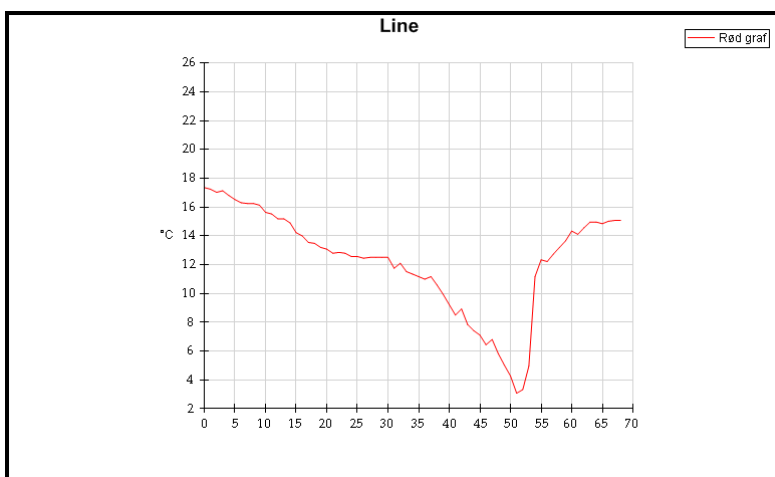
IR012518.IS2

Tætningslisterne i enkelte døre ses mangelfulde med vindindtræk til følge (foto 12557/12518). På sidstnævnte billede ses der ligeledes træk fra kattelommen, der ikke er korrekt tætsluttende.

Der vil altid være et øget varmetab fra en kattelomme, da denne ikke er isoleret i samme grad som selve døren.

Graf:	Grafen viser temperaturvariationer over stregen, læst fra venstre mod højre på billedet.
Døre:	Døren ses med lækager fra tætningslisterne.  Der ses lækager fra kattelem.

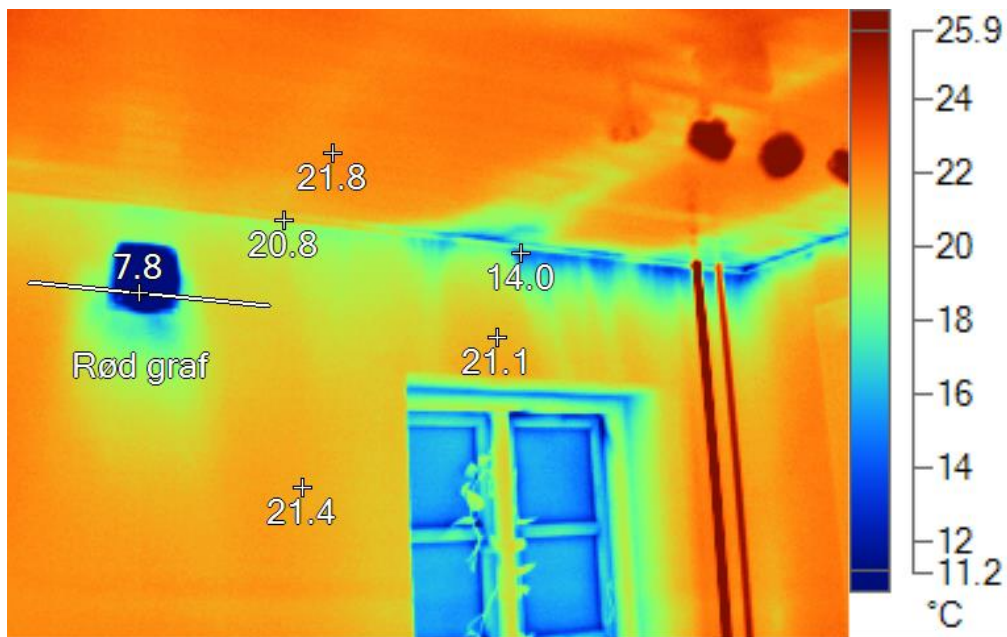
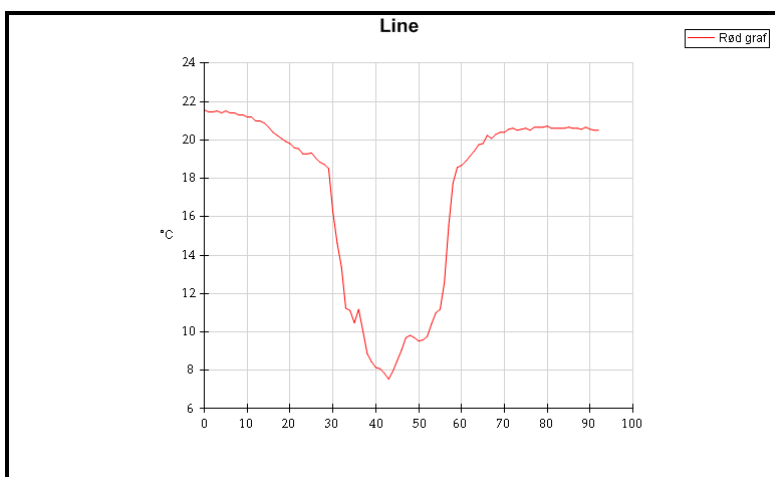
IR012519.IS2

Graf:	Grafen viser temperaturvariationer over stregen, læst fra venstre mod højre på billedet.
Loft:	Der ses lækager i samlingen mellem væg og loft.
Ventilation:	Udluftningsventilatoren ses med vindindtræk, pga. manglende eller defekt kontraspjæld.

Der bør monteres kontraspjæld i alle ventilatorer og udluftningsspjæld.

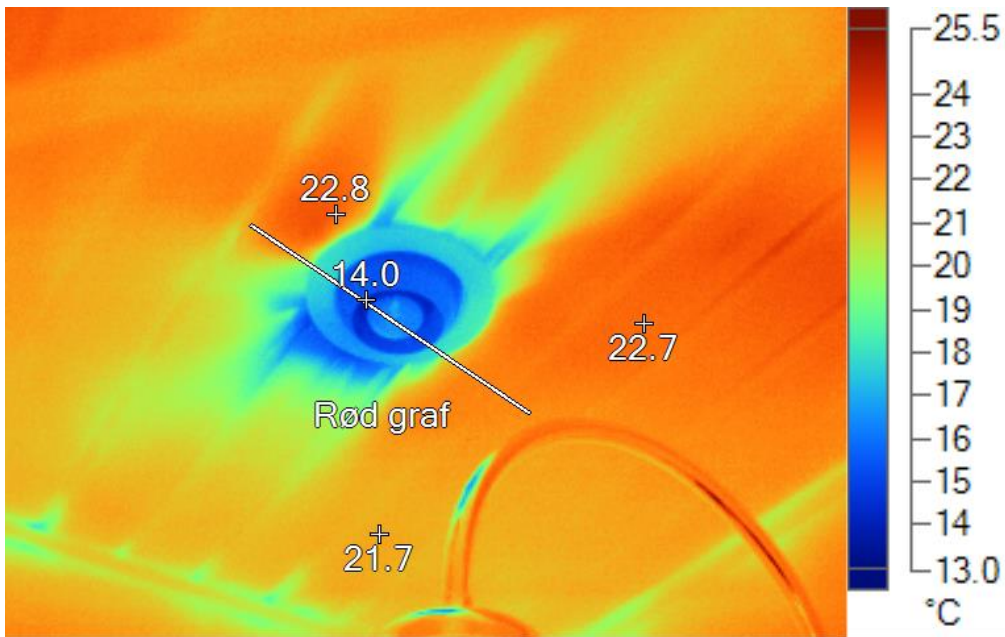
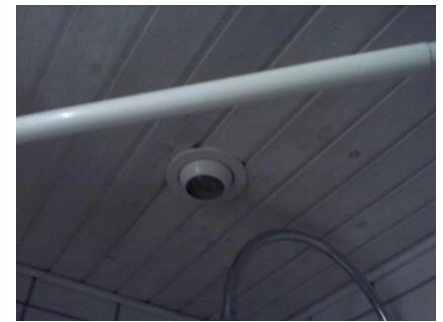
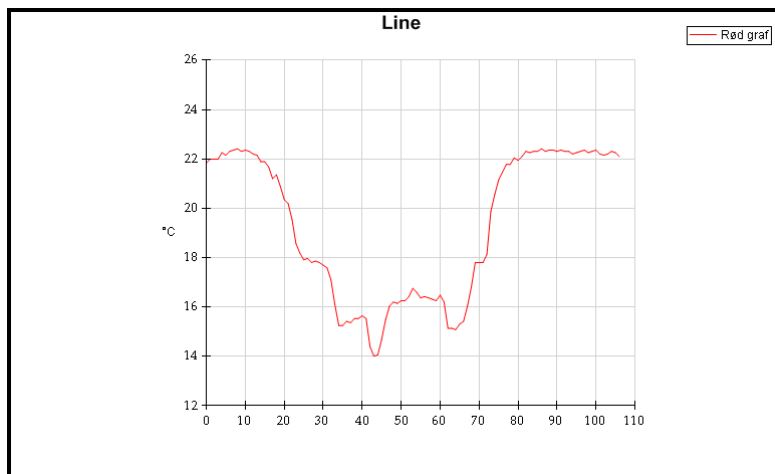
IR012520.IS2

Graf:	Grafen viser temperaturvariationer over stregen, læst fra venstre mod højre på billedet.
Loft:	Der ses vindindtræk igennem spot i loftet.

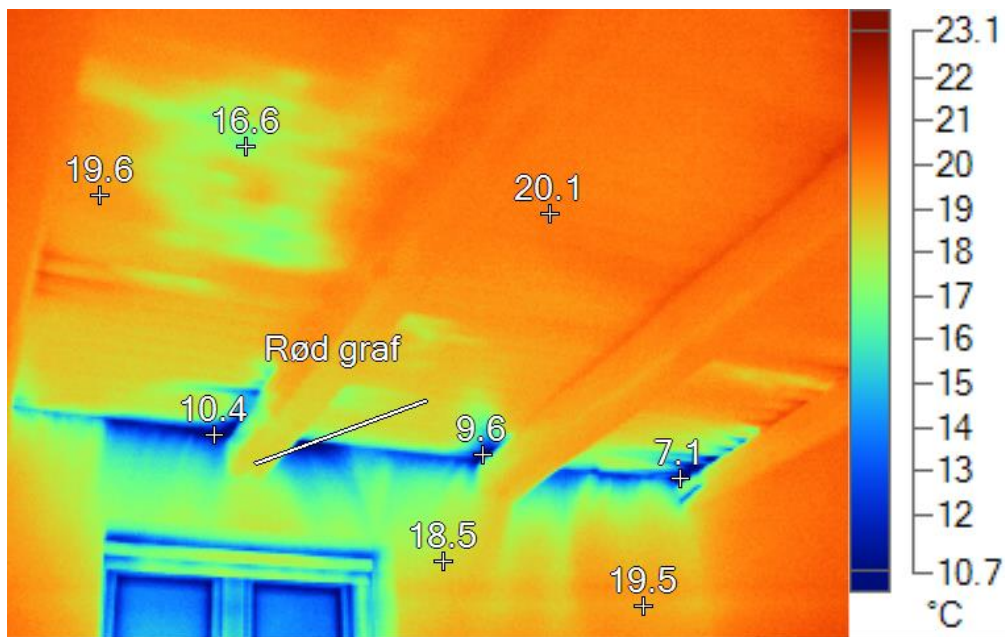
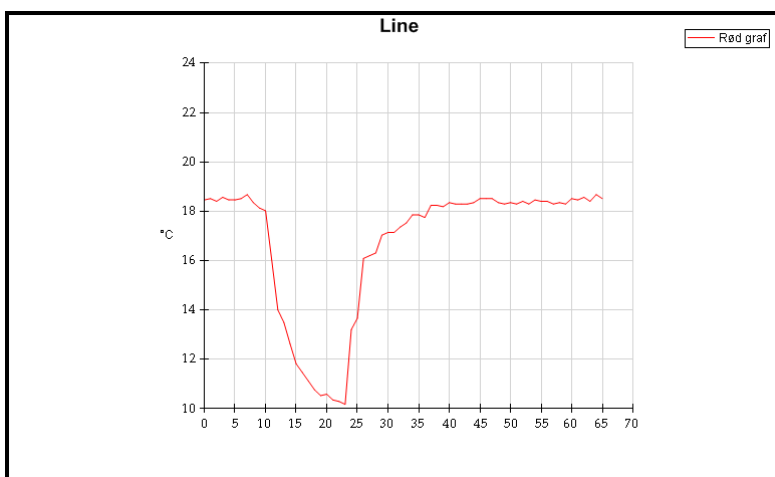
IR012522.IS2

Graf:	Grafen viser temperaturvariationer over stregen, læst fra venstre mod højre på billedet.
Loft:	Der ses lækager i samlingen mellem væg og loft. Der ses vindindtræk ind i loftkonstruktionen. Der ses lækager omkring spots.

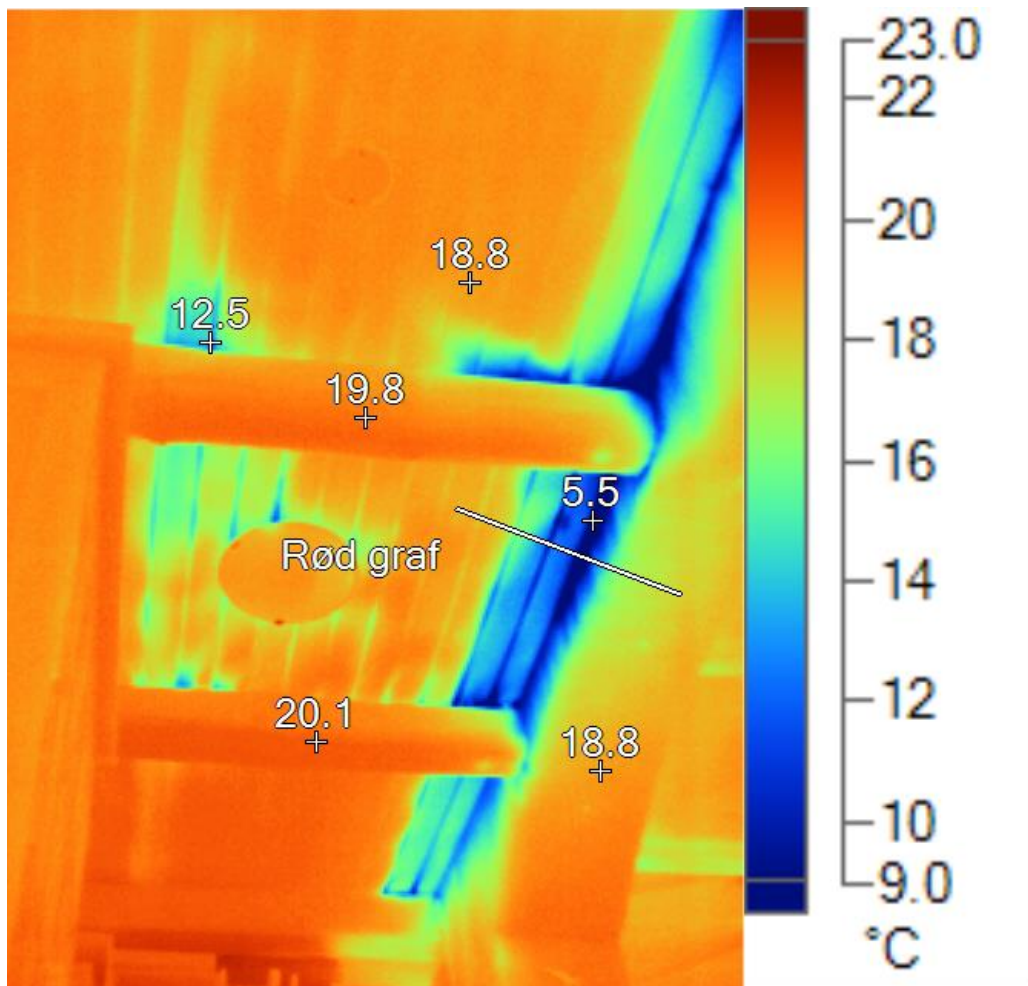
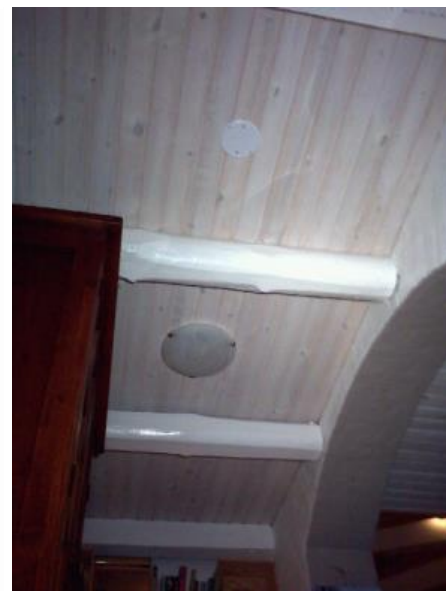
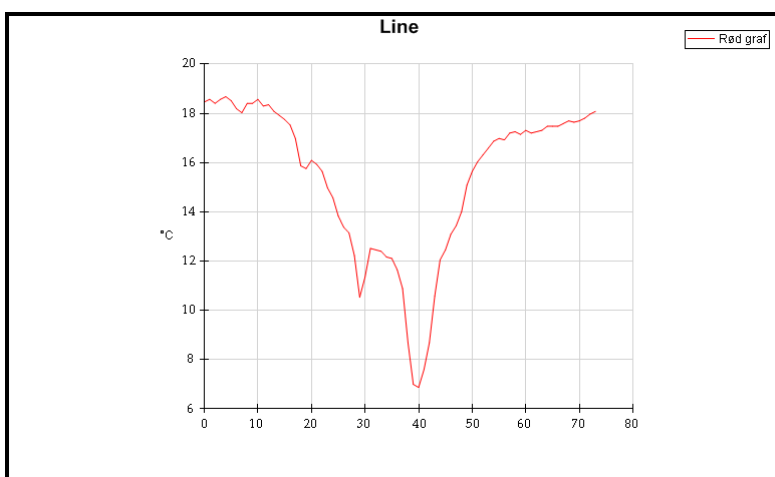
IR012525.IS2

Graf:	Grafen viser temperaturvariationer over stregen, læst fra venstre mod højre på billedet.
Loft:	Der ses lækager i samlingen mellem væg og loft. Der ses vindindtræk ind i loftkonstruktionen.

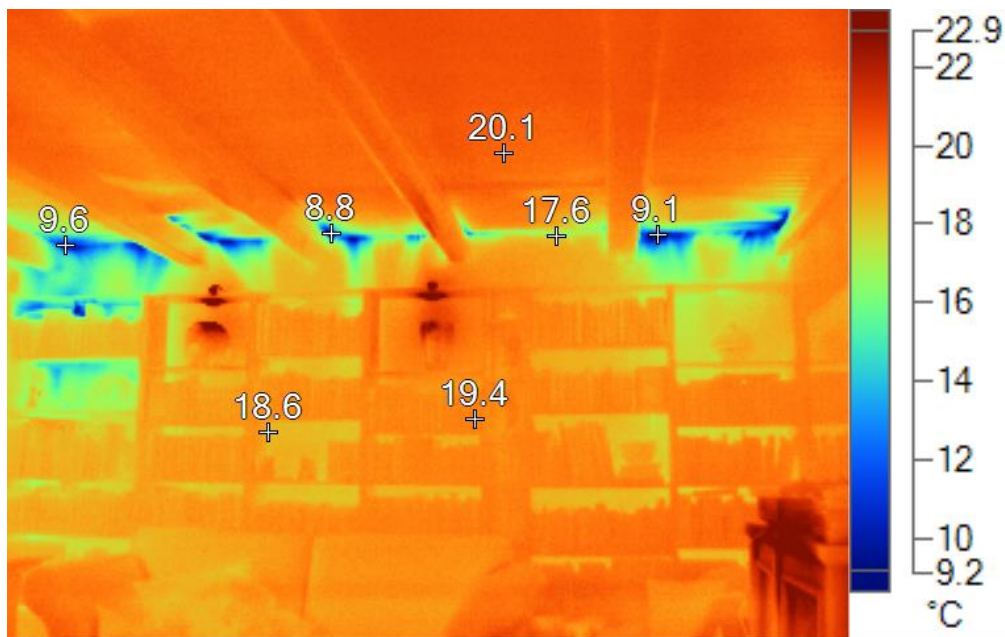
IR012527.IS2

Dette ses også ved loftet i stuen, hvor der ses vindindtræk fra samlingen mellem væg og loft (foto 12513/12527). Denne lækage kan sandsynligvis komme fra en utæt samling ved tagfoden i den nyrenoverede del af 1. salen. Hvis der ikke kan foretages udbedring af fejlen i skunken kan der til nød lægges en elastisk fuge i samlingen mellem væg og loft i stuen.

Der ses lækager i samlingen mellem væg og loft.
