# Boligtermografi

Inspektion udført 11/01 2016

# Termografisk inspektion af bygning

xxxxxVej, 5000 Odense

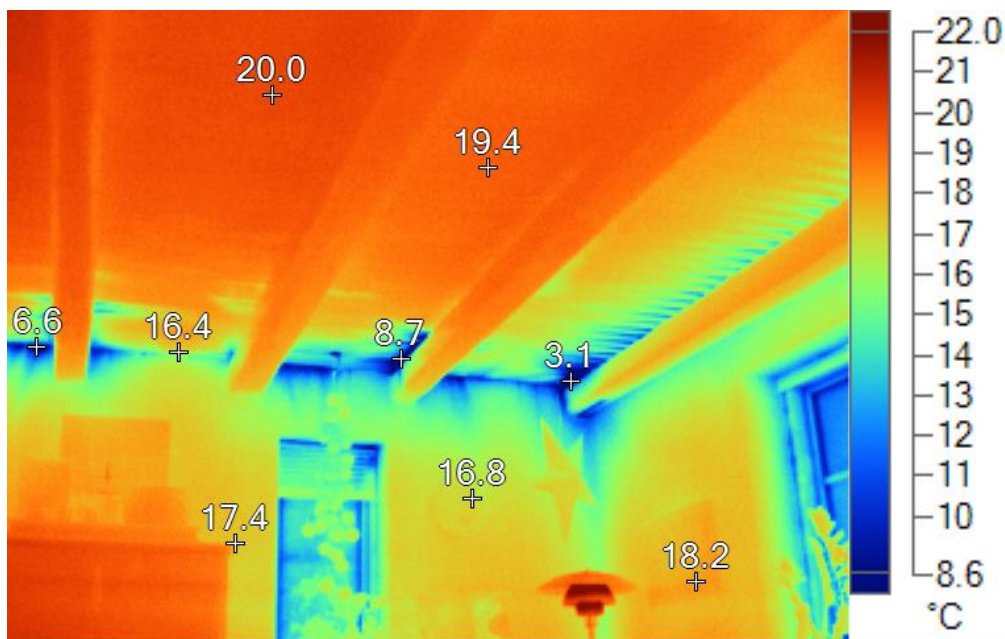
IR012529.IS2

Der ses lækager i samlingen mellem væg og loft.

Der ses vindindtræk ind i loftkonstruktionen.

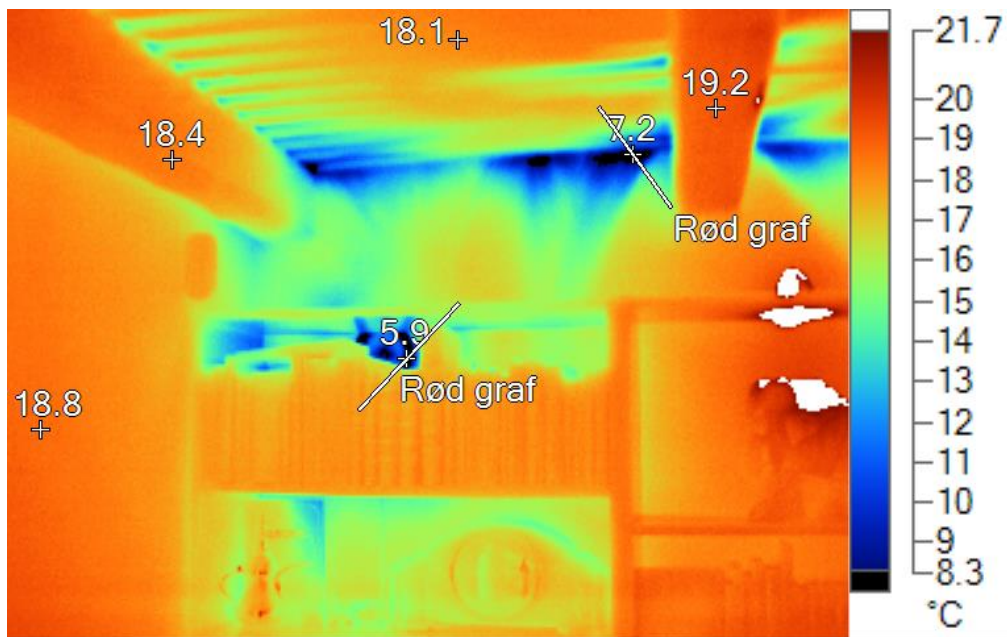
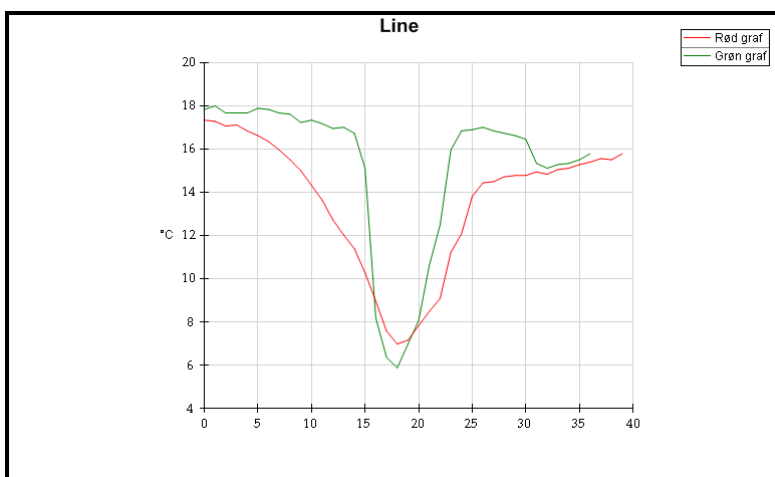
IR012528.IS2

I stue-etagen ses der flere steder monteret et udluftningsspjæld til at sikre den naturlige ventilation. Ved undertryk trækkes der koldt luft ind igennem spjældet i stuen (foto 12528). Dette skyldes formodentlig at der ikke er monteret et kontraspjæld i denne ventil. Der bør derfor monteres kontraspjæld i udluftningsventilen.

De nævnte trækgener ved ophold i stuen konkluderes at stamme delvist fra dette udluftningsspjæld, og delvist fra den utætte samling mellem væg og loft.

Graf:	Grafen viser temperaturvariationer over stregen, læst fra venstre mod højre på billedet.
Loft:	Der ses lækager i samlingen mellem væg og loft.
Ventilation:	Udluftningspjældet ses med vindindtræk.

Der bør monteres kontraspjæld i alle ventilatorer og udluftningsspjæld.

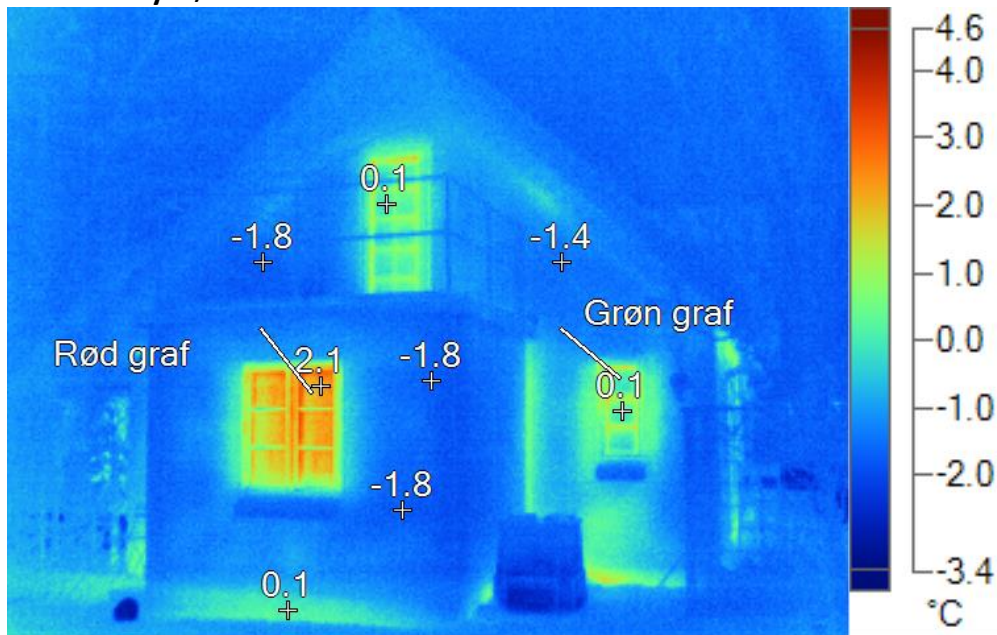
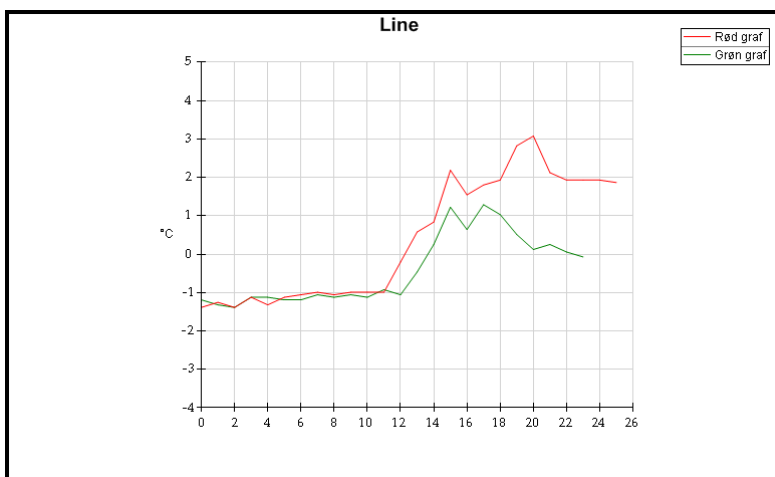
IR012567.IS2

Graf:	Grafen viser temperaturvariationer over stregen, læst fra venstre mod højre på billedet.
Vinduer:	Vinduet i entreen ses med øget varmetab i forhold til de resterende. Dette vinduer har ældre termoruder, og de andre har nyere energiruder.

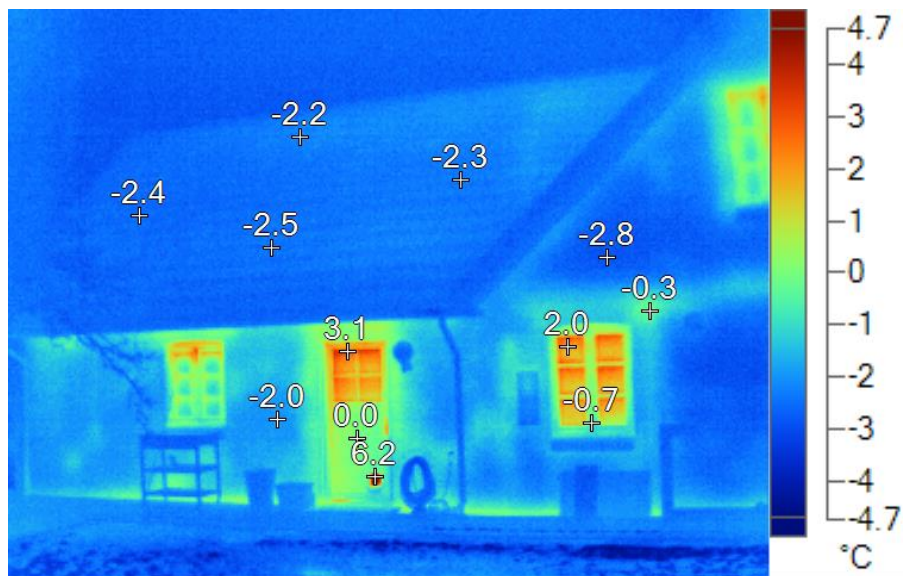
IR012569.IS2

Vægge:	Ydervæggen ses med mindre variationer i isoleringsværdien.
Vinduer:	Enkelte vinduer ses med ældre termoruder, og andre ses med nyere energiruder. Dette giver en temperaturforskel som ses på det termiske billede.

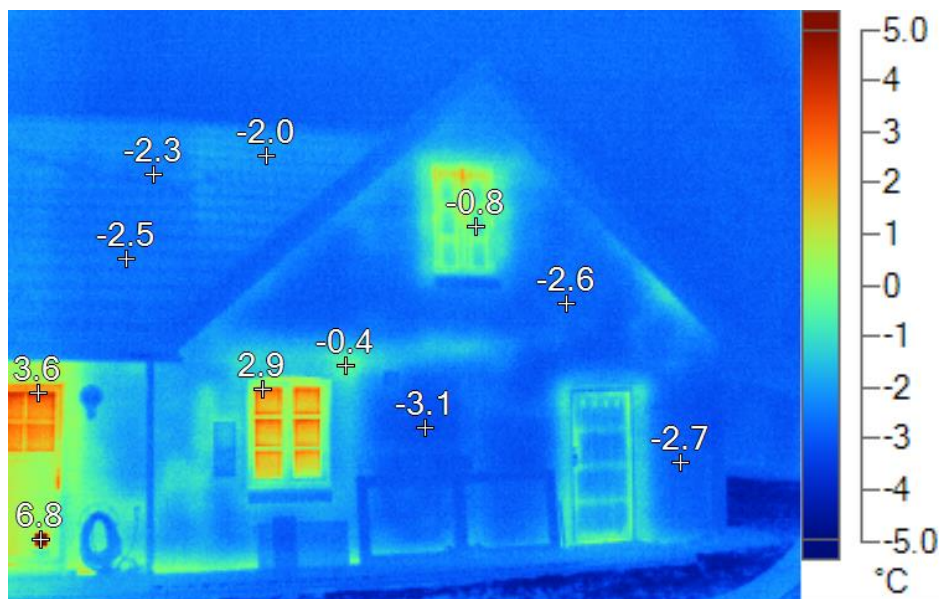
IR012570.IS2

Ydervæggene ses generelt med en tilfredsstillende og ensartet overfladetemperatur (foto 12572), kun gavlvæggen mod nord-øst ses med lette afvigelser i overfladetemperaturen, og dermed sandsynligvis forskel i isoleringskvaliteten (foto 12570).

Vægge:	Ydervæggen ses med mindre variationer i isoleringsværdien.
Vinduer:	Enkelte vinduer ses med ældre termoruder, og andre ses med nyere energiruder. Dette giver en temperaturforskel som ses på det termiske billede.

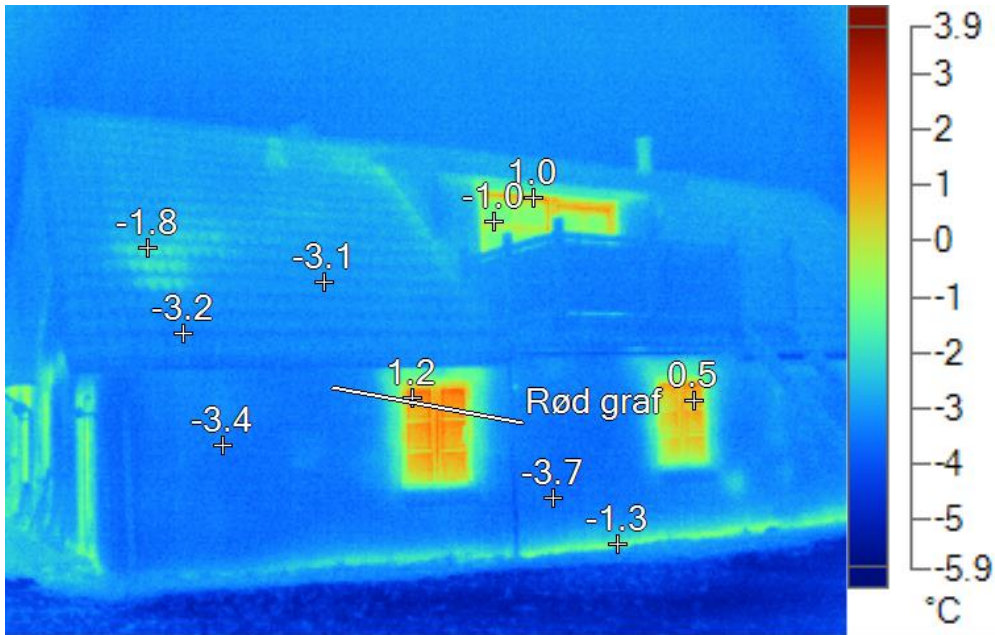
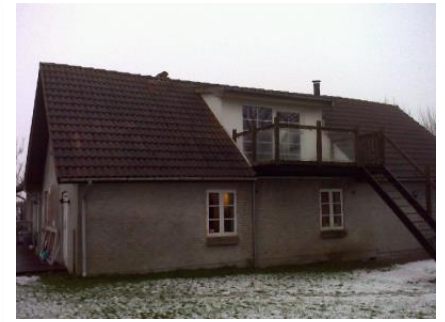
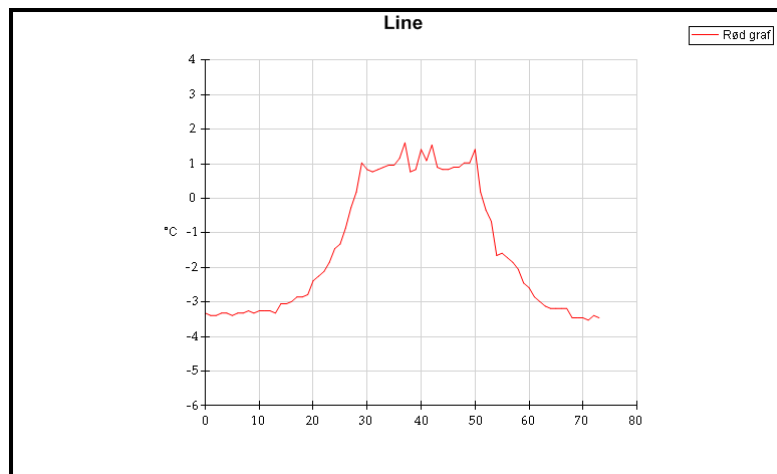
IR012572.IS2

Graf:	Grafen viser temperaturvariationer over stregen, læst fra venstre mod højre på billedet.
Vinduer:	Vinduerne ses med mindre varmetab.
Tag:	Der ses et let øget varmetab i et område på taget. Området kan ikke ses på den indvendige termografi.
Vægge:	Ydervæggen ses med ensartet overfladetemperatur.

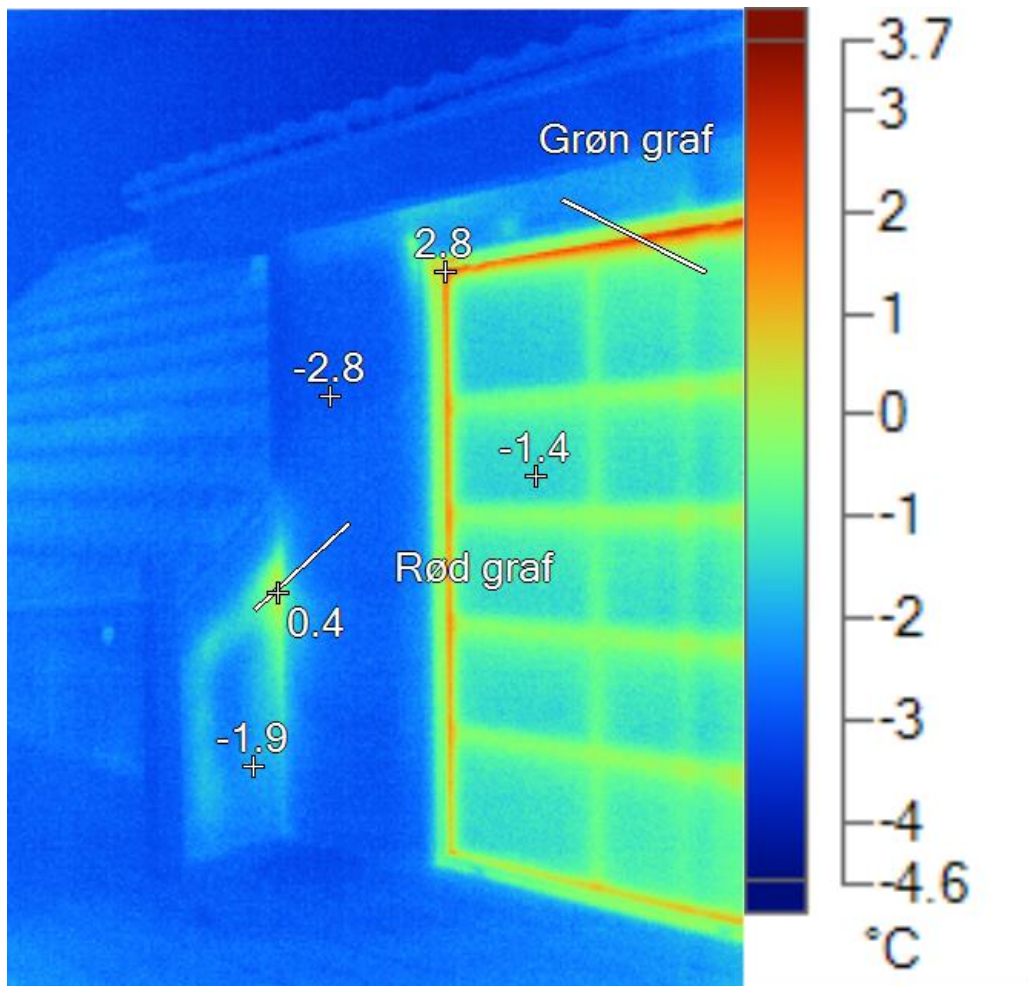
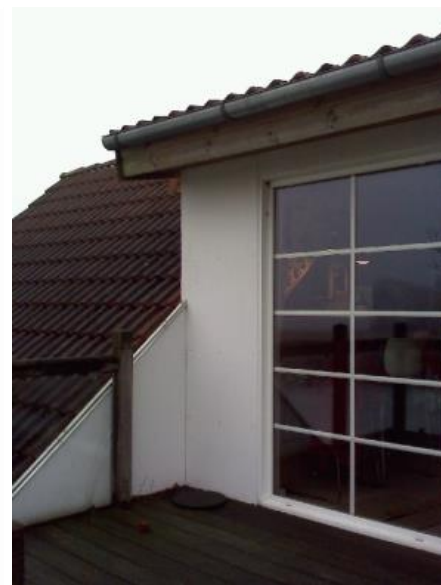
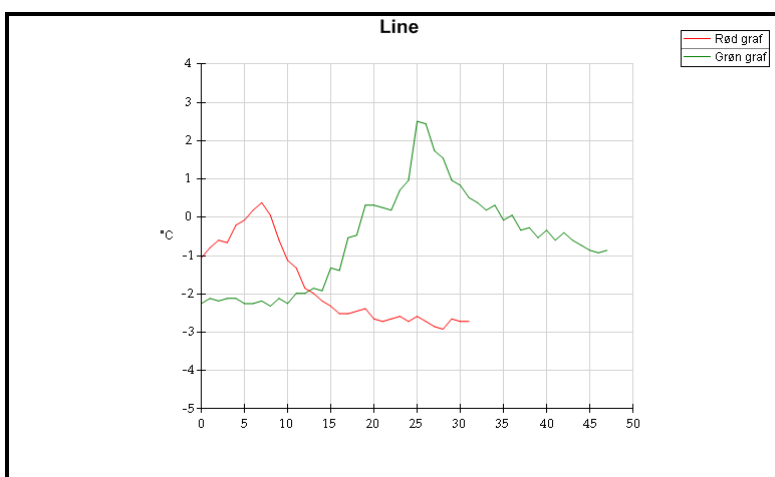
IR012573.IS2

Graf:	Grafen viser temperaturvariationer over stregen, læst fra venstre mod højre på billedet.
Vinduer:	Vinduet ses uden anormale varmetab.
Vægge:	Der ses varmetab ved samlingen med skunkvæggen.

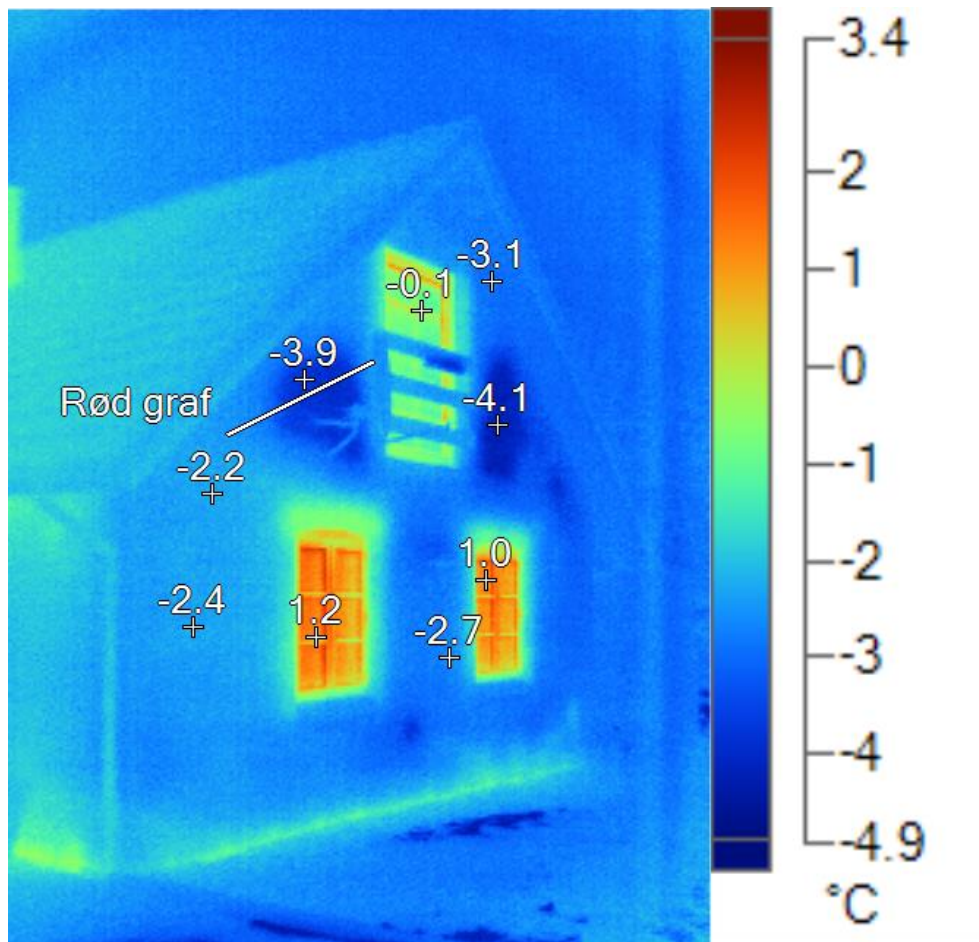
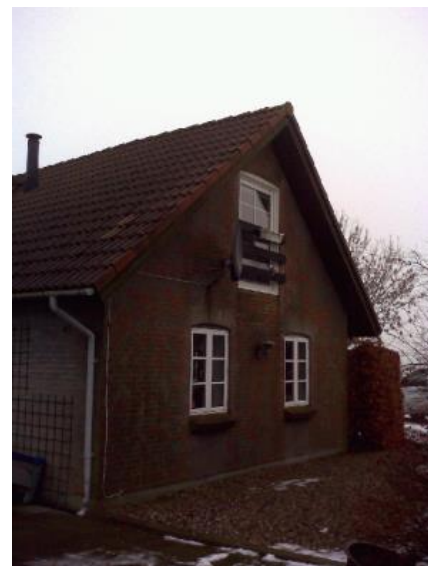
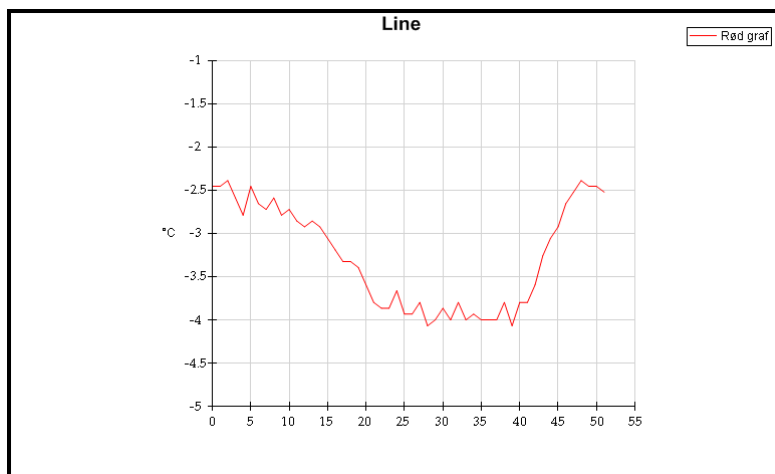
IR012575.IS2

På gavlen mod syd-vest ses der områder med lavere temperatur en den resterende væg (foto 12575). Dette tyder på en opfugtning i ydervægskonstruktionen, og der bør derfor igangsættes en nærmere undersøgelse af området. Dette kan evt. gøres udefra ved at udtage enkelte mursten, for at komme ind i hulmuren.

Udefra kan der på foto 12575 ses forskellen på energiruder og termoruder.

Graf:	Grafen viser temperaturvariationer over stregen, læst fra venstre mod højre på billedet.
Vægge:	Ydervæggen ses opfugtet i visse områder (Ses koldt på billedet).
Vinduer:	Enkelte vinduer ses med ældre termoruder, og andre ses med nyere energiruder. Dette giver en temperaturforskel som ses på det termiske billede.

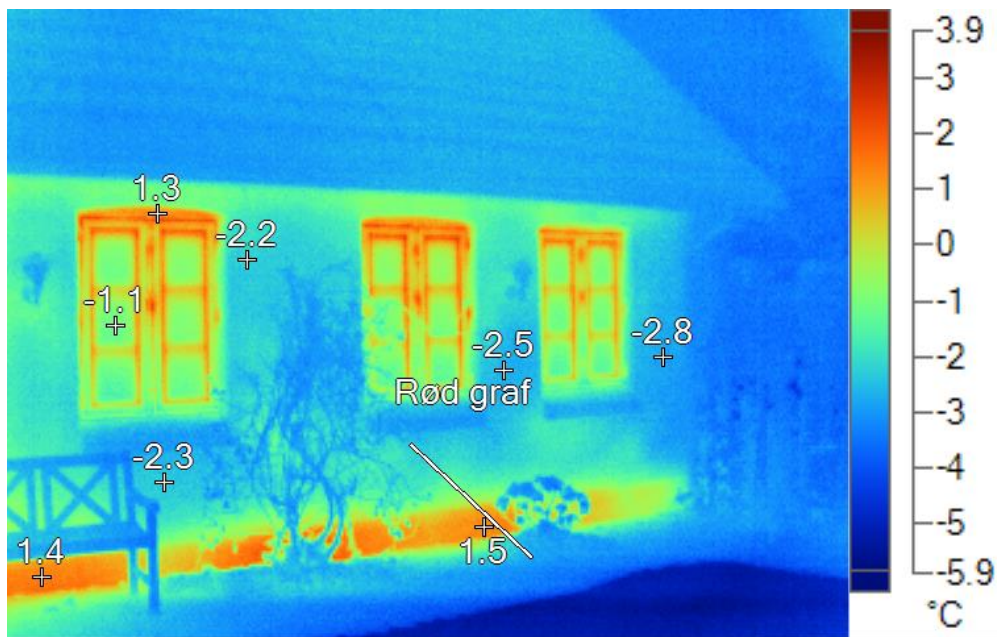
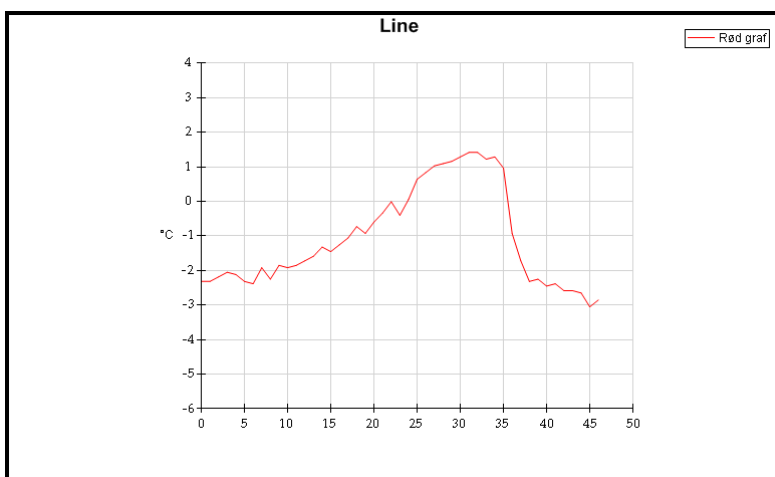
IR012578.IS2

Soklen ses med øget varmetab omkring spisestuen (foto 12578). I stuen er der ligeledes gulvvarme, men varmetabet igennem soklen er markant lavere (foto 12579), dette kan skyldes en forskel i opbygningen af gulvkonstruktionen, hvor der muligvis ikke er monteret en tilstrækkelig kantisolering mod betonsoklen, da der blev støbt gulv i spisestuen.

Graf:	Grafen viser temperaturvariationer over stregen, læst fra venstre mod højre på billedet.
Vægge:	Ydervæggen ses med mindre variationer i isoleringsværdien.
Sokkel:	Der ses et større varmetab fra sokkelen her. Formodentlig er der her gulvvarme, med mangelfuld sokkelisolering.
Vinduer:	Vinduerne ses uden stort varmetab.

I forbindelse med en udgravning til omlægning af terrassen kan det overvejes om der skal etableres sokkelisolering i samme område. Da der er gulvvarme i boligen vil der ikke opnås komfortmæssig fordel af arbejdet, men der vil opnås en vis økonomisk besparelse pga. mindsket varmetab.

Da der er tale om en relativt lille område (én væg), og varmetabet ikke er over det normale for ældre bygninger, vurdere vi ikke at en sokkelisolering kan forsvares af økonomiske grunde alene.

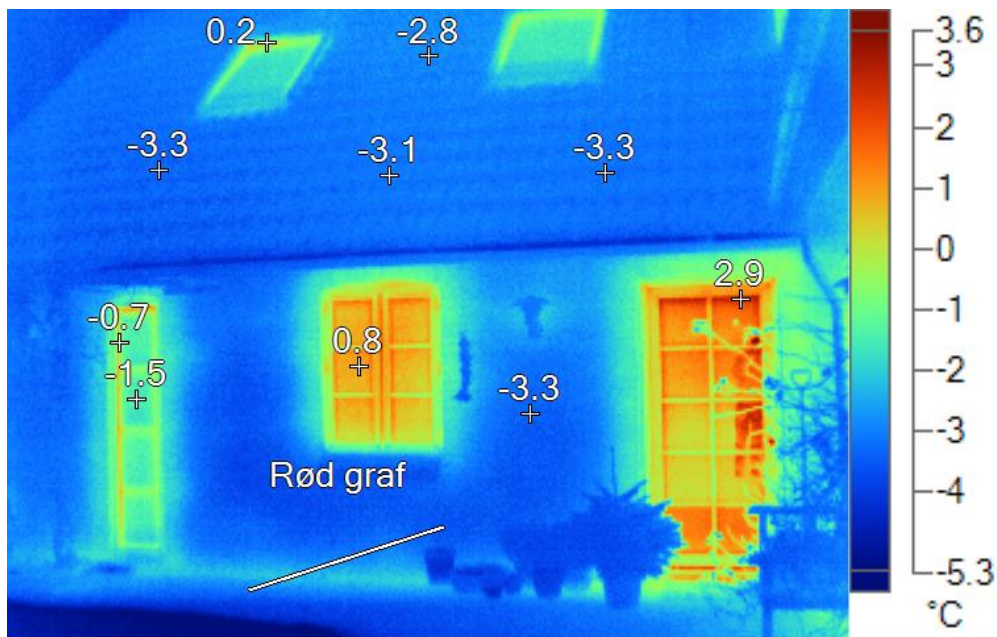
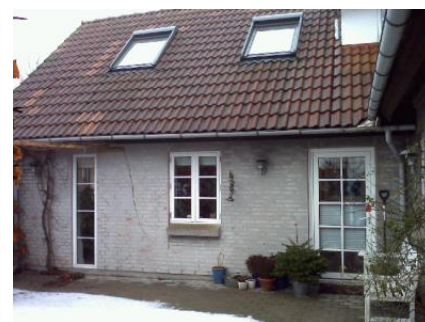
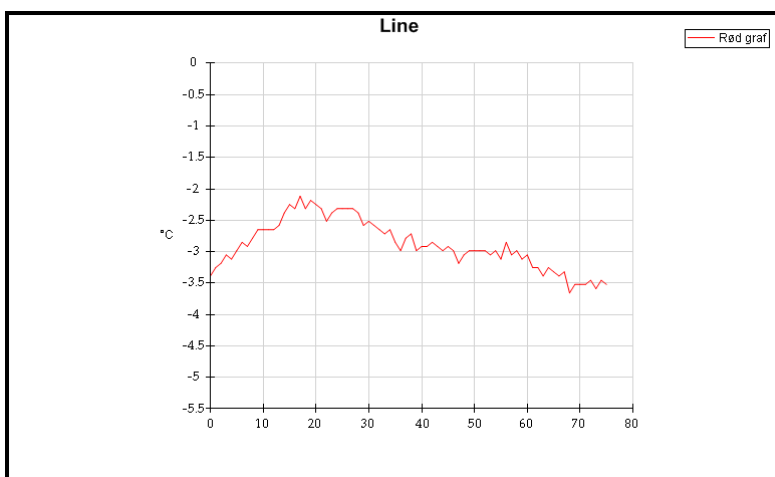
Digital Reference

Graf:	Grafen viser temperaturvariationer over stegen, læst fra venstre mod højre på billedet.
Sokkel:	Soklen ses uden anormale varmetab, og det må formodes at sokkelisoleringen er udført korrekt i dette område.
Vinduer:	Enkelte vinduer ses med ældre termoruder, og andre ses med nyere energiruder. Dette giver en temperaturforskel som ses på det termiske billede.  Tagvinduer reflektere himlen og kan derfor fremstå bedre en de reelt er.
Tag:	Tagfladen ses uden øget varmetab.

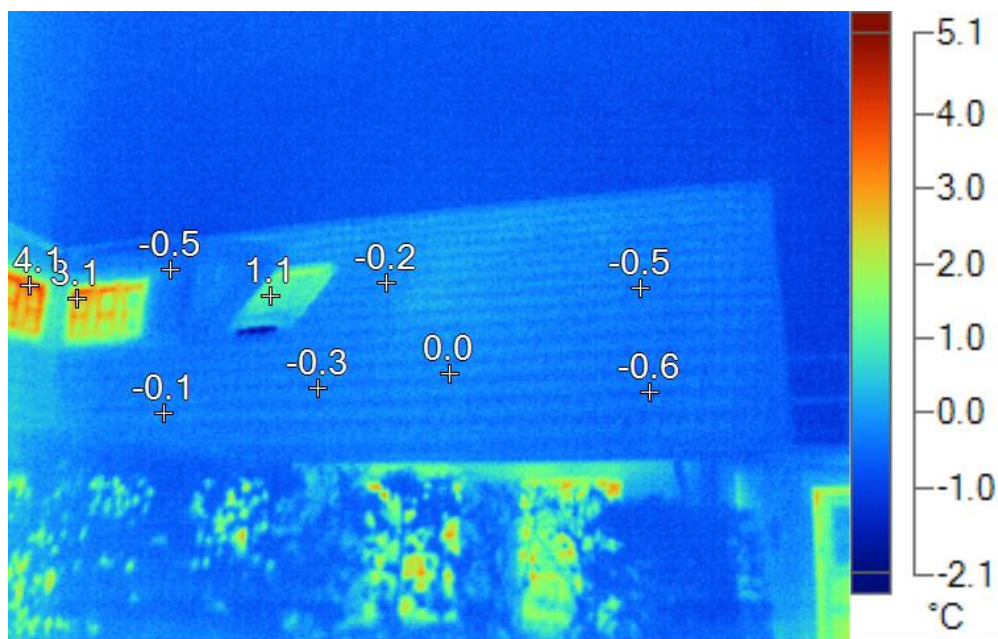
IR012581.IS2

Vinduer:	Tagvinduer reflektere himlen og kan derfor fremstå bedre en de reelt er.  Vinduerne i kvisten ses med mindre varmetab.
Tag:	Tagfladen ses uden øget varmetab.
