# BOLIGTERMOGRAFI

Udført 07/02-2014

**Termo-Service.dk**

## Termografering uden undertryk

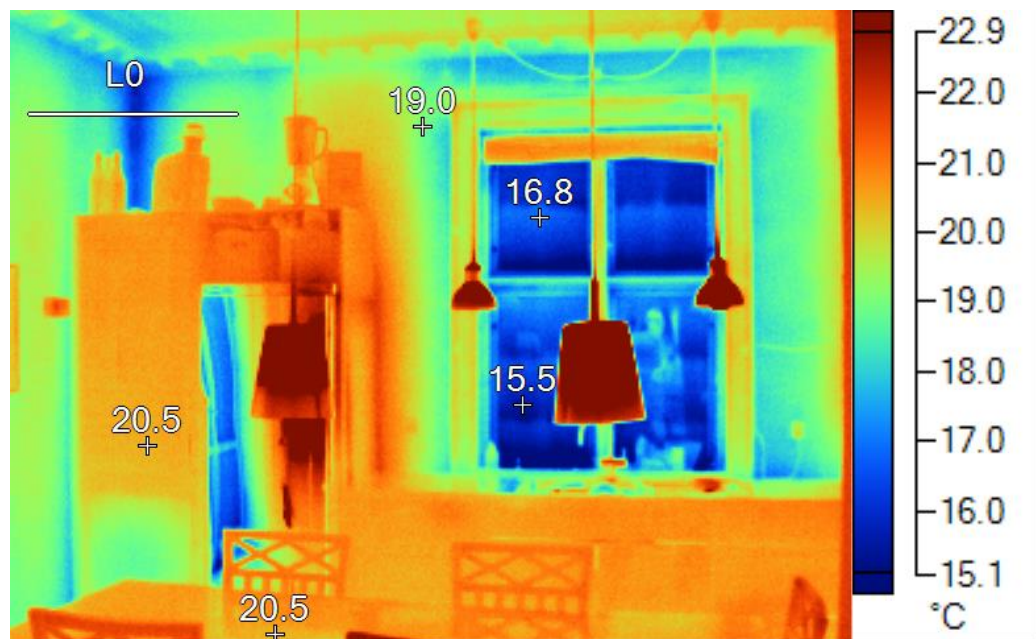
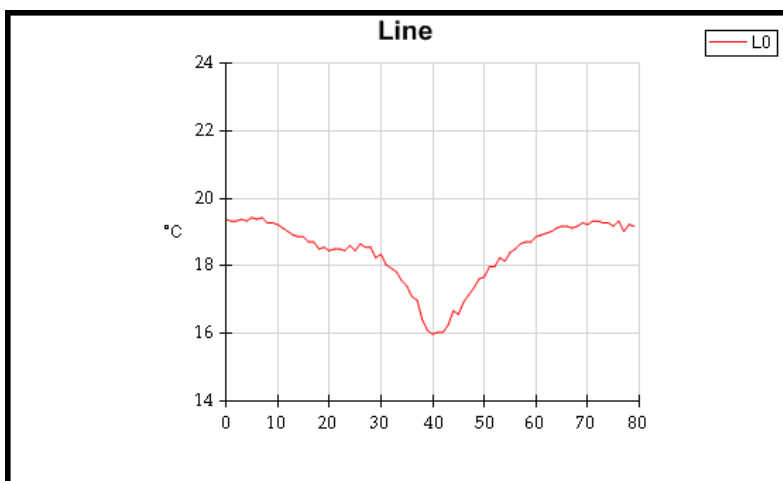
IR012576.IS2

| Vindue/Vinduer: | Ses med et væsentligt kuldeindtræk fra rammer og ruder boligen rundt. |
| Væg/Vægge: | Der ses et vertikalt kuldeindtræk i hjørnet. Ses med kold overligger over vindue. |

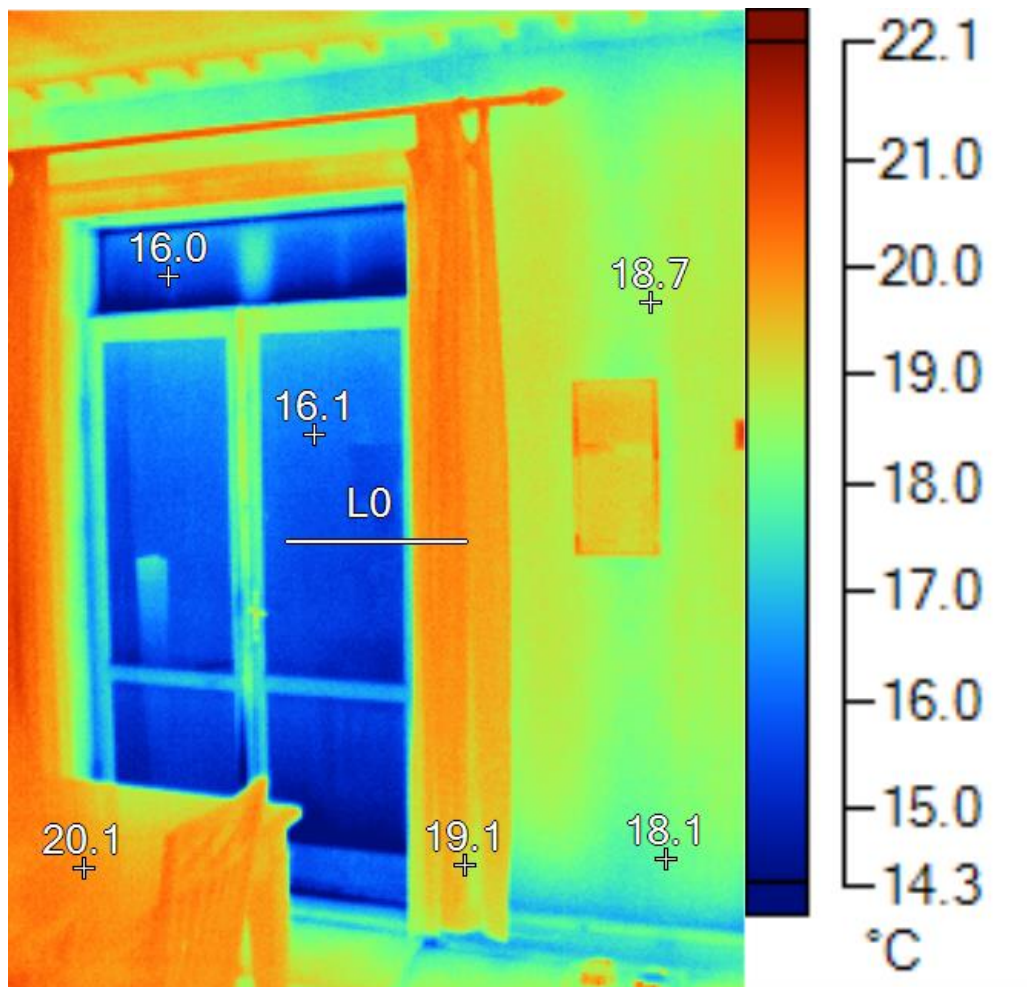
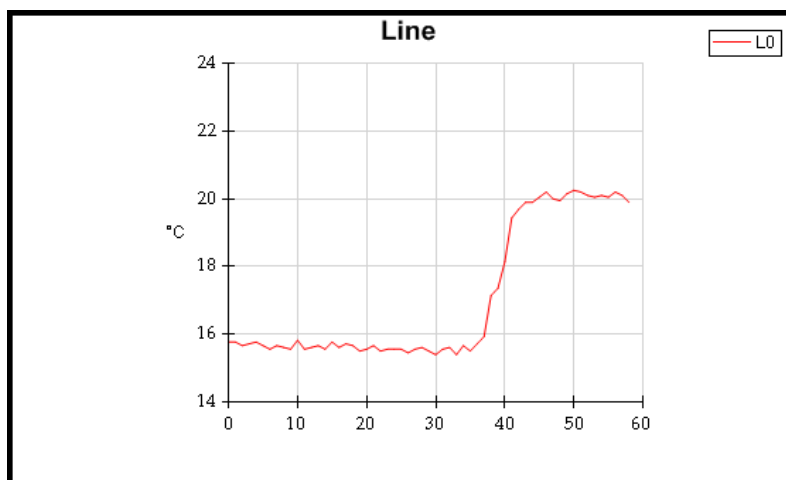
IR012578.IS2

| Vindue/Vinduer: | Ses med et væsentligt kuldeindtræk fra rammer og ruder boligen rundt. |
| Dør/Døre: | Dørpartiet ses med en lav isoleringsværdi. |

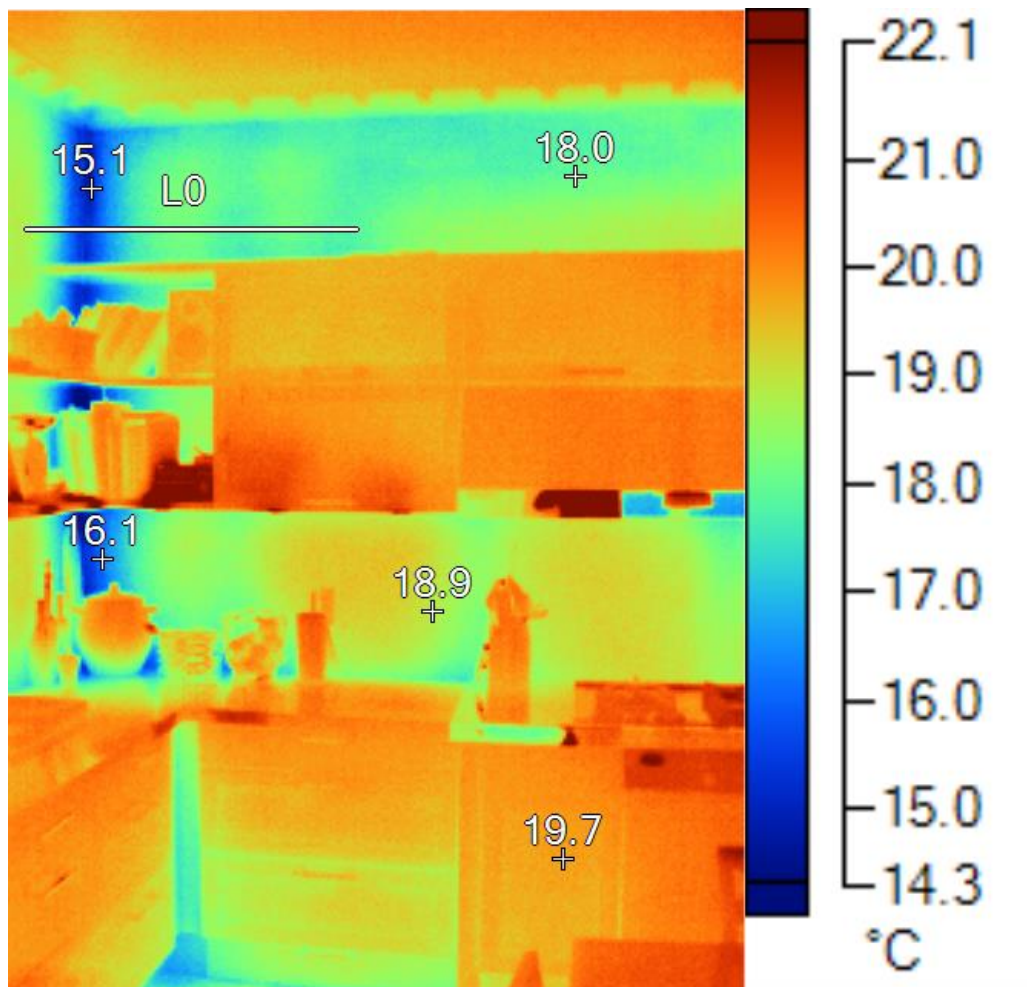
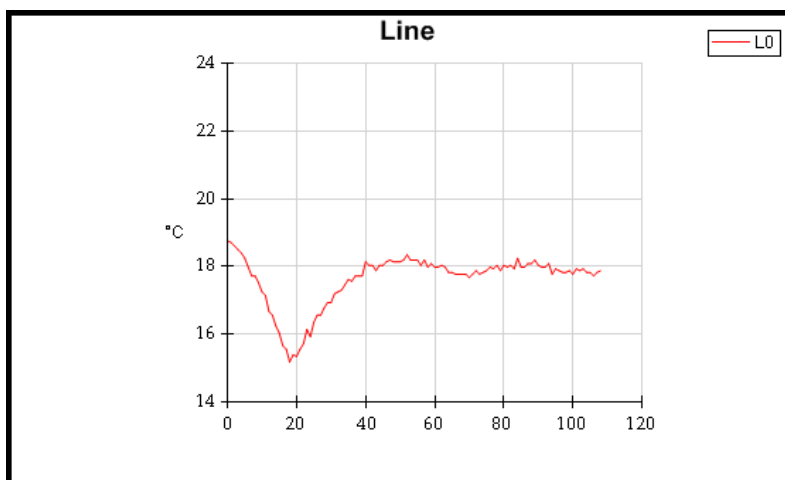
IR012580.IS2

| Vindue/Vinduer: | Ses med et væsentligt kuldeindtræk fra rammer og ruder boligen rundt. |
| Væg/Vægge: | Der ses et vertikalt kuldeindtræk i hjørnet. |

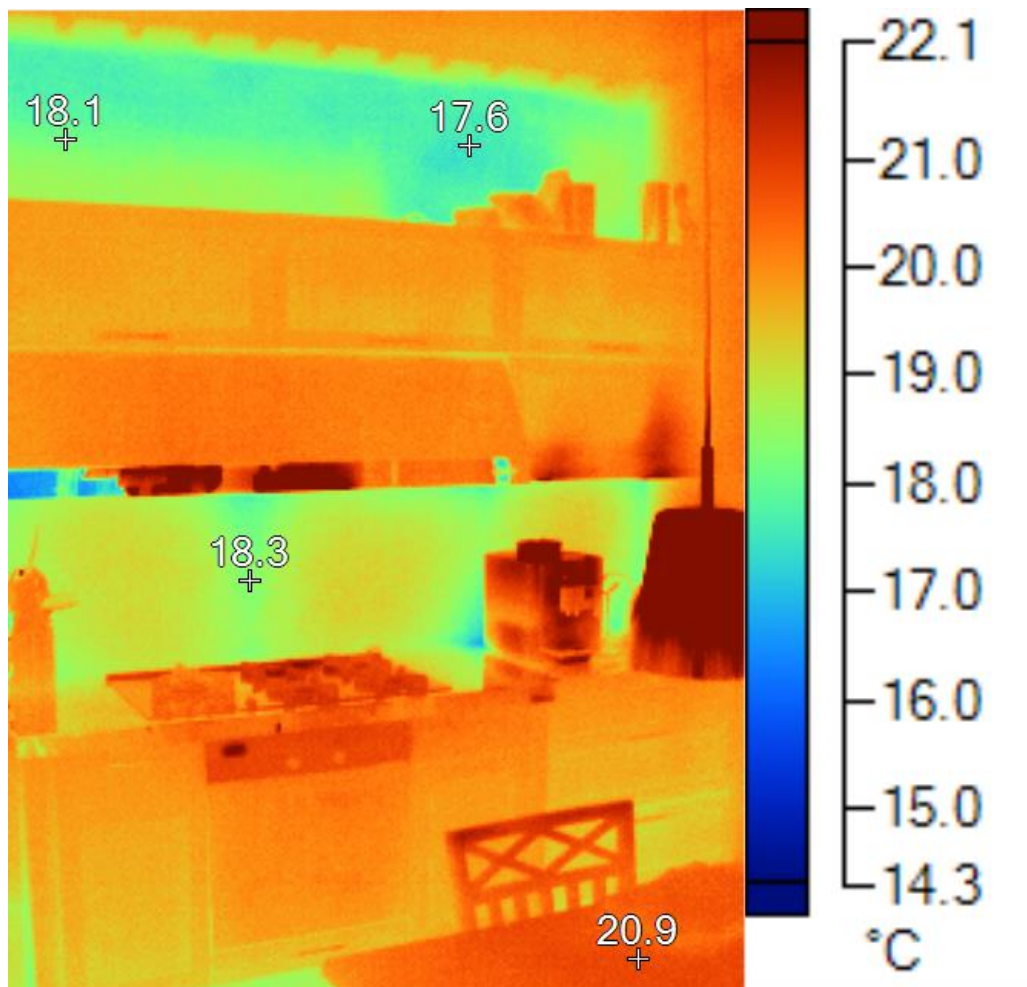
IR012581.IS2

Ydervæggene ses med kuldeindtræk.

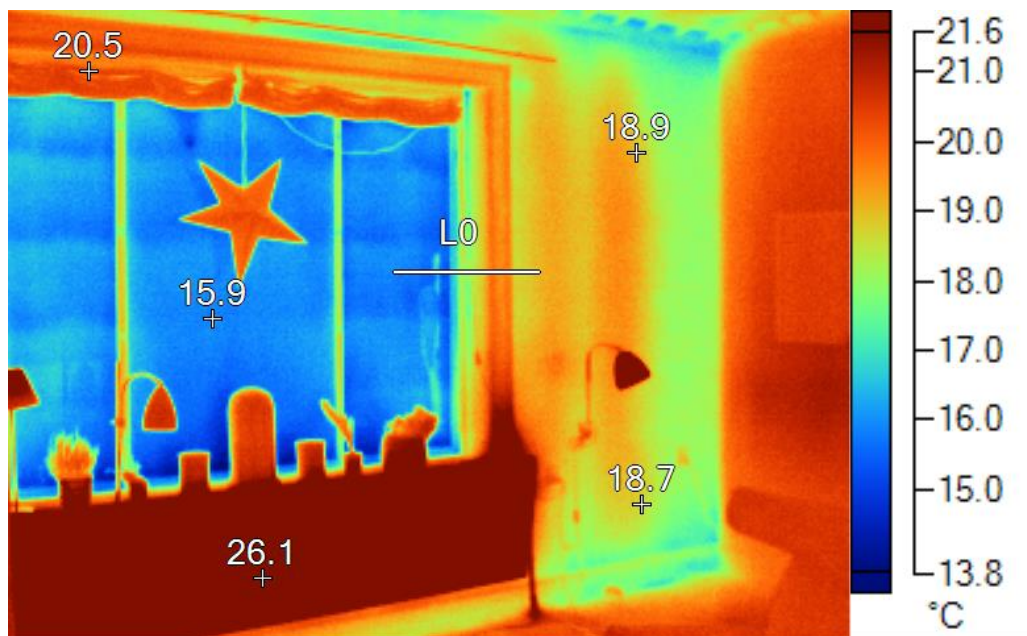
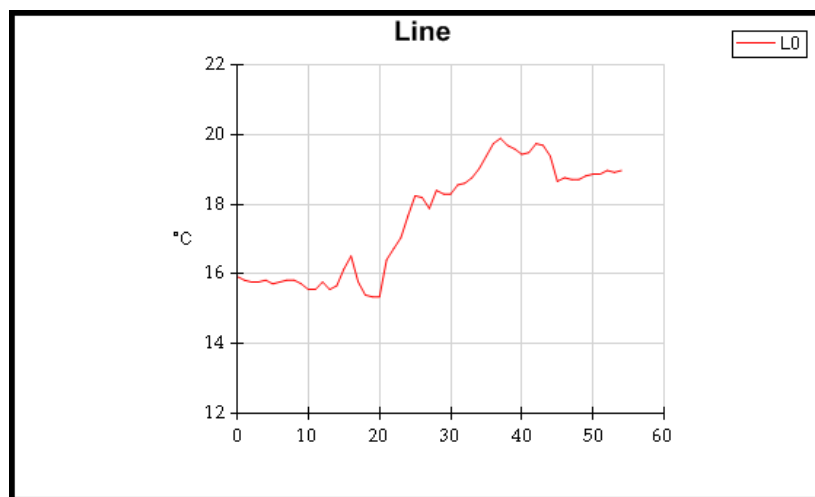
IR012582.IS2

| Vindue/Vinduer: | Ses med et væsentligt kuldeindtræk fra rammer og ruder boligen rundt. |

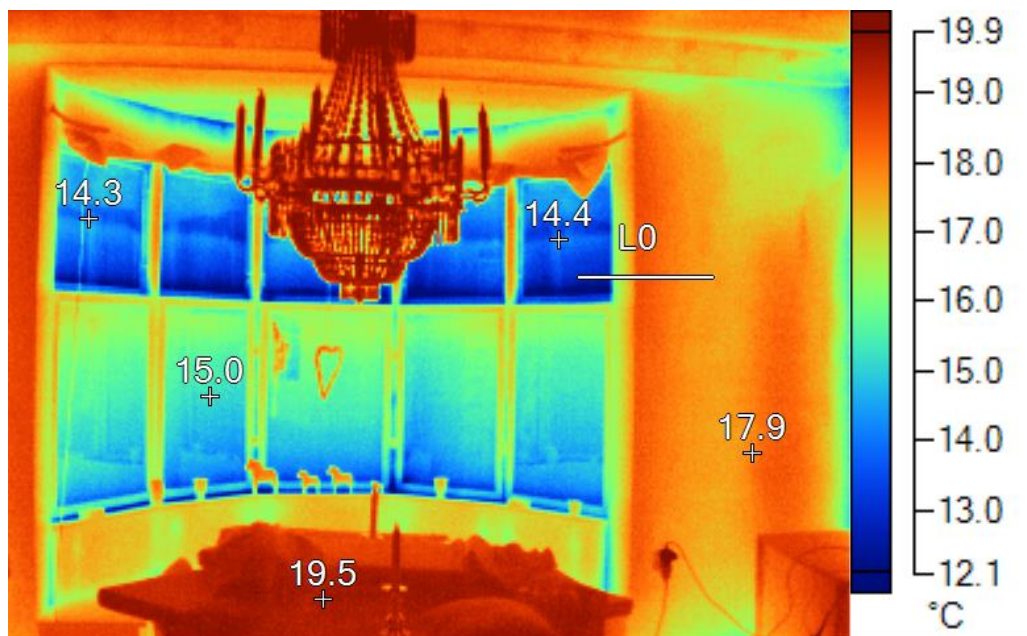
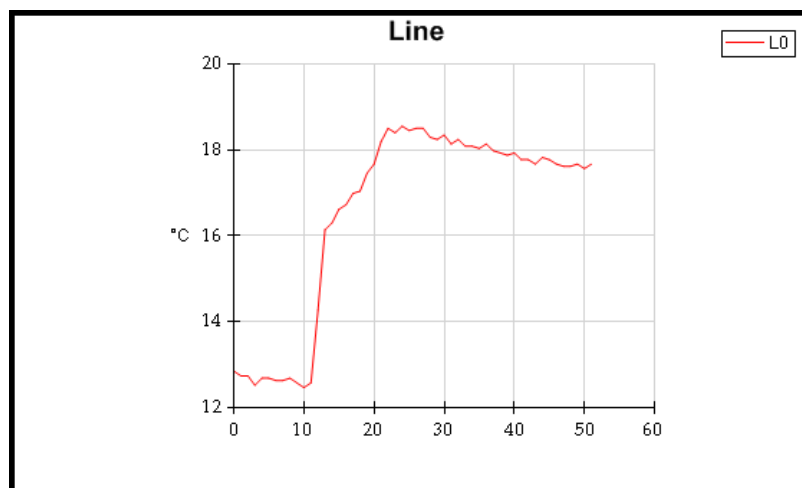
IR012586.IS2

| Vindue/Vinduer: | Ses med et væsentligt kuldeindtræk fra rammer og ruder boligen rundt. |

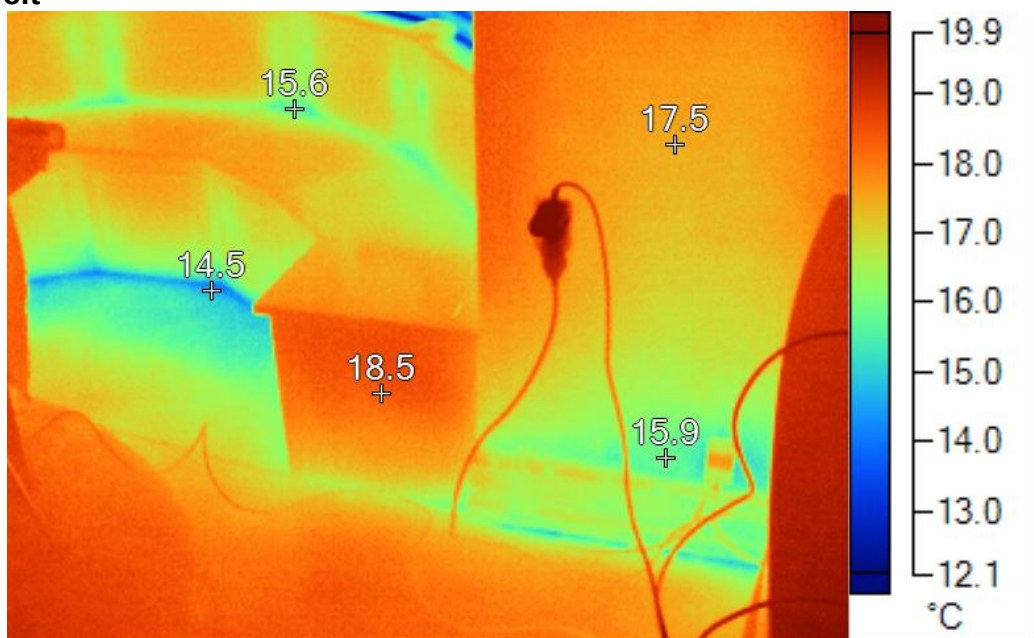
**IR012587.IS2**

Der ses kuldeindtræk ved samling mellem væg og gulv.

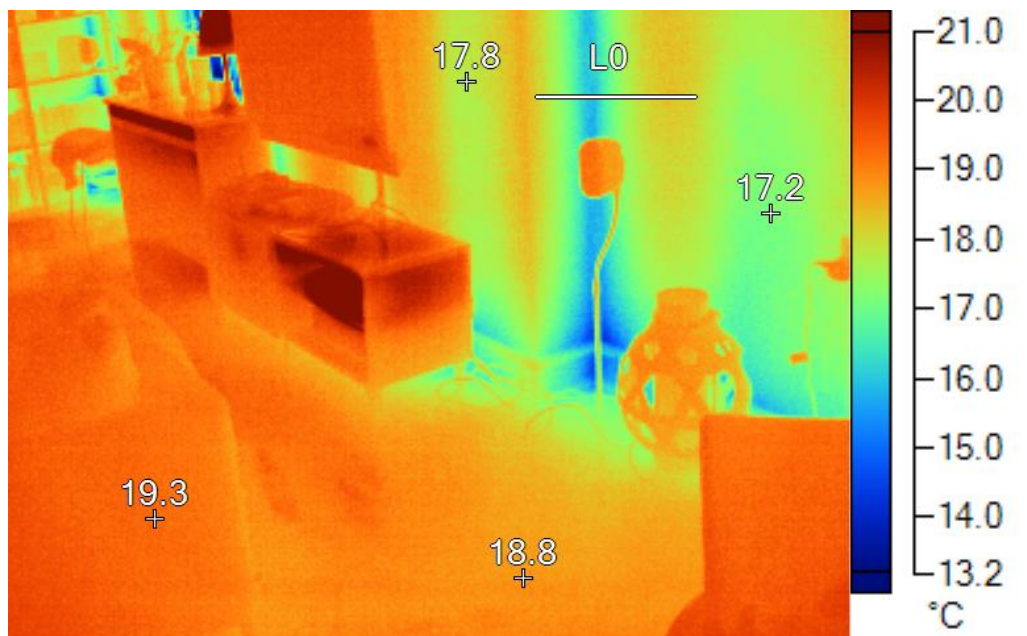
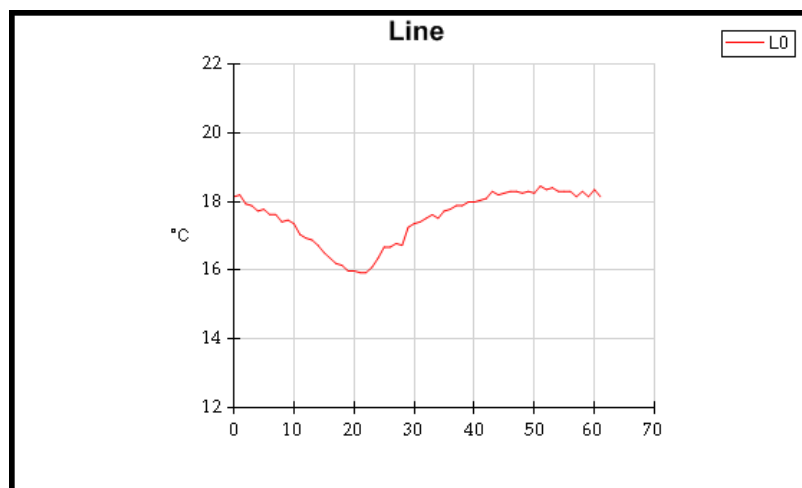
IR012590.IS2

| Væg/Vægge: | Der ses et vertikalt kuldeindtræk i hjørnet. |

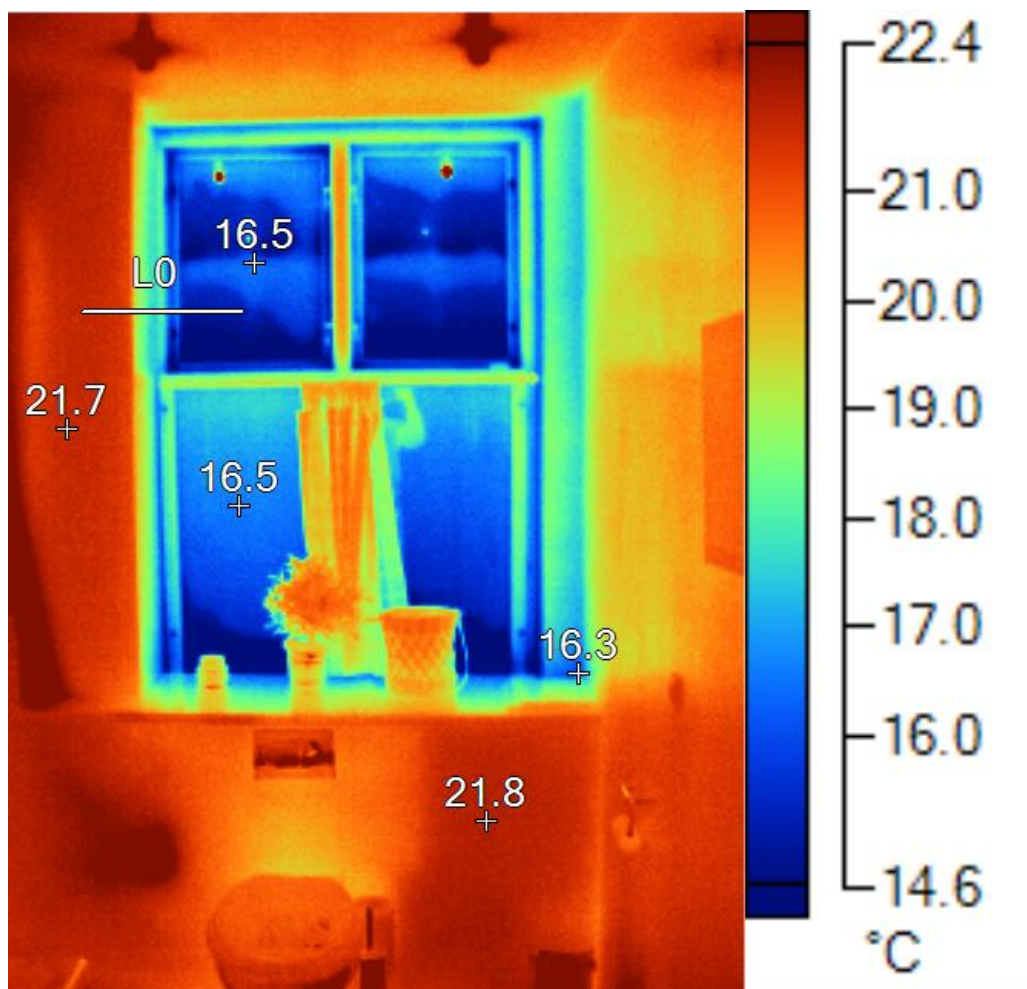
IR012592.IS2

| Vindue/Vinduer: | Ses med et væsentligt kuldeindtræk fra rammer og ruder boligen rundt. |

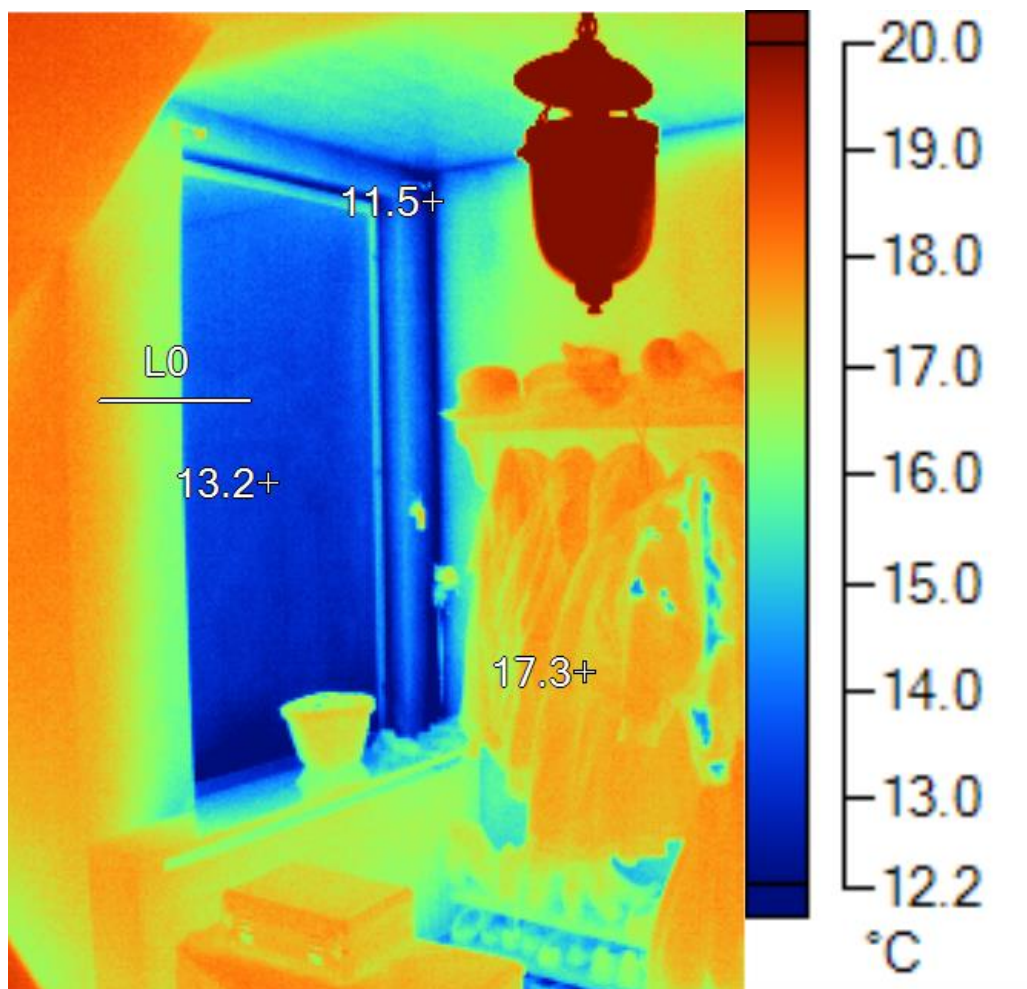
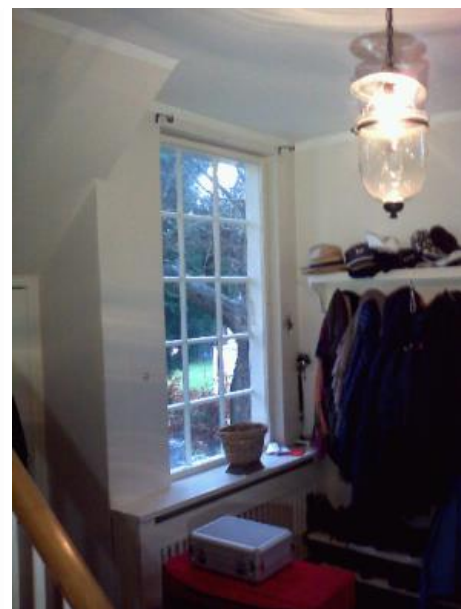
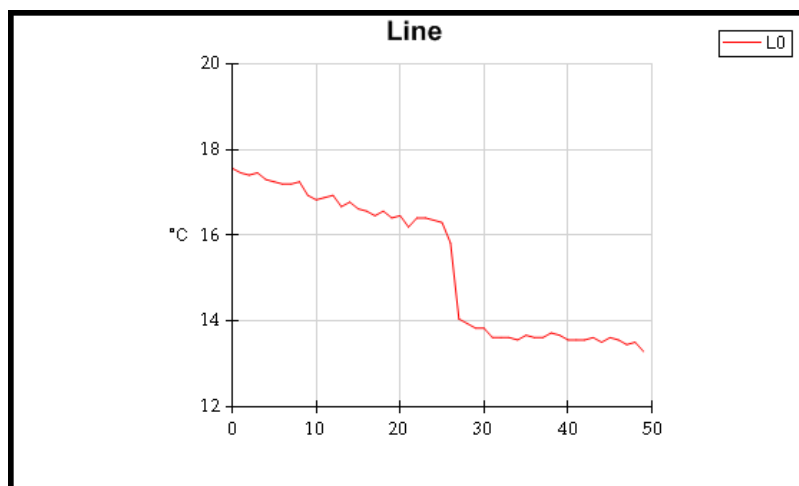
IR012593.IS2

| Vindue/Vinduer: | Ses med et væsentligt kuldeindtræk fra rammer og ruder boligen rundt. |

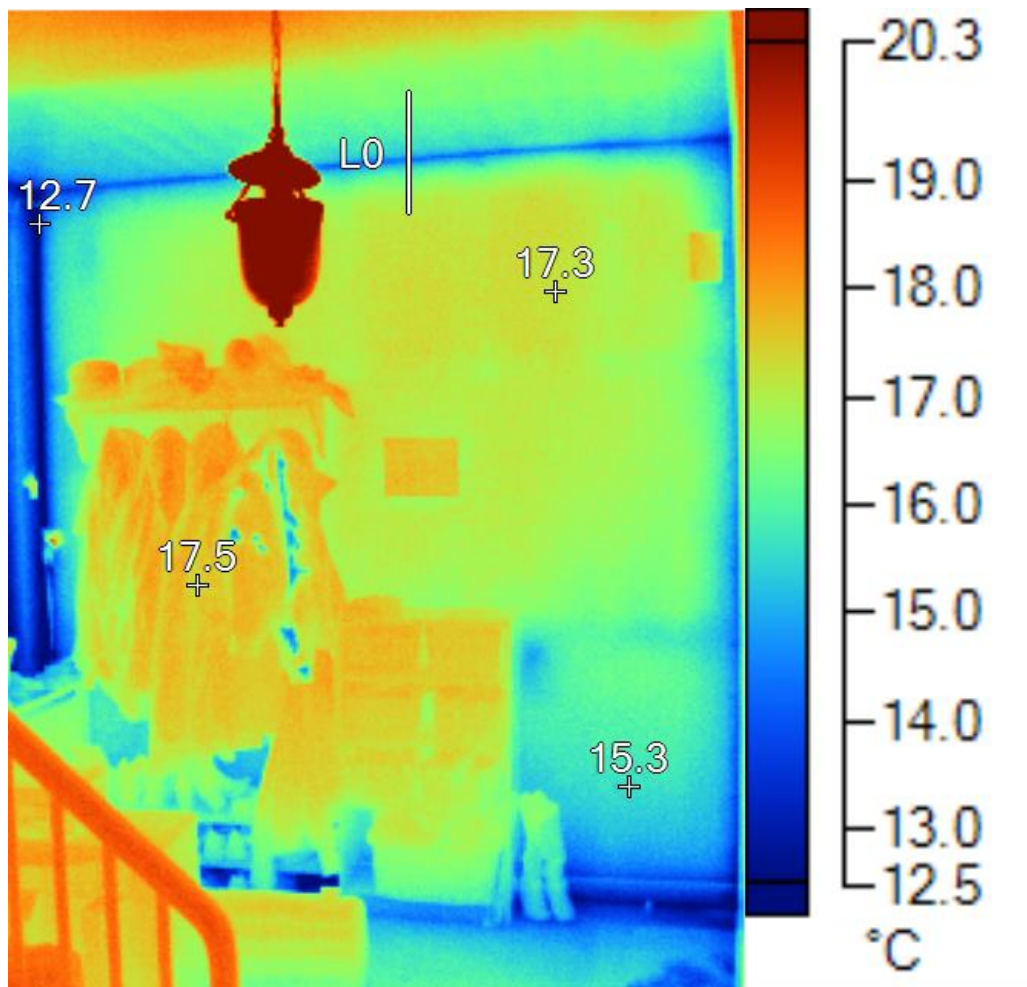
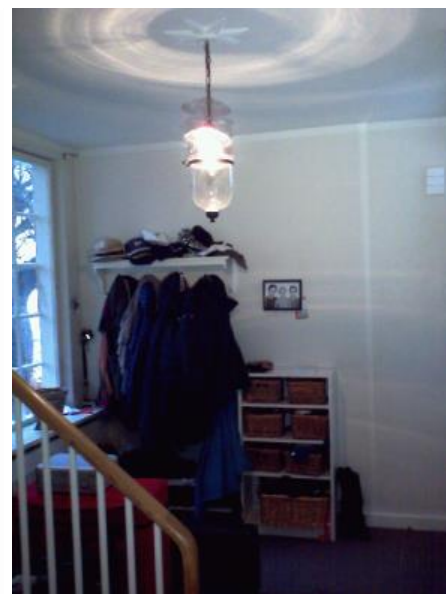
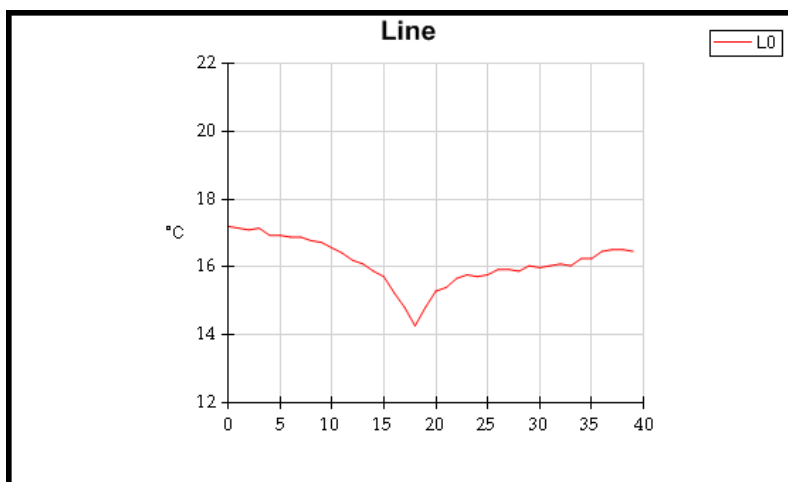
IR012594.IS2

| Vindue/Vinduer: | Ses med et væsentligt kuldeindtræk fra rammer og ruder boligen rundt. |
| Væg/Vægge: | Der ses et vertikalt kuldeindtræk i hjørnet.<br>Ses generelt kuldeindtræk i hjørner. |

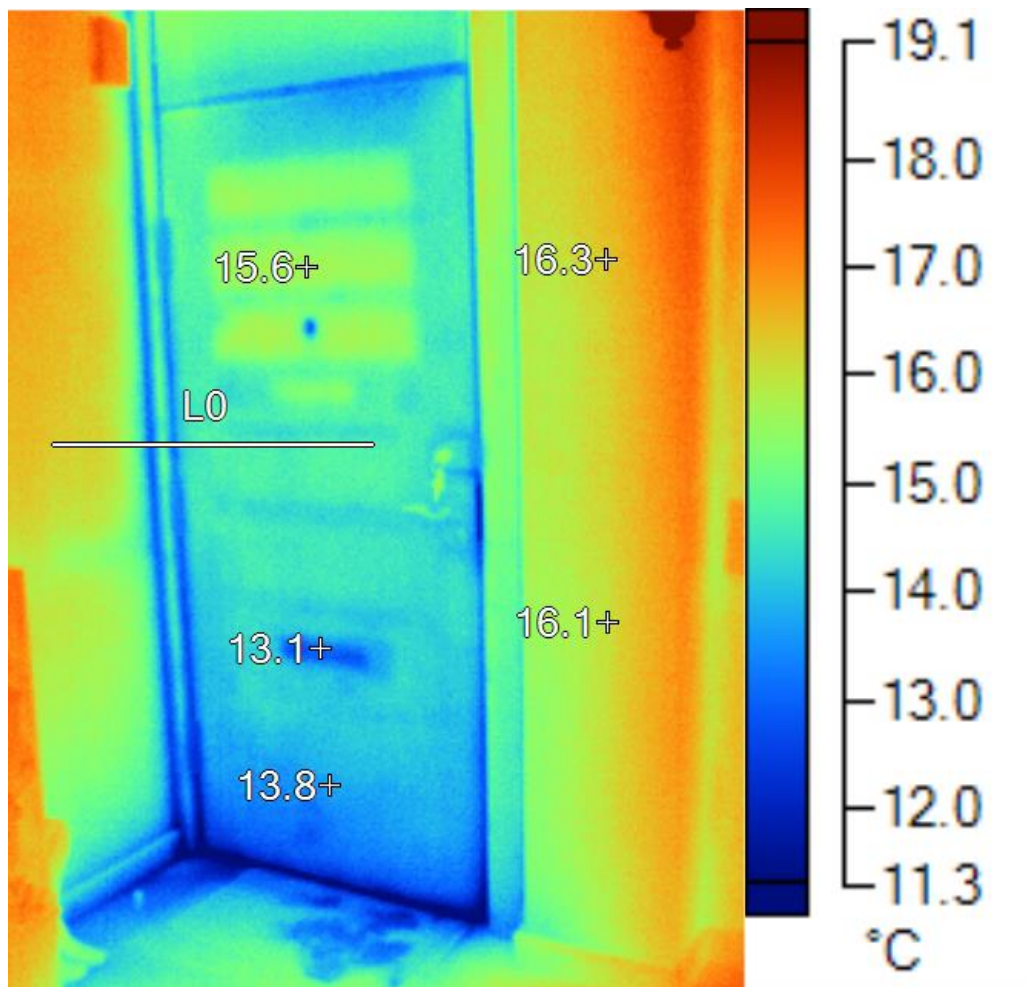
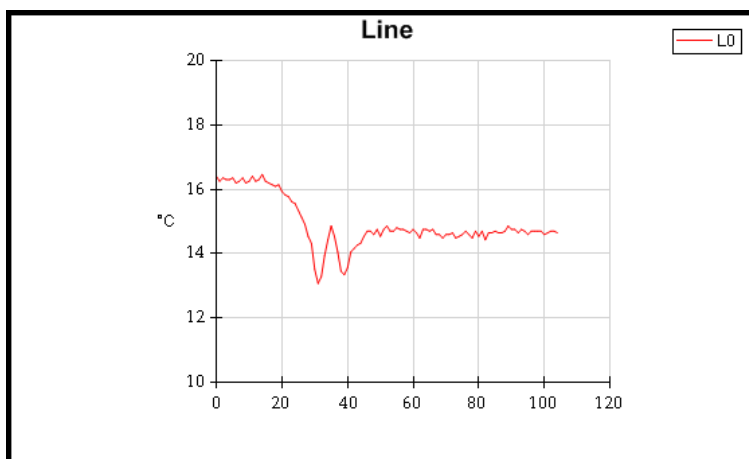
IR012595.IS2

| Vindue/Vinduer: | Ses med et væsentligt kuldeindtræk fra rammer og ruder boligen rundt.<br>Døren ses med lav isoleringsværdi.<br>Dør ses utæt. |

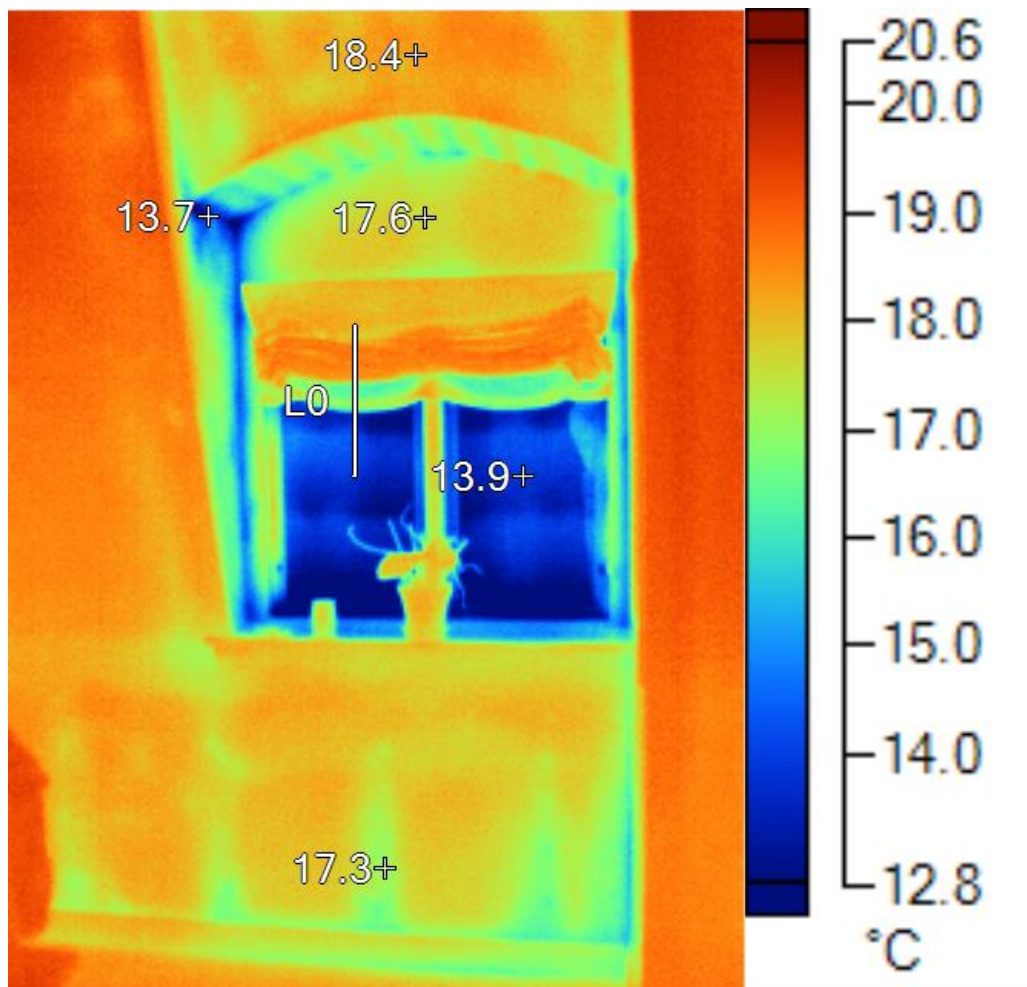
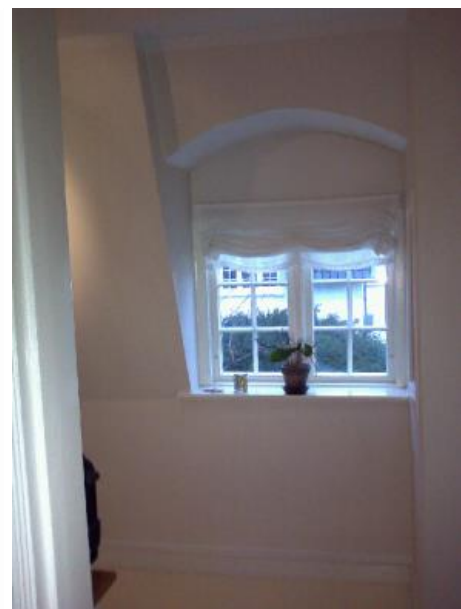
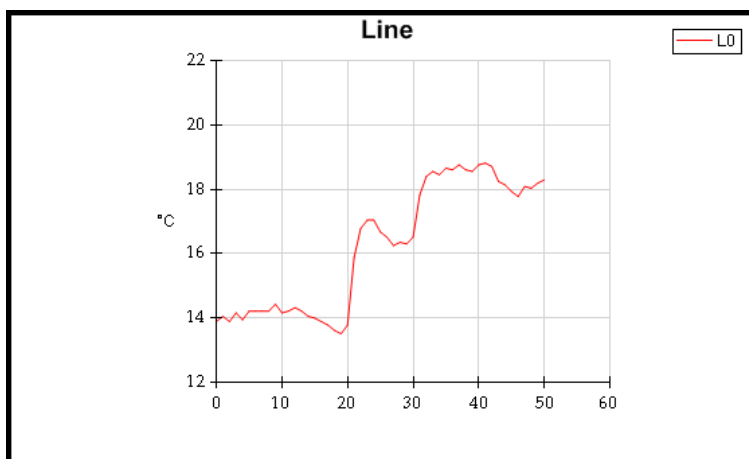
IR012600.IS2

| Vindue/Vinduer: | Ses med et væsentligt kuldeindtræk fra rammer og ruder boligen rundt. |
| Væg/Vægge: | Skunk vægge i kvist ses kolde grundet for lidt isolering.<br>Kvist ses generelt dårligt isoleret. |

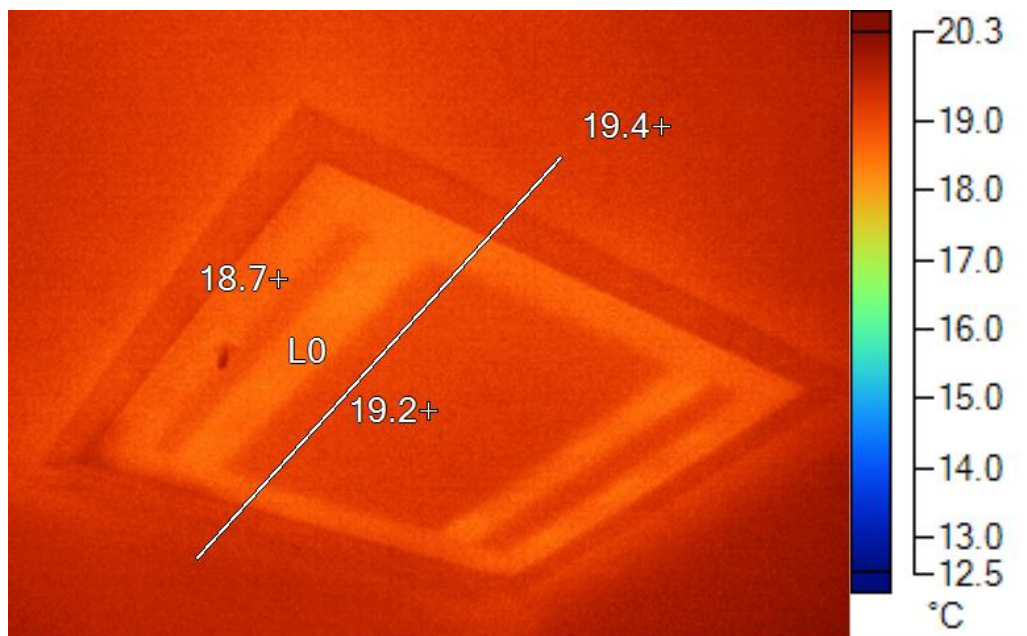
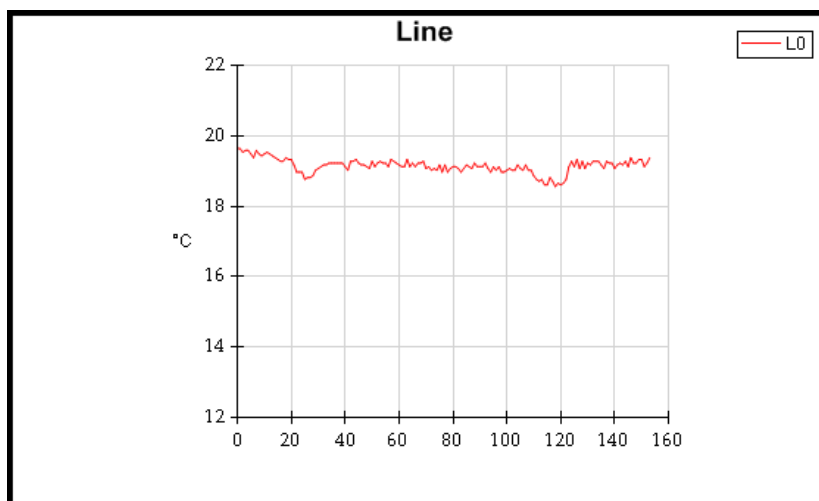
IR012601.IS2

| Loftlem | Ses uden kuldeindtræk. |

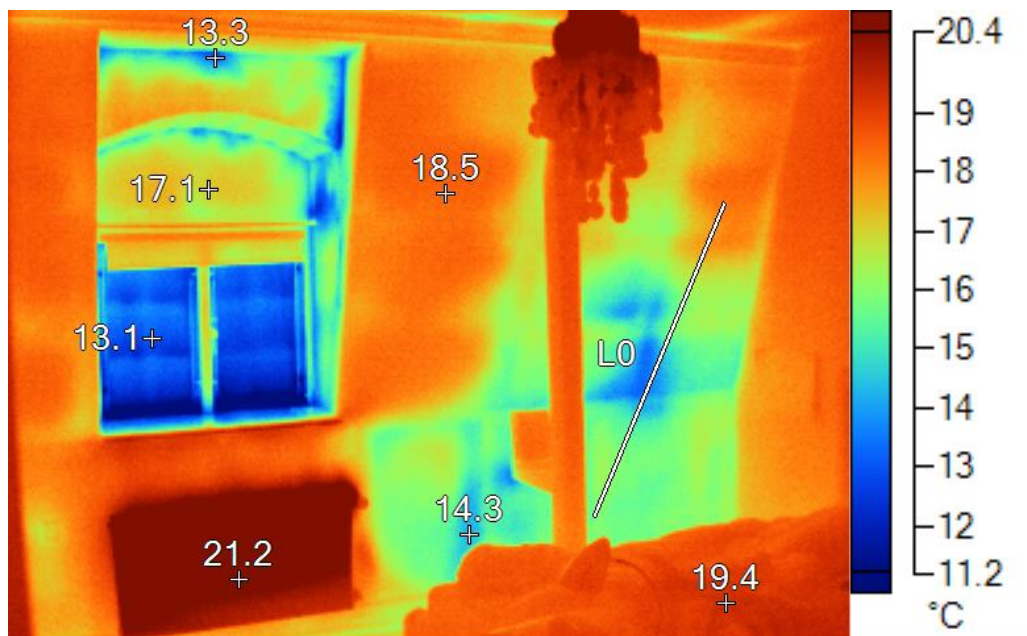
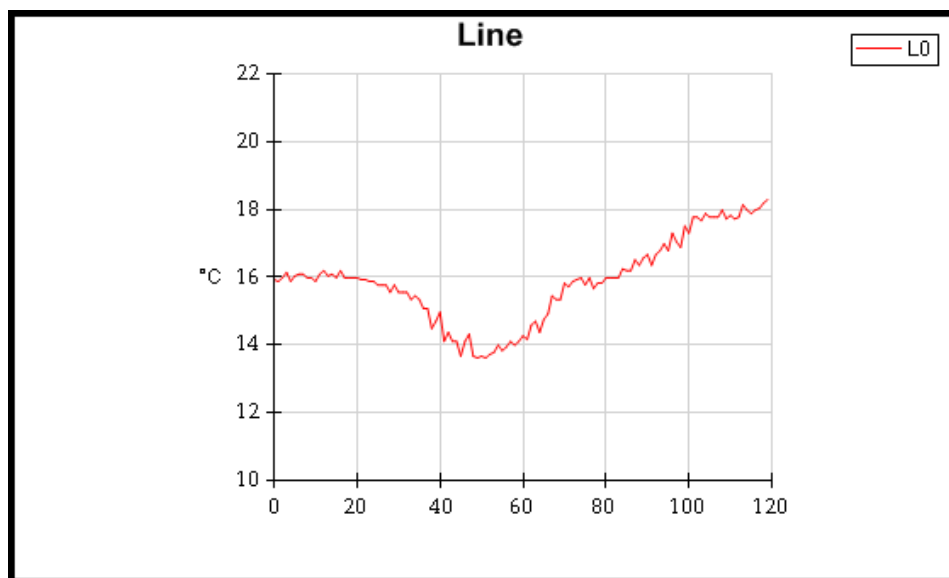
IR012602.IS2

| Vindue/Vinduer: | Ses med et væsentligt kuldeindtræk fra rammer og ruder boligen rundt. |
| Væg/Vægge: | Skunk vægge i kvist ses kolde, grundet for lidt/manglende isolering.<br>Vægge ses med varierende isolering. |

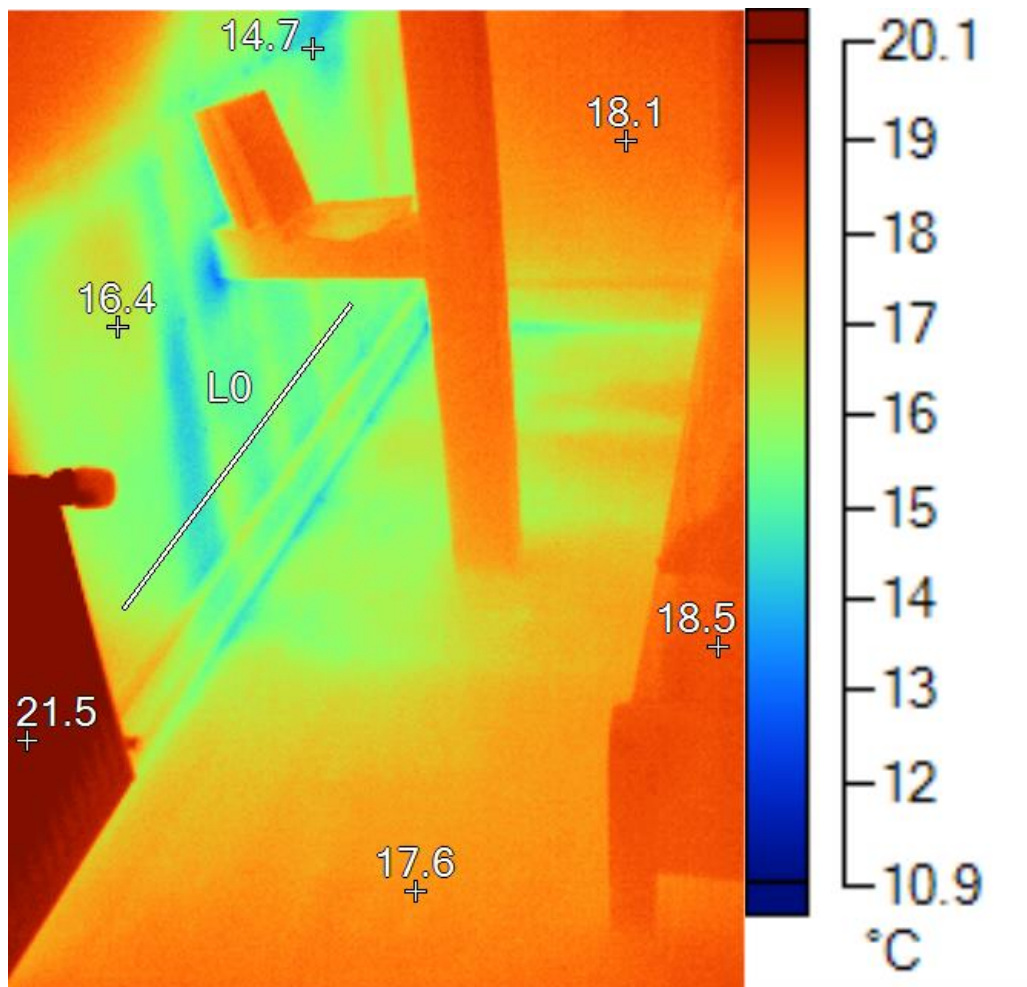
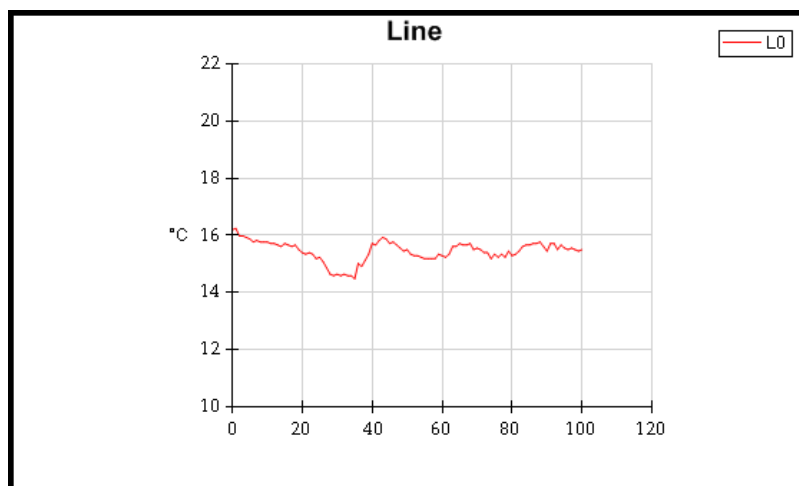
IR012605.IS2

| Væg | Ses med varierende isolering. |

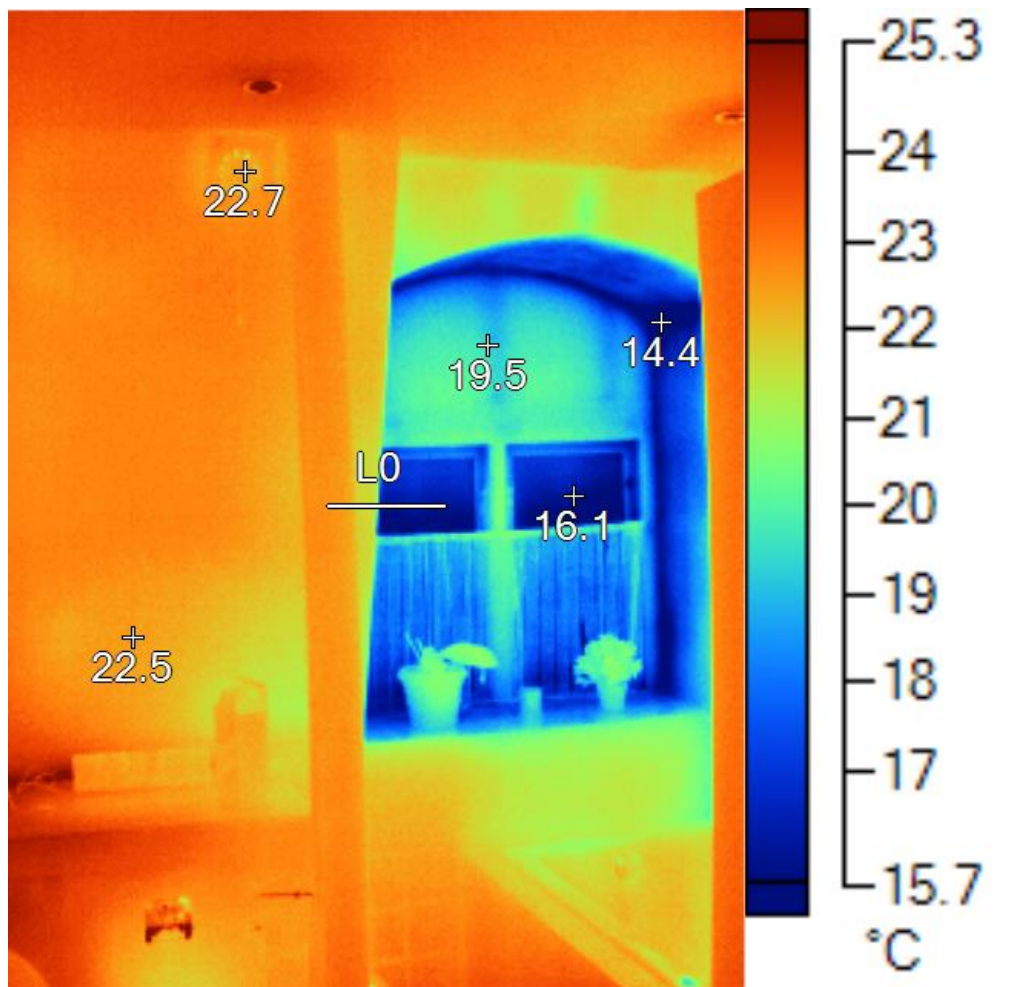
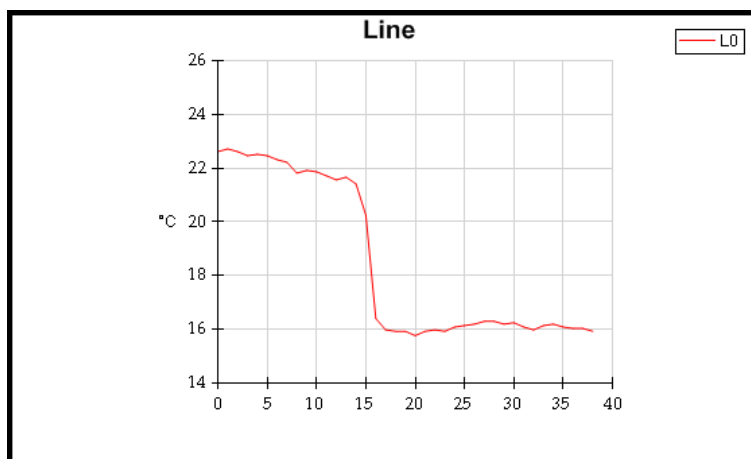
IR012608.IS2

| Vindue/Vinduer: | Ses med et væsentligt kuldeindtræk fra rammer og ruder boligen rundt. |
| Væg/Vægge: | Skunk vægge i kvist ses kolde grundet for lidt isolering.<br>Kvist ses generelt dårligt isoleret. |

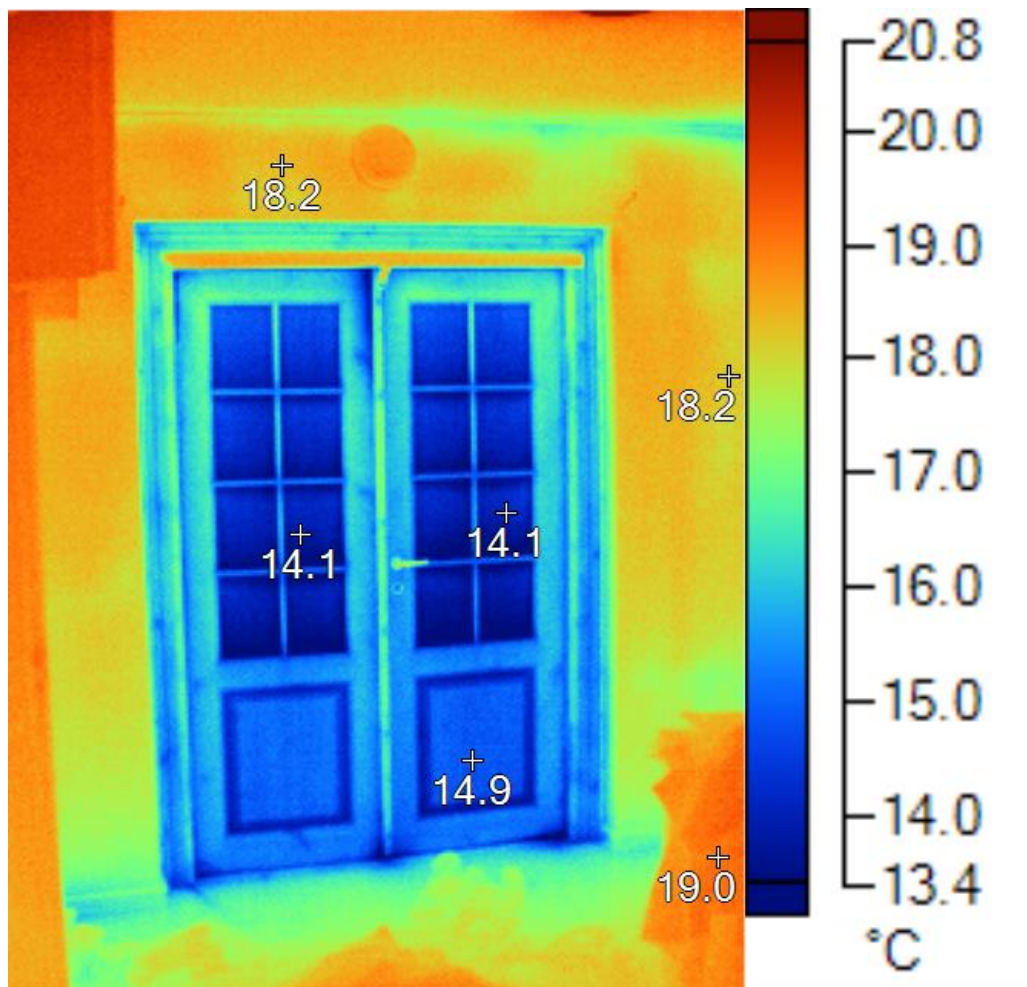
IR012611.IS2

| Vindue/Vinduer: | Ses med et væsentligt kuldeindtræk fra rammer og ruder boligen rundt. |
| Dør/Døre: | Dørpartiet ses med en lav isoleringsværdi. |
