# BOLIGTERMOGRAFI

Udført 07/02-2014

**Termo-Service.dk**

## Termografering uden undertryk

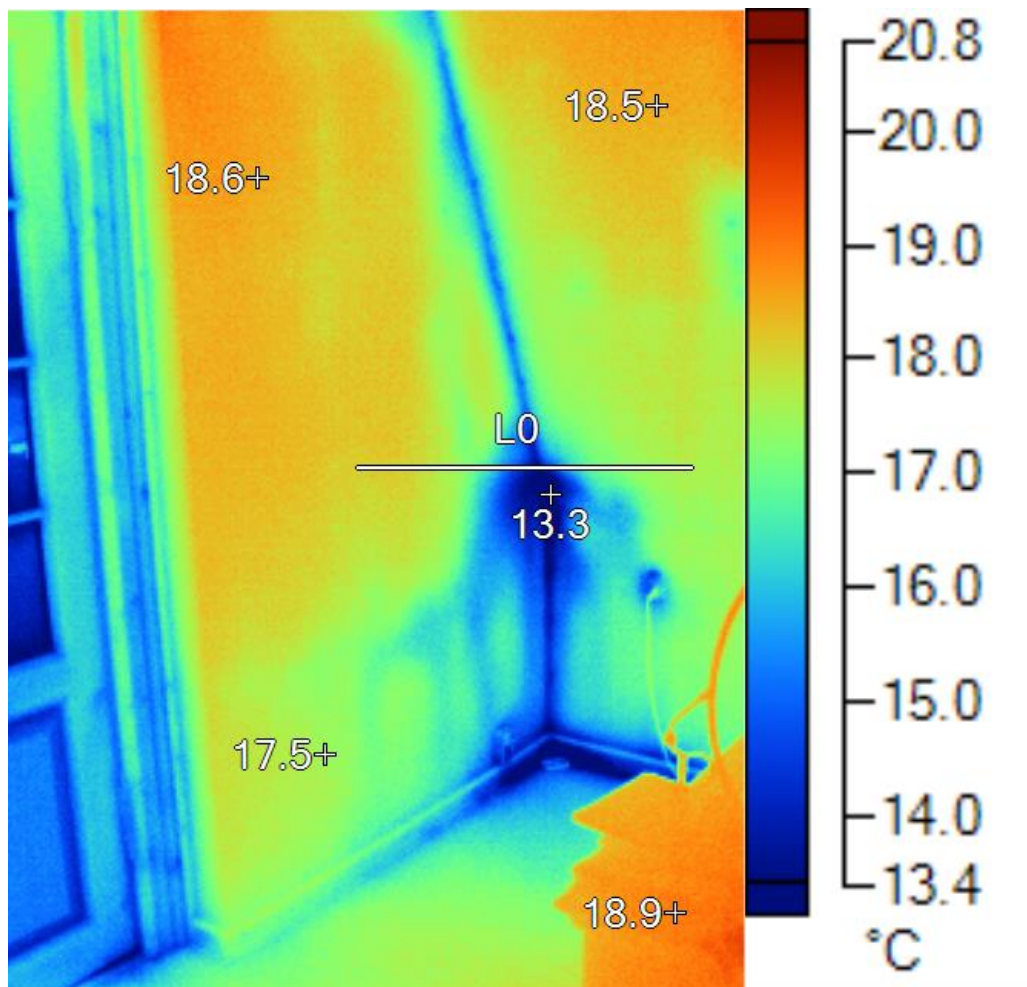
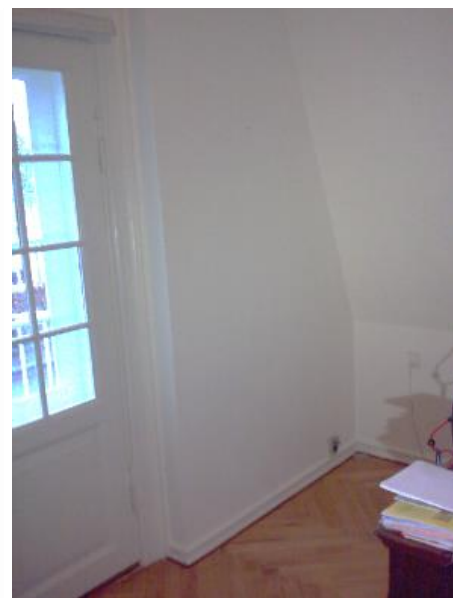
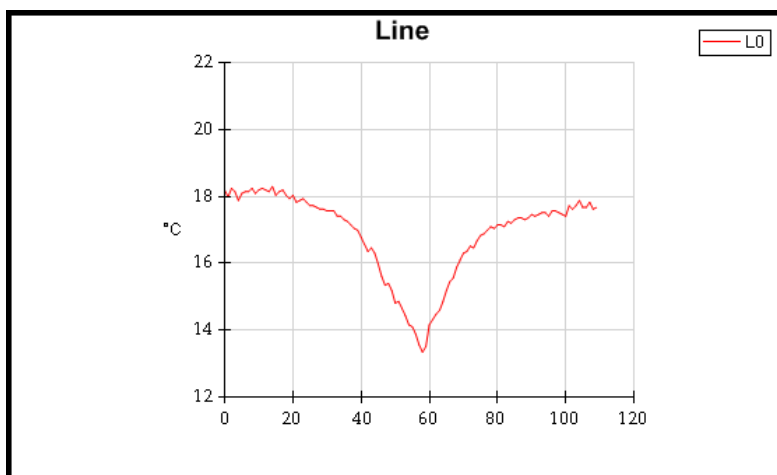
IR012612.IS2

| Væg/Vægge: | Der ses et vertikalt kuldeindtræk i hjørnet.<br>Ses med varierende isolering. |

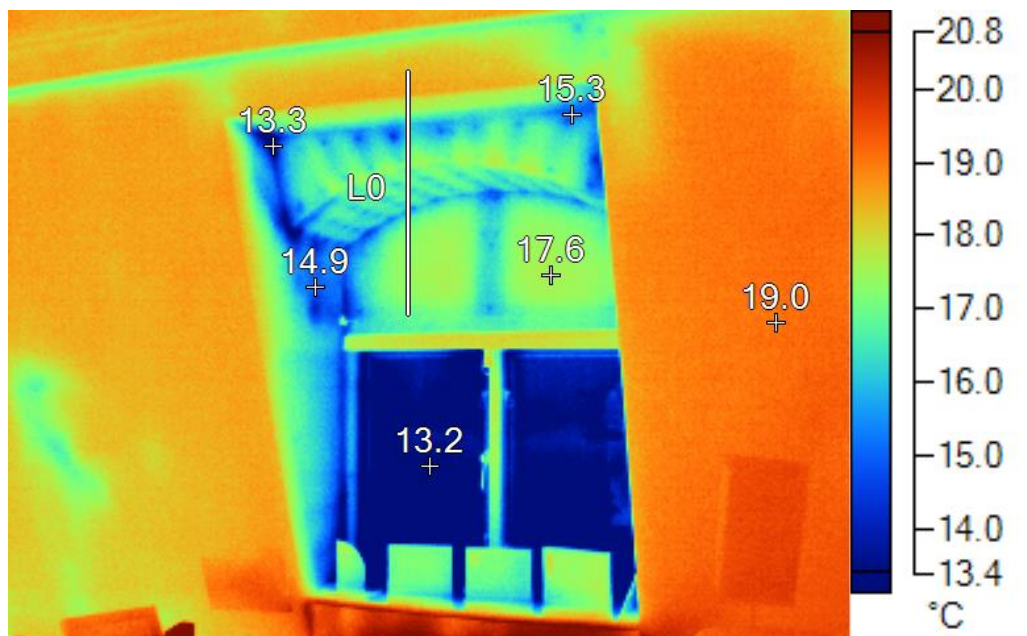
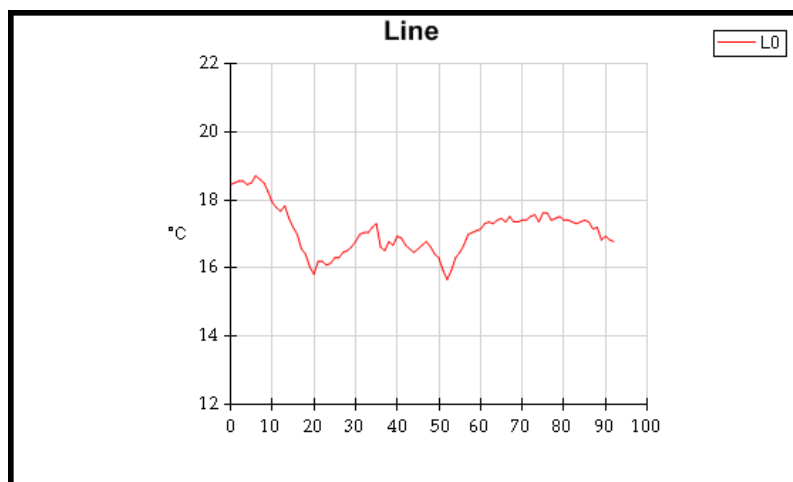
IR012614.IS2

| Vindue/Vinduer: | Ses med et væsentligt kuldeindtræk fra rammer og ruder boligen rundt. |
| Væg/Vægge: | Skunk vægge i kvist ses kolde grundet for lidt isolering.<br>Kvist ses generelt mangelfuldt isoleret. |

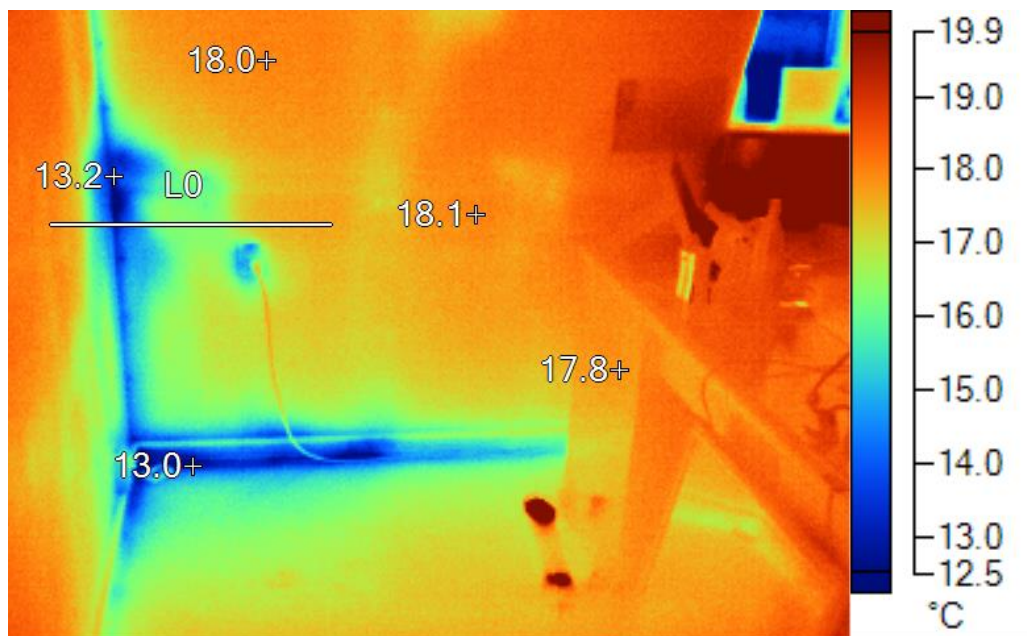
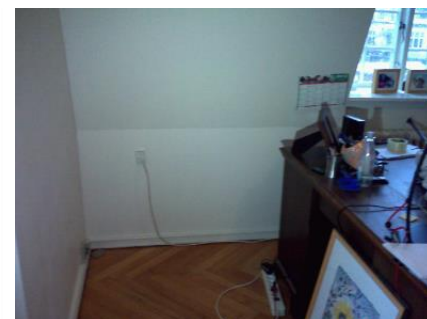
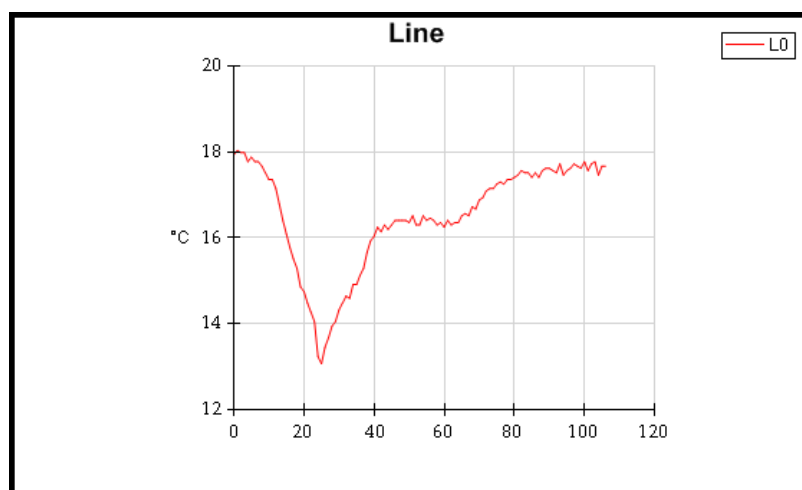
IR012616.IS2

| Væg/Vægge: | Der ses et kuldeindtræk i hjørnet. |
| | Både lodret og vandret langs fodpanel. |

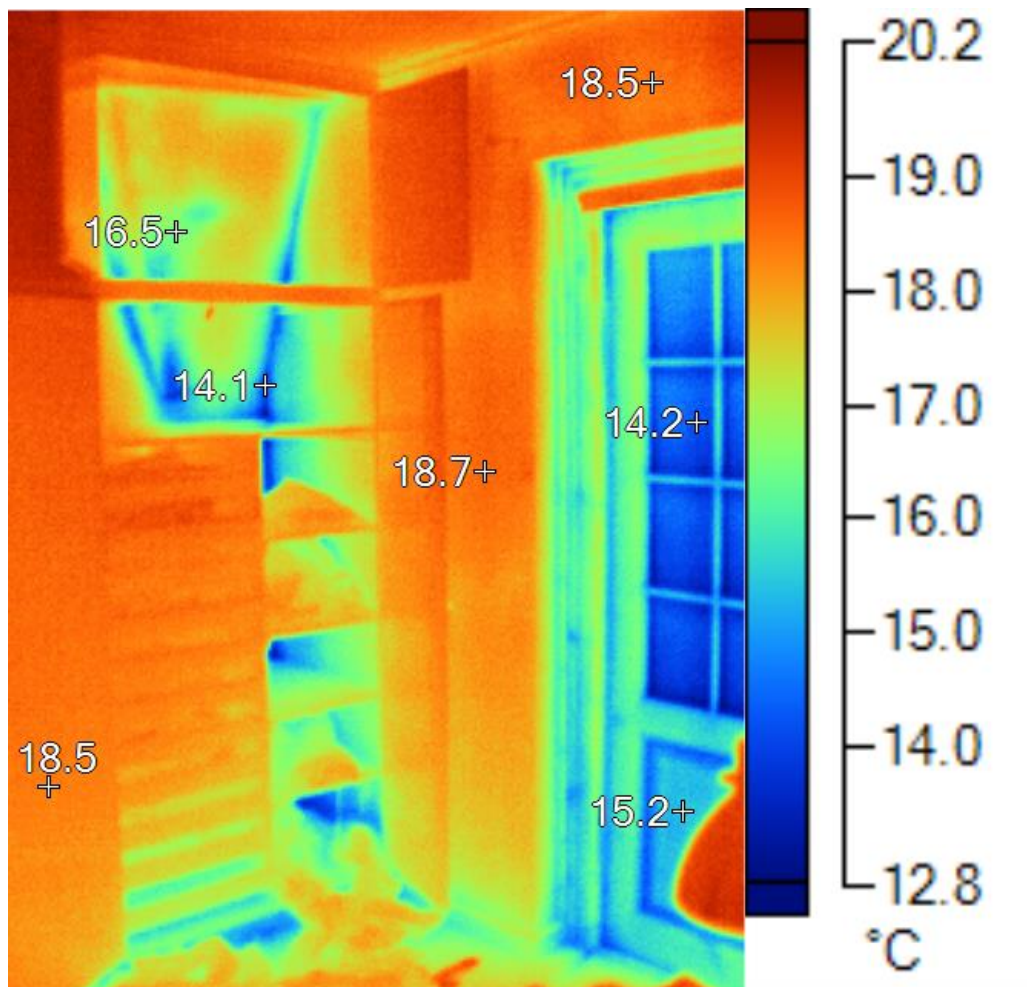
IR012618.IS2

| Væg | Ses med kuldeindtræk i hjørnet. |

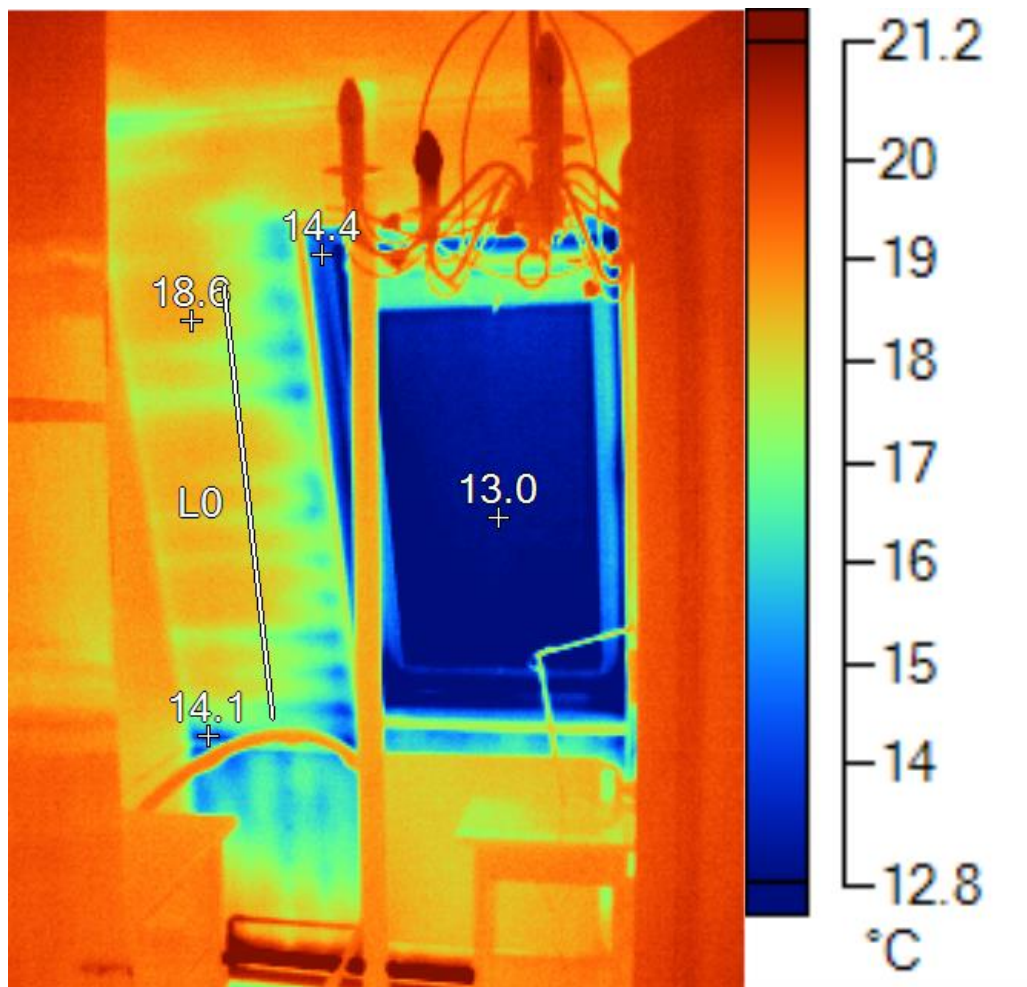
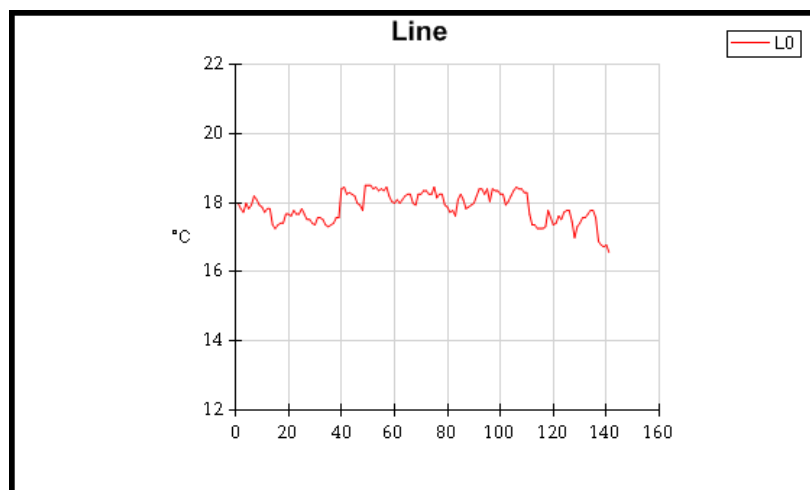
IR012620.IS2

| Vindue/Vinduer: | Velux vinduet ses med kuldeindtræk. |
| Væg | Ses med varierende isolering. |

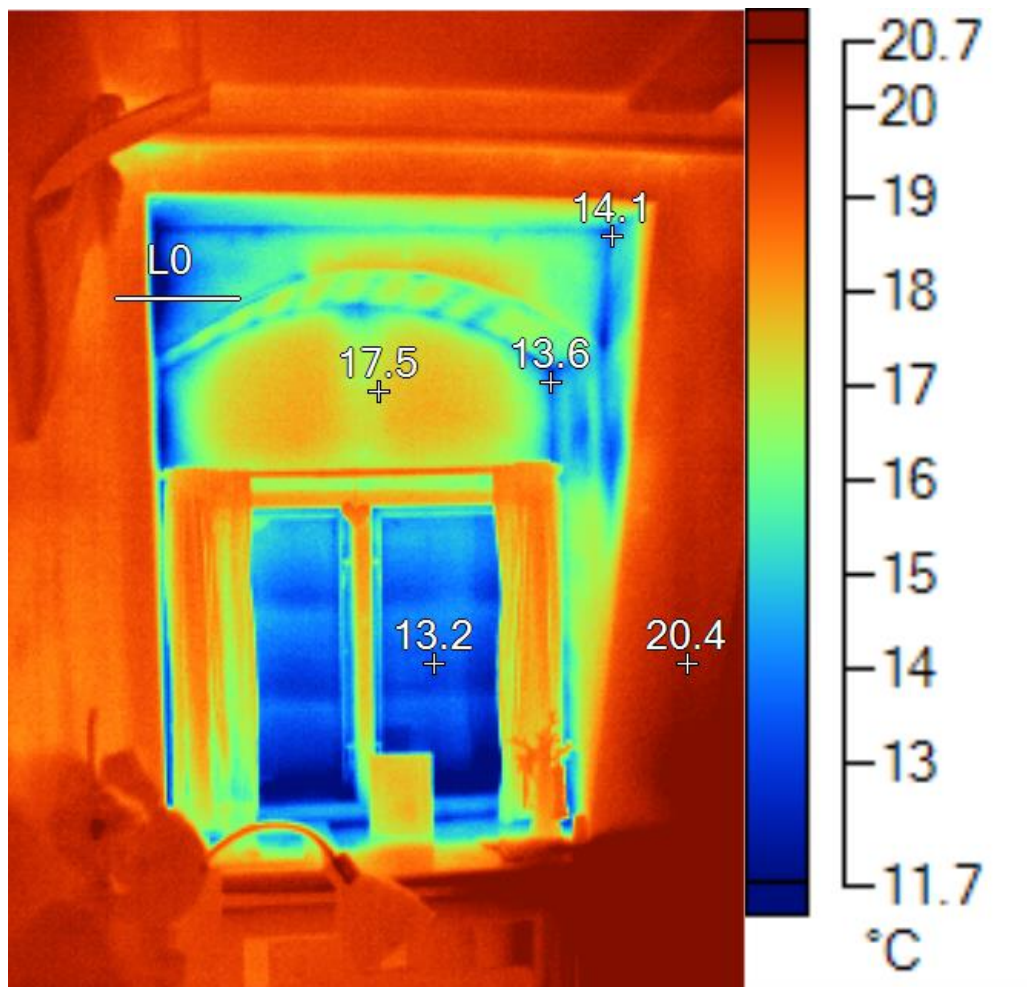
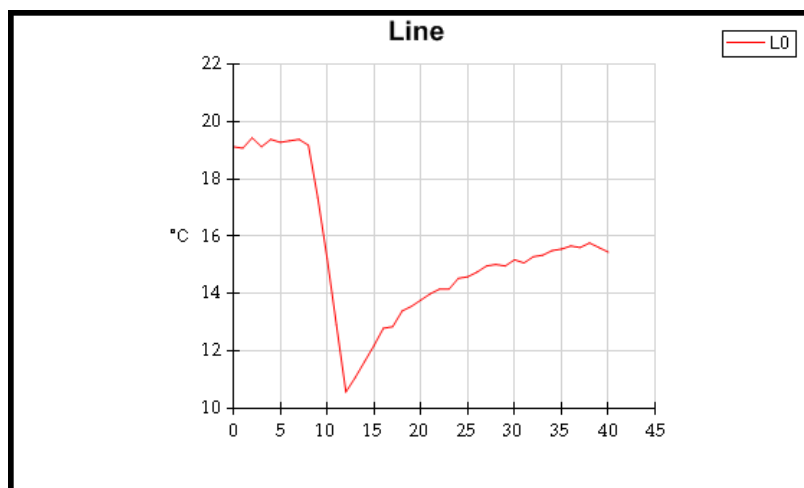
IR012623.IS2

| Vindue/Vinduer: | Ses med et væsentligt kuldeindtræk fra rammer og ruder boligen rundt. |
| Væg/Vægge: | Skunk vægge i kvist ses kolde grundet for lidt isolering.<br>Kvist ses generelt mangelfuldt isoleret. |

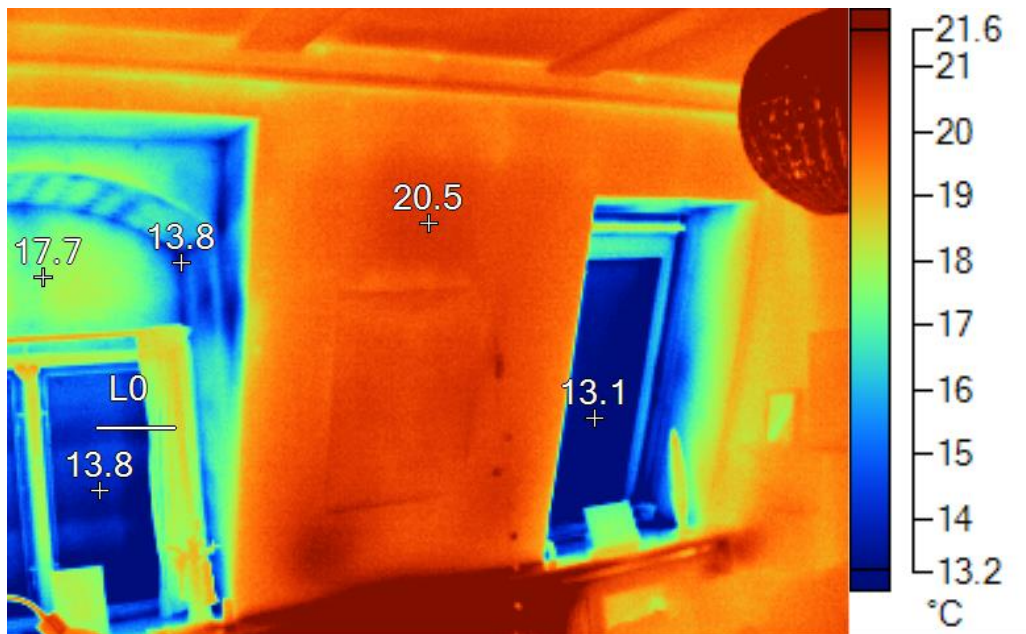
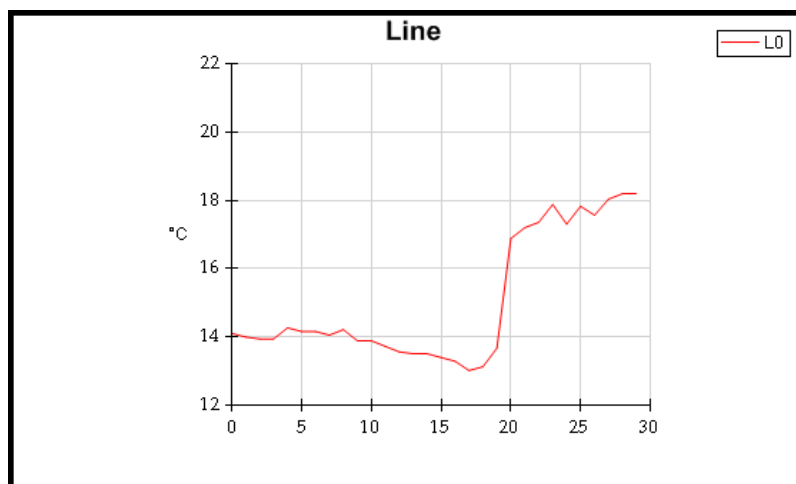
IR012624.IS2

| Vindue/Vinduer: | Ses med et væsentligt kuldeindtræk fra rammer og ruder boligen rundt.<br>Velux vinduet ses med kuldeindtræk. |
| Væg/Vægge: | Skunk vægge i kvist ses kolde grundet for lidt isolering.<br>Kvist ses generelt dårligt isoleret. |

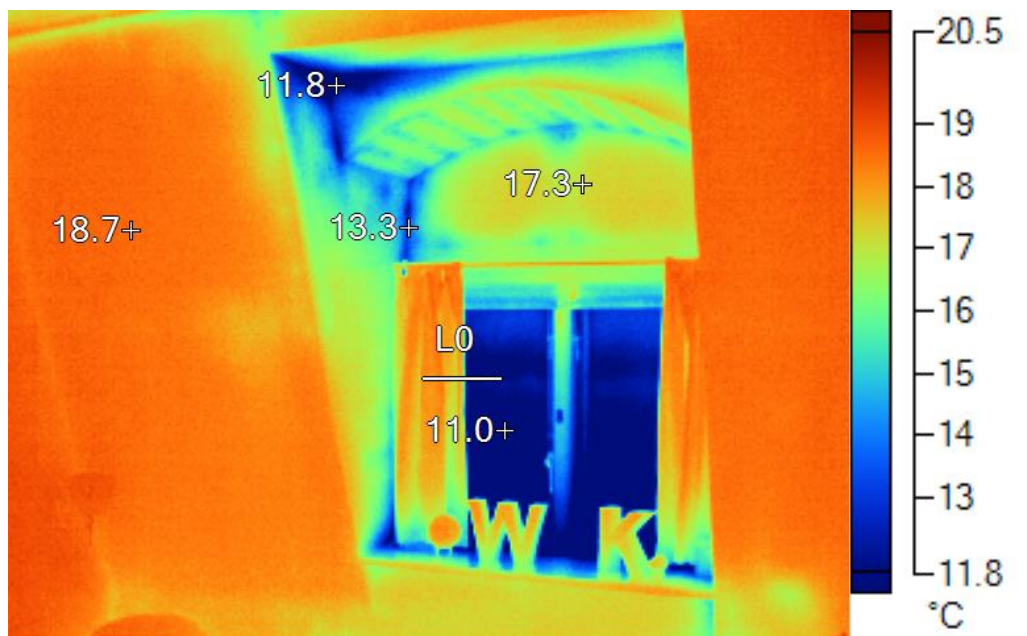
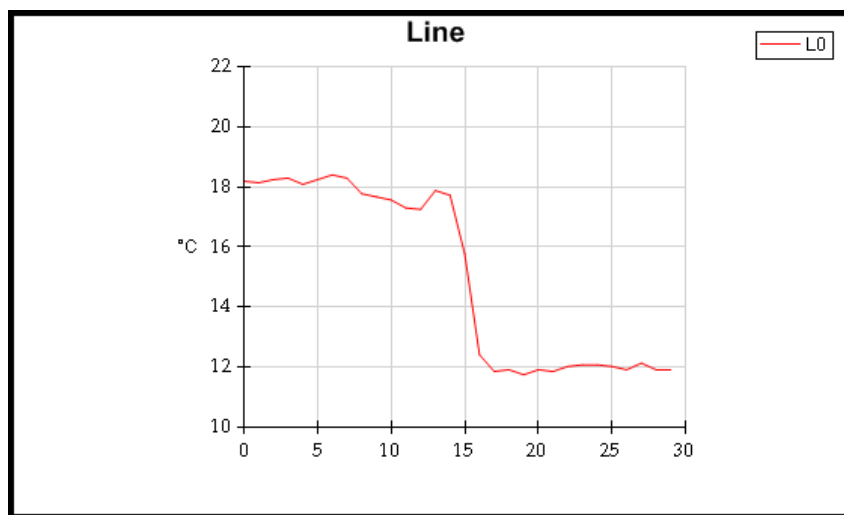
IR012627.IS2

| Vindue/Vinduer: | Ses med et væsentligt kuldeindtræk fra rammer og ruder boligen rundt. |
| Væg/Vægge: | Kvist ses generelt dårligt isoleret. |

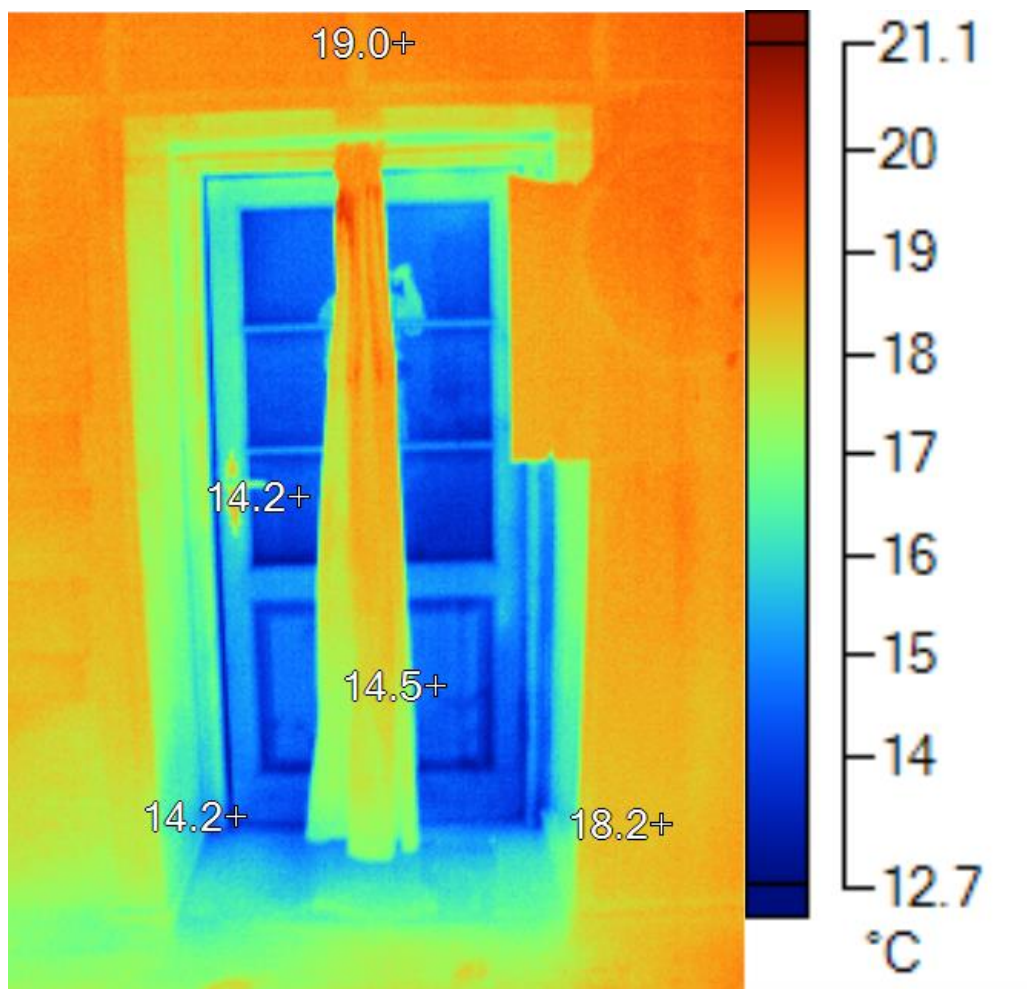
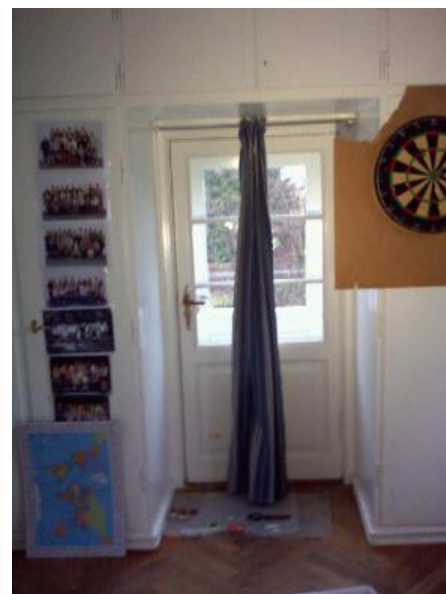
IR012629.IS2

| Vindue/Vinduer: | Ses med et væsentligt kuldeindtræk fra ruder. |

| Dør/Døre: | Dør bør efterses med tætnings lister. |

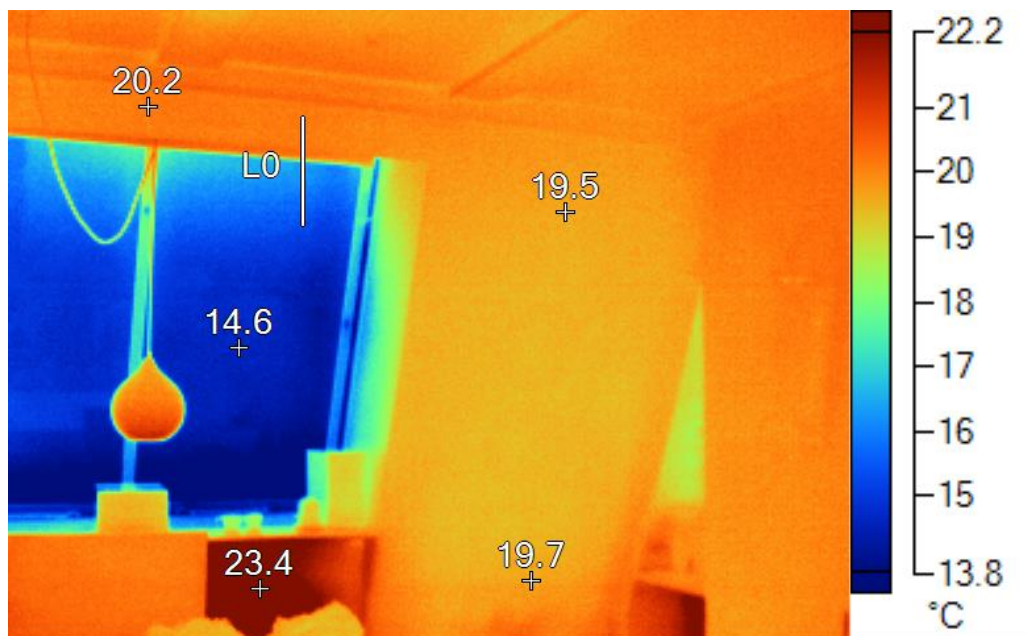
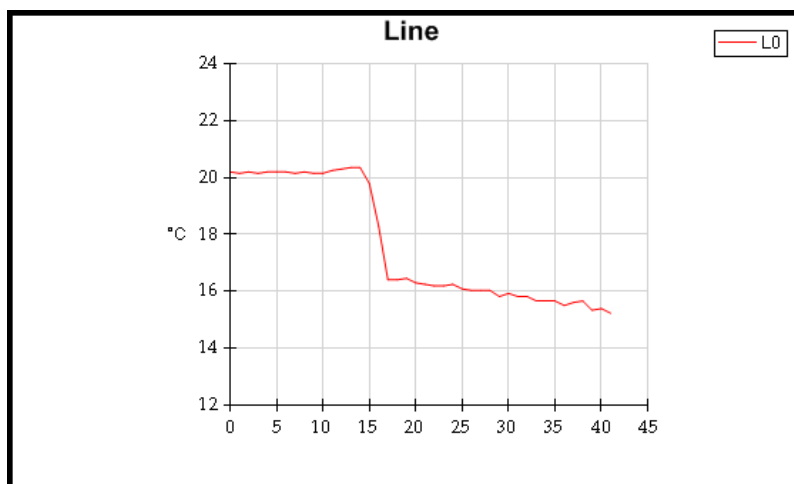
IR012631.IS2

| Vindue/Vinduer: | Ses med et væsentligt kuldeindtræk fra rammer og ruder boligen rundt. |
| Væg | Ses med fin og god isolering. |

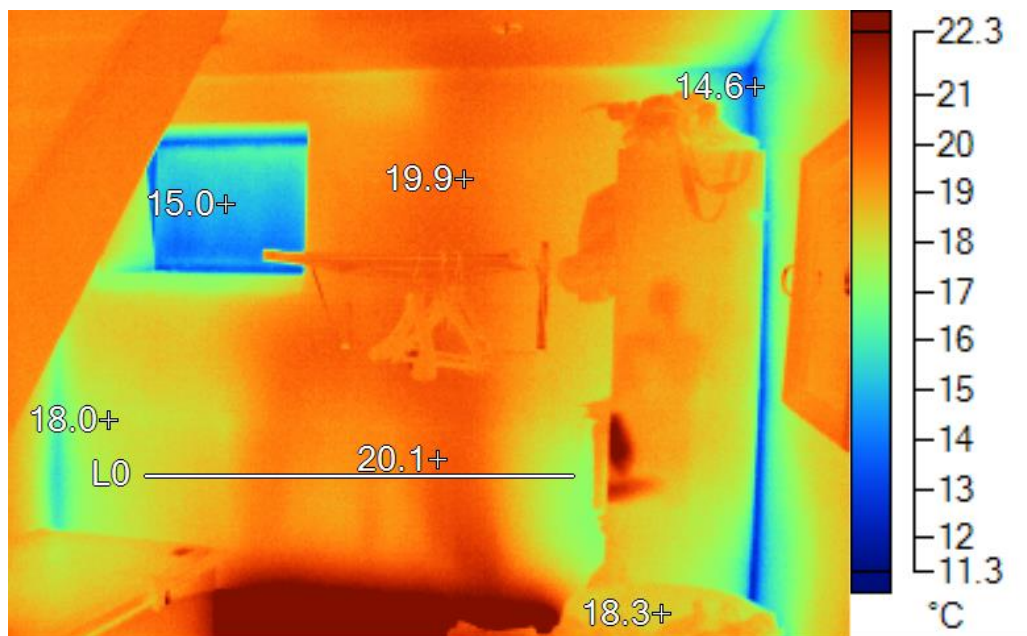
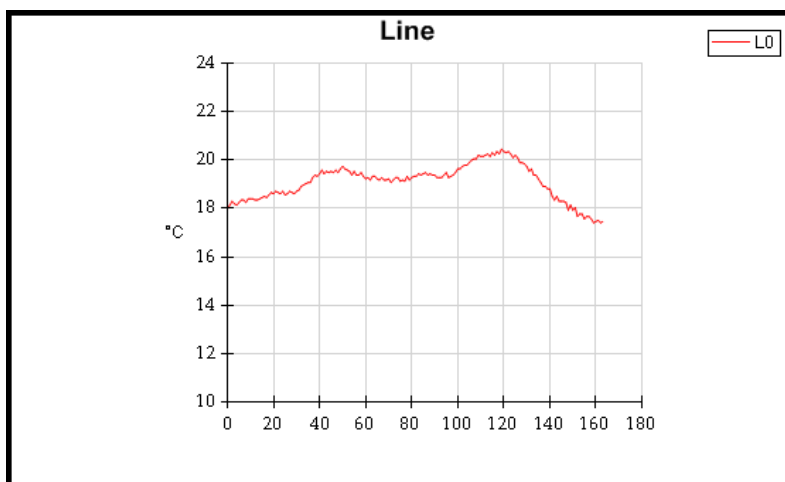
IR012636.IS2

| Vindue/Vinduer: | Ses med dårlig u-værdi. |
| Væg | Ses ingen anormale afvigelser. |

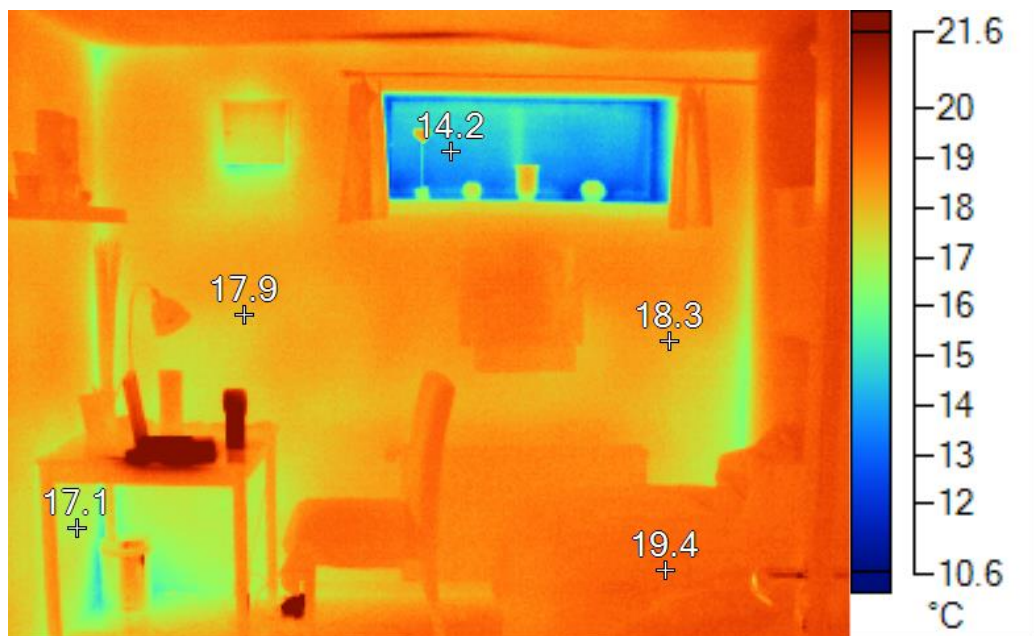
**IR012638.IS2**

| Vindue/Vinduer: | Ses med dårlig u-værdi. |
| Generelt | Der ses ingen anormale afvigelser. |

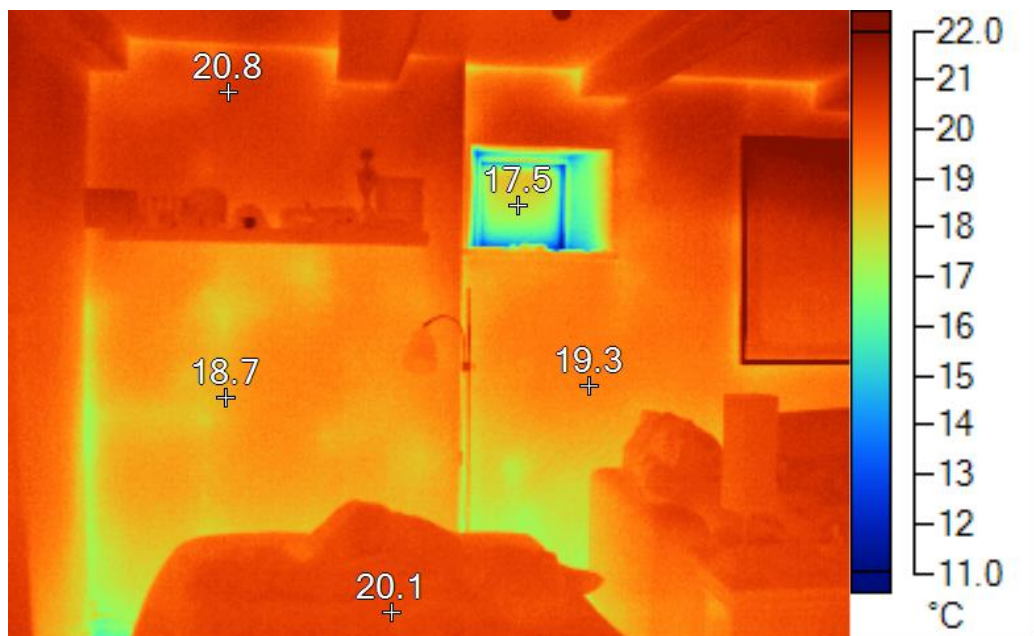
IR012640.IS2

| Vindue/Vinduer: | Vinduet ses uden væsentligt kuldeindtræk. |
| Generelt | Der ses ingen anormale afvigelser. |

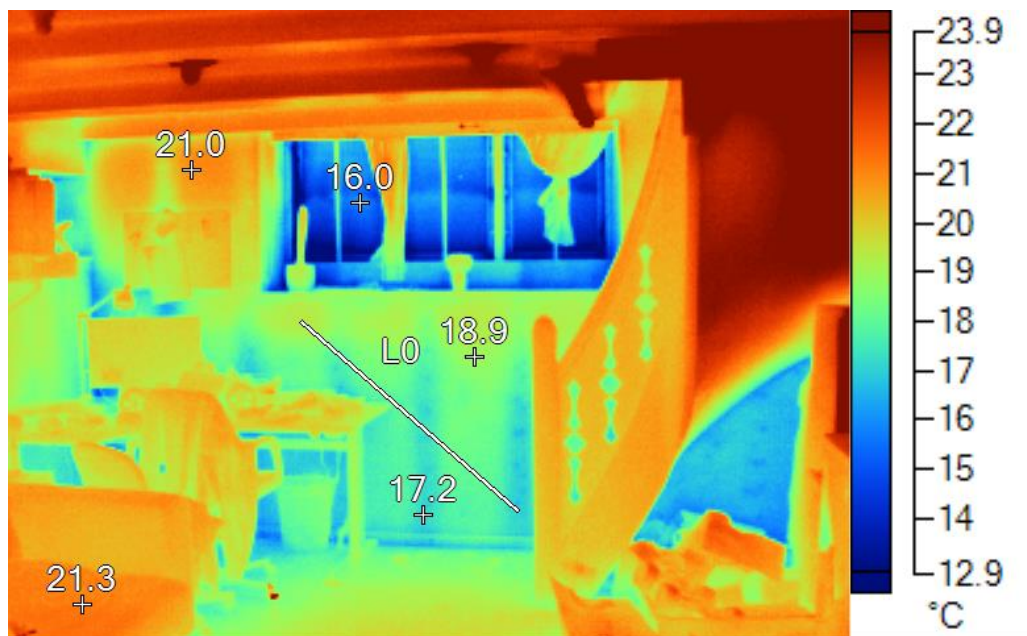
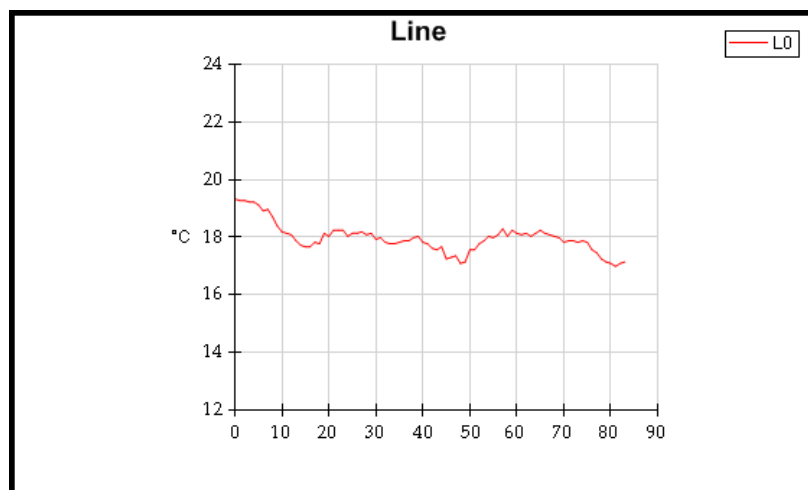
**IR012641.IS2**

| Vindue/Vinduer: | Ses med et væsentligt kuldeindtræk fra rammer og ruder boligen rundt. |
| Væg | Ses med varierende isolering. |

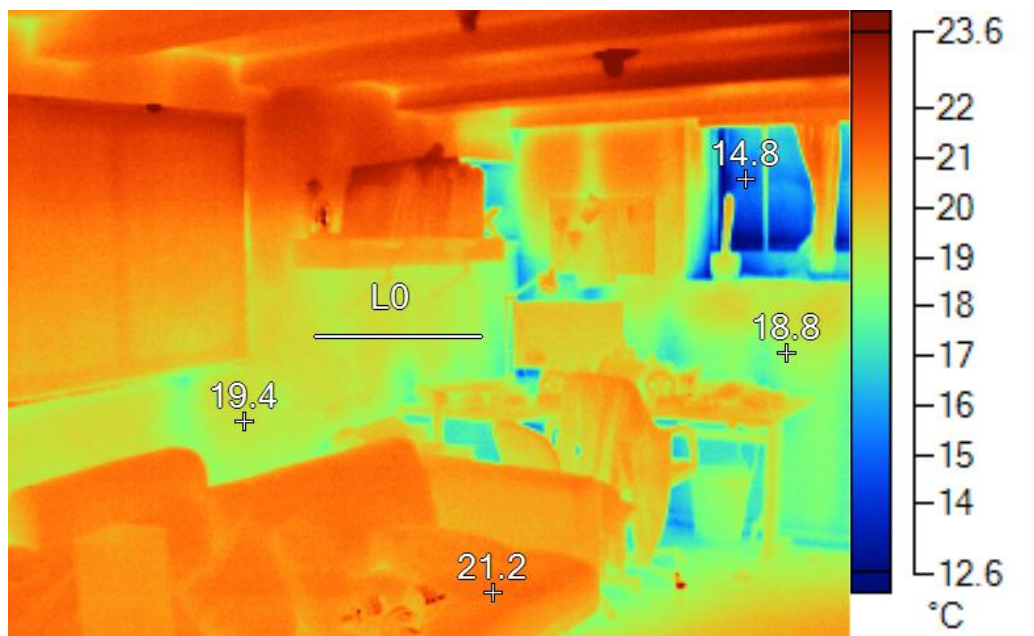
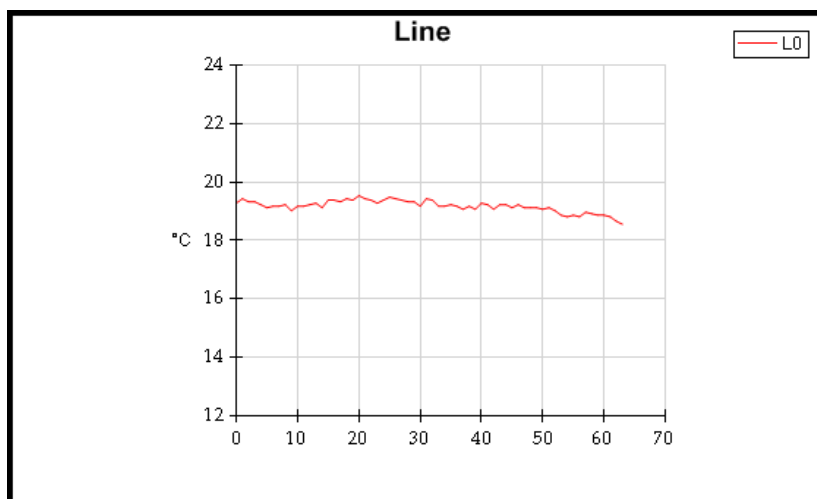
IR012642.IS2

| Vindue/Vinduer: | Ses med et væsentligt kuldeindtræk fra rammer og ruder boligen rundt. |
| Generelt | Der ses ingen anormale afvigelser. |

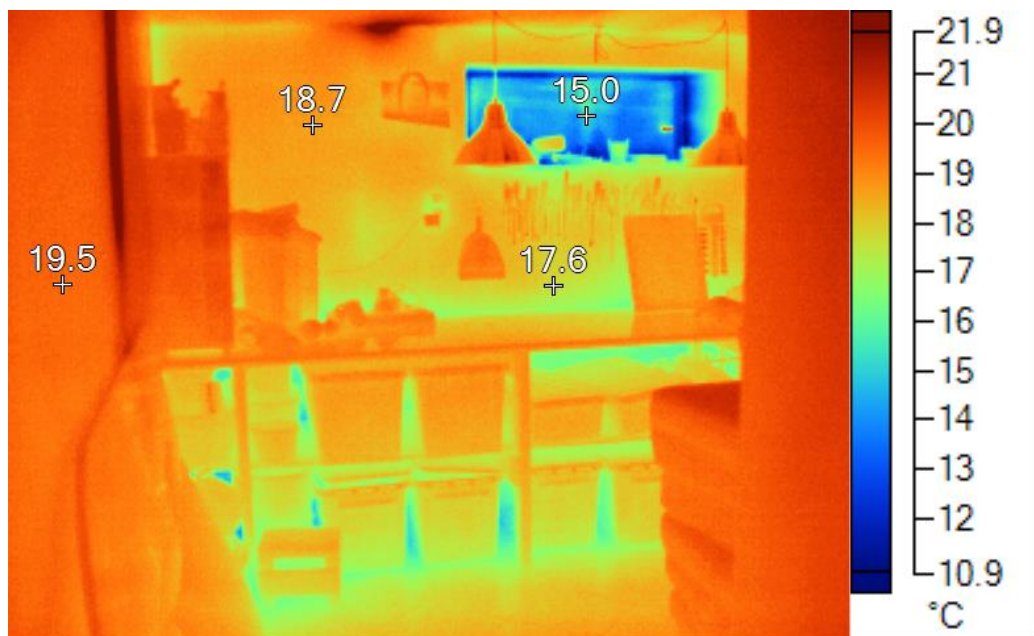
IR012644.IS2

| Vindue/Vinduer: | Ses med et væsentligt kuldeindtræk fra rammer og ruder boligen rundt. |
| Generelt | Der ses ingen anormale afvigelser. |

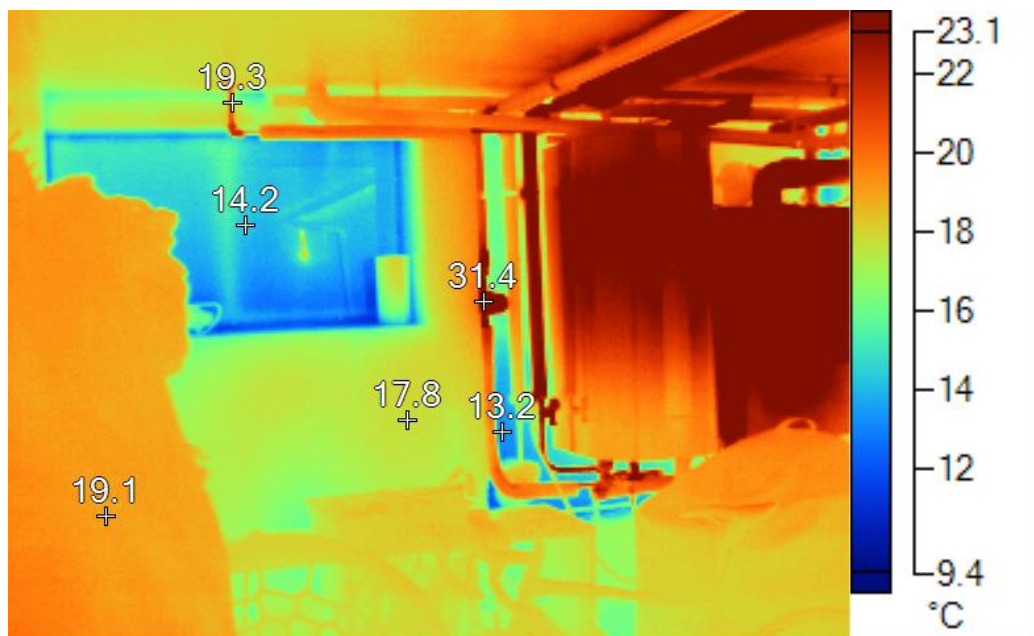
IR012646.IS2

| Vindue/Vinduer: | Ses med et væsentligt kuldeindtræk fra rammer og ruder boligen rundt. |
| Generelt | Ses varmetab fra rør, grundet manglende rørskaals isolering. |

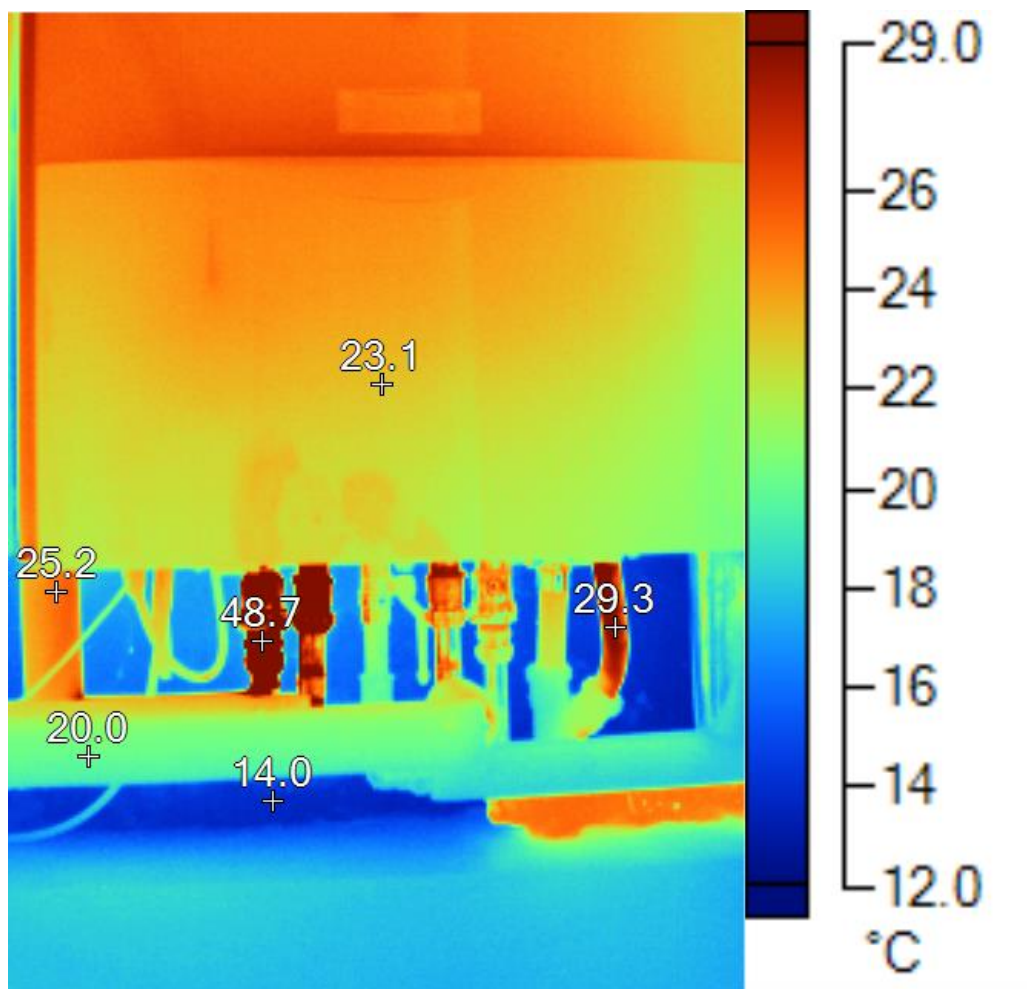
IR012648.IS2

Ses varmetab fra rør, grundet manglende rørska'lsisolering.
