# SKIMMELBESIGTIGELSE

Inspektion udført X/1 2015

10XX-15

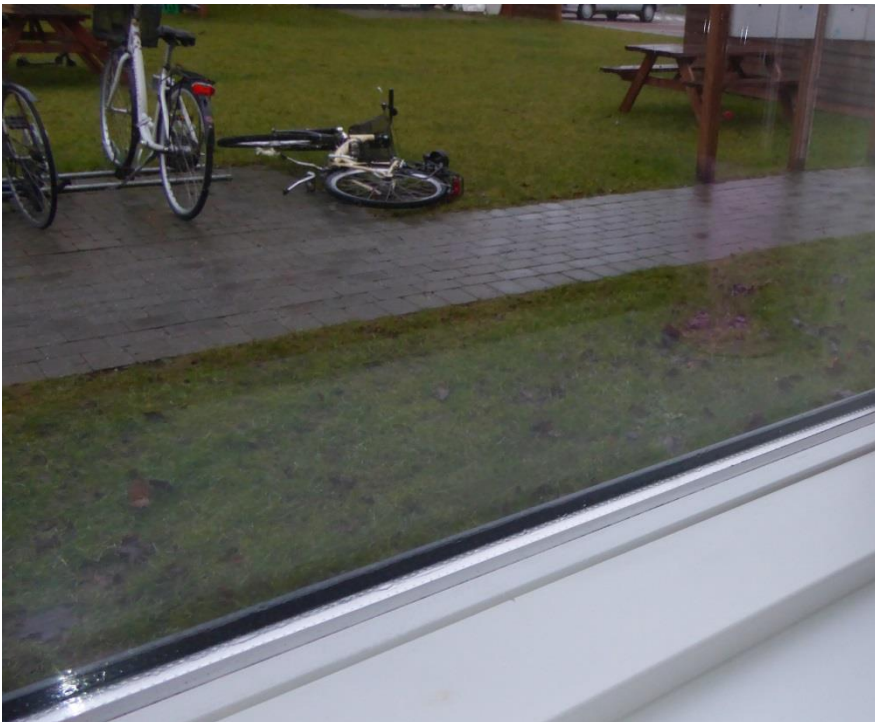
Foto nr. 01. Værelse: dug/vand på ruder

Ved den visuelle gennemgang af værelset ses der et mindre område på ydervæggen mod loftet med misfarvninger. Der ses dug/vand på den nederste del af ruderne (Foto nr. 01). Det blev målt en træfugt på 7.7 % i fodpanelet.

- At udluftning af lejligheden vil kunne medvirke til at sænke fugtniveauet i lejligheden. Se bilag 9.4.
- At områder med misfarvninger afvaskes med fx Rodalon.
- At ruder med vand/dug aftørres, da fugten her giver miljø for skimmelsvamp vækst.

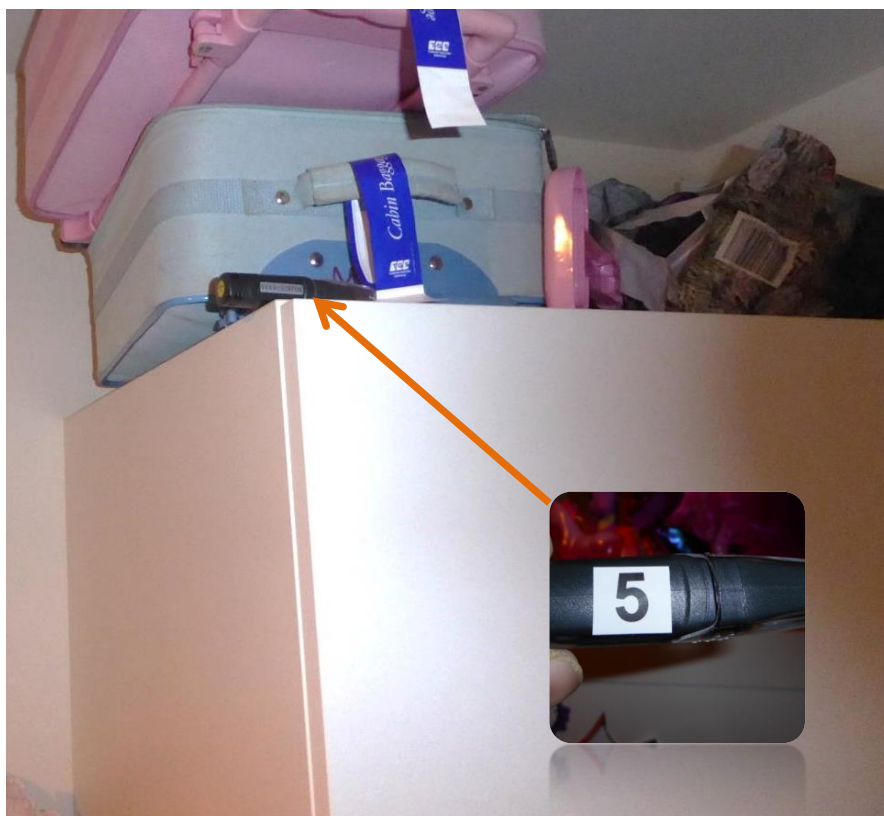
Foto nr. 02. Værelse: fugtlogger

Værelset ses med almenligt rengøringsstandart. Der blev foretaget en datalogning af værelset fugt og temperature over 4 døgn (foto nr. 02) Bilag 9.3.

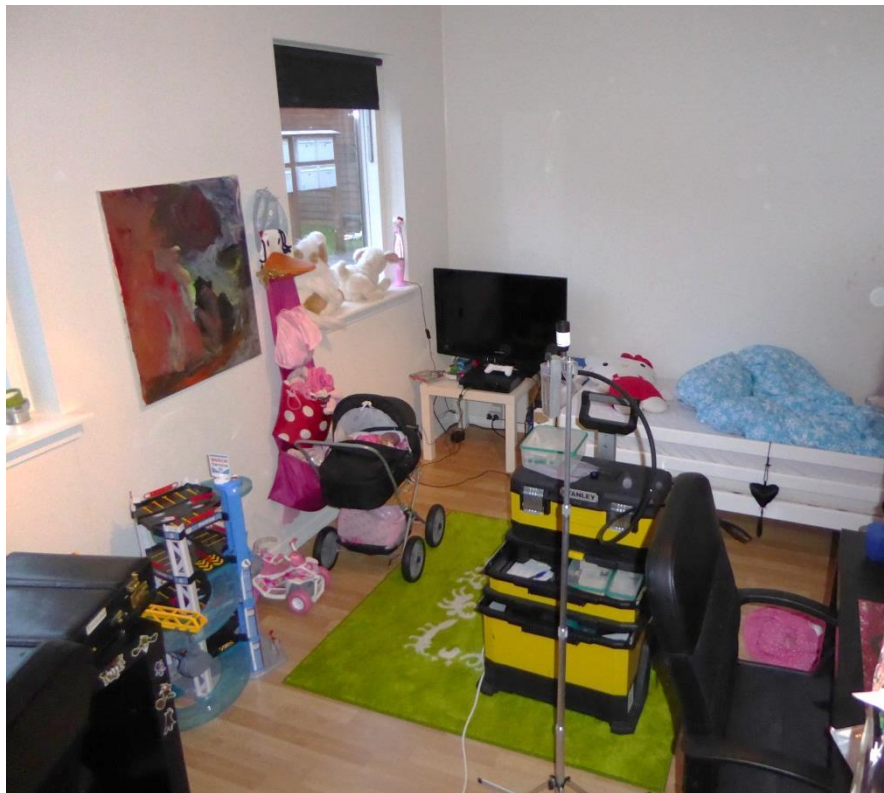
Foto nr. 03. Værelse: Mycometer Air-test.

Der blev foretaget en Mycometer teste. Air-test (foto nr. 03) i værelset. Der blev foretaget en Mycometer Surface test på væggen (foto nr. 04).

Mycometer Surface testen (MY 1) viser at der er over det normale. Det vurderes at området med et forhøjet skimmeltal er relativt lille og ud fra Mycometer Air test en (MY A 1) ikke påvirket luften i værelset, i væsentlig grad. Værelset risikovurderes til kategori 0 - 1. Bilag 10.1.

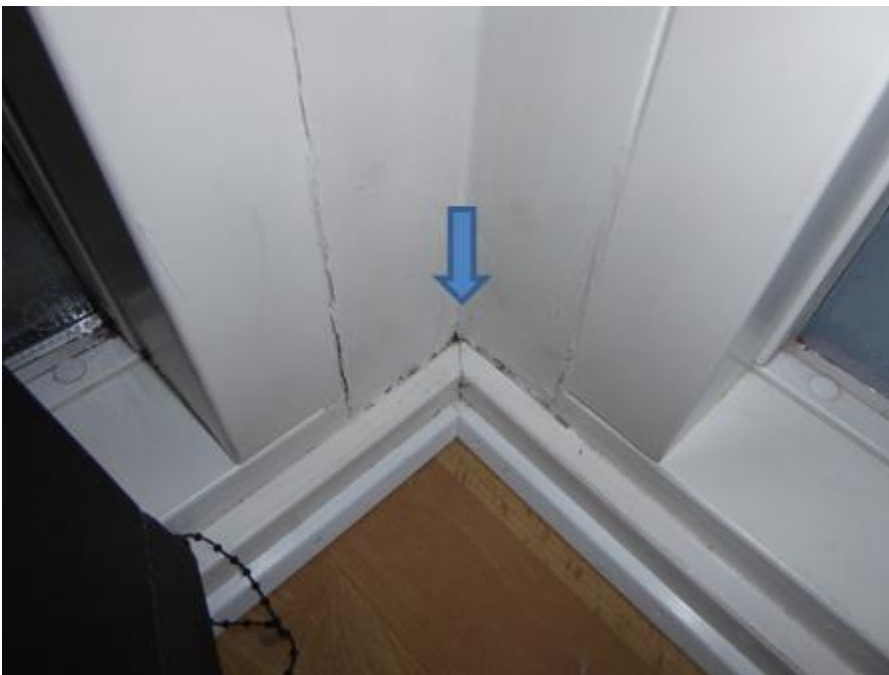
Foto nr. 05. Stue: Misfarvninger på fodpanel/væg i karnap.

Ved den visuelle gennemgang af stuen ses der et mindre område på ydervæggen mod loftet med misfarvninger. Der ses Misfarvninger på væg og fodpanel ved karnap (foto nr.05). Der ses dug/vand på den nederste del af ruderne (Foto nr. 06).

På baggrund af undersøgelsen vurderes det, at stuen har mindre fugt- og skimmelsvampeproblem ved karnappen (foto nr. 5 & 6). På det termografiske billede (bilag 8.3) ses en kuldebro her.

Årsagen til dette skyldes en kombination af en kuldebro i karnappen, og et forhøjet fugtniveaet i stuen (RF 57 %). Den Relative luftfugtighed for årstiden bør være ca. 40-45 %, hvor den i værelset ligger mellem 55 og 60 %. Stuen risikovurderes til kategori 0 -1. Se bilag 10.1

- At udluftning af lejligheden vil kunne medvirke til at sænke fugtniveauet i lejligheden. Bilag 9.4.
- At områder med misfarvninger afvaskes med fx Rodalon.

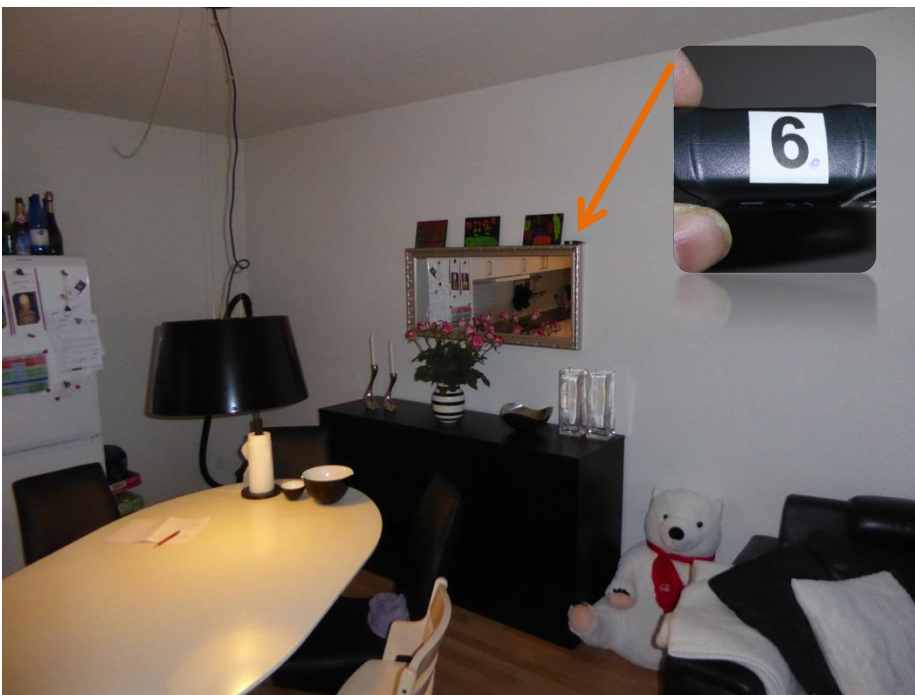
Foto nr. 07. Stue: Fugtlogger.

Det blev målt en træfugt på 13,3 % i fodpanelet. Værelset ses med almenligt rengøringsstandart. Der blev foretaget en datalogning af værelset fugt og temperature over 4 døgn (foto nr. 07). Bilag 9.3.

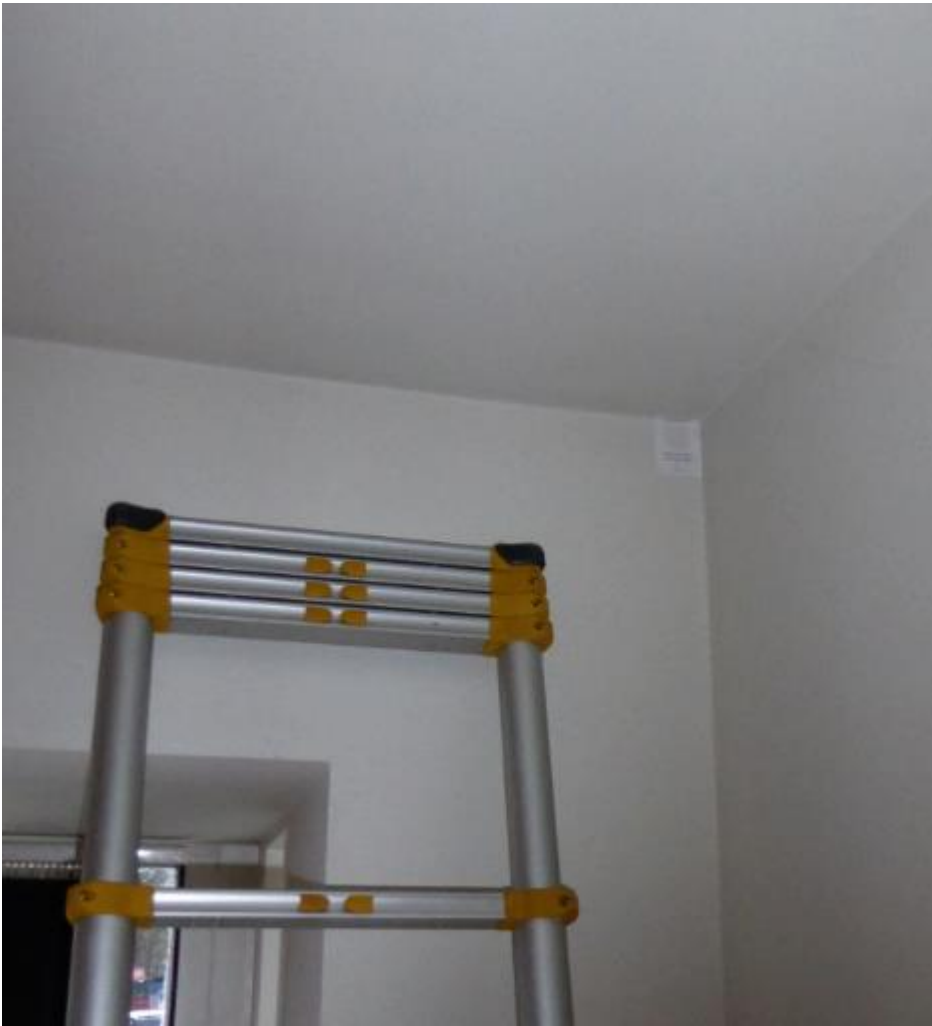
Foto nr. 08. Stue: Mycometer Surface test.

Der blev foretaget en Mycometer Surface test på væggen (foto nr. 08).

Der ses mindre misfarvninger øverst på ydervæggen, og da lejer oplyste om at der tidligere havde været vandindtræk fra karnap konstruktionen, blev der her udtaget en Mycometer Surface test her (foto nr. 08). Ud fra analysen kan det konkluderes at der ikke er et forhøjet skimmelsvampe niveau her.

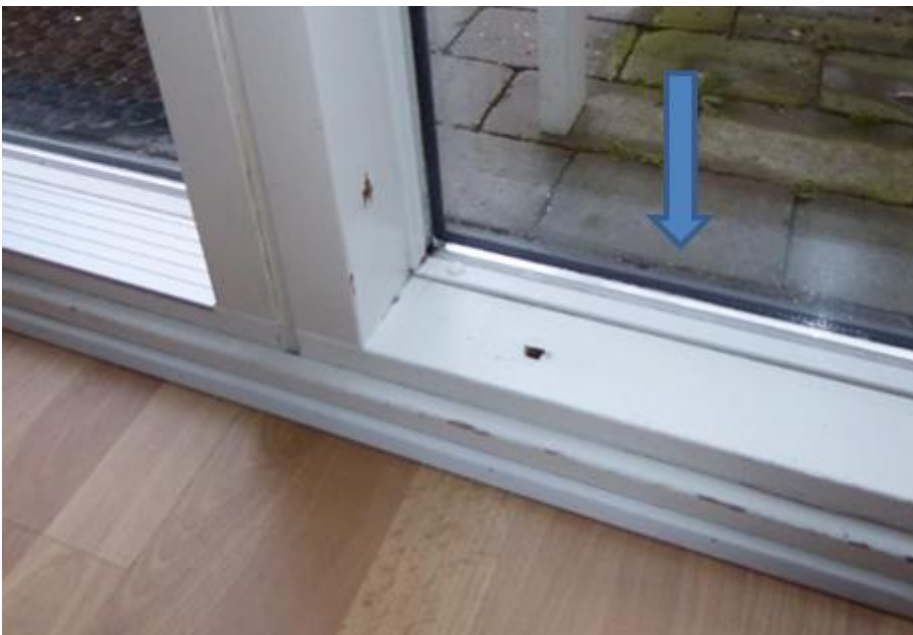
Foto nr. 09. Stue: Vand/dug i bunden af vinder i karnappen.

Der ses generelt vand/dug i bunden af ruderne i karnappen (foto nr. 09). Det vurderes at misfarvningerne i hjørnet og i kanten mellem rude og karm, er skimmelsvamp i vækst. Der blev ikke udtaget test her.

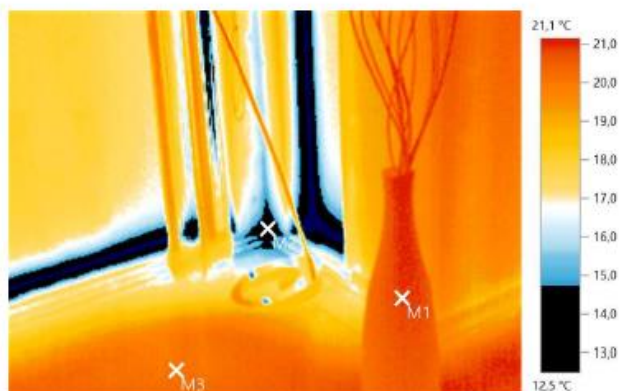
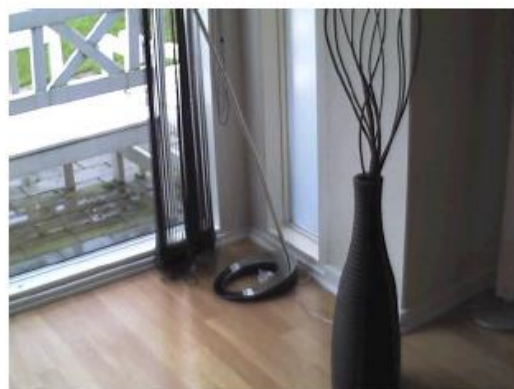
### 8.3 bilag 3 -Termografisk foto af karnap

| Måleobjekter | Temp. [°C] | Emiss. | Refl. Temp. [°C] | Bemærkninger |
|---|---|---|---|---|
| Målepunkt 2 | 12,1 | 0,95 | 20,0 | M 2: I hjørnet ses der en kuldebro som bevirker at temperaturen her er koldere end dugpunktet (12.7) |

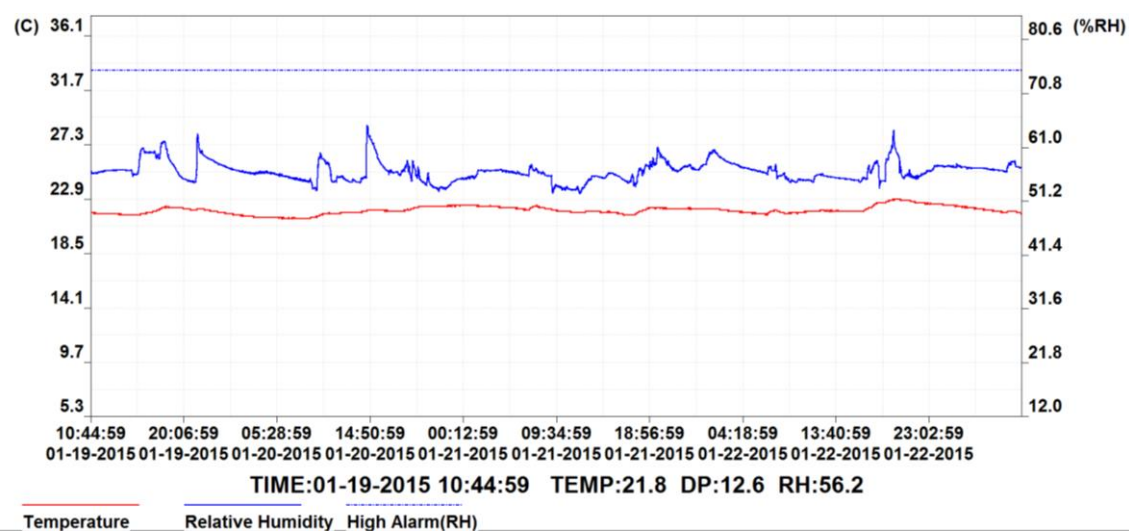
#### Værelse

Den Relative luftfugtighed for årstiden bør være ca. 40-45 %, hvor den i værelset ligger mellem 55 og 60 %. Bilag 9.2

Vurdering af logning.

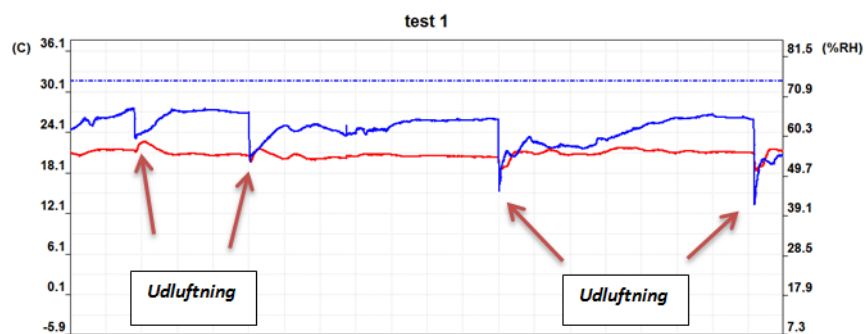
Nedenstående graf viser et eksempel på dagscyklus med korrekt udluftning
