# TERMOGRAFI AF BOLIG

Dato-2013

# Termografisk inspektion af bygning

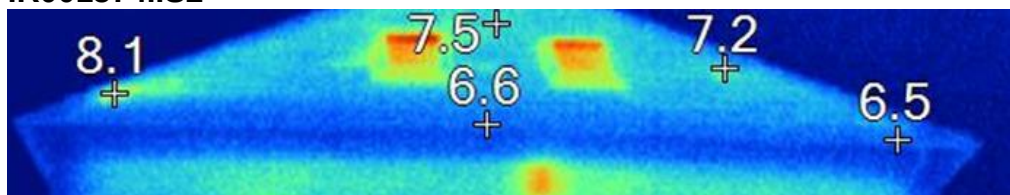
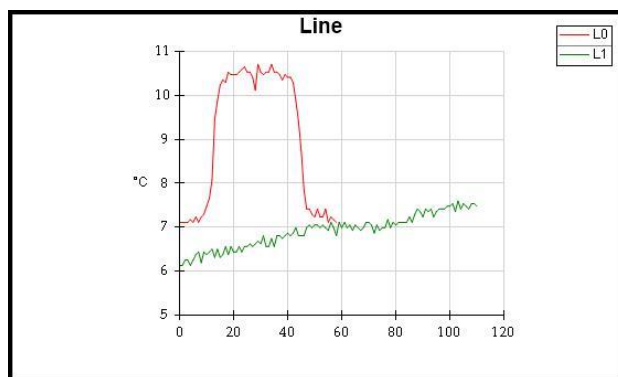
IR001574.IS2

| Tag | Tagfladen ses med varmetab. |
| Udvendigt murværk/vægge | Væggene ses med uensartet og lav isoleringsværdi. |
| Vinduer | Generelt:<br><br>Vinduerne ses med lav isoleringsværdi. |

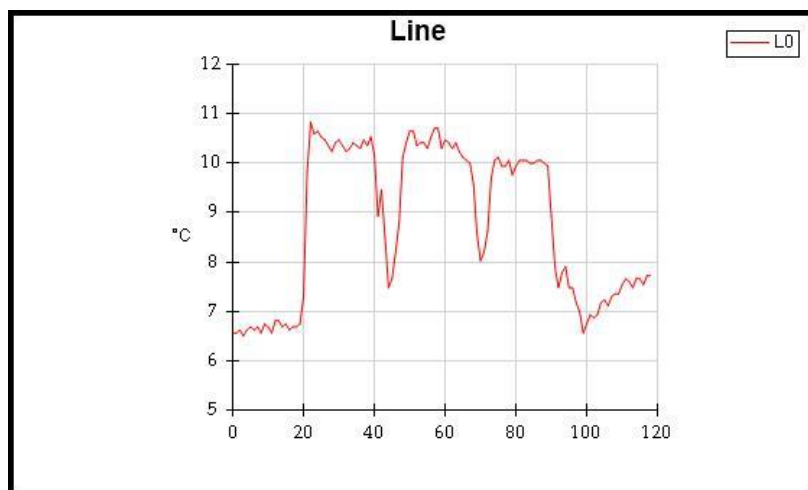
IR001575.IS2

| Udvendigt murværk/vægge | Væggene ses med uensartet og lav isoleringsværdi. |
| Vinduer | Vinduerne ses med lav isoleringsværdi. |

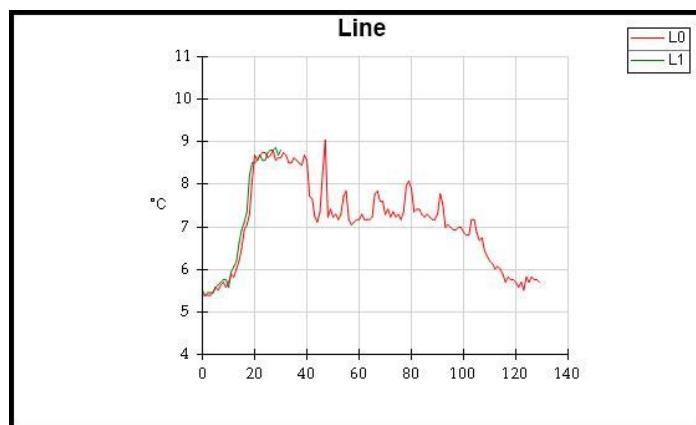
IR001576.IS2

| Udvendigt murværk/vægge | Væggene ses med uensartet og lav isoleringsværdi. |
| Døre | Dørpartiet ses med lav isoleringsværdi. |

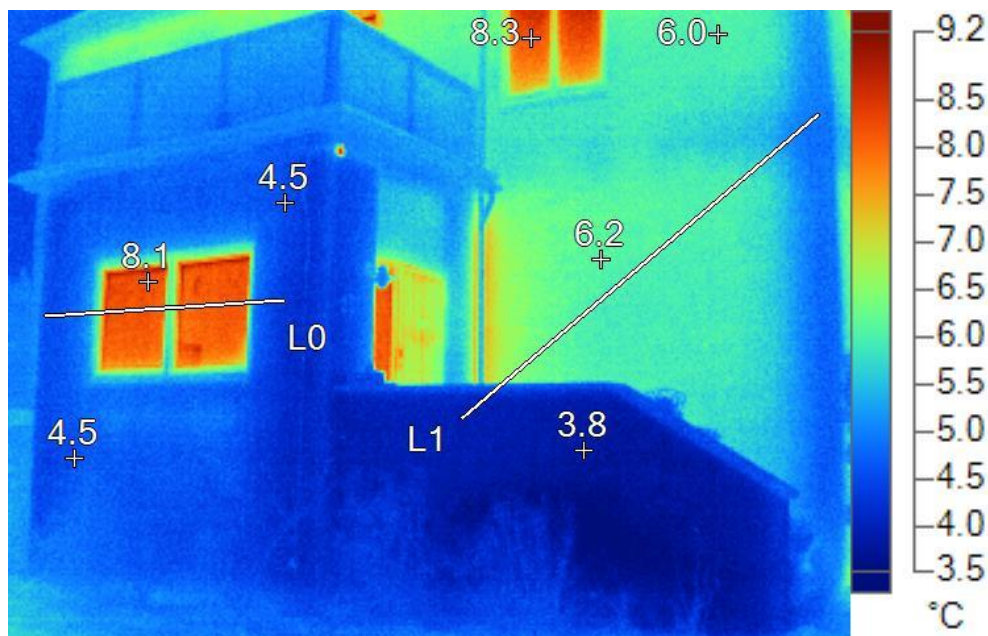
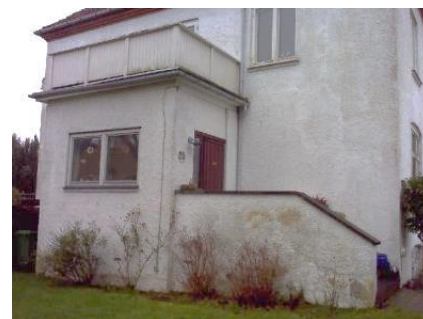
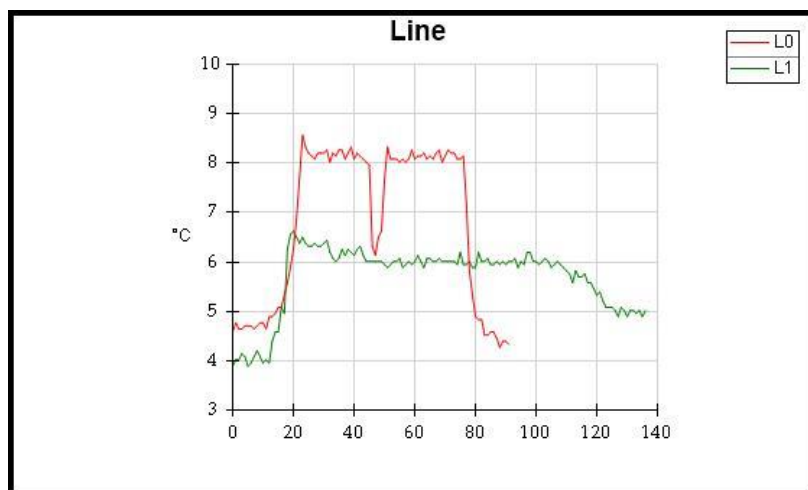
IR001577.IS2

| Udvendigt murværk/vægge | Væggene ses med uensartet og lav isoleringsværdi. |
| Vinduer | Vinduerne ses med lav isoleringsværdi. |

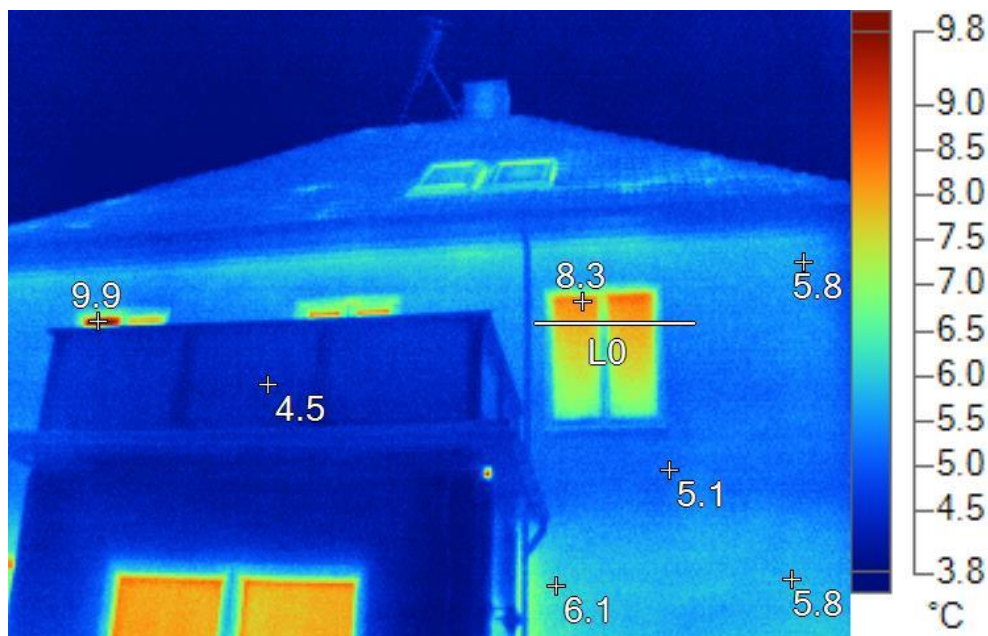
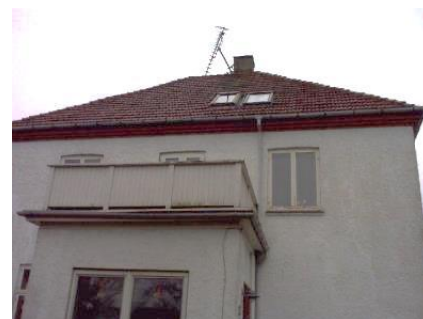
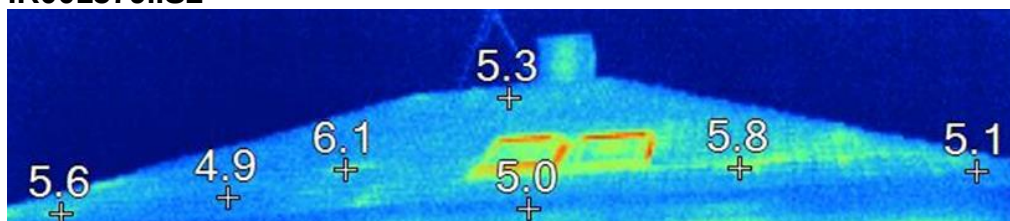
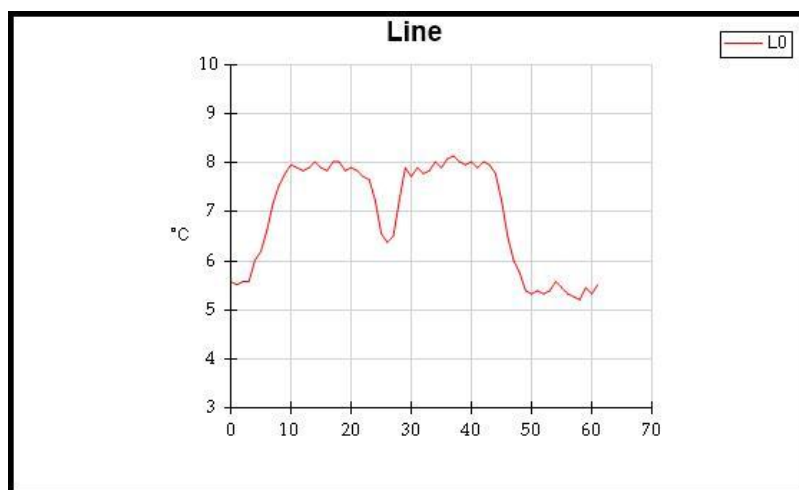
IR001579.IS2

| Tag | Tagfladen ses med varmetab. |
| Udvendigt murværk/vægge | Væggene ses med uensartet og lav isoleringsværdi. |
| Vinduer | Vinduerne ses med lav isoleringsværdi. |

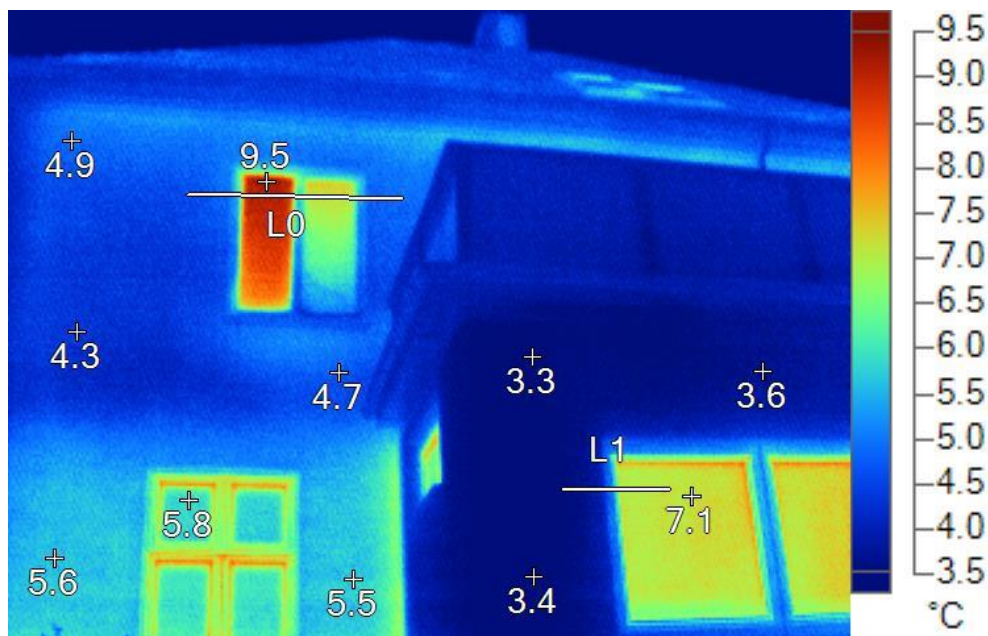
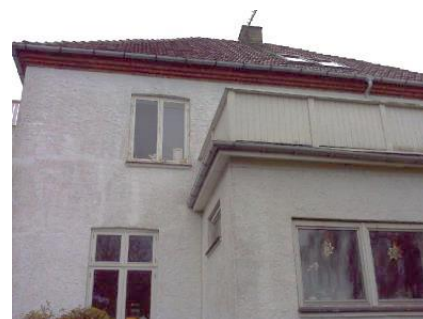
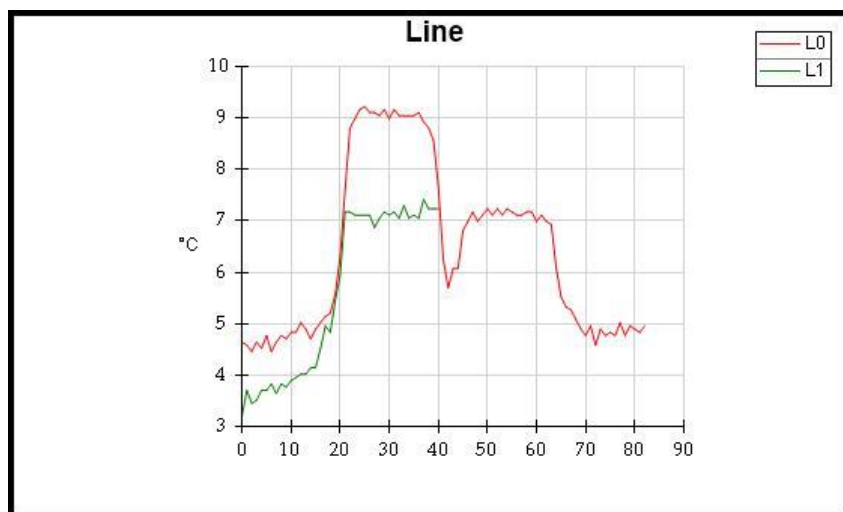
IR001581.IS2

| Udvendigt murværk/vægge | Væggene ses med uensartet og lav isoleringsværdi. |
| Vinduer | Vinduerne ses med lav isoleringsværdi. |

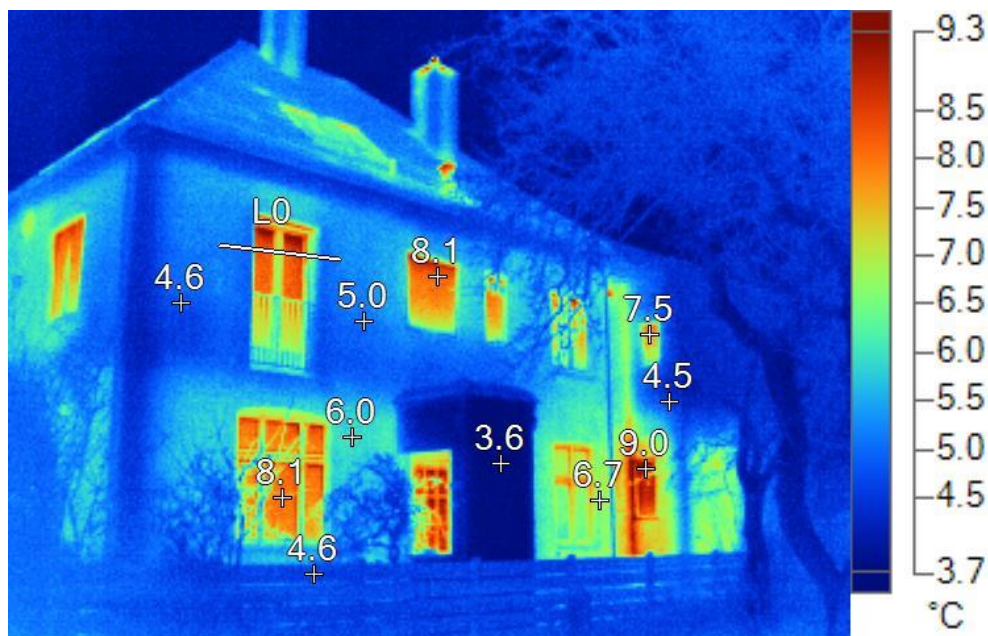
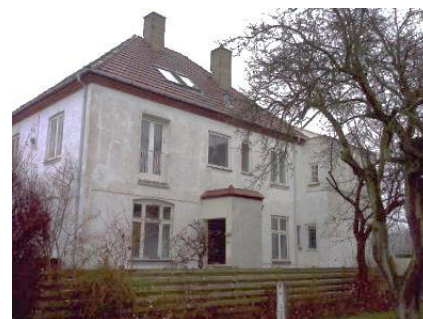
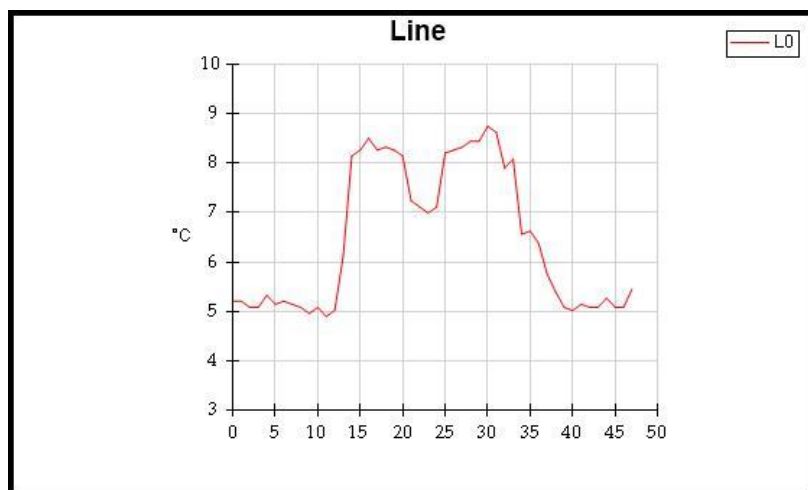
IR001583.IS2

| Udvendigt murværk/vægge | Væggene ses med uensartet og lav isoleringsværdi. |
| Vinduer | Vinduerne ses med lav isoleringsværdi. |

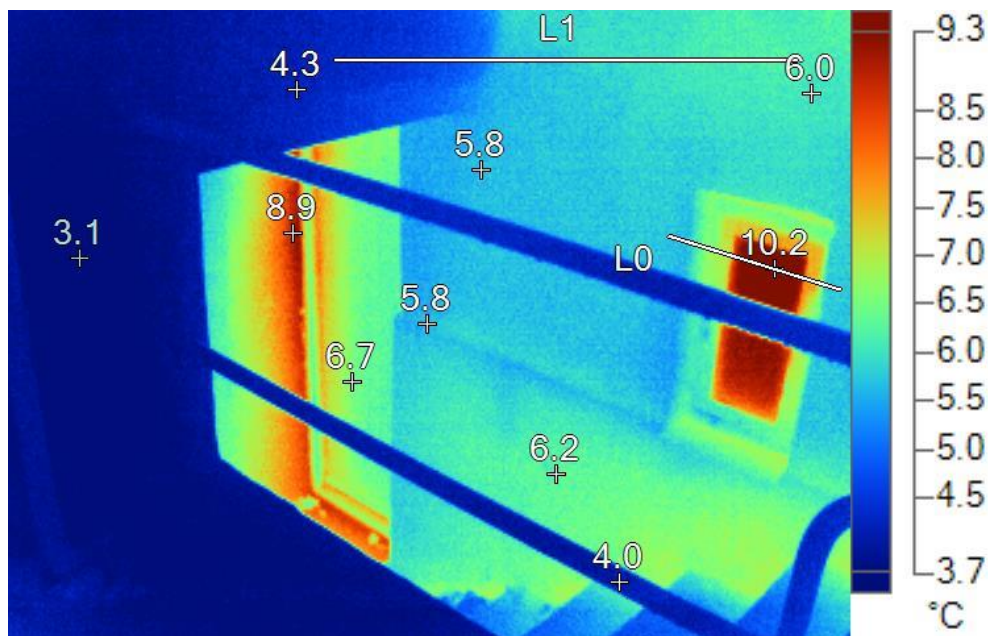
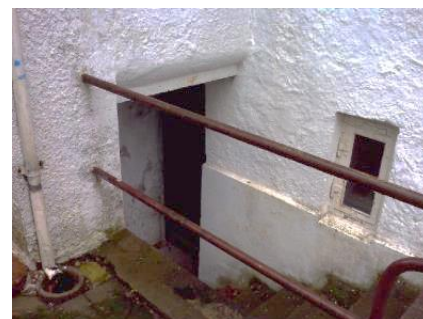
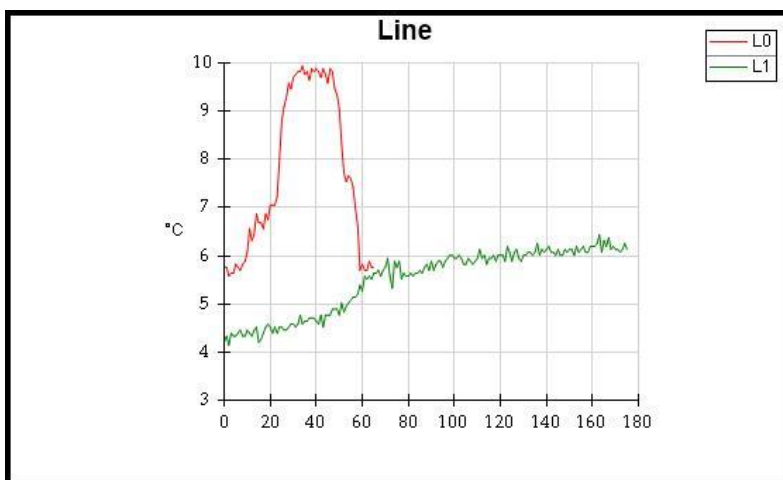
IR001586.IS2

| Udvendigt murværk/vægge | Væggene ses med uensartet og lav isoleringsværdi. |
| Sokkel | Soklen ses med et varmetab. |
| Vinduer | Vinduerne ses med lav isoleringsværdi. |
| Døre | Døren ses med lav isoleringsværdi. |

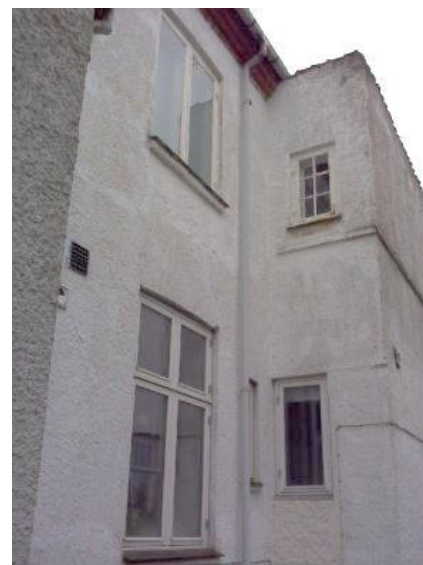
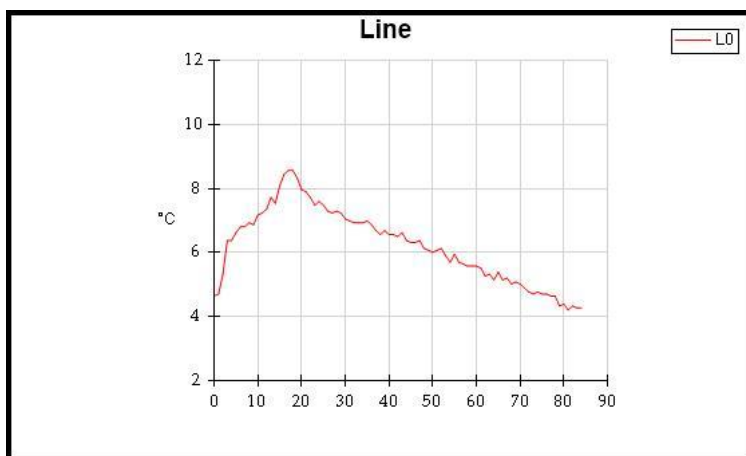
IR001588.IS2

| Udvendigt murværk/vægge | Væggene ses med uensartet og lav isoleringsværdi. |
| Vinduer | Vinduerne ses med lav isoleringsværdi. |

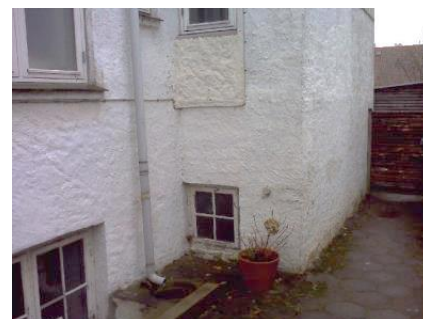
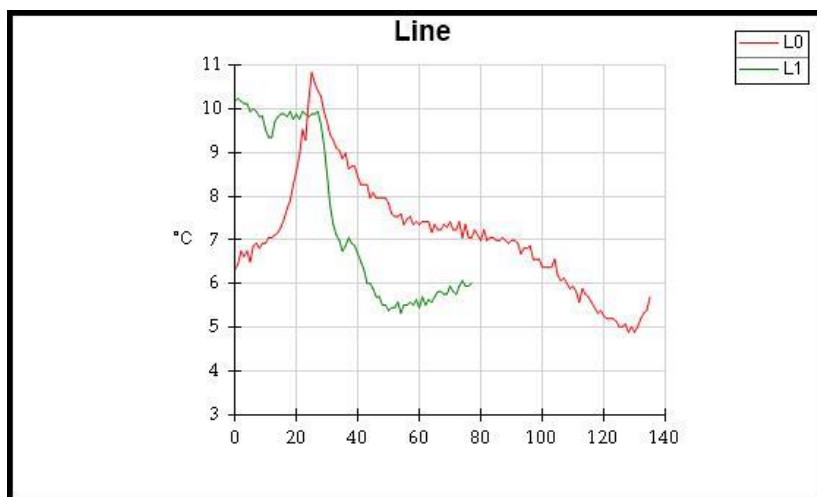
IR001589.IS2

| Udvendigt murværk/vægge | Væggene ses med uensartet og lav isoleringsværdi. |
| Vinduer | Vinduerne ses med lav isoleringsværdi. |

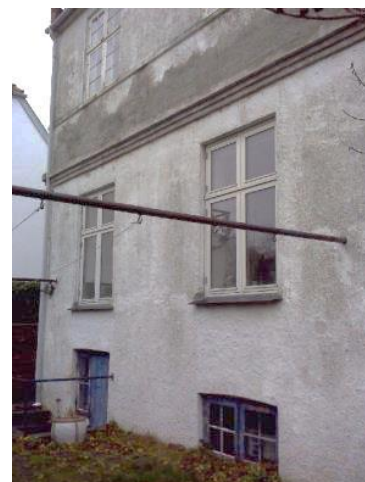
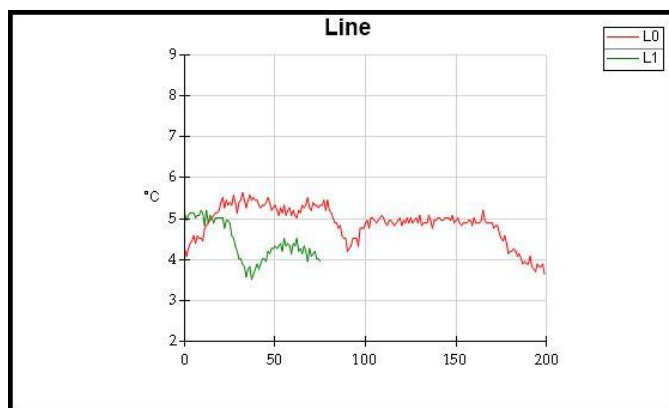
IR001590.IS2

| Udvendigt murværk/vægge | Væggene ses med uensartet og lav isoleringsværdi. |
| Vinduer | Vinduerne ses med lav isoleringsværdi. |

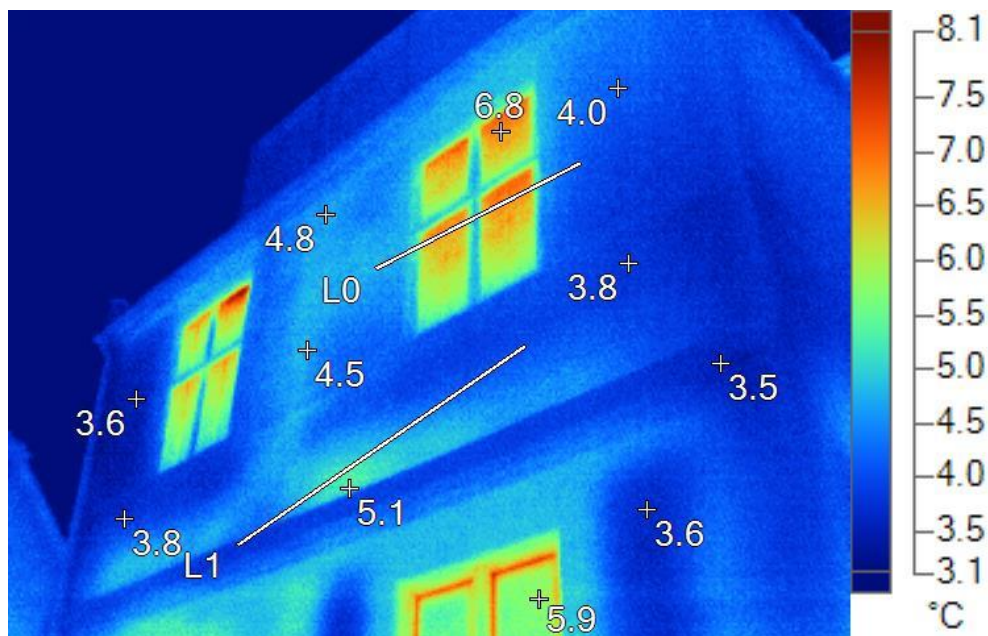
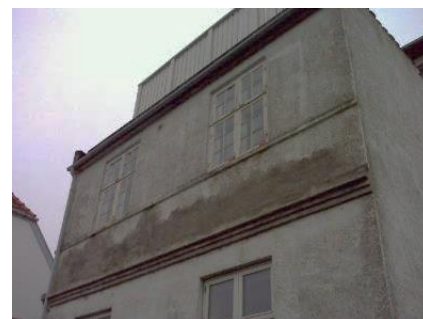
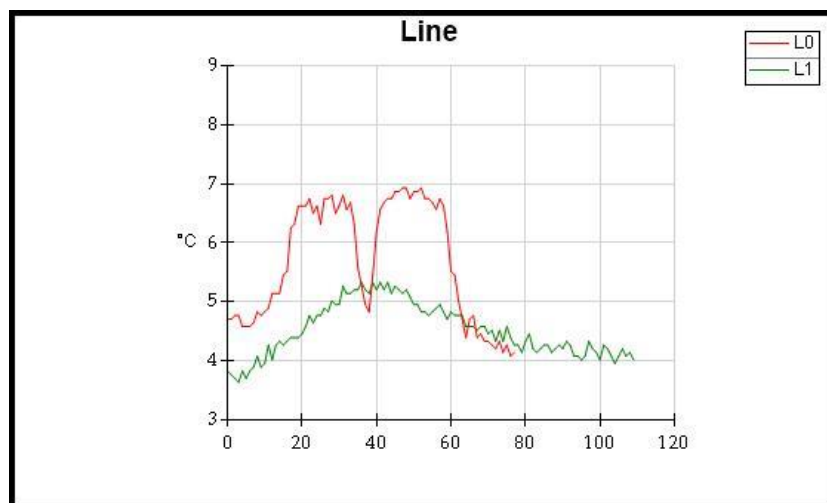
IR001591.IS2

| Udvendigt murværk/vægge | Væggene ses med uensartet og lav isoleringsværdi. |
| Vinduer | Vinduerne ses med lav isoleringsværdi. |

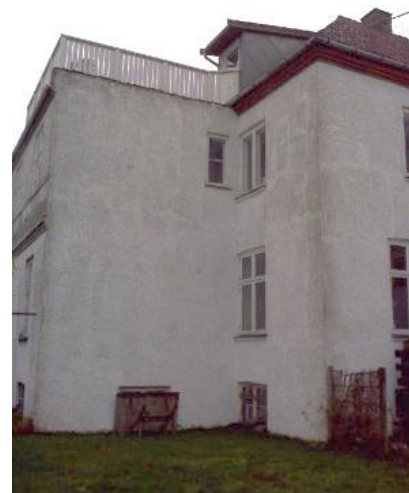
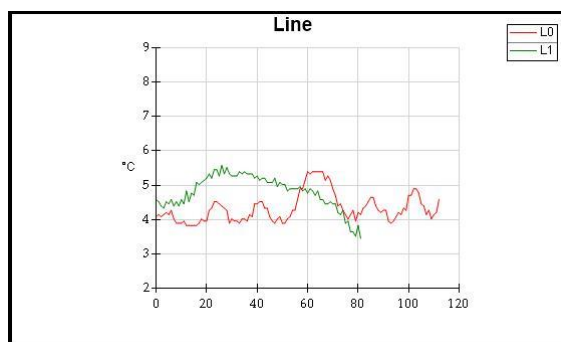
IR001592.IS2

| Udvendigt murværk/vægge | Væggene ses med uensartet og lav isoleringsværdi. |
| Sokkel | Soklen ses med et varmetab. |
| Vinduer | Vinduerne ses med lav isoleringsværdi. |

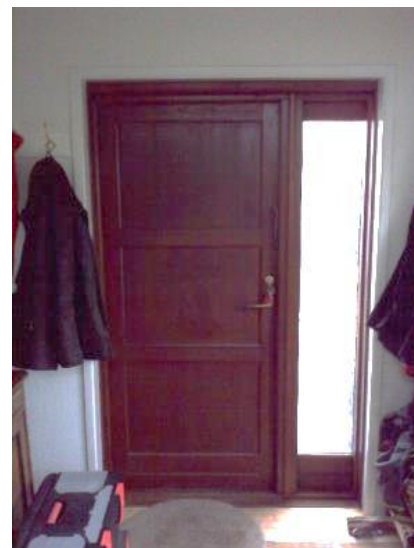
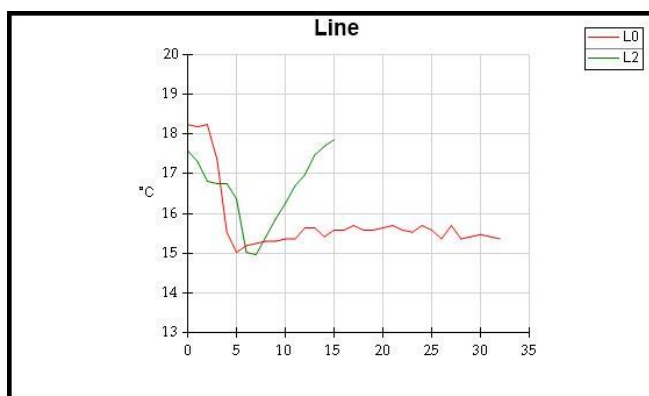
IR001593.IS2

| Dør | Dørpartiet ses med lav isoleringsværdi. |

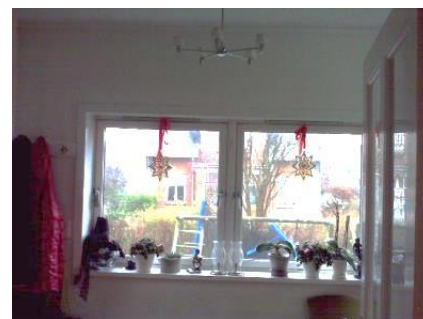
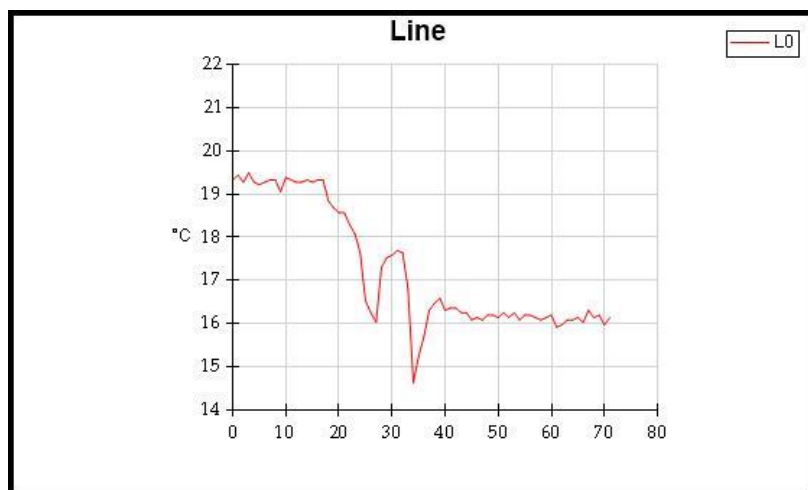
IR001594.IS2

| Vægge | Væggen ses med en indvendig efterisolering. |
| Vinduer | Vinduer ses med kuldeindtræk. |

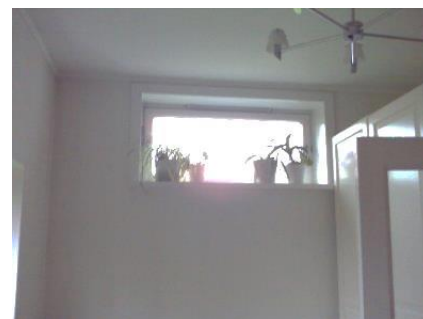
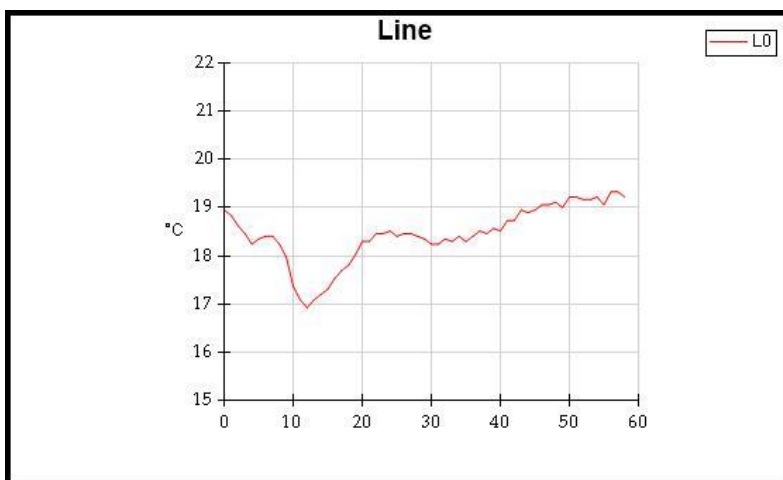
**IR001596.IS2**

| Vægge | Væggen ses med en indvendig efterisolering. |
| Vinduer | Vinduer ses med kuldeindtræk. |

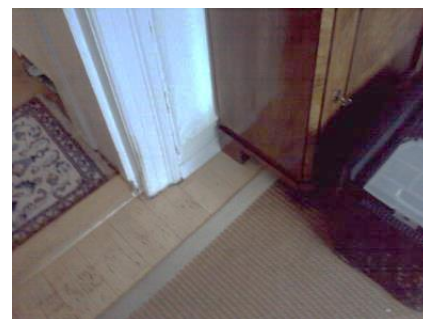
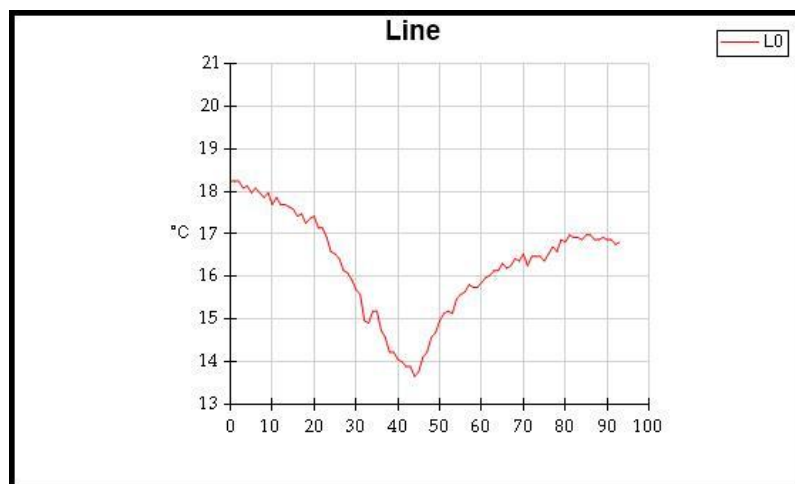
IR001598.IS2

| Gulv | Der ses et vind-/kuldeindtræk ind over gulvkonstruktionen fra samlingen mellem væg og gulv. |

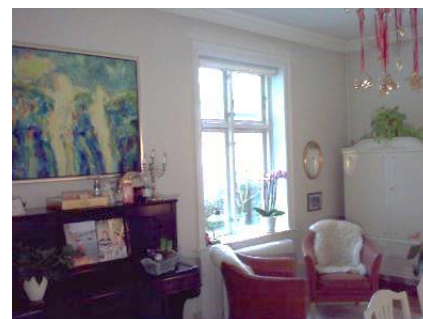
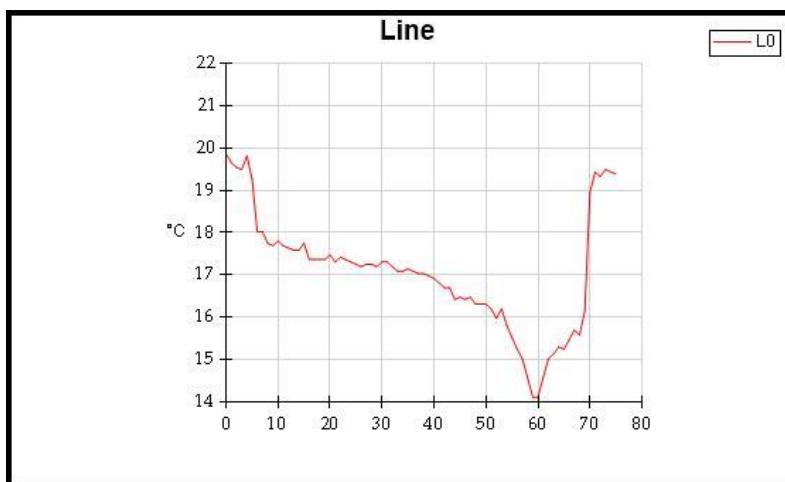
IR001599.IS2

| Vægge | Ydervæggene se med lav/afvigelser i isoleringsværdien. |
| Vinduer | Vinduernes overfladetemperatur kan være unøjagtig, da de er påvirket af varmen fra radiatoren. |

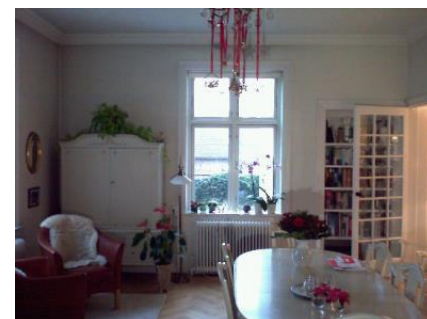
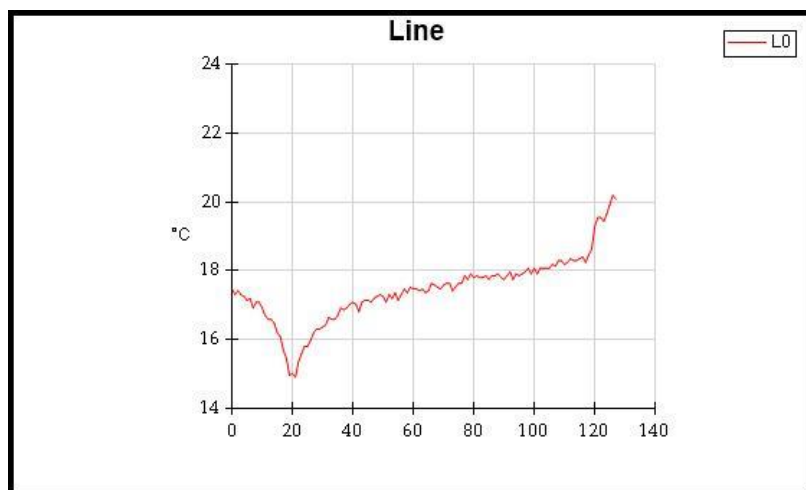
IR001600.IS2

| Vægge | Ydervæggene se med lav/afvigelser i isoleringsværdien. |
| Vinduer | Vinduernes overfladetemperatur kan være unøjagtig, da de er påvirket af varmen fra radiatoren. |

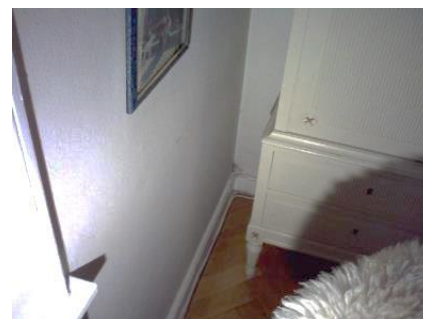
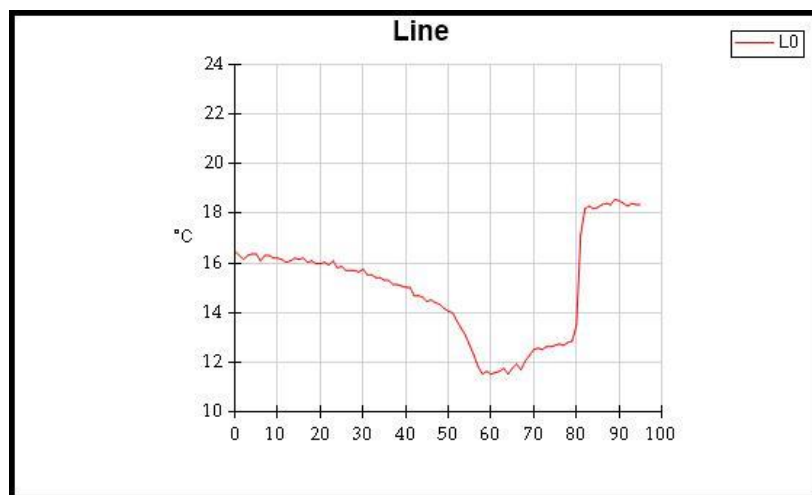
IR001601.IS2

| Vægge | Ydervæggene se med lav/afvigelser i isoleringsværdien. |

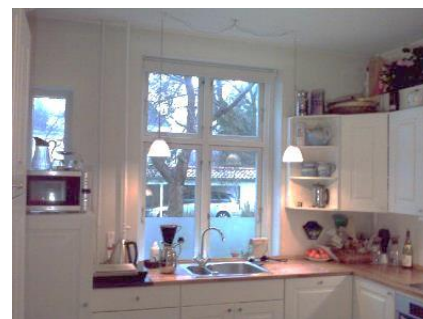
**IR001603.IS2**

| Vægge | Ydervæggene ses med lav/afvigelser i isoleringsværdien. |
| Vinduer | Vinduer ses med kuldeindtræk. |

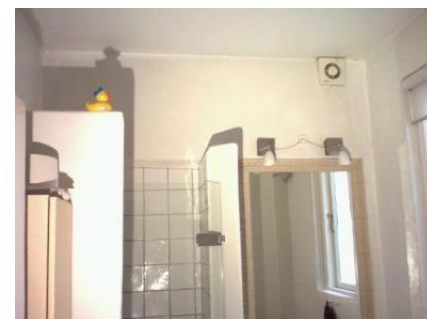
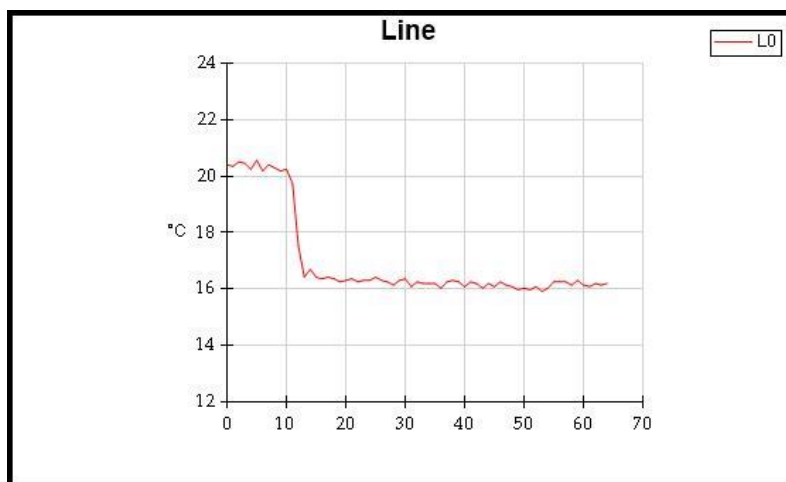
IR001605.IS2

| Vægge | Ydervæggene se med lav/afvigelser i isoleringsværdien. |
| Udluftsventiler | Udluftsventilen, ses med et kuldeindtræk. |

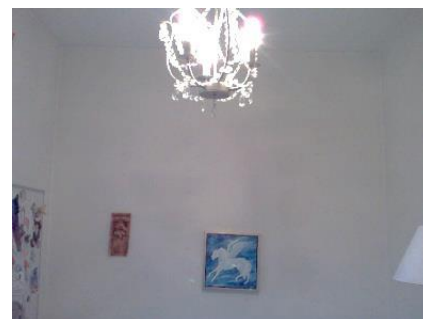
IR001607.IS2

Væggen ses med en indvendig efterisolering.

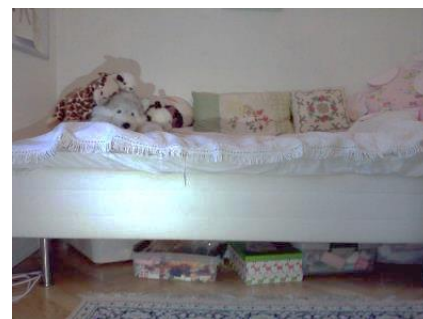
IR001608.IS2

Der ses et vind-/kuldeindtræk ind over gulvkonstruktionen fra samlingen mellem væg og gulv.

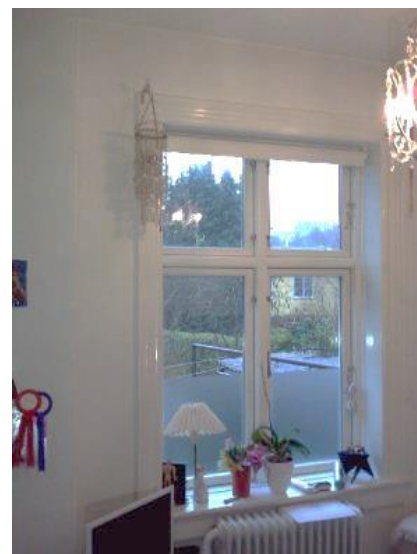
IR001609.IS2

| Vægge | Ydervæggene se med lav/afvigelser i isoleringsværdien. |
| Vinduer | Vinduernes overfladetemperatur kan være unøjagtig, da de er påvirket af varmen fra radiatoren. |

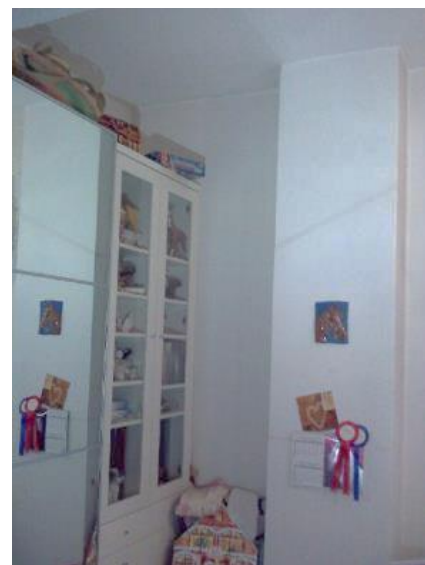
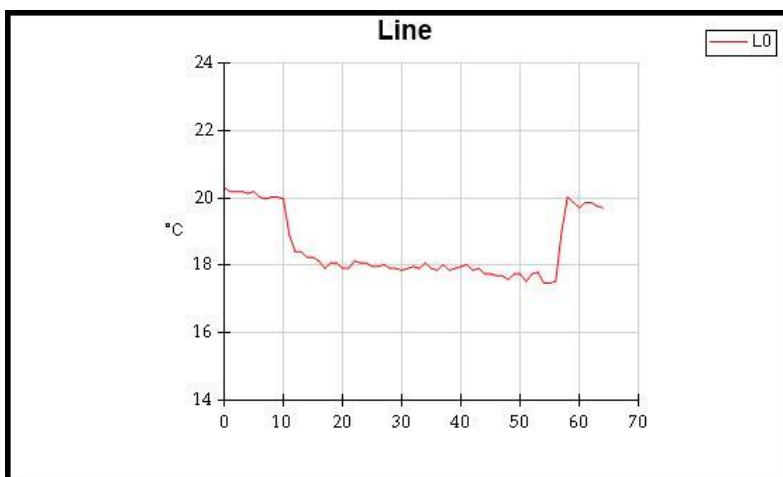
IR001610.IS2

| Vægge | Ydervæggene se med lav/afvigelse i isoleringsværdien. |

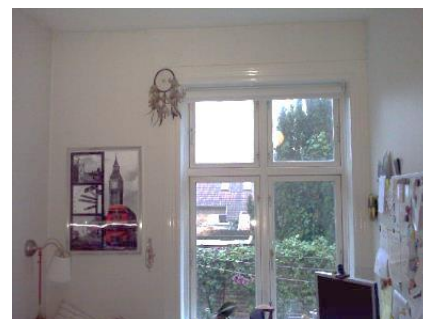
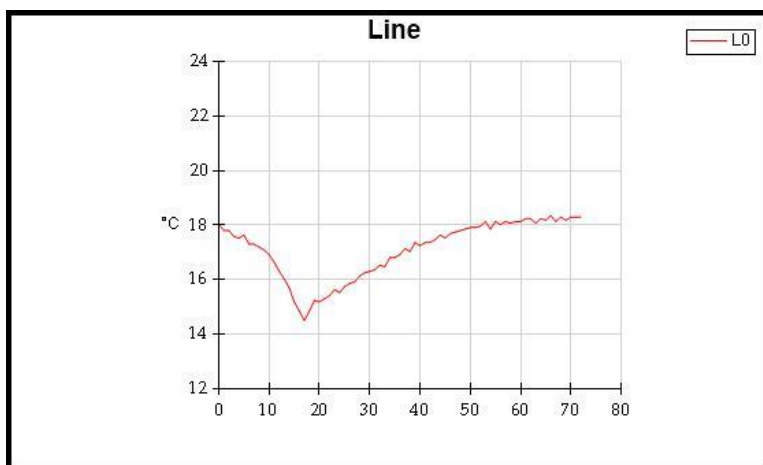
IR001611.IS2

| Vægge | Ydervæggene se med lav/afvigelser i isoleringsværdien. |
| Vinduer | Vinduernes overfladetemperatur kan være unøjagtig, da de er påvirket af varmen fra radiatoren. |

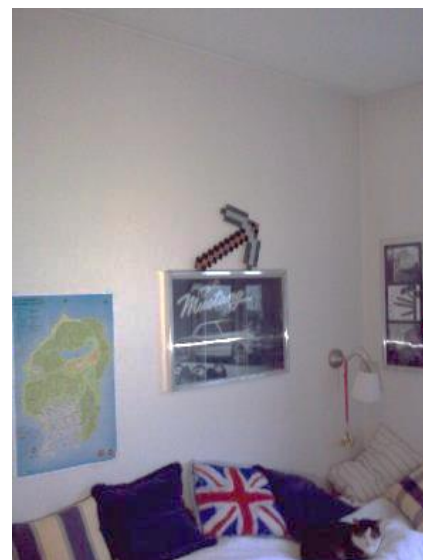
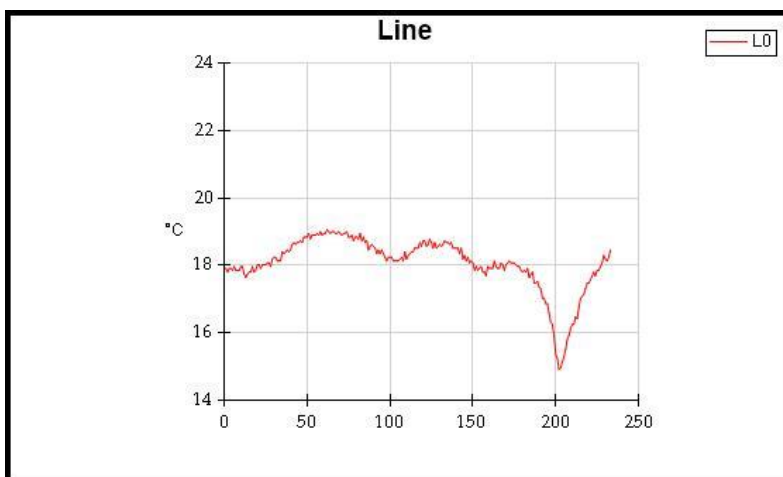
IR001612.IS2

| Vægge | Ydervæggene se med lav/afvigelser i isoleringsværdien. |

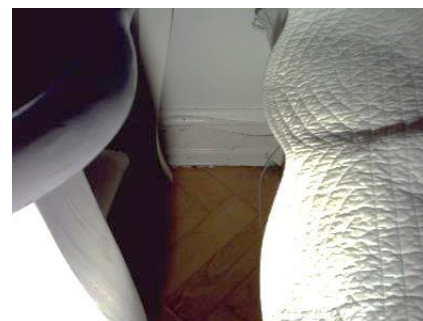
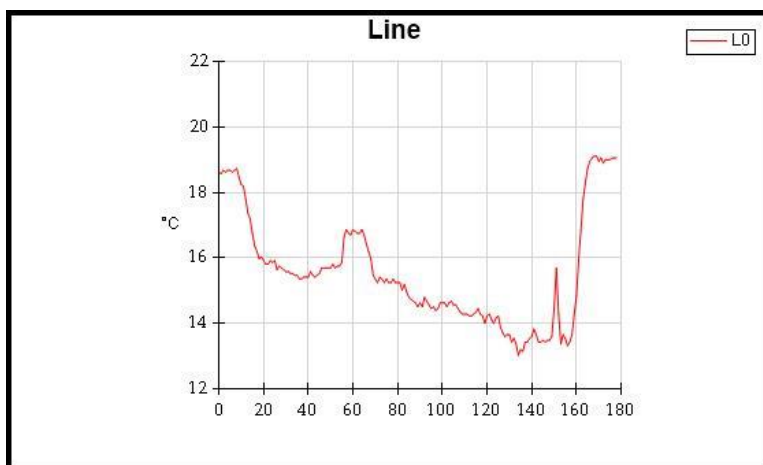
IR001614.IS2

| Vægge | Ydervæggene se med lav/afvigelser i isoleringsværdien. |

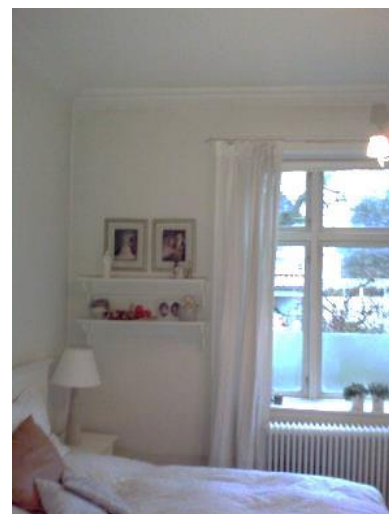
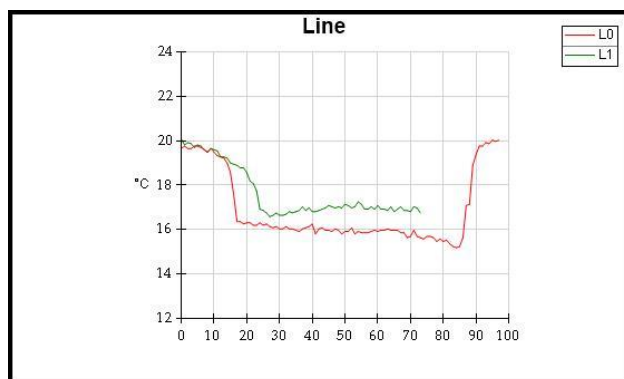
IR001615.IS2

| Vægge | Ydervæggene se med lav/afvigelser i isoleringsværdien. |
| Vinduer | Vinduernes overfladetemperatur kan være unøjagtig, da de er påvirket af varmen fra radiatoren. |

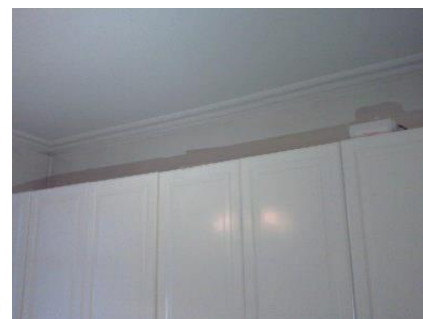
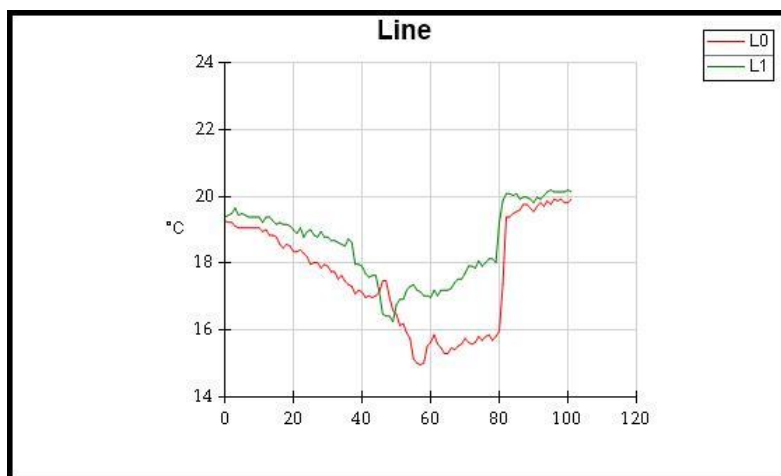
IR001617.IS2

| Vægge | Ydervæggene se med lav/afvigelser i isoleringsværdien. |

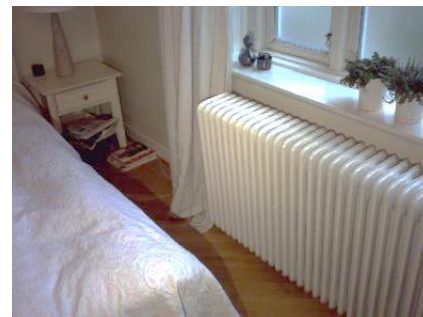
IR001619.IS2

Ydervæggene se med lav/afvigelser i isoleringsværdien.

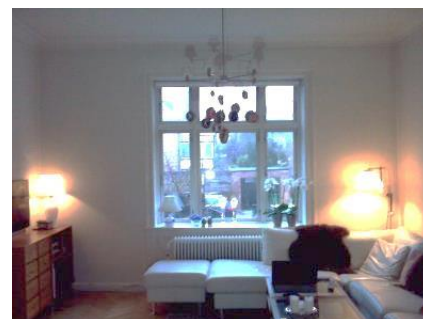
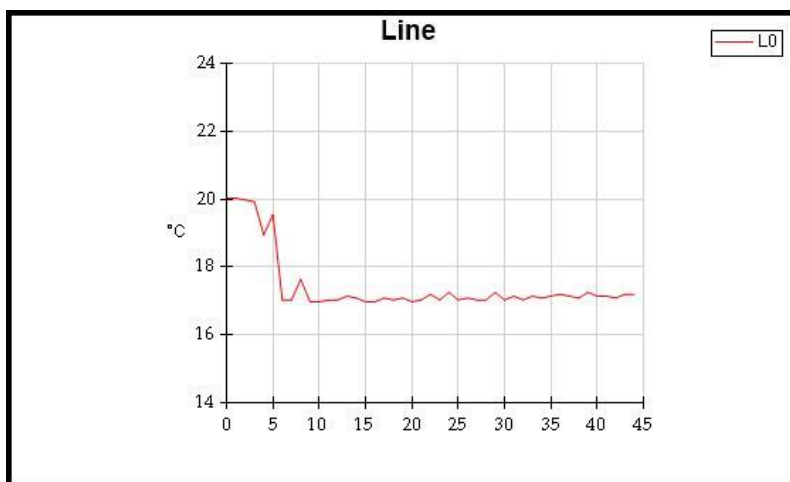
IR001621.IS2

| Vægge | Ydervæggene se med lav/afvigelser i isoleringsværdien. |
| Vinduer | Vinduer ses med kuldeindtræk. |

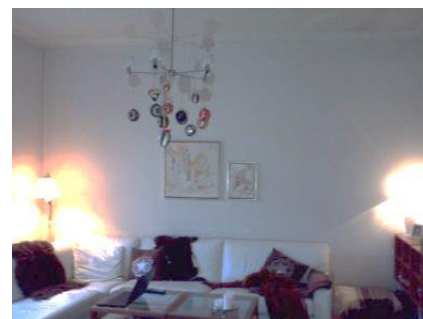
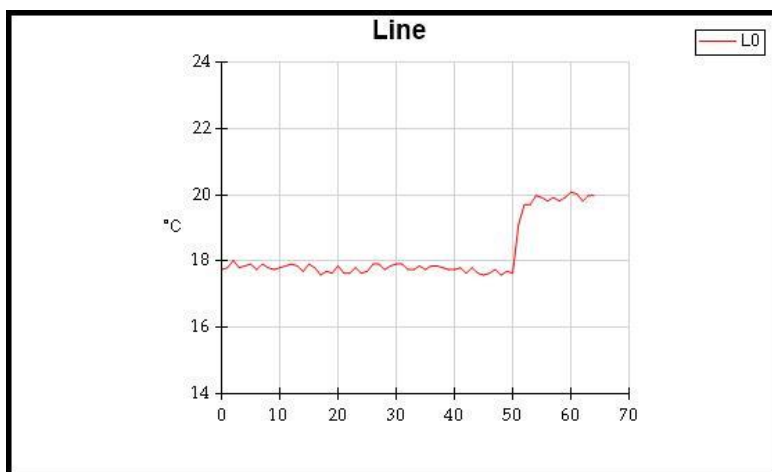
IR001622.IS2

| Vægge | Ydervæggene se med lav/afvigelser i isoleringsværdien. |

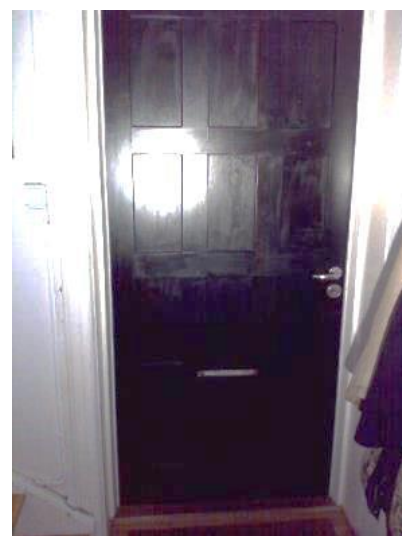
IR001641.IS2

| Dør | Døren ses med kuldeindtræk. |

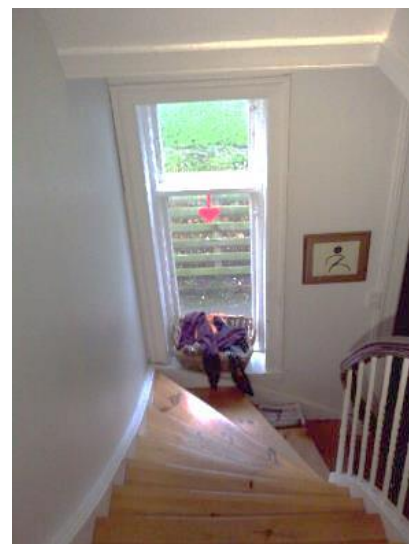
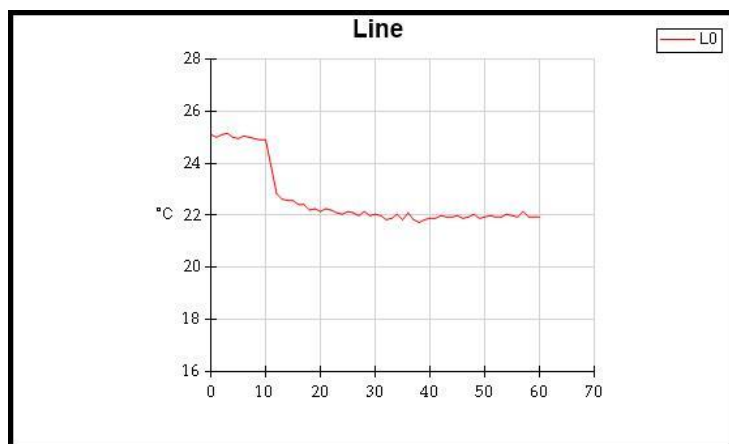
IR001643.IS2

| Vægge | Væggen ses med en lav isoleringsværdi. |
| Vinduer | Vinduet ses med et kuldeindtræk. |

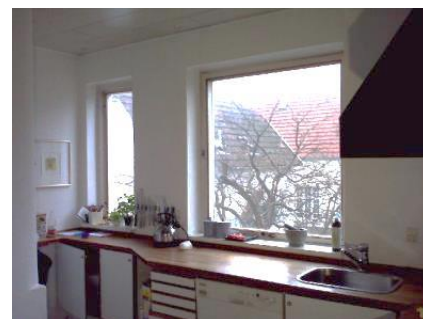
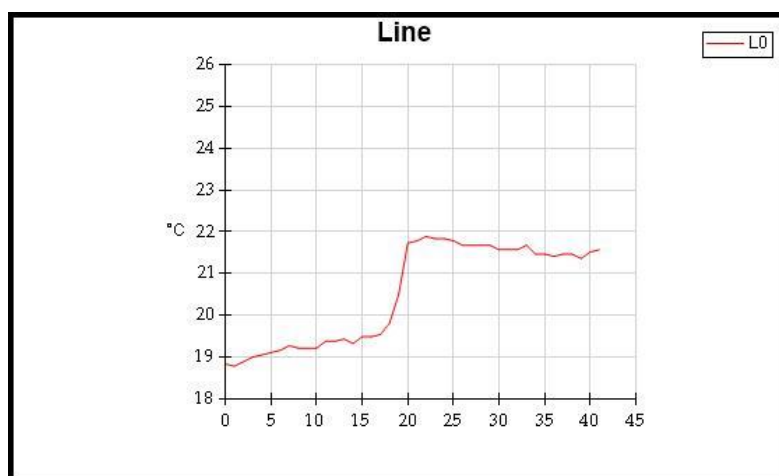
IR001644.IS2

| Vinduer | Vinduer ses med kuldeindtræk. |

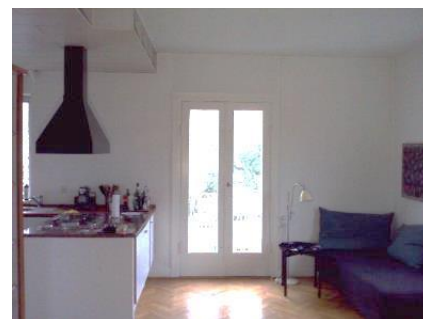
**IR001645.IS2**

| Vægge | Væggen ses med en lav isoleringsværdi. |
| Dør | Døren ses med kuldeindtræk. |
