# TERMOGRAFI AF BOLIG

Dato-2013

# Termografisk inspektion af bygning

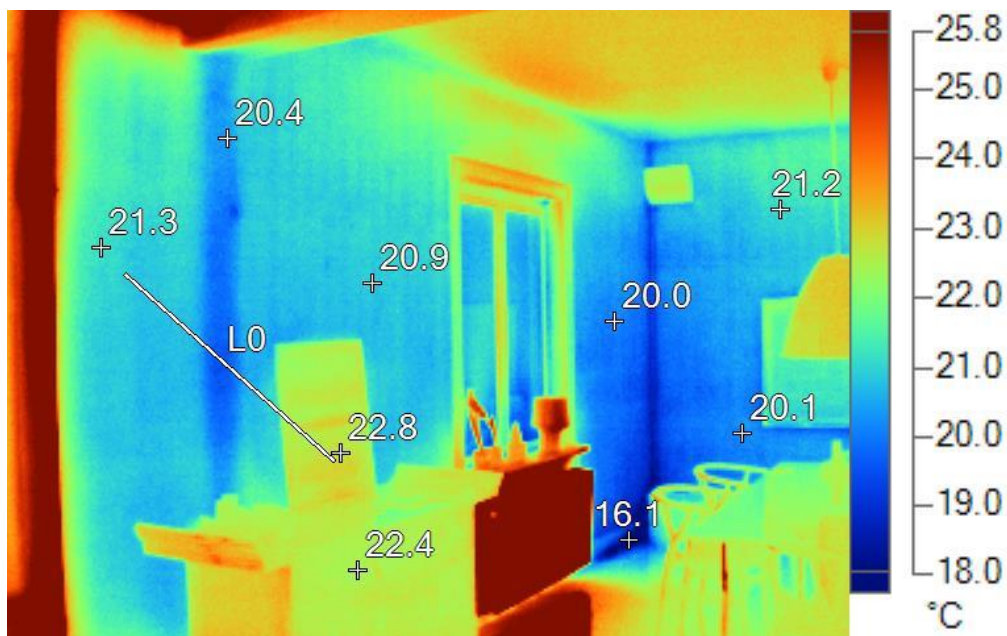
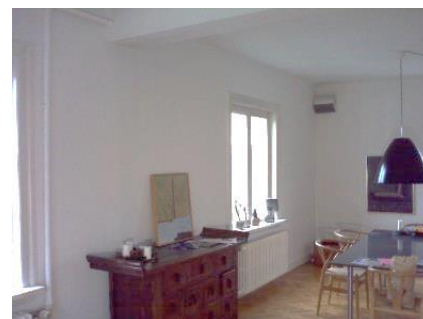
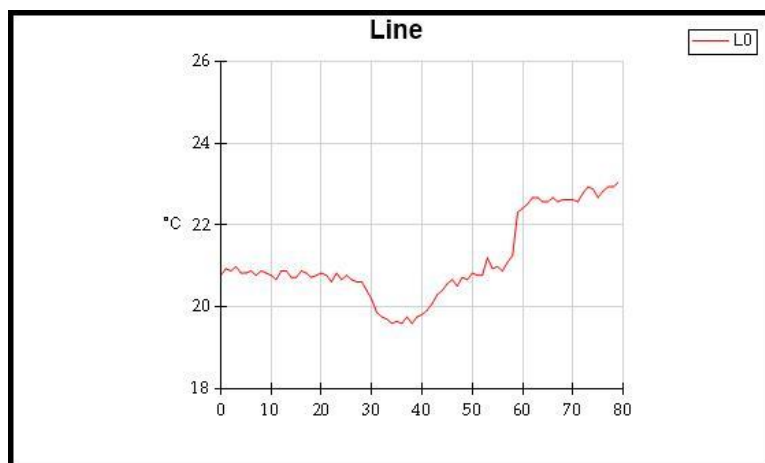
IR001647.IS2

| Vægge | Væggen ses med en lav isoleringsværdi. |
| Gulv | Der ses et vind-/kuldeindtræk ind over gulvkonstruktionen fra samlingen mellem væg og gulv. |

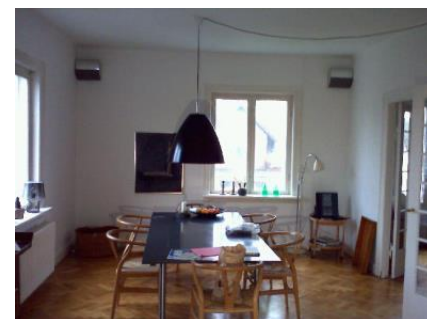
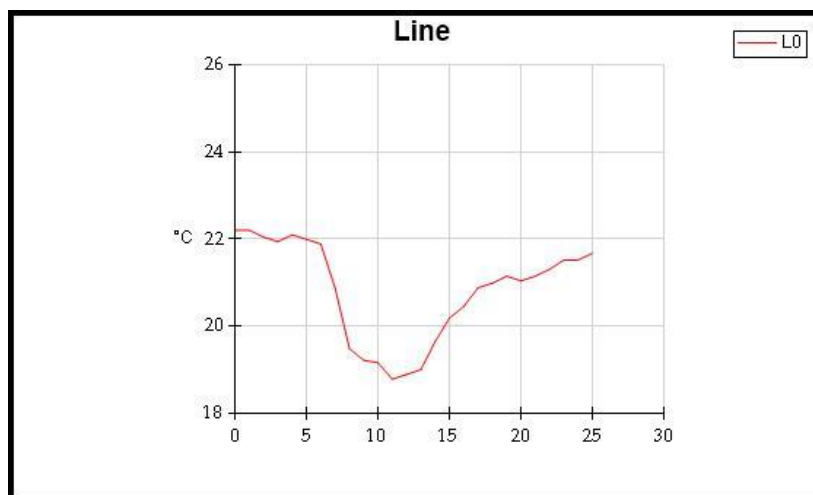
IR001648.IS2

| Vægge | Væggen ses med en lav isoleringsværdi. |
| Vinduer | Vinduer ses med kuldeindtræk. |

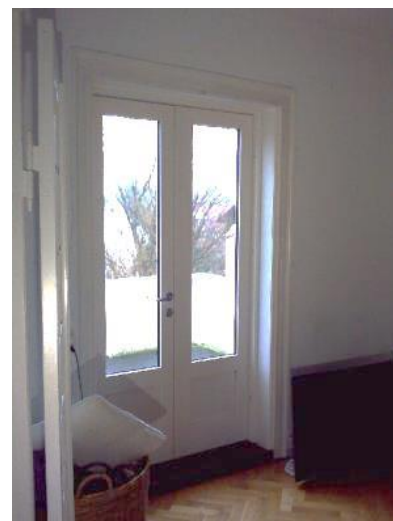
IR001649.IS2

| Vægge | Væggen ses med en lav isoleringsværdi. |
| Dør | Døren ses med kuldeindtræk. |

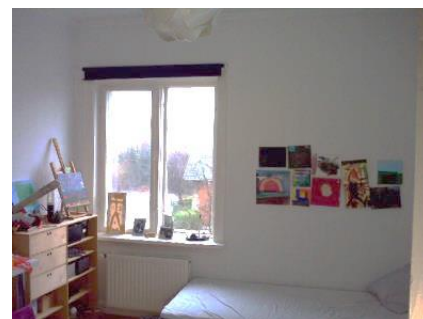
IR001651.IS2

| Vægge | Væggen ses med en lav isoleringsværdi. |
| Vinduer | Vinduer ses med kuldeindtræk. Ruden til højre, er formodentlig punkteret, eller af ældre oprindelsesdato, end ruden til venstre. |

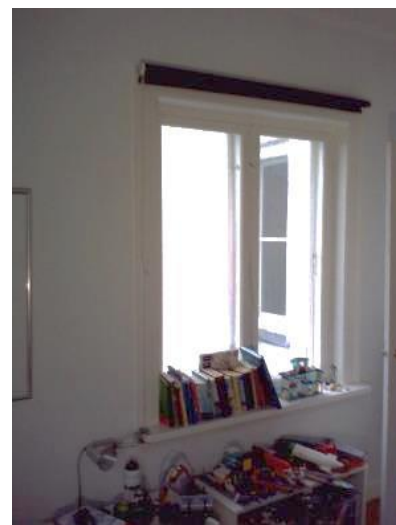
IR001652.IS2

| Vægge | Væggen ses med en lav isoleringsværdi. |
| Vinduer | Vinduer ses med kuldeindtræk. |

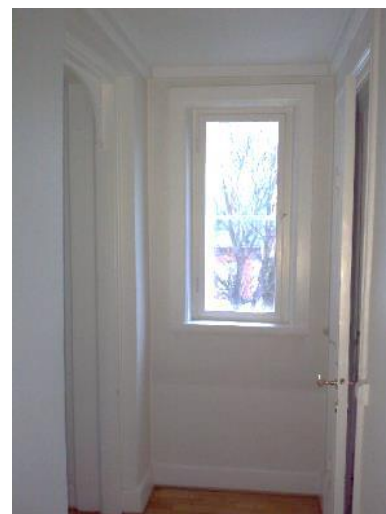
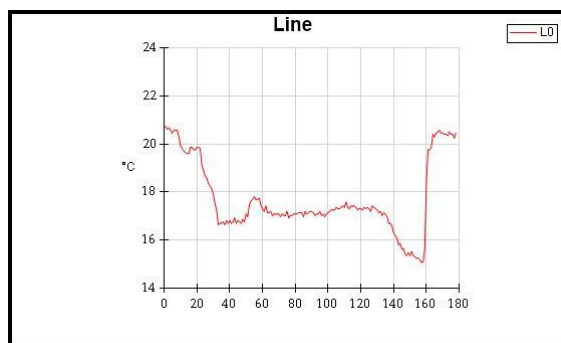
IR001653.IS2

| Vægge | Væggen ses med en lav isoleringsværdi. |
| Gulv | Der ses et vind-/kuldeindtræk ind over gulvkonstruktionen fra samlingen mellem væg og gulv. |
| Vinduer | Vinduer ses med kuldeindtræk. |

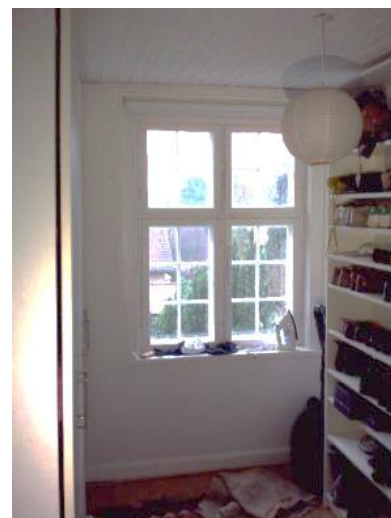
IR001654.IS2

| Vægge | Væggen ses med en lav isoleringsværdi. |
| Gulv | Der ses et vind-/kuldeindtræk ind over gulvkonstruktionen fra samlingen mellem væg og gulv. |
| Vinduer | Vinduer ses med kuldeindtræk. |

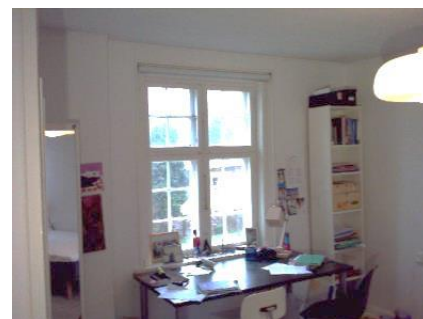
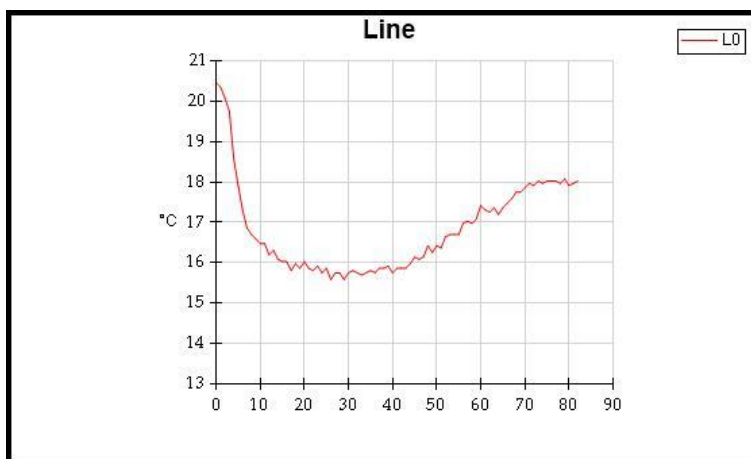
IR001655.IS2

| Vægge | Væggen ses med en lav isoleringsværdi. |
| Vinduer | Vinduer ses med kuldeindtræk. |

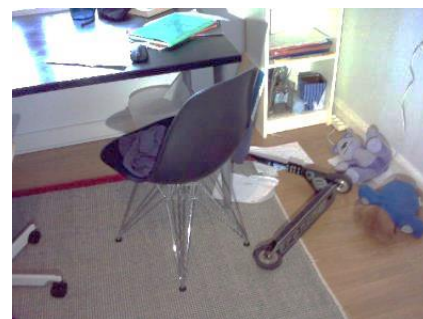
IR001656.IS2

Der ses et vind-/kuldeindtræk ind over gulvkonstruktionen fra samlingen mellem væg og gulv.

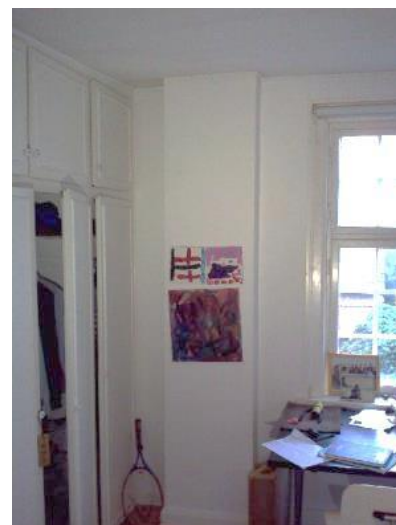
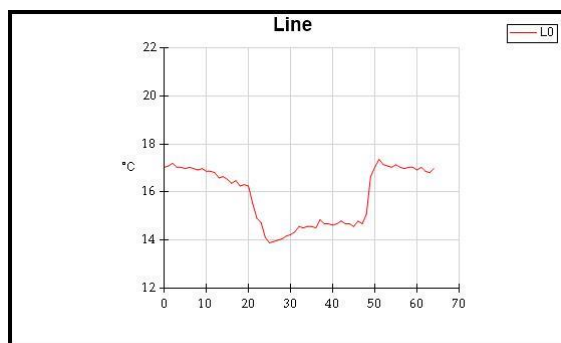
IR001657.IS2

| Vægge | Væggen ses med en lav isoleringsværdi. |

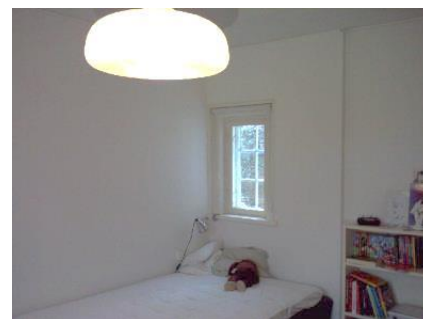
**IR001658.IS2**

| Vægge | Væggen ses med en indvendig efterisolering.<br>Væggen ses med afvigelser i isoleringsværdien. |
| Vinduer | Vinduer ses med kuldeindtræk. |

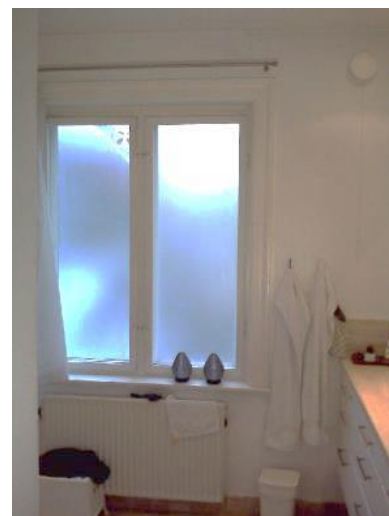
IR001661.IS2

Vinduer ses med kuldeindtræk.

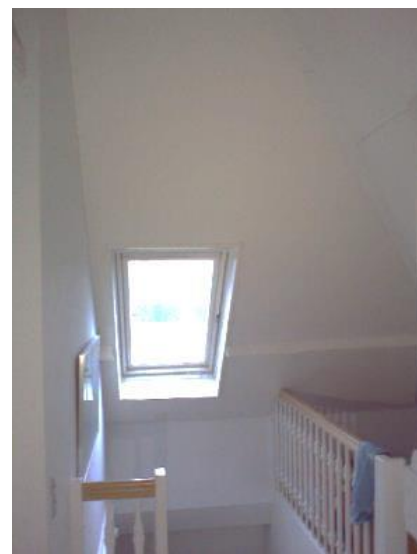
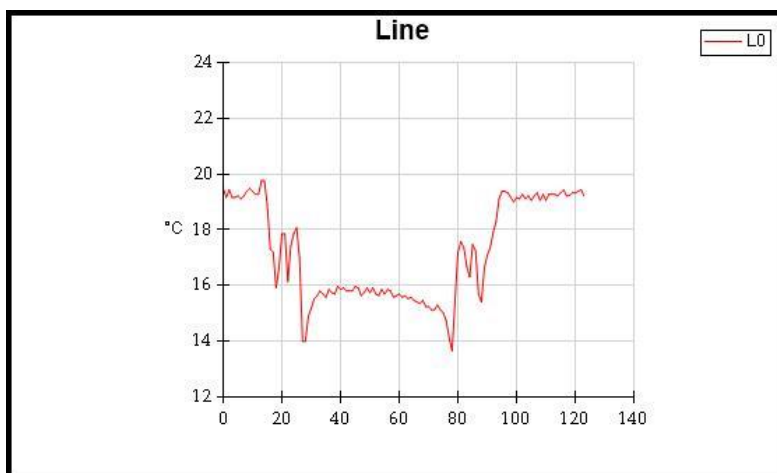
IR001662.IS2

| Skrå/skunk vægge | Vægfladerne ses med en ensartet isolering. |
| Tagvinduer | Tagvinduet ses med et kuldeindtræk, |

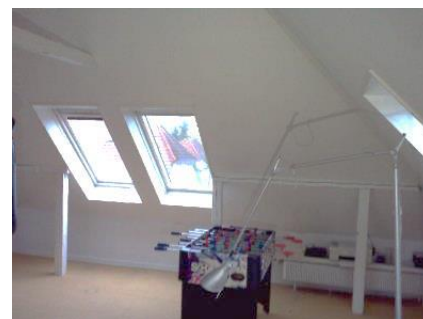
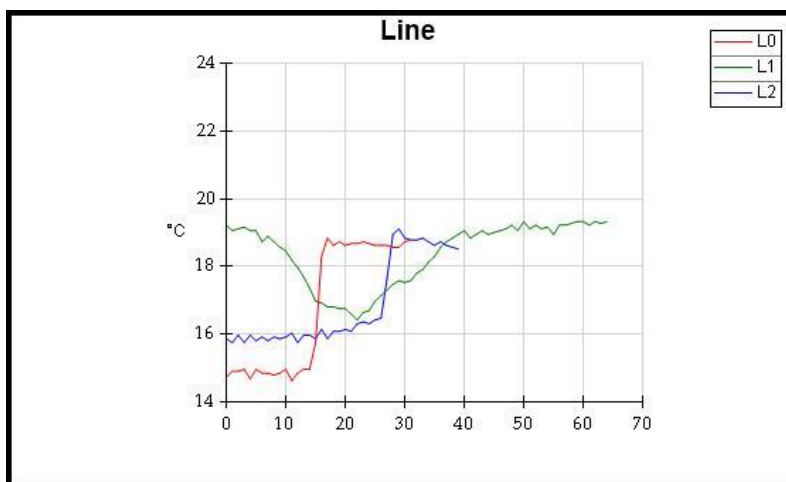
IR001664.IS2

| Skrå/skunk vægge | Der ses mindre afvigelser på skunk/skråvæggen. |
| Tagvinduer | Tagvinduer ses med en kuldeindtræk, |

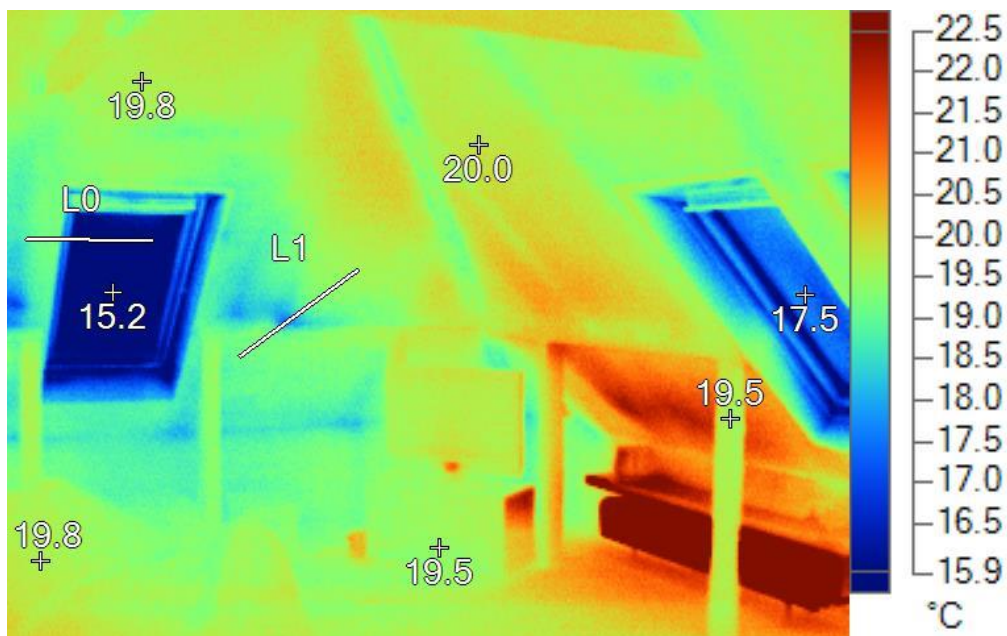
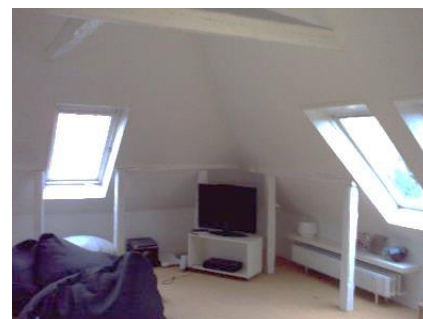
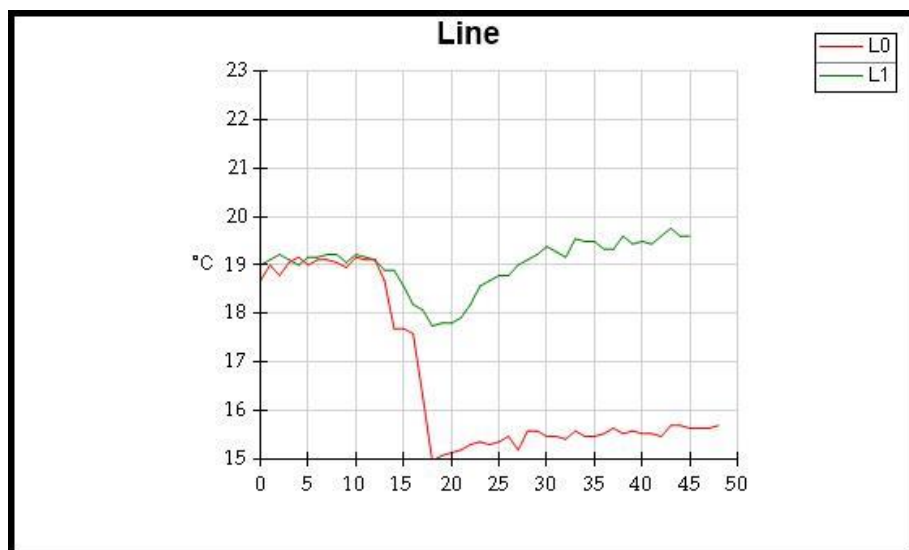
IR001666.IS2

| Skrå/skunk vægge | Der ses mindre afvigelser på skunk/skråvæggen. |
| Tagvinduer | Tagvinduer ses med en kuldeindtræk. |

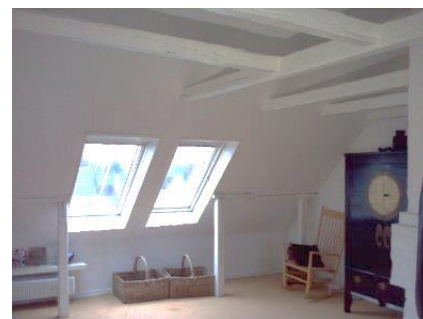
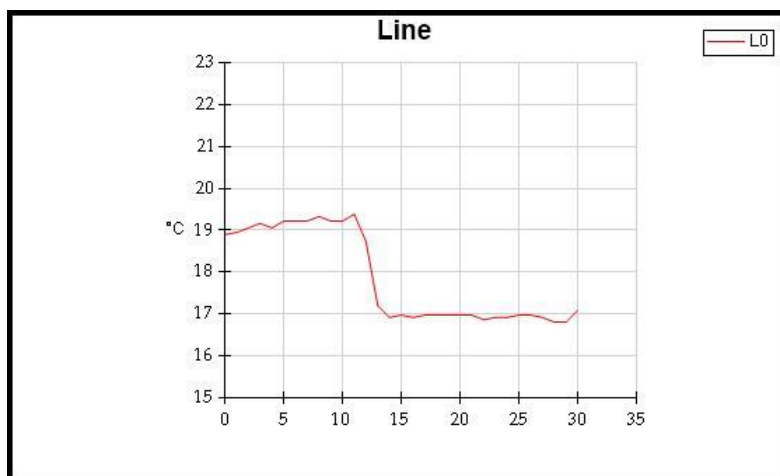
IR001667.IS2

| Skrå/skunk vægge | Vægfladerne ses med en ensartet isolering. |
| Tagvinduer | Tagvinduer ses med en kuldeindtræk. |

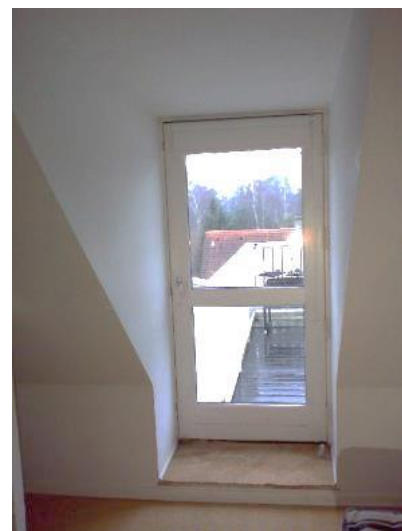
IR001669.IS2

| Dør | Døren ses med kuldeindtræk. |

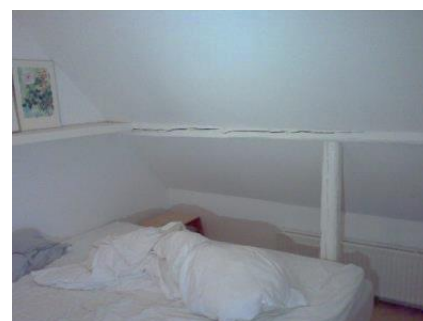
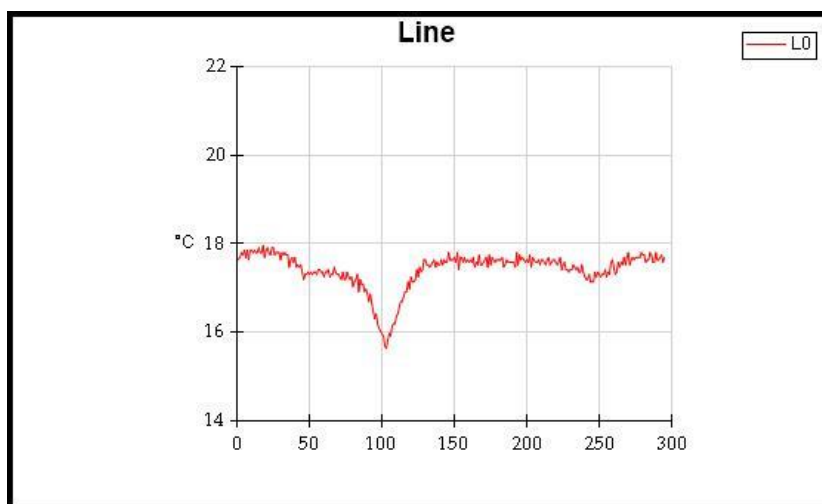
IR001670.IS2

| Skrå/skunk vægge | Der ses mindre afvigelser på skunkvæggen. |

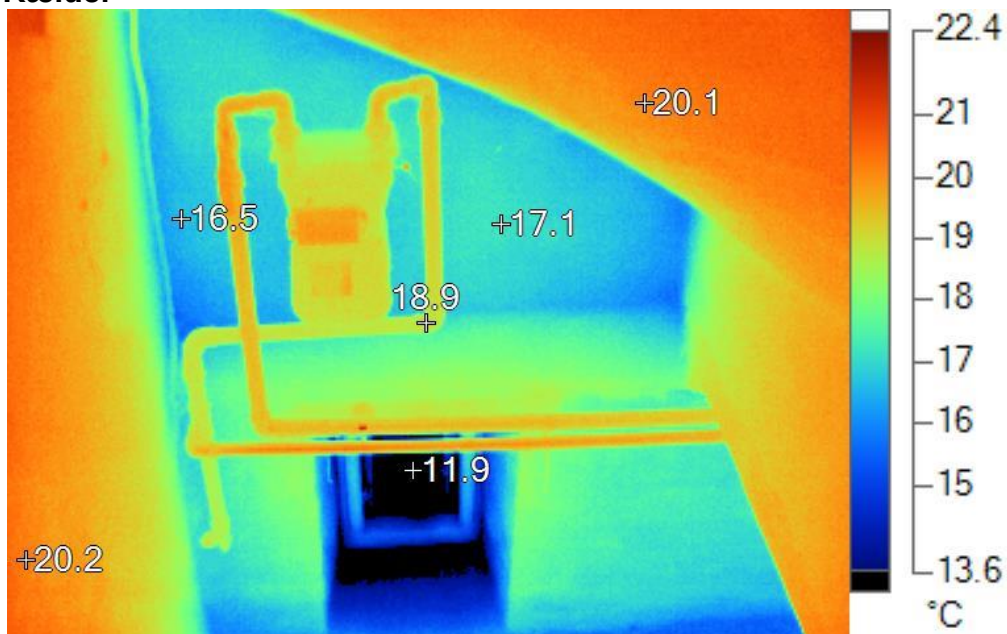
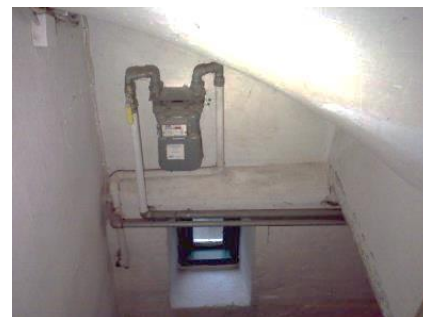
IR001623.IS2

| Kælder | Kældervæggene ses med en lav isoleringsværdi. Det skyldes at sokkelen er massiv og danner en direkte kuldebro. |
| Vinduer | Vinduet ses med et mindre kuldeindtræk. |

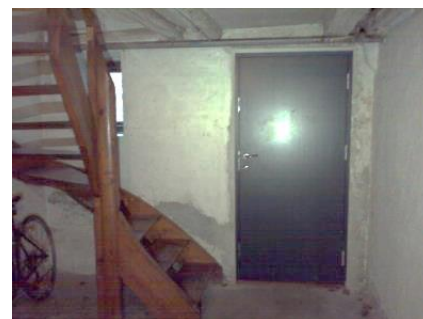
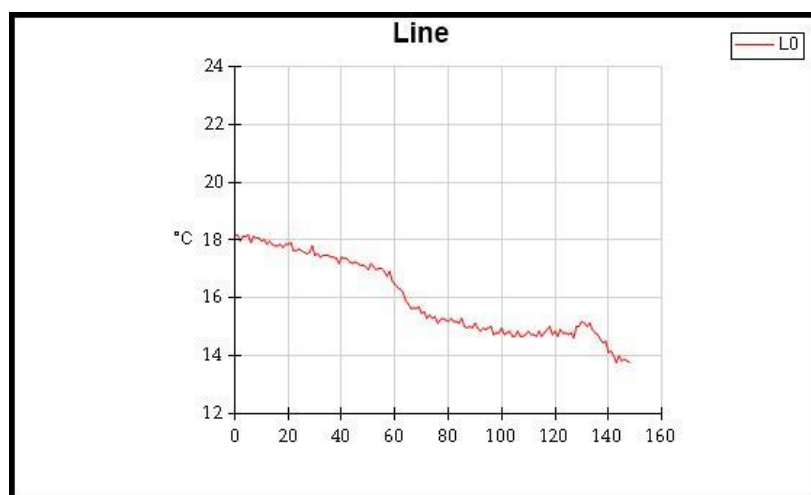
IR001624.IS2

| Kælder | <p>Kældervæggene ses med en lav isoleringsværdi. Det skyldes at sokkelen er massiv og danner en direkte kuldebro.</p> <p>Der ses fugtphobning på sokkelen. Her vil der være risiko for skimmelsvamp dannelse.</p> |
| Dør | Døren ses med kuldeindtræk. |

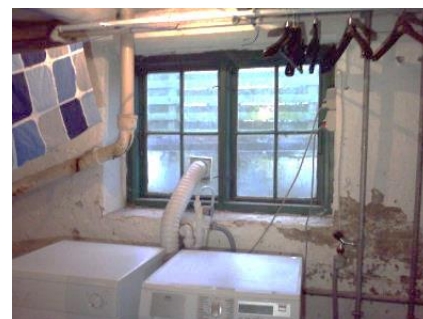
**IR001625.IS2**

| Kælder | Kældervæggene ses med en lav isoleringsværdi. Det skyldes at sokkelen er massiv og danner en direkte kuldebro.<br><br>Der ses fugtophobning på sokkelen. Her vil der være risiko for skimmelsvamp dannelse. |
| Vinduer | Vinduer ses med kuldeindtræk. |

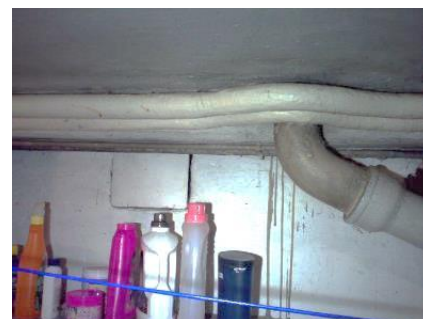
IR001627.IS2

| Kælder | Kældervæggene ses med en lav isoleringsværdi. Det skyldes at sokkelen er massiv og danner en direkte kuldebro. |
| Diverse | Rør installationerne ses mangelfuld isoleret. Disse bør efterisoleres. |

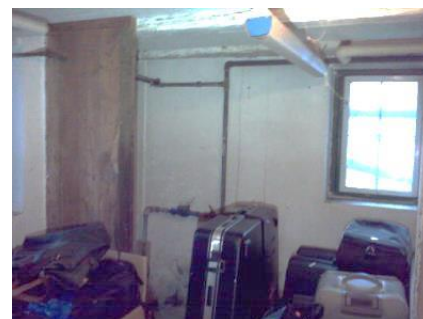
**IR001630.IS2**

| Kælder | Kældervæggene ses med en lav isoleringsværdi. Det skyldes at sokkelen er massiv og danner en direkte kuldebro. |
| Vinduer | Vinduet ses med et mindre kuldeindtræk. |
| Diverse | Rør installationerne ses mangelfuld isoleret. Disse bør efterisoleres. |

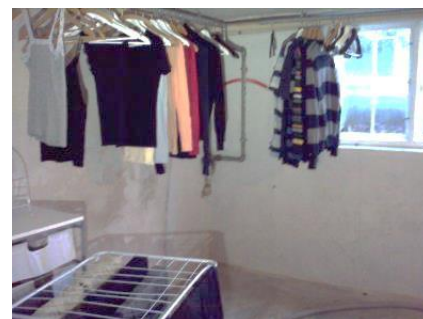
IR001638.IS2

| Kælder | Kældervæggene ses med en lav isoleringsværdi. Det skyldes at sokkelen er massiv og danner en direkte kuldebro. |
| Vinduer | Vinduet ses med et mindre kuldeindtræk. |

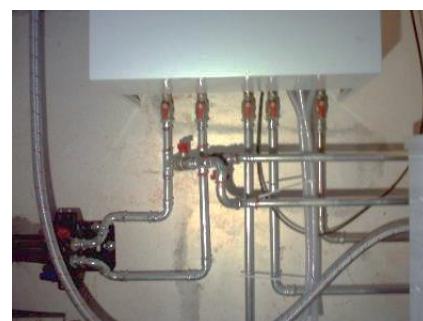
IR001639.IS2

| Diverse | Rør installationerne ses mangelfuld isoleret. Disse bør efterisoleres. |

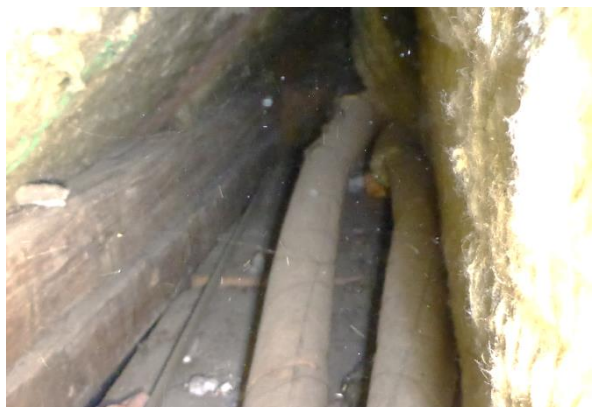
Skunkrum Nr. 01

Der ses et mindre varmetab på nederste del af den udvendige tagflade. Dette varmetab skyldes formodentlig at boligens skunke er mangelfulde isoleret.

Husets skunkkonstruktioner bør efterisoleres. Der bør her tages stilling til om boligen skal have varme eller kolde skunke, da der på nuværende tidspunkt både er isoleret mod tag, samt op af skunkvægge.

Det anbefales at der isoleres op til minimum 300 mm. Da der ikke er omsat en dampspærre i konstruktionen, skal der monteres en ny dampspærre, inden der efterisoleres. Dette gælder for begge løsningsforslag.

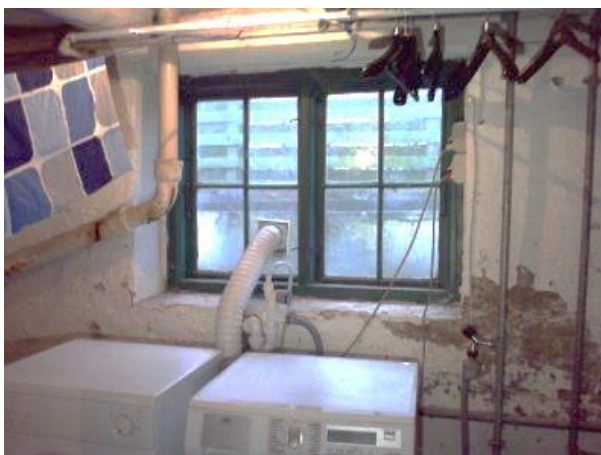
Soklerne ses med normalt varmetab for denne type bolig, da dette er massive sokler. Da soklen her er massiv og uisoleret, går en del af varmen igennem soklen og ud i det fri. Der ses afskalling på de indvendige sokkelflader. Disse afskallinger skyldes ofte at sokkelen er opfugtet af vandtryk fra udvendig side. Her kan det anbefales at få foretaget en udvendig sokkelisolering, samtidig med at der etableres et omfangsdræn.

Eksempel på afskalling af sokkelen.

En efterisolering udvendig øger temperaturen i kældervæggen generelt, hvilket betyder mindre risiko for kondens på indersiden af væggen. Fugt- og varmeteknisk er udvendig efterisolering effektiv og en sikker metode. Soklen/fundamentet graves fri til minimum 600 mm under terrænen – dog aldrig dybere end til fundaments underkant. Indvendig efterisolering af kældervægge under terrænen er fugtteknisk set meget problematisk, og frarådes derfor generelt.

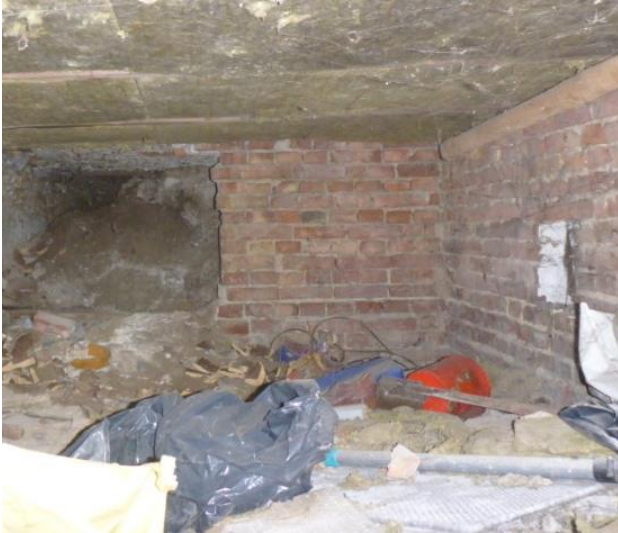
Kælder

Der ses vindindtræk fra etageadskillerene i stueplan. Dette kuldeindtræk skyldes at der er lækager mellem kælder og stueplan. Det anbefales at eksisterende isolering nedtages og efterfølgende opsættes en dampspærre op med gulv konstruktionen (Se *nedenstående illustration*) for at nedsætte trækket igennem etageadskillelsen, samt radonsikre stueplanet i huset. Når dampspærren er monteret, genmonteres isoleringen under denne, uden at perforere dampspærren.
