# TERMOGRAFI AF BOLIG

# Termografisk inspektion af bygning

| Type af bygning: <b>parcelhus</b> |
| Bygge år: <b>1950</b> |

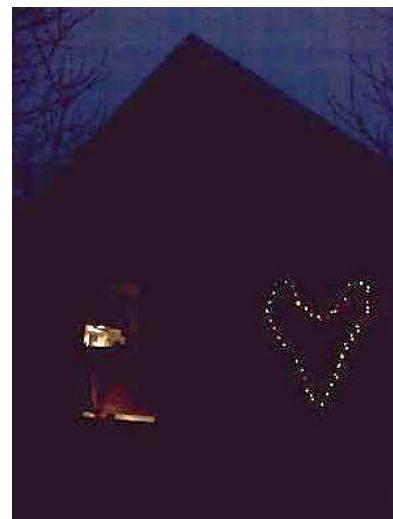
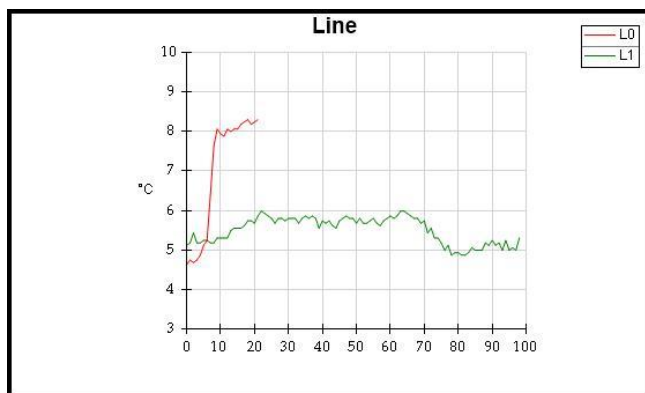
IR002178.IS2

| Overlægger: | Der ses et varmetab over vinduer fra overligger. |
| Udvendigt murværk/vægge | Væggen ses med en ensartet isoleringsværdi på vægfladerne.<br>Varmetabet under vinduet stammer det fra radiatornicher. |
| Sokkel | Soklen ses med et varmetab. |
| Vinduer | Vinduer ses med varmetab. |

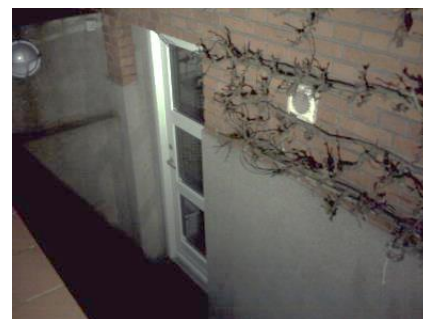
**IR002181.IS2**

| Udvendigt murværk/vægge | Væggene ses med uensartet og lav isoleringsværdi. |
| Sokkel | Soklen ses med et varmetab. |
| Døre | Døren ses med lav isoleringsværdi. |

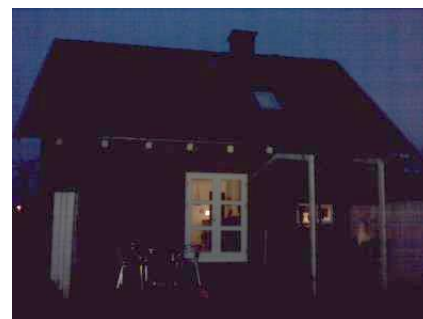
**IR002182.IS2**

| Overlægger: | Der ses et varmetab over dørparti fra overligger. |
| Udvendigt murværk/vægge | Væggen ses med en ensartet isoleringsværdi på vægfladerne. |
| Døre | Dørpartiet ses med lav isoleringsværdi. |
| Tag | Tagfladen ses uden varmetab. |

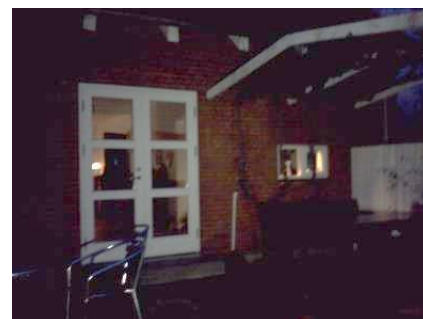
**IR002183.IS2**

| Overlægger: | Der ses et varmetab over dørpartiet fra overligger. |
| Udvendigt murværk/vægge | Væggen ses med en ensartet isoleringsværdi på vægfladerne. |
| Sokkel | Soklen ses med et varmetab. |
| Vinduer | Vinduet ses med varmetab. |
| Døre | Dørpartiet ses med lav isoleringsværdi. |

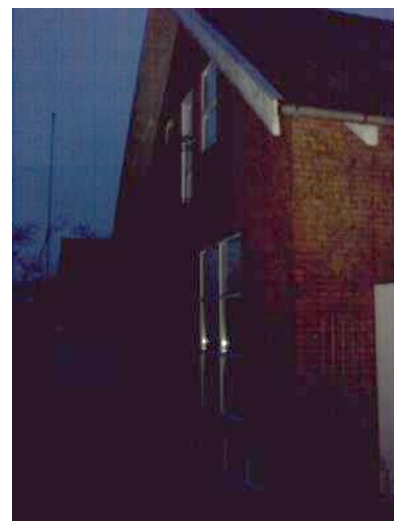
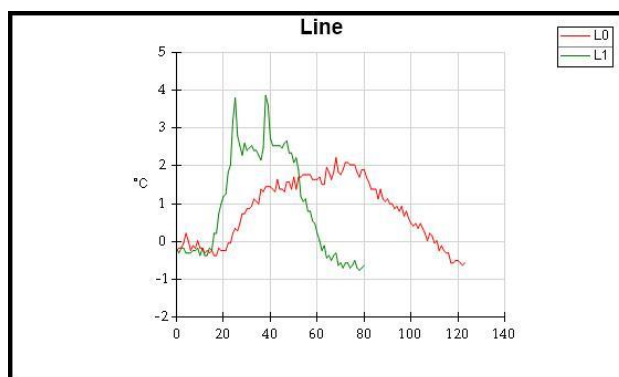
IR002185.IS2

| Overlægger: | Der ses et varmetab over dørpartiet fra overligger. |
| Udvendigt murværk/vægge | Væggene ses med uensartet og lav isoleringsværdi. |
| Sokkel | Soklen ses med et varmetab. |
| Vinduer | Vinduer ses med varmetab. |

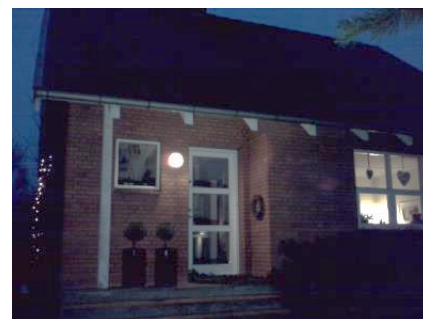
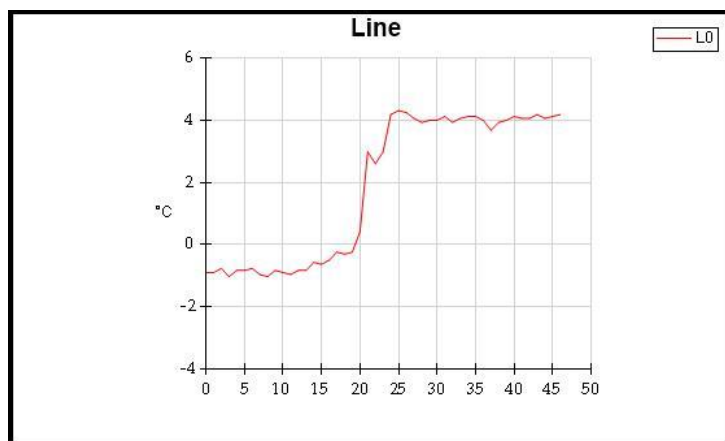
IR002186.IS2

| Udvendigt murværk/vægge | Væggen ses med en ensartet isoleringsværdi på vægfladerne. |
| Vinduer | Vinduer ses med varmetab. |
| Døre | Døren ses med lav isoleringsværdi. |
| Tag | Tagfladen ses uden varmetab. |

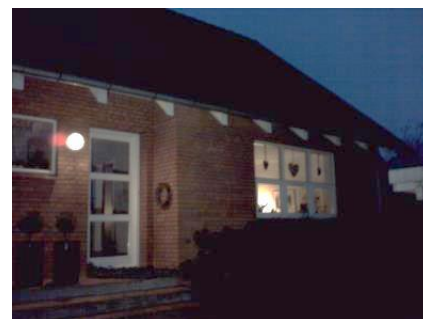
**IR002187.IS2**

| Overlægger: | Der ses et varmetab over vinduer fra overligger. |
| Udvendigt murværk/vægge | Væggen ses med en ensartet isoleringsværdi på vægfladerne. |
| Vinduer | Vinduer ses med varmetab. |
| Døre | Døren ses med lav isoleringsværdi. |
| Tag | Tagfladen ses uden varmetab. |

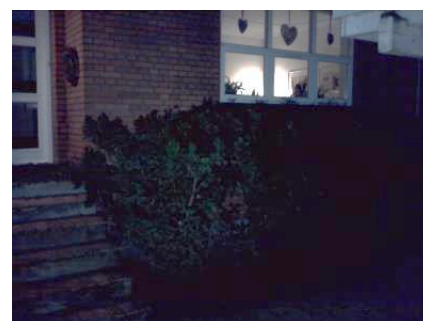
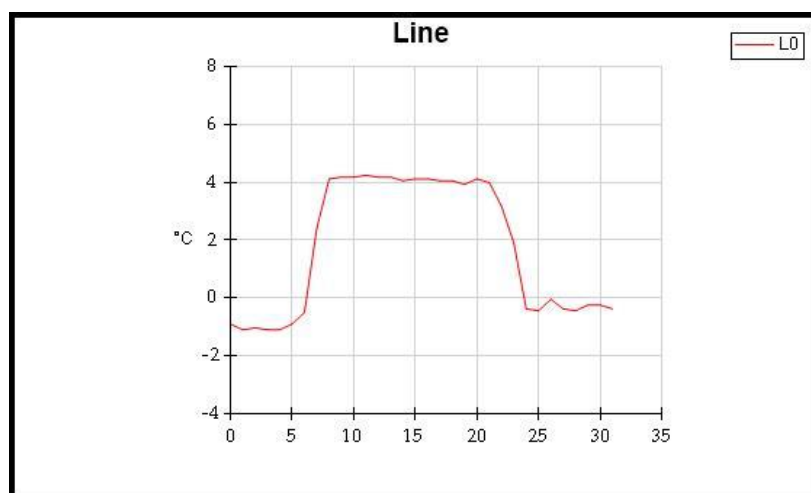
IR002188.IS2

| Udvendigt murværk/vægge | Væggen ses med en ensartet isoleringsværdi på vægfladerne. |
| Sokkel | Soklen ses med et varmetab. |
| Vinduer | Vinduet ses med varmetab. |

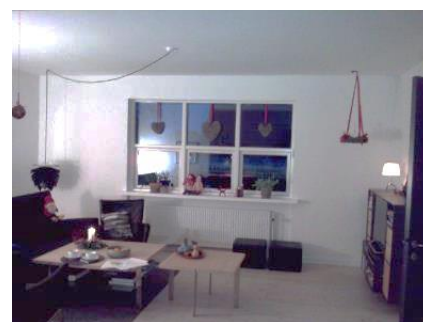
IR002189.IS2

| Loft | Der ses et kuldeindtræk/vindindtræk mellem loft og vægge.<br>Loftfladen ses med en ensartet isoleringsværdi. |
| Vægge | Væggene ses med afvigelser i isoleringsværdien. |
| Vinduer | Vinduer ses med kuldeindtræk. |

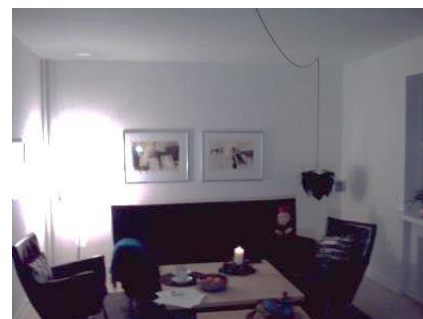
IR002190.IS2

| Loft | Der ses et kuldeindtræk/vindindtræk mellem loft og vægge. |
| Vægge | Væggene se med afvigelser i isoleringsværdien. |
| Gulv | Der ses et vind-/kuldeindtræk ind over gulvkonstruktionen fra samlingen mellem væg og gulv. |

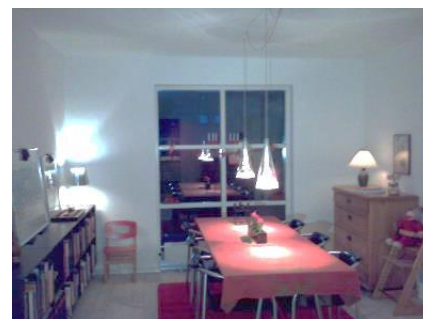
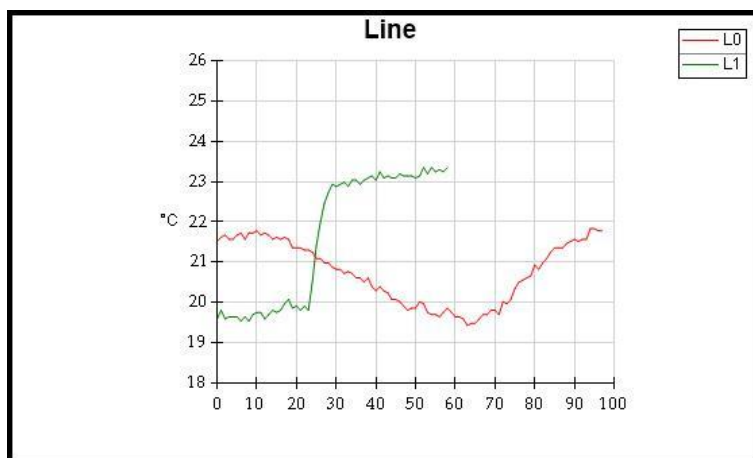
IR002191.IS2

| Loft | Ses med kuldeindtræk ind over loftet.<br><br>Der ses et kuldeindtræk/vindindtræk mellem loft og vægge. |
| Vægge | Væggene se med afvigelser i isoleringsværdien. |
| Gulv | Der ses et vind-/kuldeindtræk ind over gulvkonstruktionen fra samlingen mellem væg og gulv. |
| Vinduer | Vinduernes overfladetemperatur kan være unøjagtig, da de er påvirket af varmen fra radiatoren. |

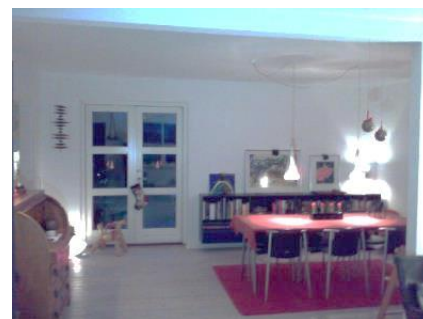
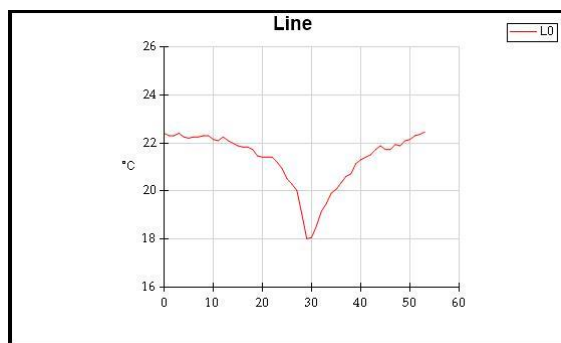
IR002192.IS2

| Loft | Der ses et kuldeindtræk/vindindtræk mellem loft og vægge. |
| Vægge | Væggene se med afvigelser i isoleringsværdien. |
| Gulv | Der ses et vind-/kuldeindtræk ind over gulvkonstruktionen fra samlingen mellem væg og gulv. |
| Dør | Dørpartiet ses med lav isoleringsværdi.<br>Der ses et kuldeindtræk fra overligger. |

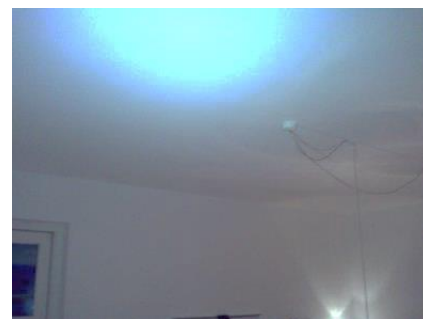
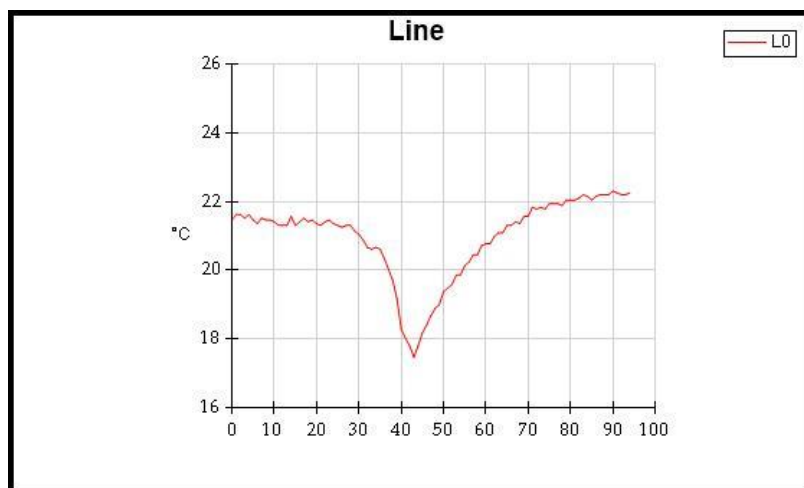
IR002193.IS2

| Loft | Ses med kuldeindtræk ind over loftet.<br>Der ses et kuldeindtræk/vindindtræk mellem loft og vægge. |
| Vægge | Væggene se med afvigelser i isoleringsværdien.<br>Der ses et kuldeindtræk fra overligger. |

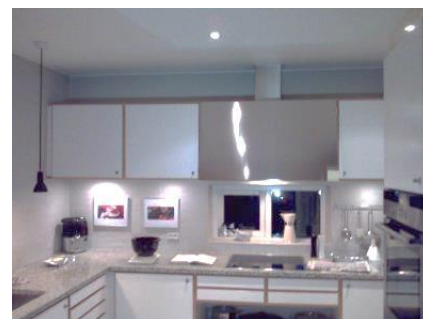
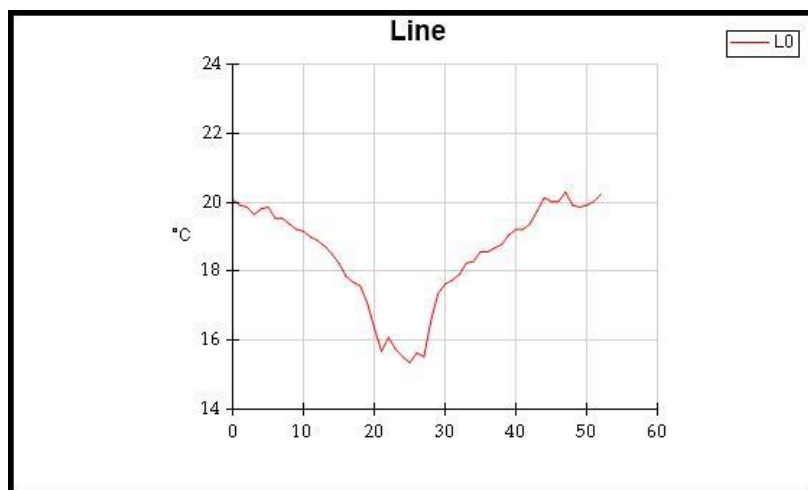
IR002194.IS2

| Loft | Ses med kuldeindtræk ind over loftet.<br><br>Der ses et kuldeindtræk/vindindtræk mellem loft og vægge. |
| Vægge | Væggene se med afvigelser i isoleringsværdien. |
| Vinduer | Vinduet ses med et kuldeindtræk. |

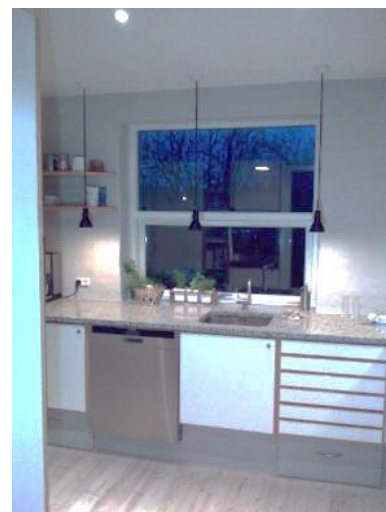
**IR002196.IS2**

| Vinduer | Vinduet ses med et kuldeindtræk. |
| Vægge | Væggene se med afvigelser i isoleringsværdien. Der ses et kuldeindtræk fra overligger. |
| Loft | Loftfladen ses med en ensartet isoleringsværdi. |

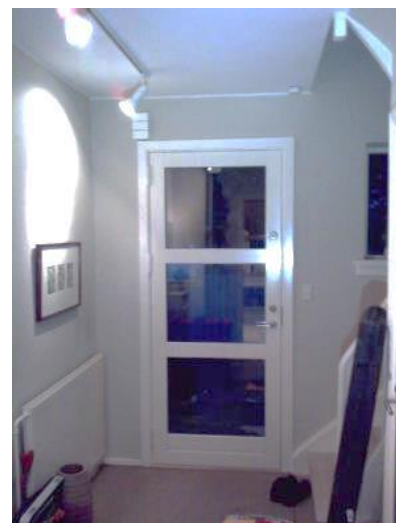
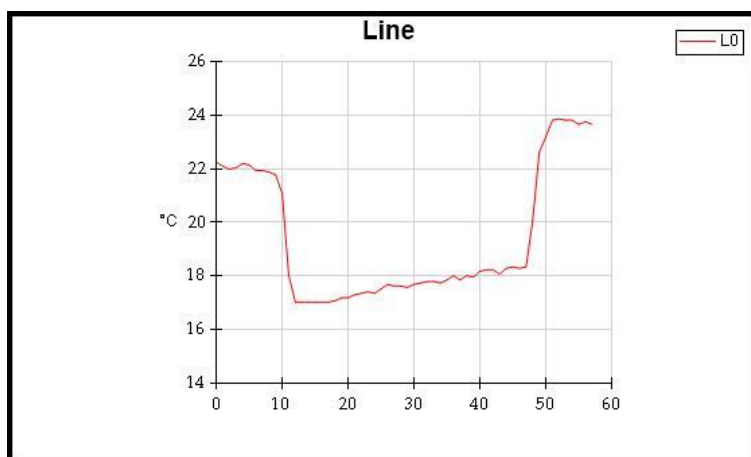
IR002197.IS2

| Vægge | Væggene se med afvigelser i isoleringsværdien. |
| Dør | Døren ses med lav isoleringsværdi. |

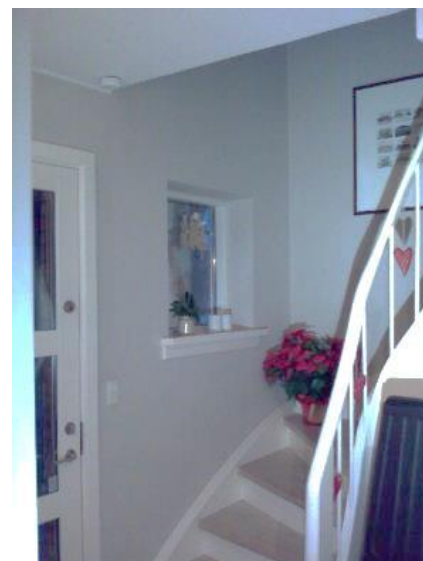
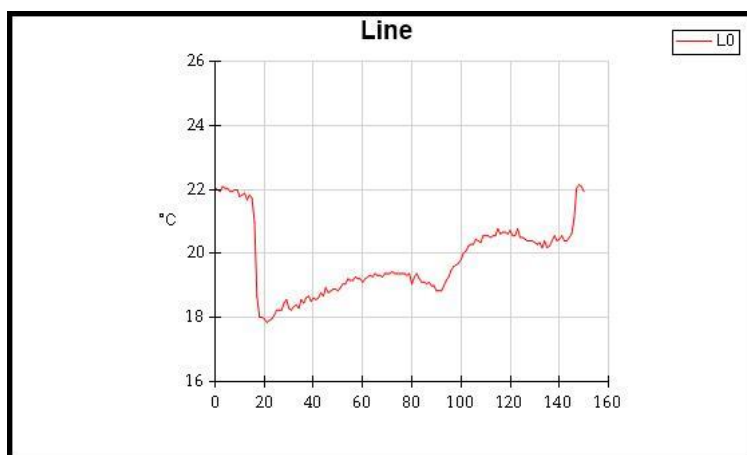
IR002198.IS2

| Vægge | Væggene se med afvigelser i isoleringsværdien. |
| Vinduer | Vinduet ses med et mindre kuldeindtræk. |

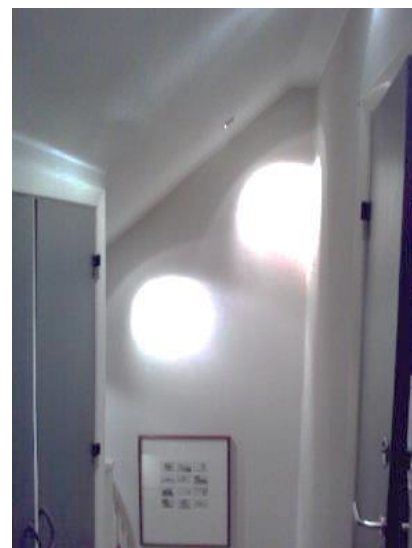
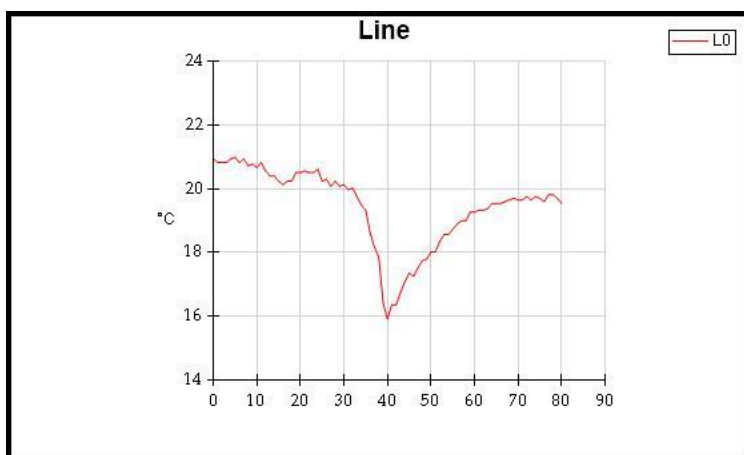
IR002199.IS2

| Skrå/skunk vægge | Ses med kuldeindtræk på endevæg. |

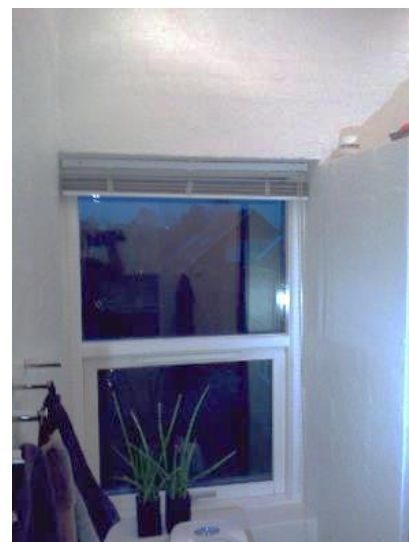
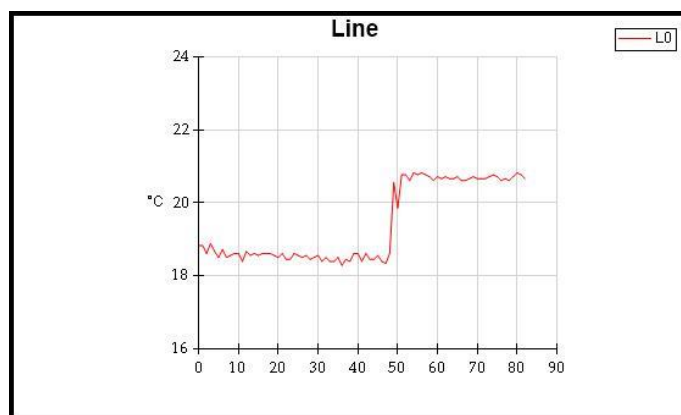
IR002200.IS2

| Vægge | Væggene se med afvigelser i isoleringsværdien. |
| Vinduer | Vinduet ses med et mindre kuldeindtræk. |

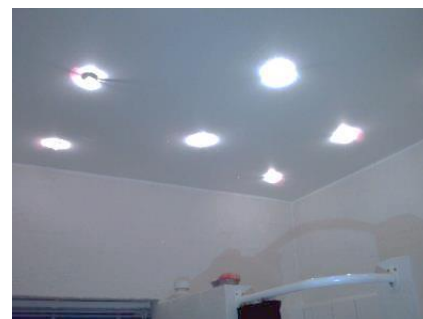
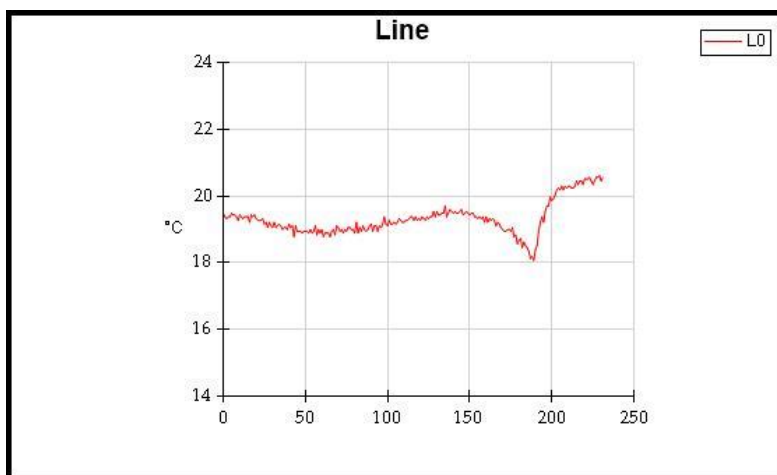
IR002201.IS2

| Loft | Loftfladen ses med en ensartet isoleringsværdi. |
| Vægge | Væggene se med afvigelser i isoleringsværdien. |

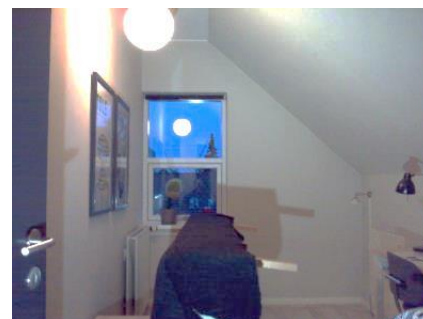
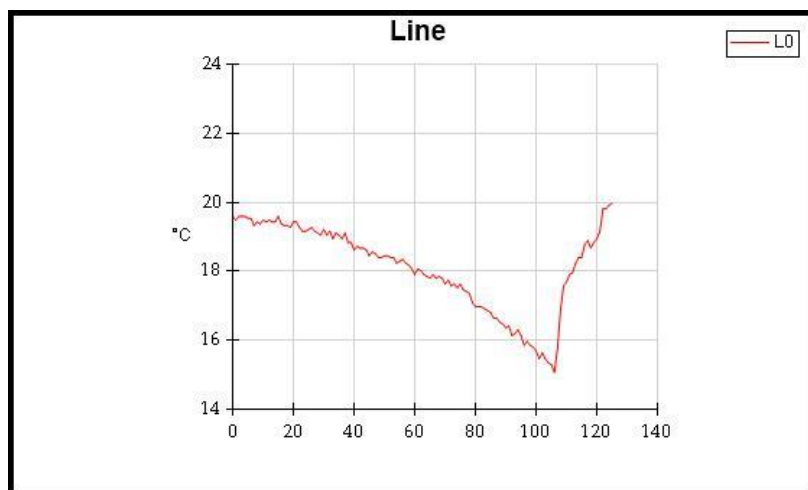
IR002204.IS2

| Skrå/skunk vægge | Ses med kuldeindtræk på endevæg. |
| Vinduer | Vinduernes overfladetemperatur kan være unøjagtig, da de er påvirket af varmen fra radiatoren. |

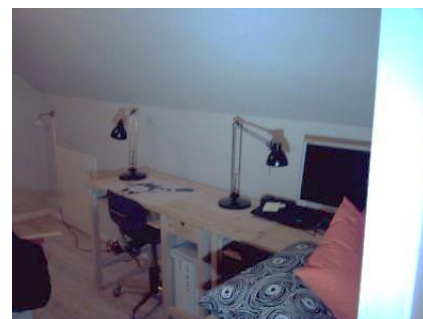
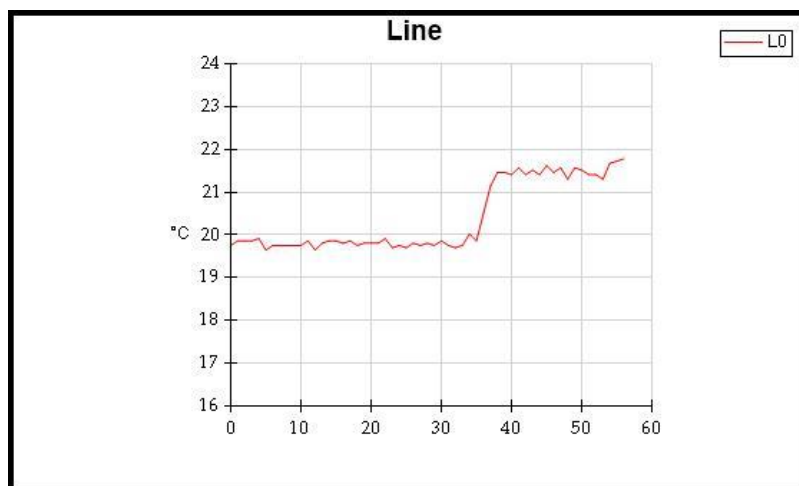
IR002205.IS2

| Skrå/skunk vægge | Der ses mindre afvigelser i isoleringsværdien på skrå- og skunkvæg. |

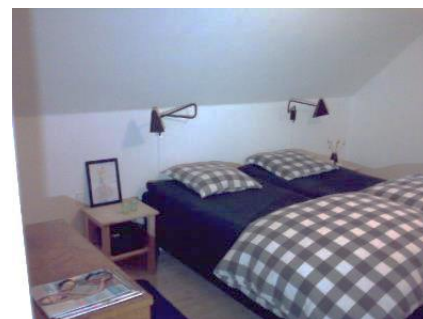
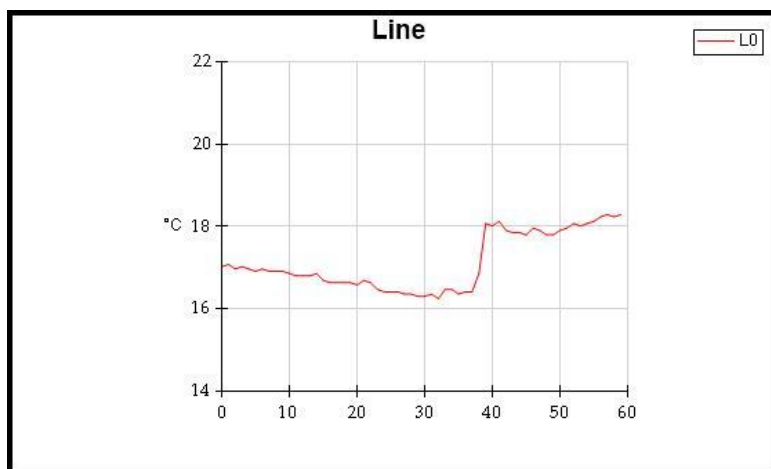
IR002209.IS2

| Skrå/skunk vægge | Ses med kuldeindtræk på endevæg.<br>Ses med kuldeindtræk/vindindtræk på skråvæggen og skunkvæg. |
| Gulv | Der ses et vind-/kuldeindtræk ind over gulvkonstruktionen fra samlingen mellem væg og gulv. |

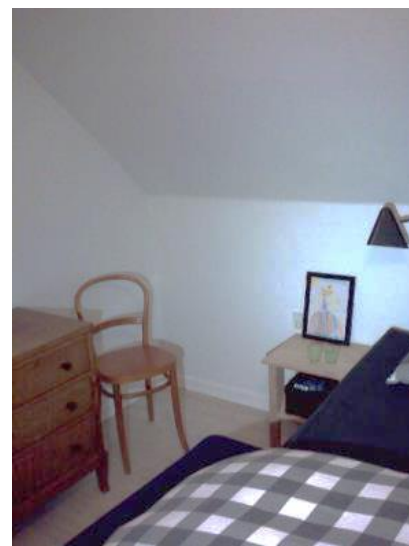
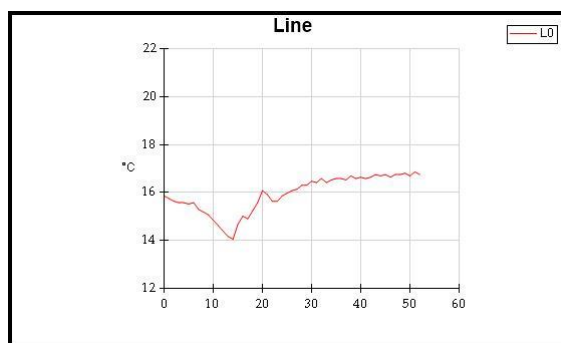
IR002211.IS2

| Skrå/skunk vægge | Ses med en ensartet isoleringsværdi på skråvæggen og skunkvæg. |
| Gulv | Der ses et vind-/kuldeindtræk ind over gulvkonstruktionen fra samlingen mellem væg og gulv. |

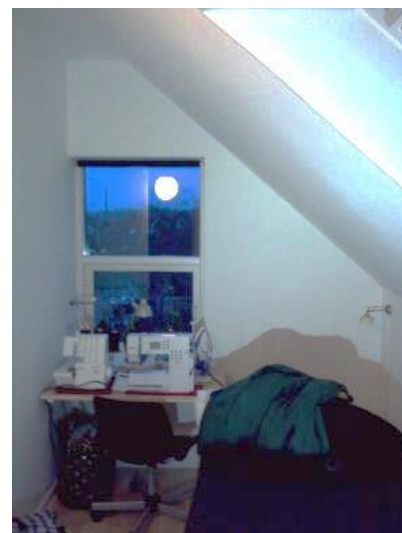
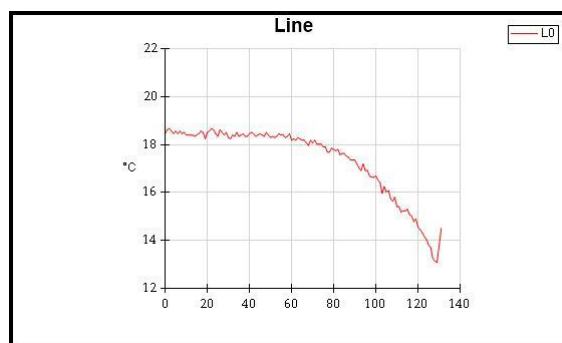
IR002212.IS2

| Skrå/skunk vægge | Ses med kuldeindtræk på endevæg. |
| Vinduer | Vinduernes overfladetemperatur kan være unøjagtig, da de er påvirket af varmen fra radiatoren. |

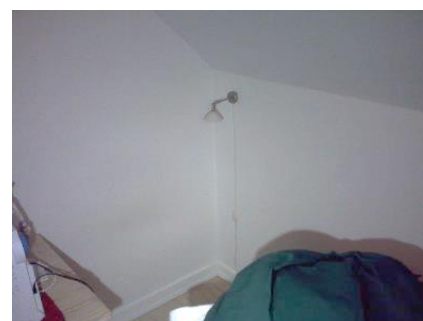
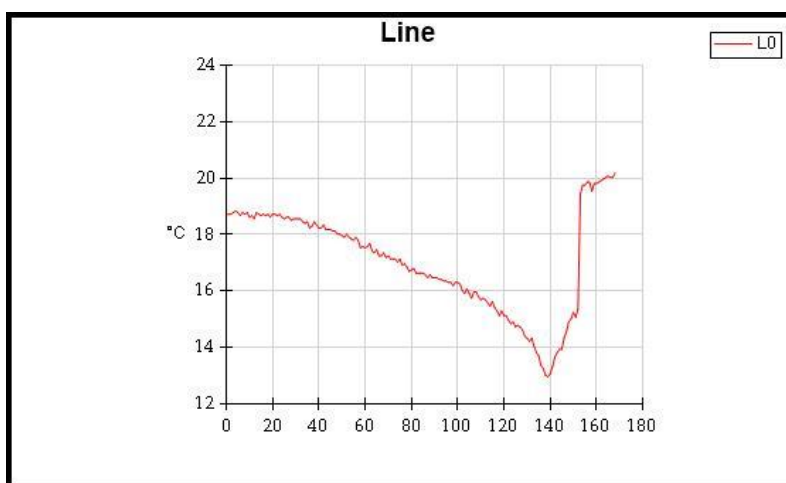
IR002213.IS2

| Skrå/skunk vægge | Ses med kuldeindtræk/vindindtræk på skråvæggen og endevæg. |

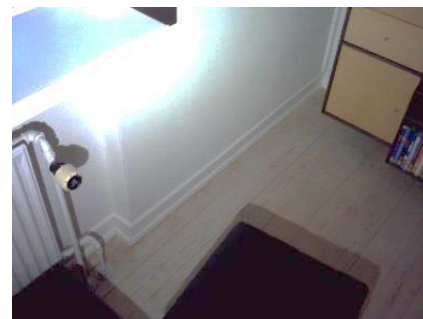
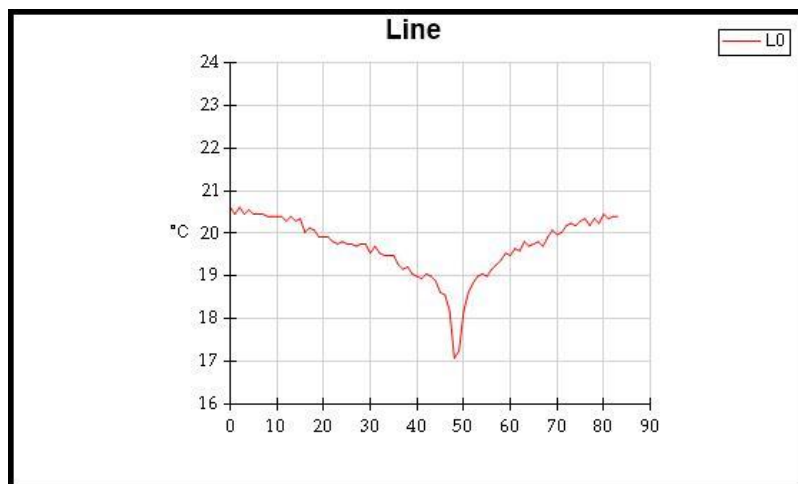
IR002227.IS2

| Vægge | Der ses kuldeindtræk fra radiatornicher. |
| Gulv | Der ses et vind-/kuldeindtræk ind over gulvkonstruktionen fra samlingen mellem væg og gulv. |

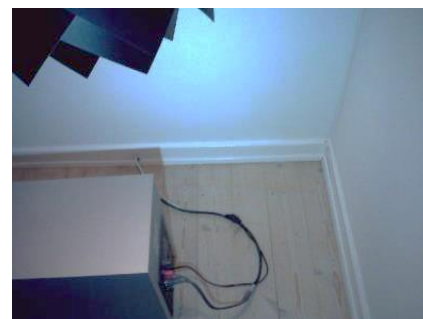
**IR002229.IS2**

| Gulv | Der ses et vind-/kuldeindtræk ind over gulvkonstruktionen fra samlingen mellem væg og gulv. |

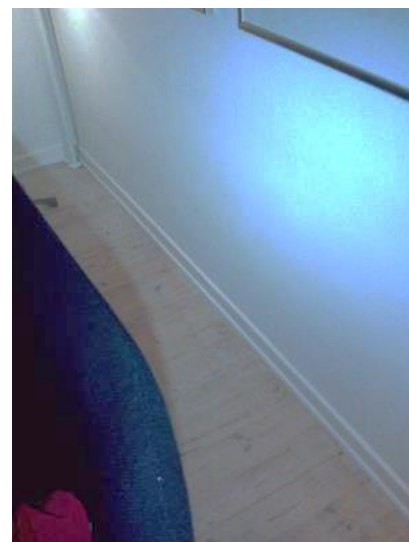
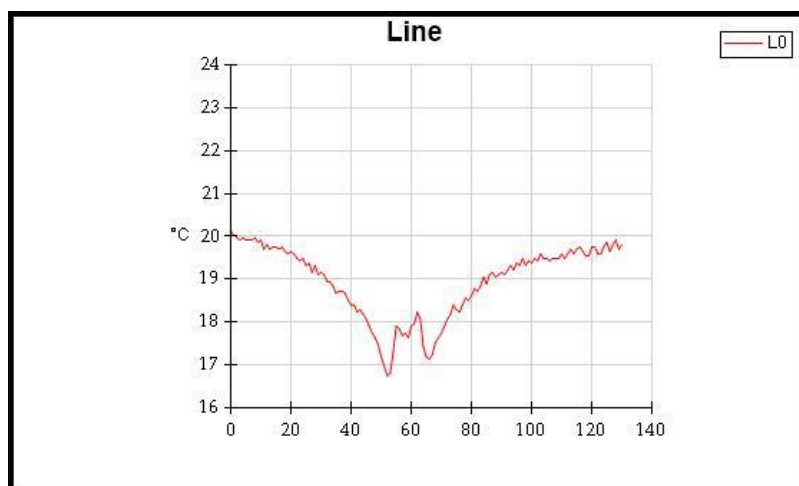
IR002230.IS2

| Gulv | Der ses et vind-/kuldeindtræk ind over gulvkonstruktionen fra samlingen mellem væg og gulv. |

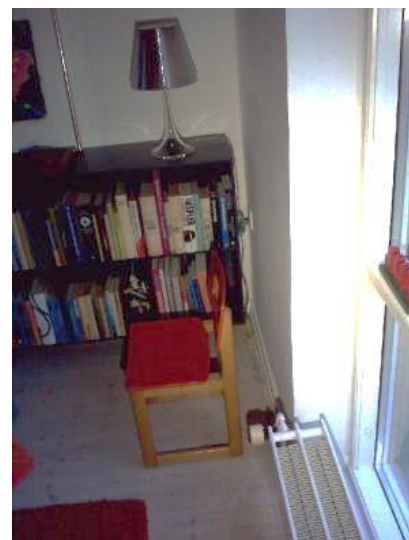
**IR002231.IS2**

| Gulv | Der ses et vind-/kuldeindtræk ind over gulvkonstruktionen fra samlingen mellem væg og gulv. |

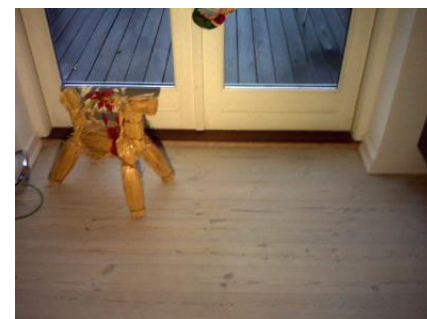
IR002233.IS2

| Dør | Der ses et vindindtræk imellem fodstykke og gulv.<br>Der ses kuldeindtræk fra døren, formodentlig pga. utætte tætningslister |

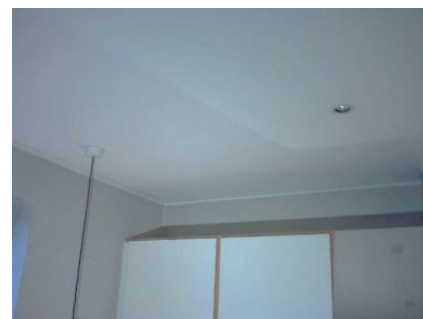
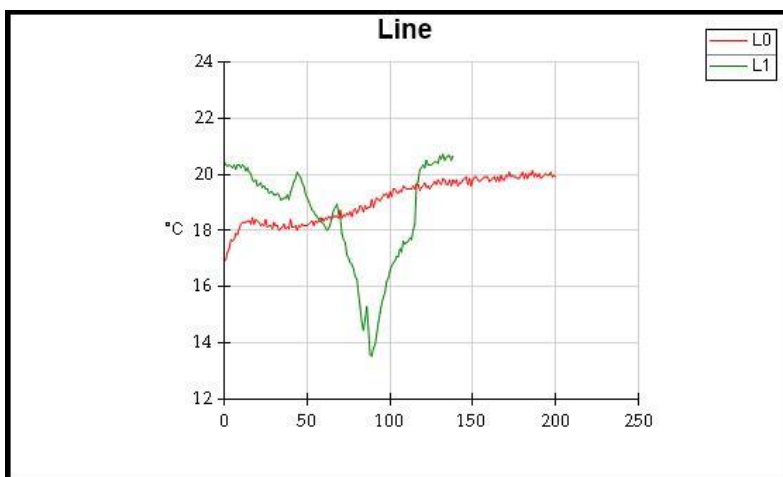
IR002235.IS2

| Loft | Der ses et kuldeindtræk/vindindtræk mellem loft og vægge.<br><br>Ses med kuldeindtræk ind over loftet. |
| EI | Der ses et generelt vindindtræk gennem elinstallationerne i loftet. |

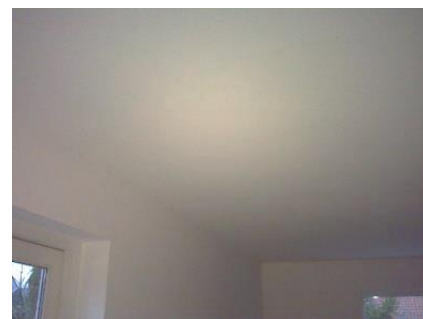
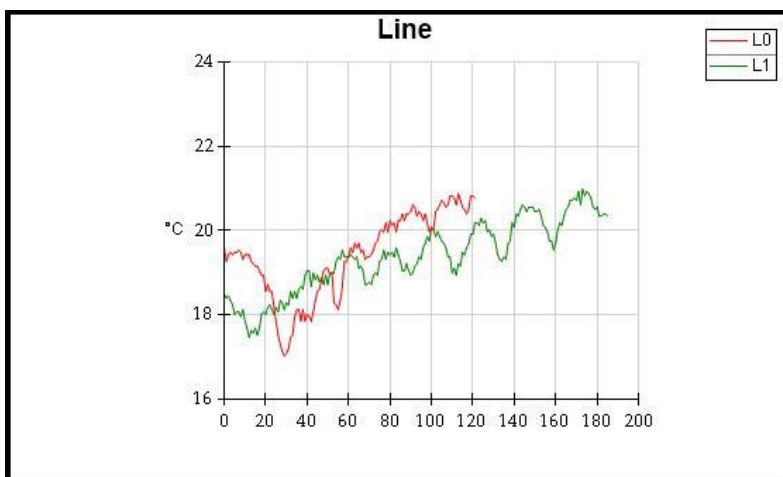
IR002238.IS2

| Loft | Der ses et kuldeindtræk/vindindtræk mellem loft og vægge.<br>Ses med kuldeindtræk ind over loftet. |

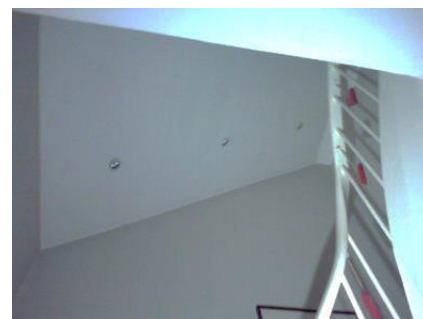
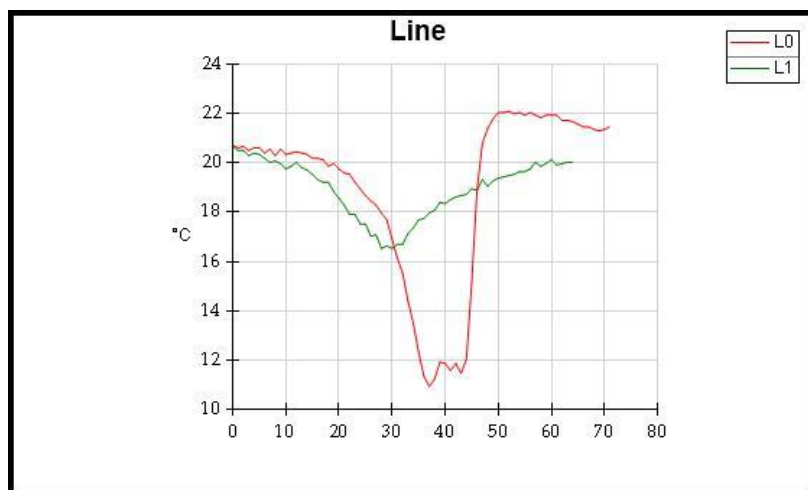
IR002239.IS2

| Loft | Der ses et kuldeindtræk/vindindtræk mellem loft og vægge. |
| El | Der ses et generelt vindindtræk gennem elinstallationerne i loftet. |

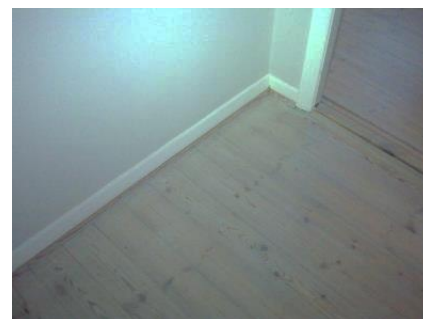
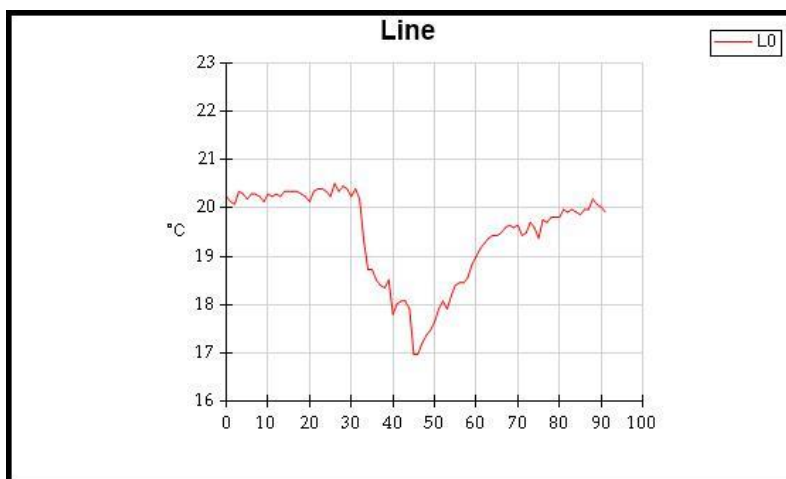
IR002241.IS2

| Gulv | Der ses et vind-/kuldeindtræk ind over gulvkonstruktionen fra samlingen mellem væg og gulv. |

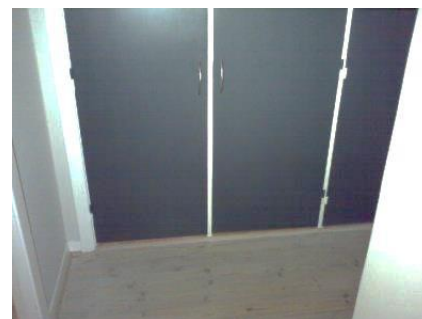
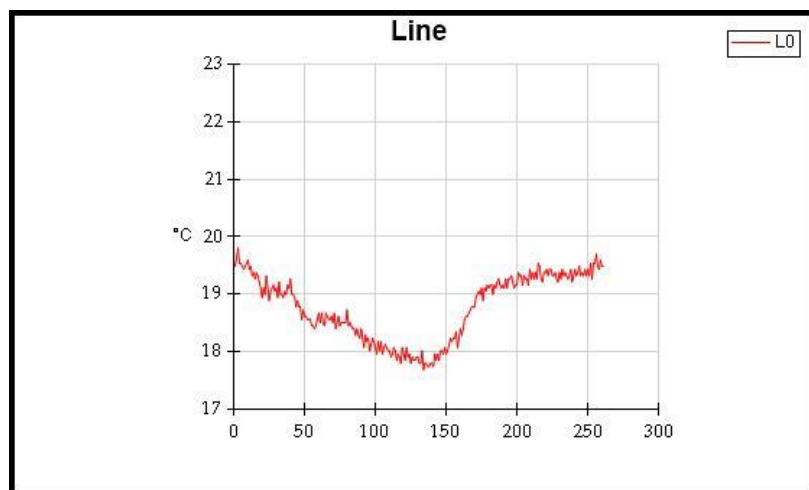
**IR002242.IS2**

| Vægge | Der ses kuldeindtræk fra skabet. |

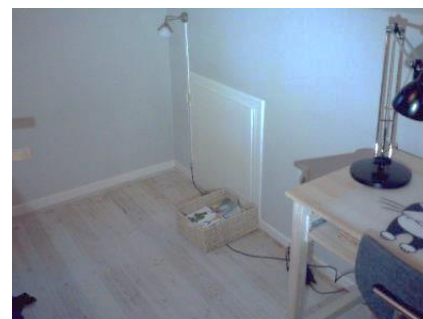
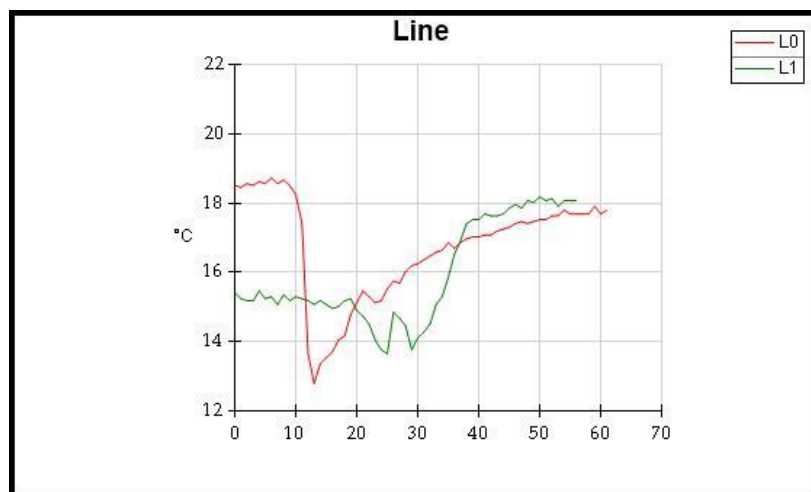
IR002243.IS2

| Skunklem | Der ses kuldeindtræk fra skunklemmen. |
| Gulv | Der ses et vind-/kuldeindtræk ind over gulvkonstruktionen fra samlingen mellem væg og gulv. |
| El | Der ses vindindtræk gennem el- kontakter. |

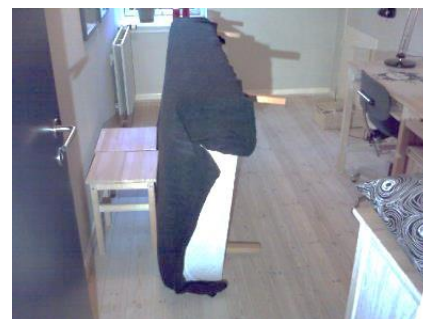
IR002245.IS2

| Gulv | Der ses et vind-/kuldeindtræk ind over gulvkonstruktionen fra samlingen mellem væg og gulv. |

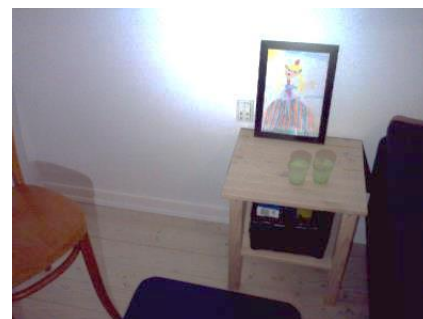
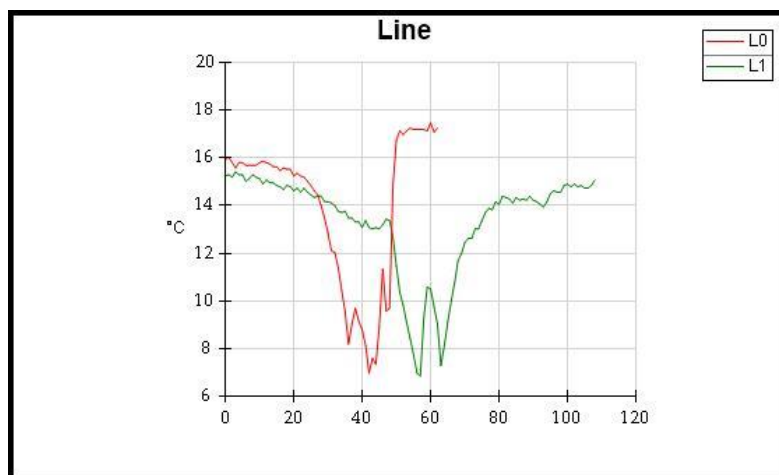
IR002247.IS2

| Gulv | Der ses et vind-/kuldeindtræk ind over gulvkonstruktionen fra samlingen mellem væg og gulv. |
| El | Der ses vindindtræk gennem el- kontakter. |

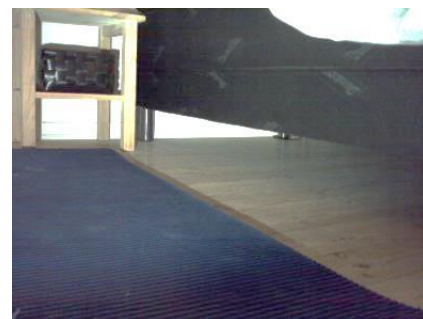
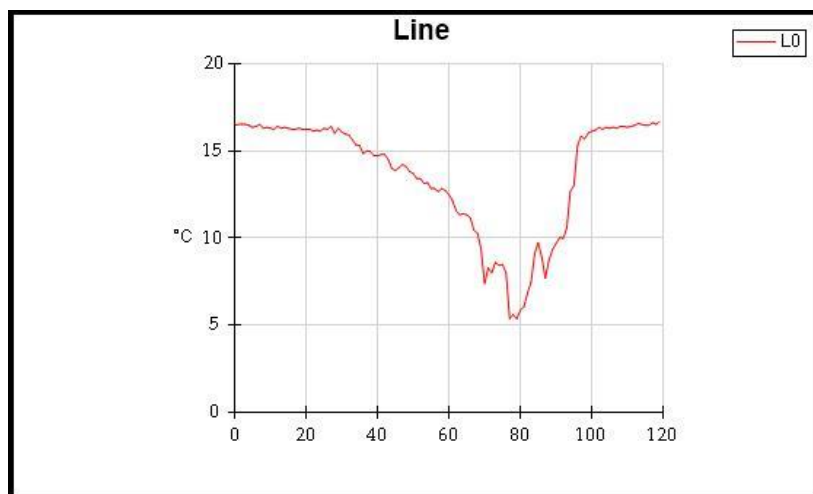
IR002248.IS2

| Gulv | Der ses et vind-/kuldeindtræk ind over gulvkonstruktionen fra samlingen mellem væg og gulv. |

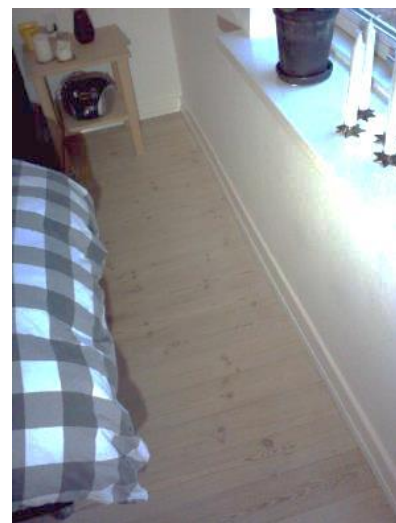
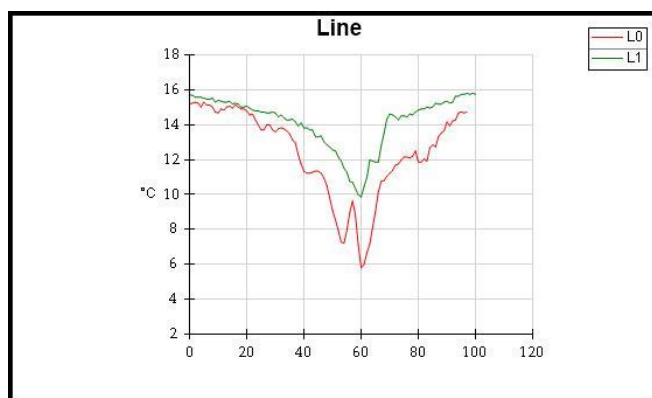
IR002249.IS2

| Gulv | Der ses et vind-/kuldeindtræk ind over gulvkonstruktionen fra samlingen mellem væg og gulv. |

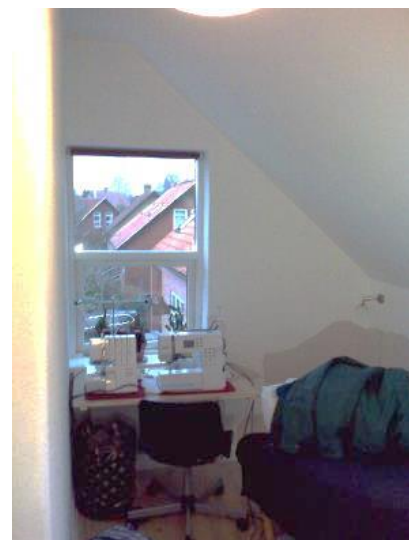
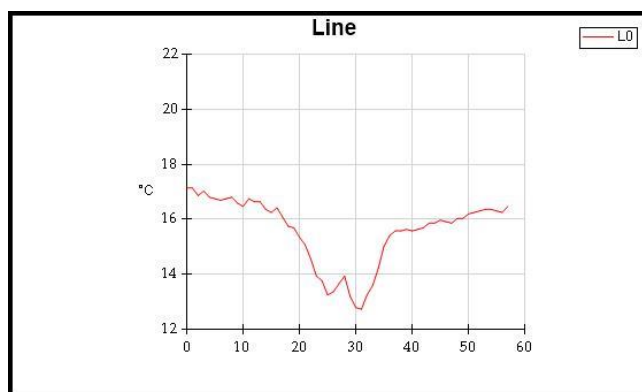
IR002250.IS2

| Gulv | Der ses et vind-/kuldeindtræk ind over gulvkonstruktionen fra samlingen mellem væg og gulv. |

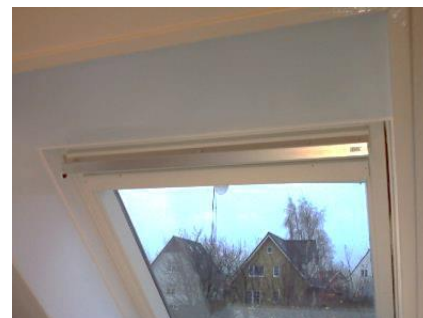
IR002251.IS2

| Tagvinduer | Tagvinduet ses med en kuldeindtræk, der ses en kulde/vindindtræk indtræk mellem karm og vinduesramme, samt fra ventilationssprækken. |

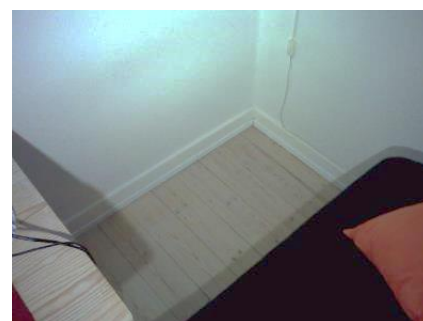
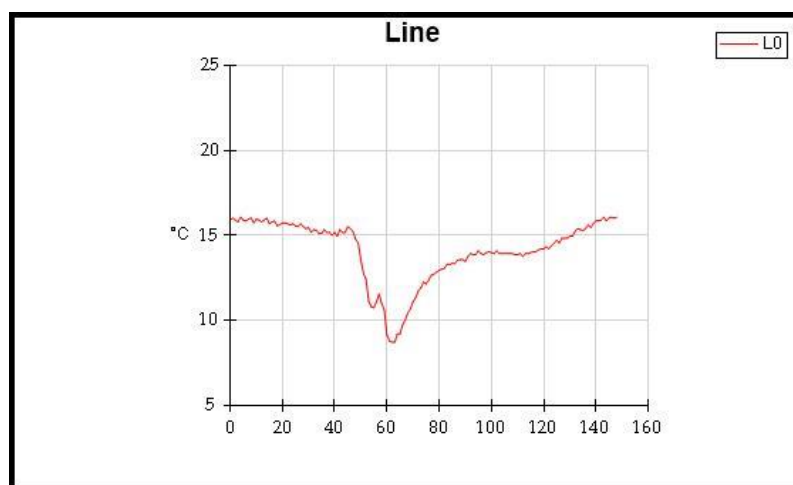
IR002252.IS2

| Gulv | Der ses et vind-/kuldeindtræk ind over gulvkonstruktionen fra samlingen mellem væg og gulv. |

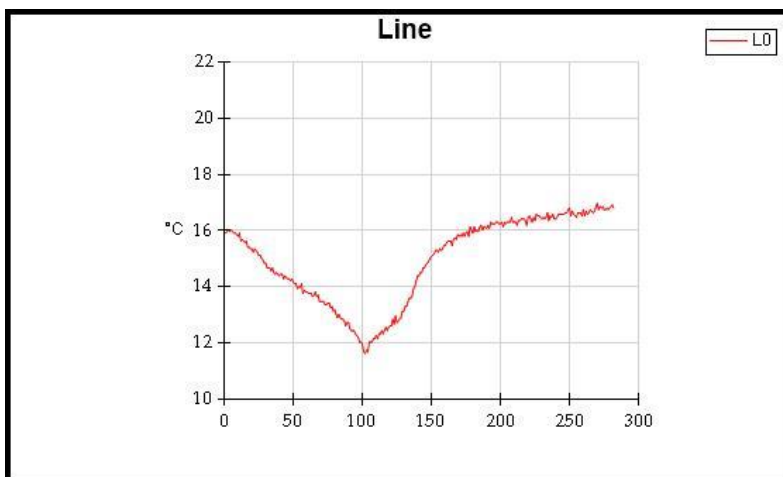
IR002216.IS2

| Graf/Målefelt | Grafen/ Målefeltet angiver temperatur svingninger. |
| Kælder | Kældervæggene ses med en lav isoleringsværdi. |

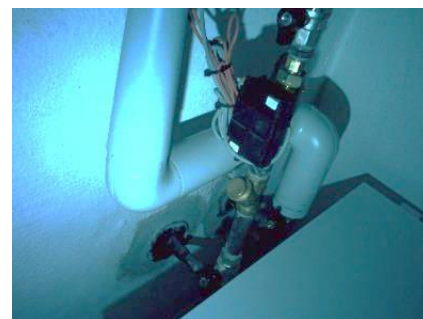
**IR002217.IS2**

| Kælder | Kældervæggene ses med en lav isoleringsværdi. |
| Diverse | Rør installationerne ses mangelfuld isoleret. |

På Ir billederene fra kælderen, ses der et generelt varmetab fra rørinstallationerne. Installationerne bør isoleres for at hindre unødigt energiforbrug og for at sikre at rumtemperaturen kan reguleres. Installationerne bør isoleres i en grad, så varmeafgivelsen herfra ikke på noget tidspunkt medfører temperaturstigninger i rummet på mere end 2 °C. Koldtandsrørene bør ligeledes isoleres, for at sikre at disse ikke opvarmes og der opstår unødigt kondensering.

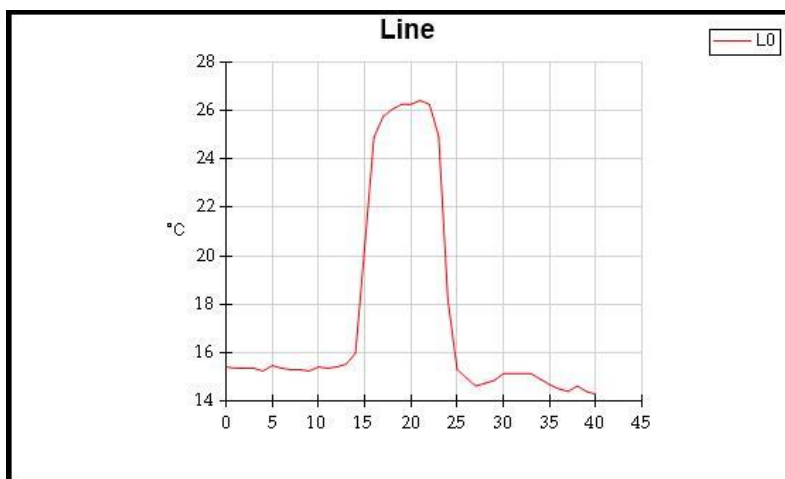
**IR002218.IS2**

| Graf/Målefelt | Grafen/ Målefeltet angiver temperatur svingninger. |
| Kælder | Kældervæggene ses med en lav isoleringsværdi. |
| Diverse | Rør installationerne ses mangelfuld isoleret. |

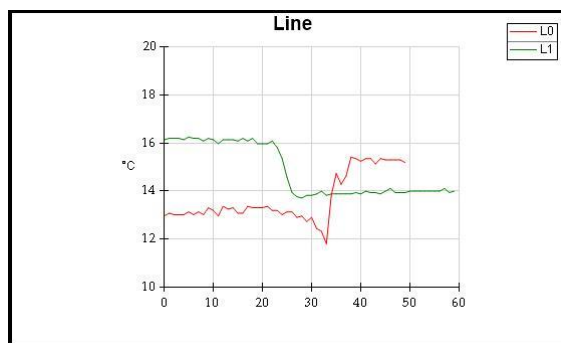
**IR002219.IS2**

| Graf/Målefelt | Grafen/ Målefeltet angiver temperatur svingninger. |
| Kælder | Kældervæggene ses med en lav isoleringsværdi. |
| Vinduer | Vinduerne ses med lav isoleringsværdi. |

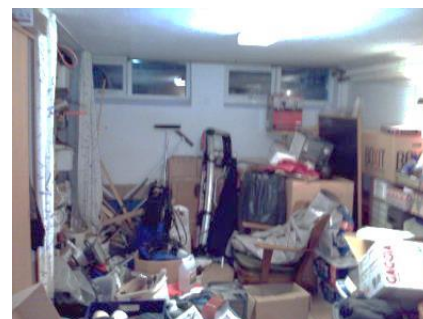
**IR002221.IS2**

| Kælder | Kældervæggene ses med en lav isoleringsværdi. |
| Vinduer | Vinduerne ses med lav isoleringsværdi.<br>Vinduesventiler åben. |
| Diverse | Rør installationerne ses mangelfuld isoleret. |

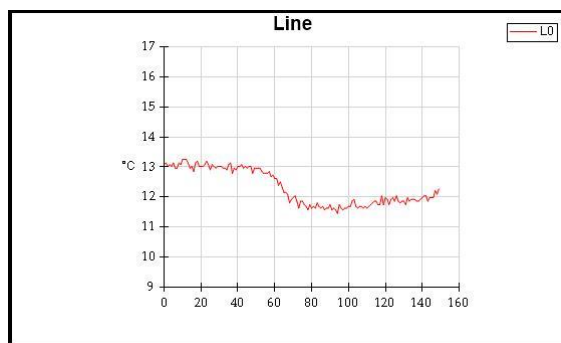
**IR002223.IS2**

| Kælder | Kældervæggene ses med en lav isoleringsværdi. |
| Diverse | Rør installationerne ses mangelfuld isoleret. |
| Udluftsventiler | Udluftsventilen, ses med et kuldeindtræk. |

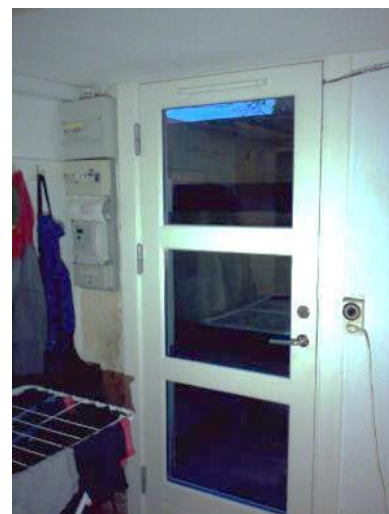
IR002224.IS2

| Kælder | Kældervæggene ses med en lav isoleringsværdi. |
| Dør | Dør ses med lav isoleringsværdi.<br>Udluftsventilen åben. |

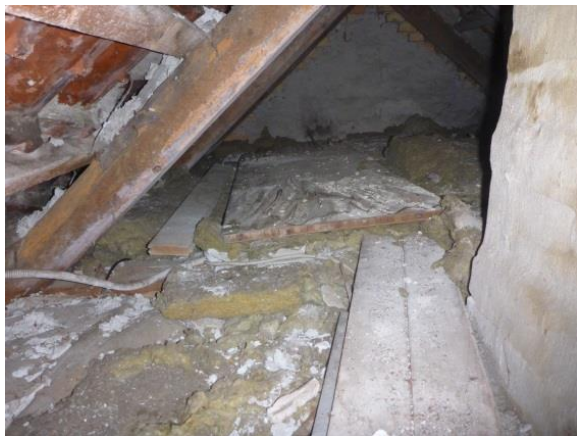
Foto 01 Loftrum

Tagrummet er isoleret med ca. 100/150 cm mineraluld. Hvis loftets isolering er mindre end 250 mm, bør loftet efterisoleres til nuværende anbefalinger på minimum 300 mm og gerne 400 mm. Når der efterisoleres til mere end 150 mm skal der udlægges en tæt dampspærre i konstruktionen.

For at kunne montere dampspærren over loftbeklædningen, skal eksisterende isolering samt eventuelle indskudsbrædder og -ler fjernes. Dampspærren monteres mellem spærene og føres 50 mm op ad spærside og rem, hvor den tapes fast eller klemmes bag liste med fugebånd eller fugemasse, så der opnås en lufttæt samling.
