# TERMOGRAFI AF BOLIG

# Termografisk inspektion af bygning

| Type af bygning: <b>parcelhus</b> |
| Bygge år: <b>1950</b> |

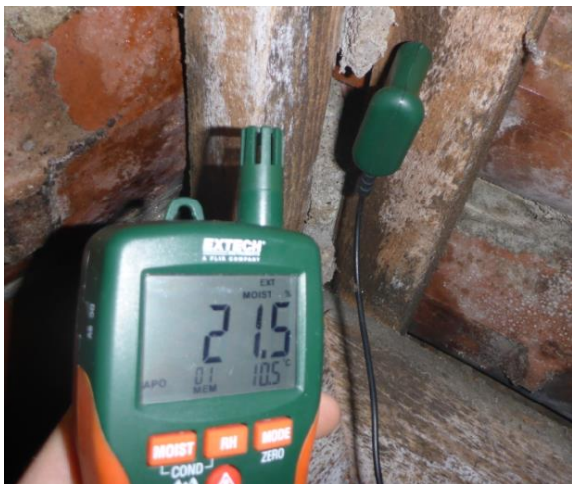
Foto 03 Fugtmåling

Fugt niveauet i tagkonstruktionen ses let forhøjet på måledagen. Der blev målt et fugtniveau på 21,5 % ved 10,5° i tagkonstruktionen. Ligeledes ses der vandperler på undersiden af tagstenene. Det anbefales derfor, at etablere øget udluftning i loftrummet.

Fugtniveauet bør ikke overstige 18 % / 20 %. Ved et forhøjet fugtniveau, er der risiko for det kan føre til skimmel, råd og svamp i tagkonstruktionen. Det kritiske fugtindhold for træ ansættes normalt til:

Da fugtniveauet her er forholdsvis højt, bør der etableres udluftning enten i gavle eller som tagventiler. Konstruktionen er formodentlig tænkt udluftet som på nedenstående illustration, men som det ses på foto nr. 03, er udluftningen i kippen delvis blokeret med mørtel. Ligeledes bør det kontrolleres om der luftpassage mellem tagkonstruktionen og skråvægge, her bør der som et minimum være en afstand på 20 mm.

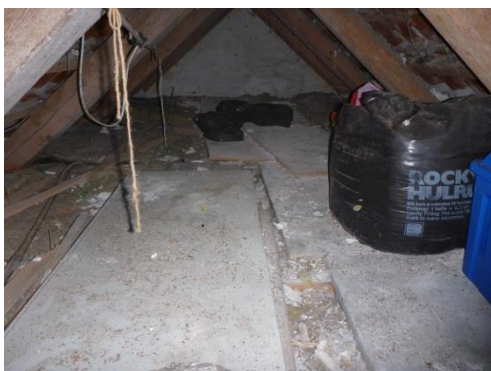
Foto lofttrum

På loft- og skunkrum ses der brædder, plader og opbevaringseffekter anbragt direkte på isoleringen. Det anbefales at isoleringen holdes fri for effekter. Opbevares der ting på loftet, nedsættes ventilationen af loftet, samt isoleringen trykkes så isoleringsværdien bliver forringet, og desuden risikerer man skimmelsvamp og i værste fald råd.

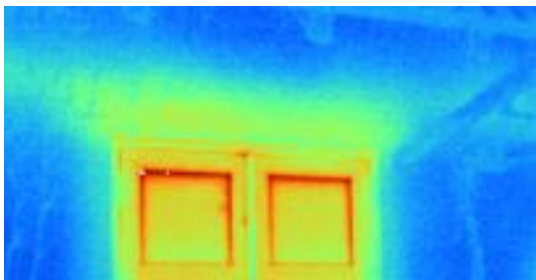
Ir 183 Eksempel på varmetab fra overligger

Ligeledes ses der kuldebroer fra varmetab fra dør- og vinduesoverligger, da disse formodentlig er massive, og der derved opstår en kuldebro. Ønskes der at forbedre ydermurenes isolering, kan der anbefales at boligen facadeisoleres.

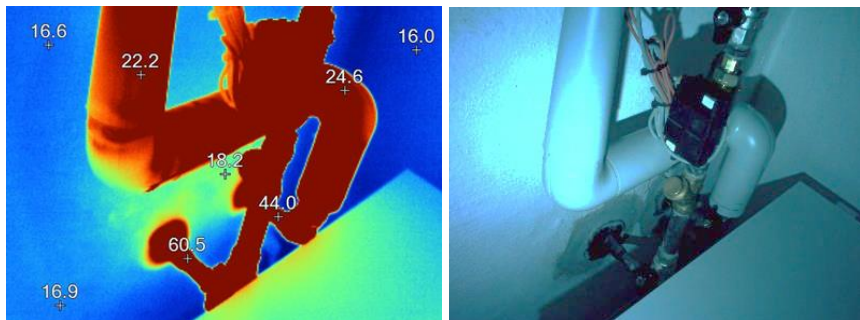
f.eks. Ir 217

På Ir billederene fra kælderen, ses der et generelt varmetab fra rørinstallationerne. Installationerne bør isoleres for at hindre unødigt energiforbrug og for at sikre at rumtemperaturen kan reguleres. Installationerne bør isoleres i en grad, så varmeafgivelsen herfra ikke på noget tidspunkt medfører temperaturstigninger i rummet på mere end 2 °C. Koldtandsrørene bør ligeledes isoleres, for at sikre at disse ikke opvarmes og der opstår unødigt kondensering.
