# ELTAVLE TERMOGRAFI

KUNDEADRESSE

Udført 29/11-2013

Termografisk inspektion af eltavler i xxxxx. Hovedtavler og undertavler i administrationsbygningen, samt generatorhus, blev gennemgået, rekvireret af Teknisk Service Specialist xxxxx.

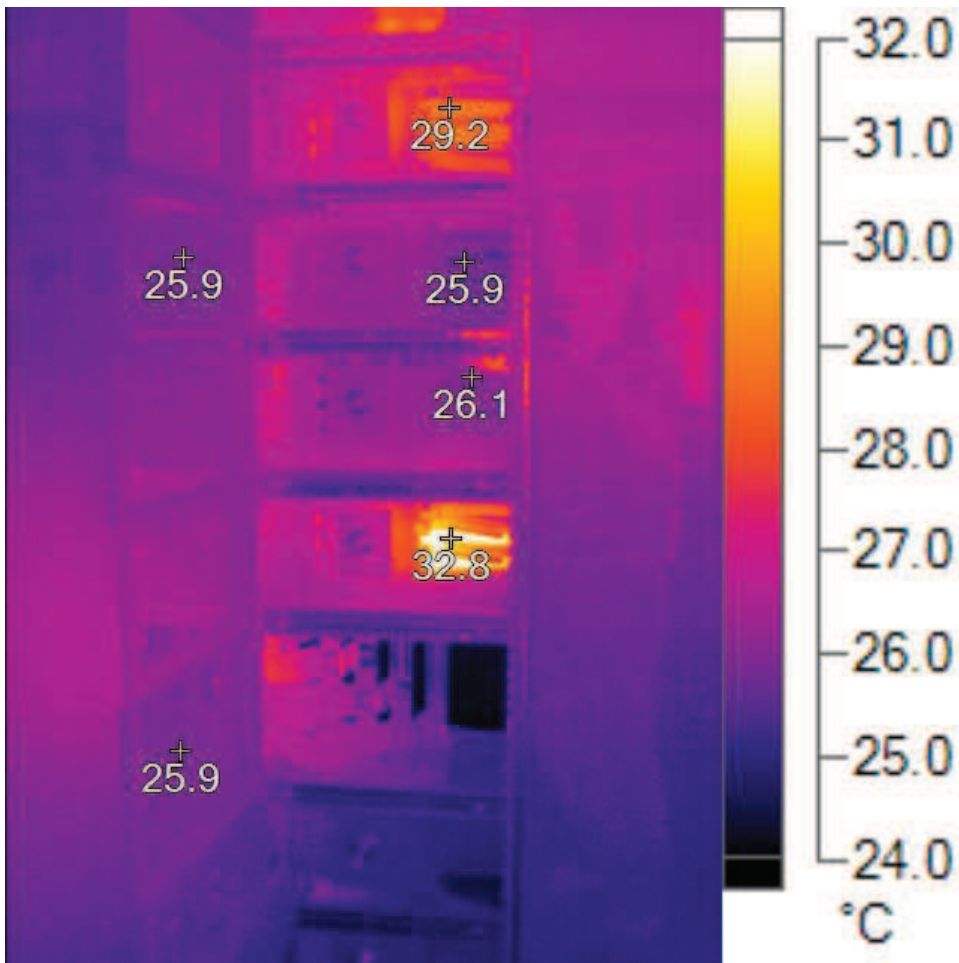
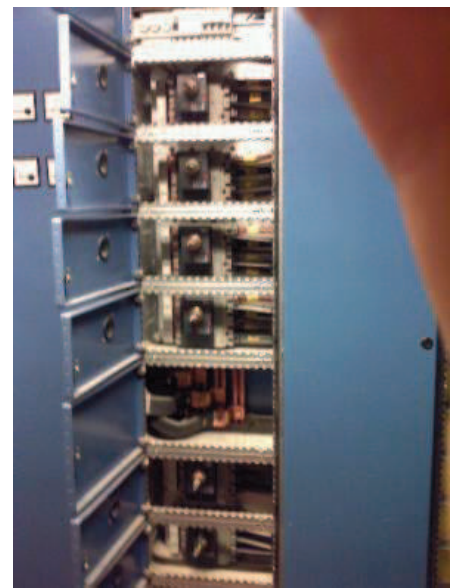
Tavle 0.1 - Sektion 3 fra højre. midt

Overbliksbillede. Se næste side.

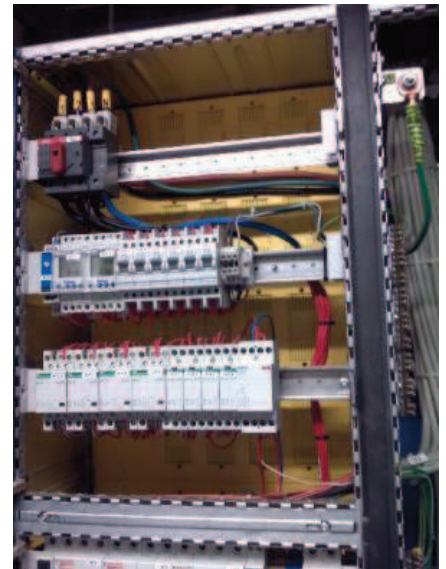
Tavle 0.2 - Sektion 3 fra højre

Der ses kraftig varmeudvikling fra relæerne på DIN-skinen. Dette er ikke en atypisk varmeudvikling for komponenter der indeholder spoler, men det anbefales at lave afstand mellem komponenterne (5-10mm) da dette vil resultere at komponenternes levetid formodentlig vil forøges, og der er disponibel plads på DIN-skinen. Komponenterne vil da kunne afgive varmen ved konvektionsprincippet.

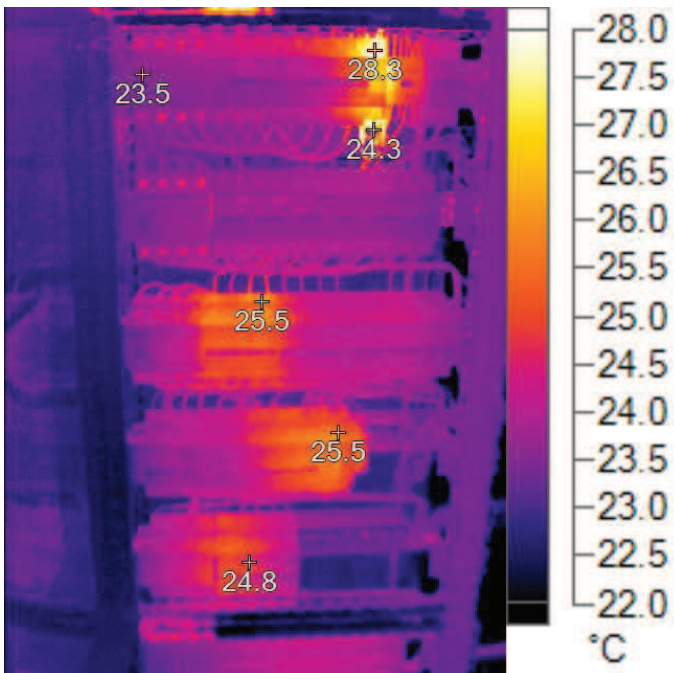
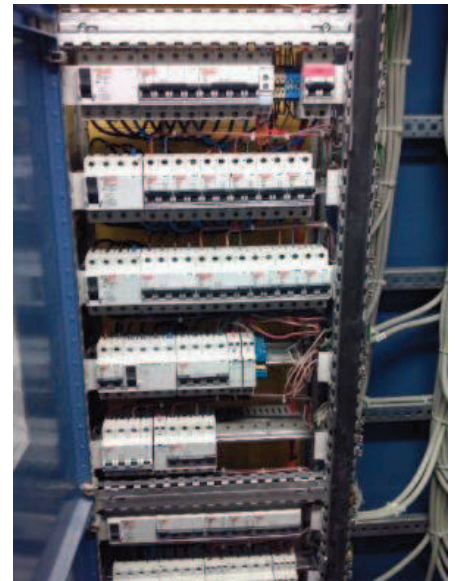
Tavle 0.2 - sektion 3 fra højre

Der ses en øget varmeafgivelse ved den nedre skrueterminal på timer-relæet, svagt faldende ud i lederne.

Her bør lederne afmonteres, og ledningernes ledningstykke bør kontrolleres, om der er anvendt en korrekt dobbelt-tylle til skrueterminalen.

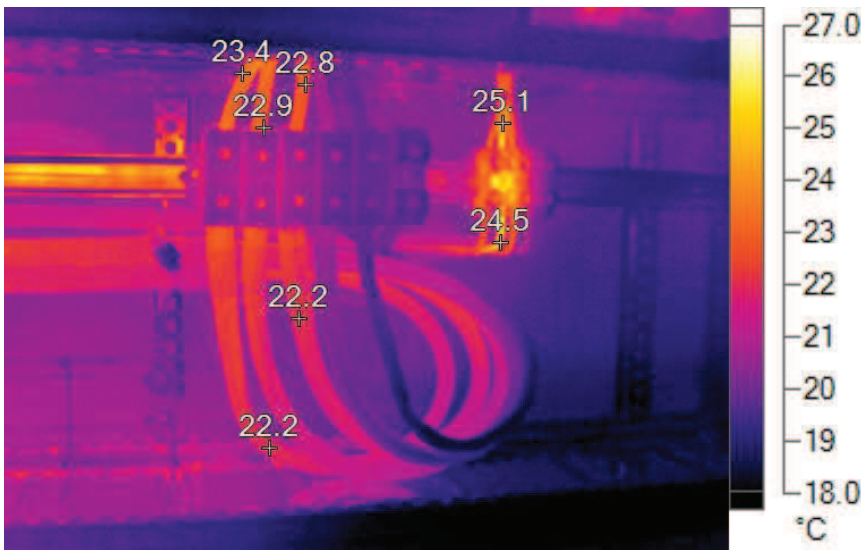
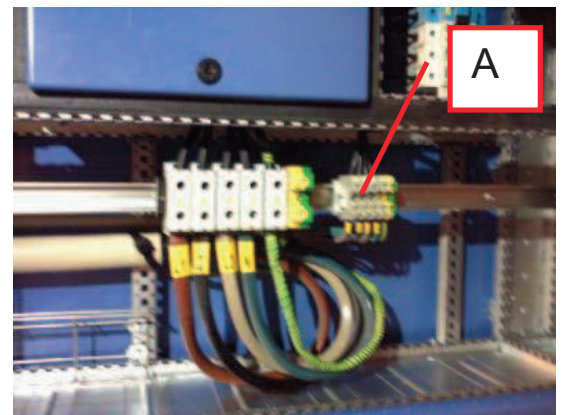
Ventilationstavle - Venstre sektion - Nedre

**Fejl - Skal repareres snarest** - Der ses en øget varmeafgivelse terminal to fra venstre (A), svagt faldende ud i lederne. Her bør lederne afmonteres, og ledningernes ledningstykke bør kontrolleres, om der er anvendt en korrekt tulle til skrueterminalen, og om denne er crimpet korrekt, og genmonteres.

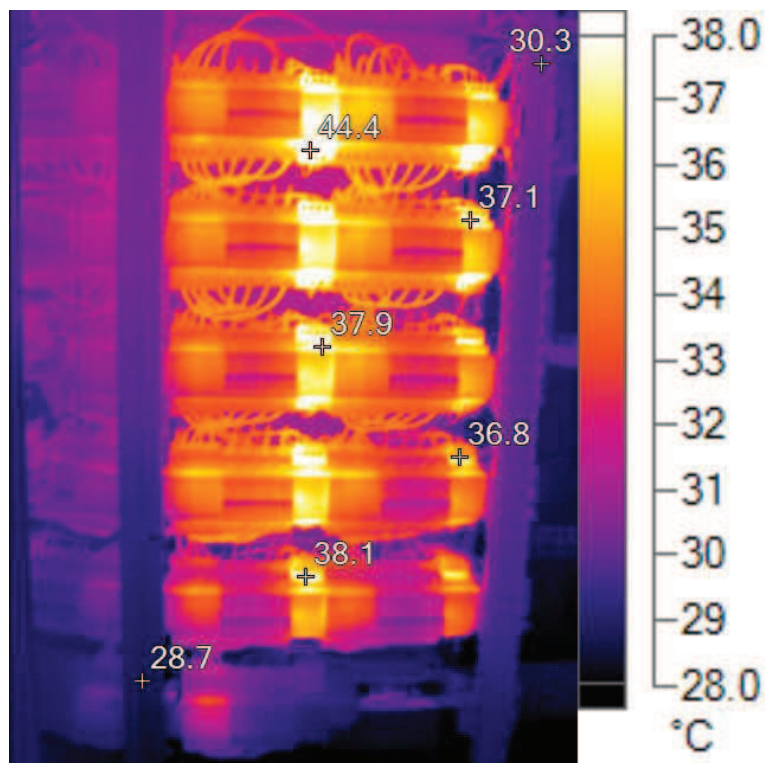
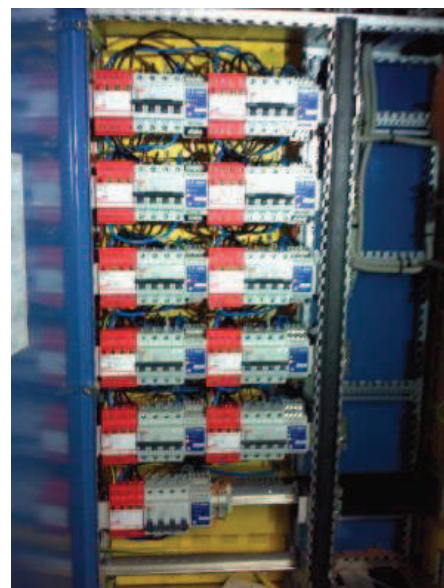
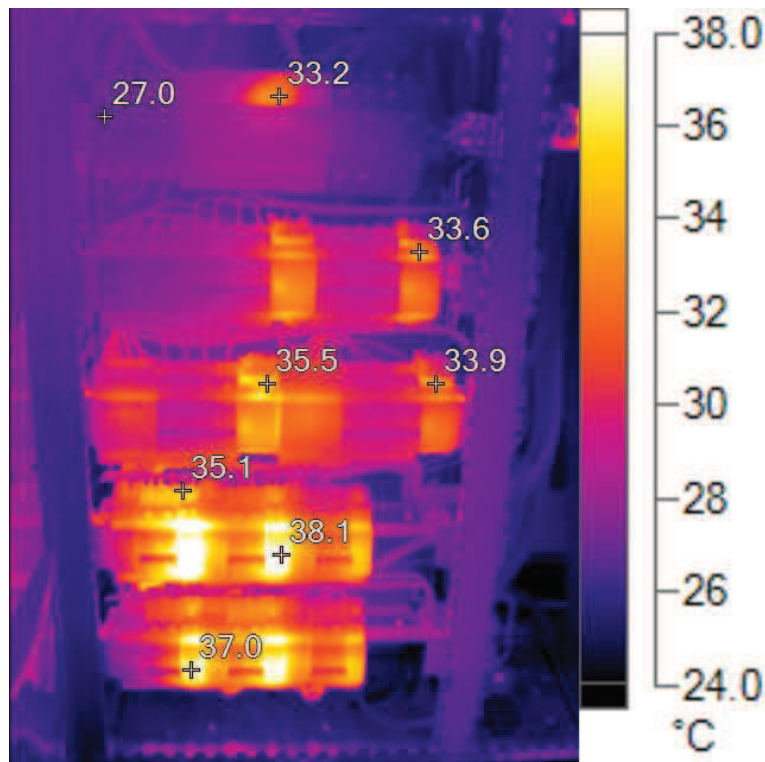
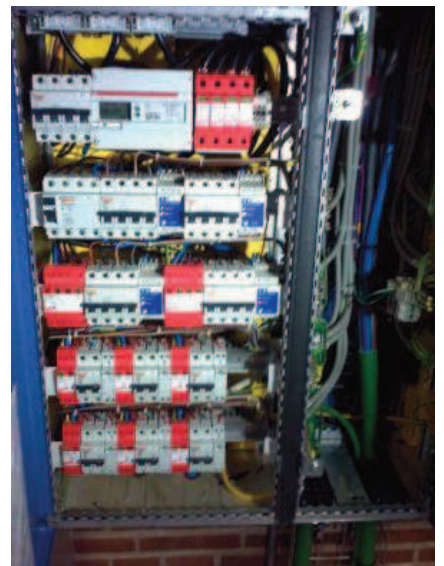
Tavle 0.4 - Sektion 3 fra højre

Der ses ingen termiske afvigelser der er kritiske. Mange af komponenterne ses varmeafsettende.

Det anbefales derfor at der eftermonteres kabinetblæsere i lågerne på de enkelte sektioner, for at opnå forceret afkøling af komponenterne, da dette vil forøge levetiden.

Dette anbefales, da der her er tale om et centralt serverrum, hvor risikoen for driftsstop/udfald bør nedsættes. Forceret ventilation vil bidrage til at nedbringe denne risiko.

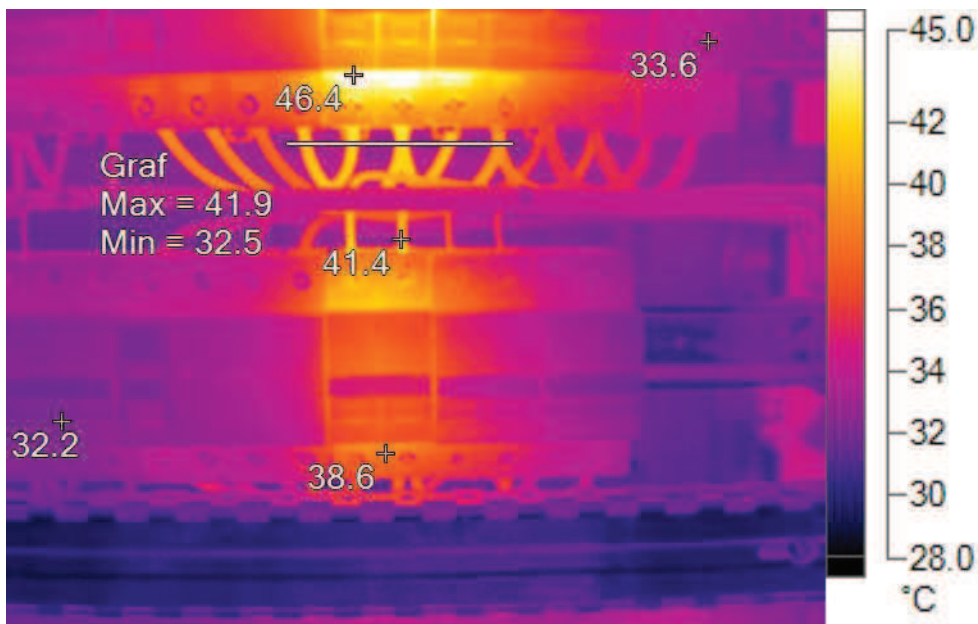
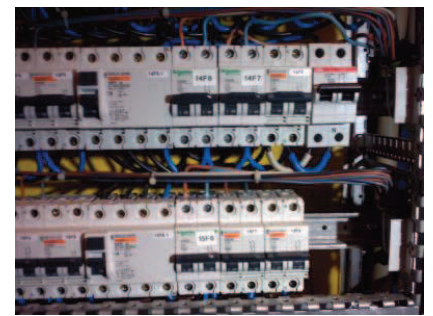
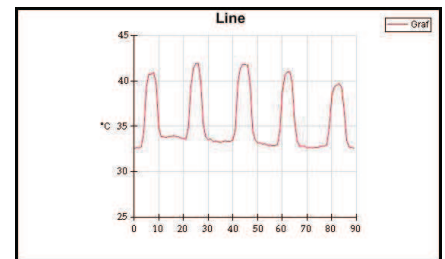
Tavle 1.2 - Øvre

Mange af tavlens grupper ses kraftigt belastede, målt fra 9,14 A op til 10,55 A, forsikrede med 13A. Der er ingen termiske afvigelser på disse, ud over øget temperatur grundet belastningen. Det kan anbefales at overveje, og der kan laves en mere optimal gruppefordeling fremadrettet, således at de nuværende næsten fuld-lastede (81%) grupper, kun del-belastes.

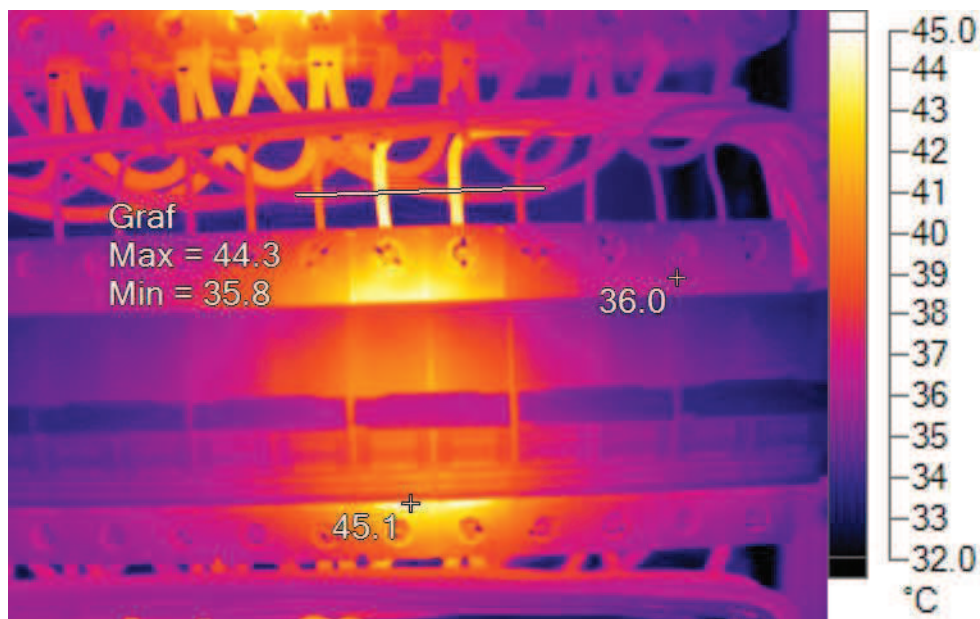
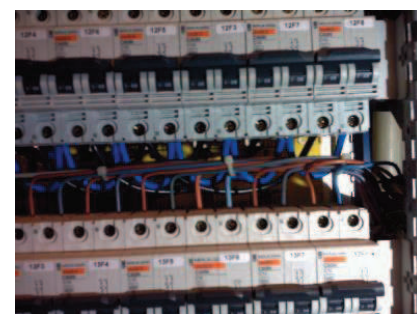
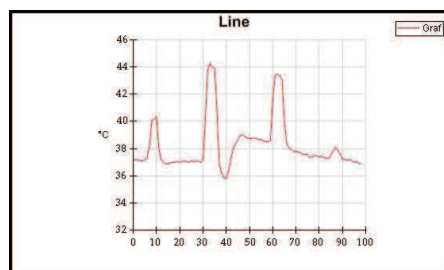
Tavle 1.2 - Øvre

Mange af tavlens grupper ses kraftigt belastede, målt fra 9,14 A op til 10,55 A, forsikrede med 13A.

Der er ingen termiske afvigelser på disse, ud over øget temperatur grundet belastningen. Det kan anbefales at overveje, og der kan laves en mere optimal gruppefordeling fremadrettet, således at de nuværende næsten fuld-lastede (81%) grupper, kun del-belastes.

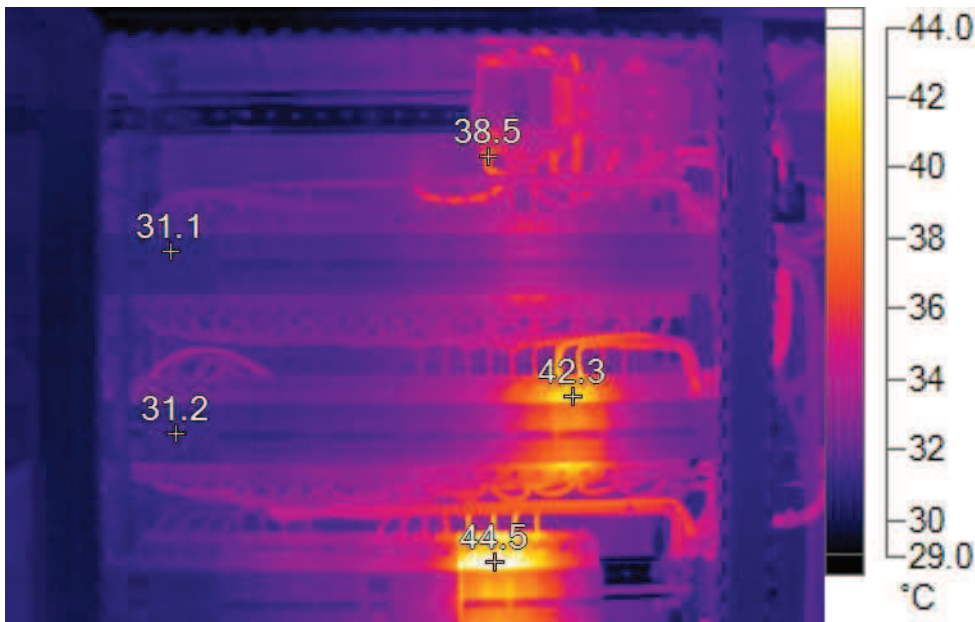
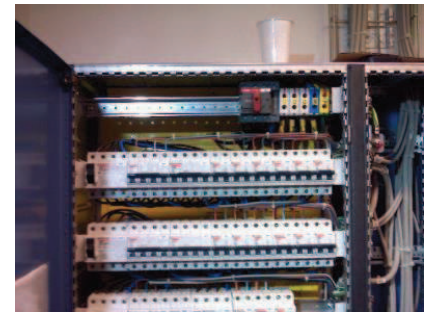
Tavle 2.2 - Øvre

Mange af tavlens grupper ses kraftigt belastede.

Der er ingen termiske afvigelser på disse, ud over øget temperatur grundet belastningen.

Det kan anbefales at overveje, og der kan laves en mere optimal gruppefordeling fremadrettet, således at de nuværende næsten fuld-lastede grupper, kun del-belastes.
