# Boligtermografi

## med undertryk

Inspektion udført 17/12 2014

# Termografisk inspektion af bygning

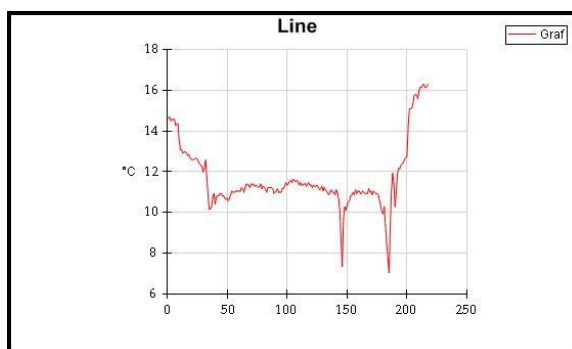
IR006465.IS2

| Døre: | Døren ses med kuldeindtræk fra ruder og konstruktion. Døren bør udskiftes til en nyere type, med en lavere U-værdi, for at nedsætte varmetabet her. |

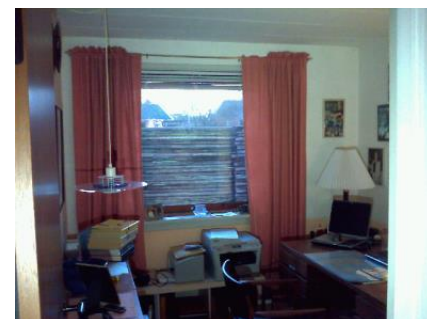
IR006466.IS2

| Vægge: | Ydervægge ses generelt isolerede, og kun med mindre afvigelser i isoleringsværdien. |
| Vinduer: | Vinduer ses med kraftigt kuldeindtræk fra rammekonstruktion, og fra ruder. |

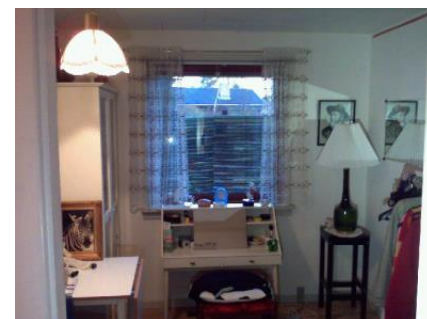
IR006468.IS2

| Vægge: | Ydervægge ses generelt isolerede, og kun med mindre afvigelser i isoleringsværdien. |
| Vinduer: | Vinduer ses med kraftigt kuldeindtræk fra rammekonstruktion, og fra ruder. |

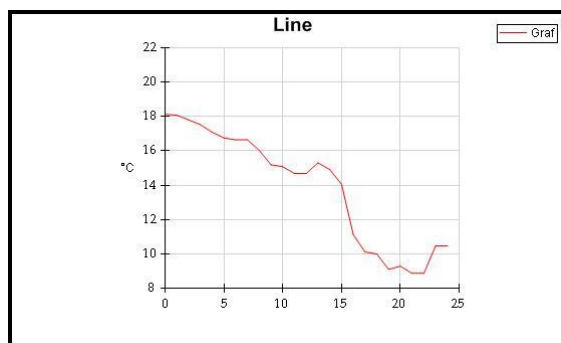
IR006471.IS2

| Døre: | Døren ses med kuldeindtræk fra ruder og konstruktion. Døren bør udskiftes til en nyere type, med en lavere U-værdi, for at nedsætte varmetabet her. |
| Vægge: | Ydervægge ses generelt isolerede, og kun med mindre afvigelser i isoleringsværdien. |
| Ventilation: | Udluftsventilatoren ses med et kuldeindtræk. |

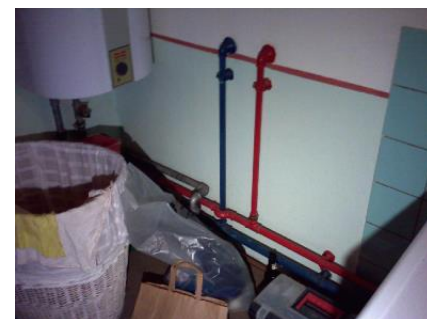
IR006473.IS2

| Varmeanlæg/Rørinstallationer: | Der ses uisolerede rør. Varmtvandsrør bør isoleres for at mindske varmetabet og koldtvandsrør for at undgå kondens og bakterier. |

På billederne fra fyrrummet ses der et varmetab fra rørintallationerne. Installationerne bør isoleres for at hindre unødigt energiforbrug, kondensering, og for at sikre at rumtemperaturen kan reguleres. Installationerne bør isoleres i en grad, så varmeafgivelsen herfra ikke på noget tidspunkt medfører temperaturstigninger i rummet på mere end 2 °C.

Koldtandsrørene bør ligeledes isoleres, for at sikre at disse ikke opvarmes og der opstår unødigt kondensering, samt der er muligt grundlag for bakterievækst i disse.

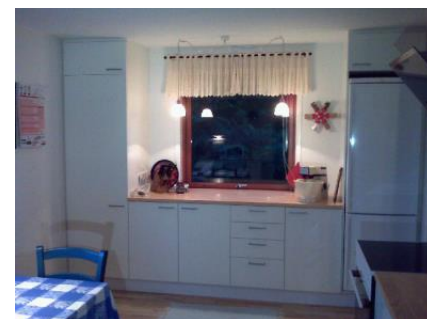
**IR006474.IS2**

Vinduer ses med kraftigt kuldeindtræk fra rammekonstruktion, og fra ruder.

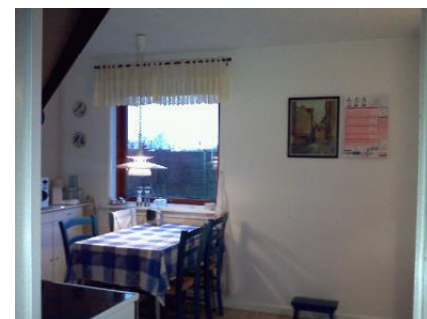
IR006475.IS2

| Vinduer: | Vinduer ses med kraftigt kuldeindtræk fra rammekonstruktion, og fra ruder. |

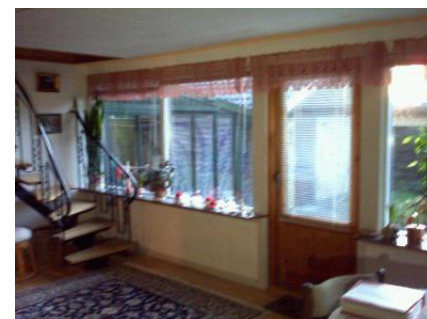
**IR006480.IS2**

| Vinduer: | Vinduer ses med kraftigt kuldeindtræk fra rammekonstruktion, og fra ruder. |

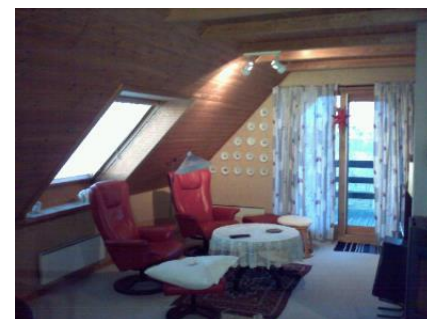
IR006484.IS2

| Skråvæg: | Skråvæggen ses med en fyldestgørende isoleringsværdi. |

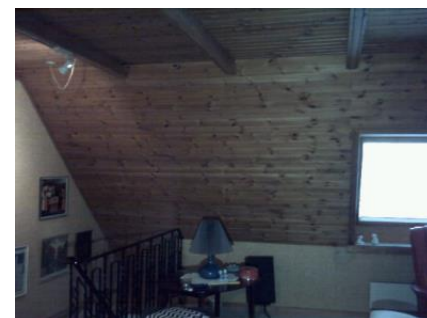
IR006485.IS2

| Skråvæg: | Skråvæggen ses med en fyldestgørende isoleringsværdi. |

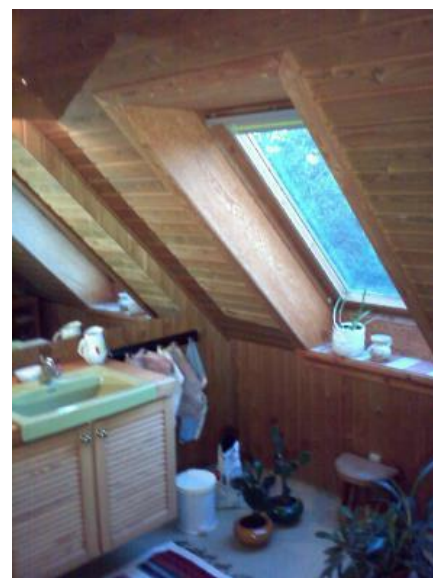
IR006488.IS2

| Skråvæg: | Skråvæggen ses med en fyldestgørende isoleringsværdi. |

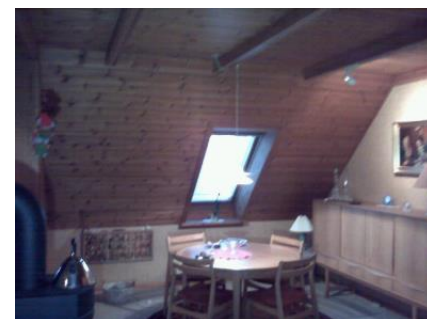
IR006490.IS2

| Skråvæg: | Skråvæggen ses med en fyldestgørende isoleringsværdi. |

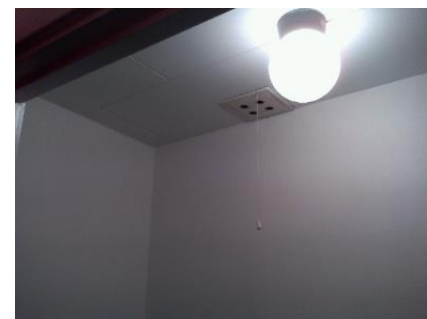
IR006500.IS2

| Ventilation: | Udluftsventilatoren ses med vindindtræk, pga. manglende kontrasjæld. Denne bør udskiftes til en elektrisk styret type. |

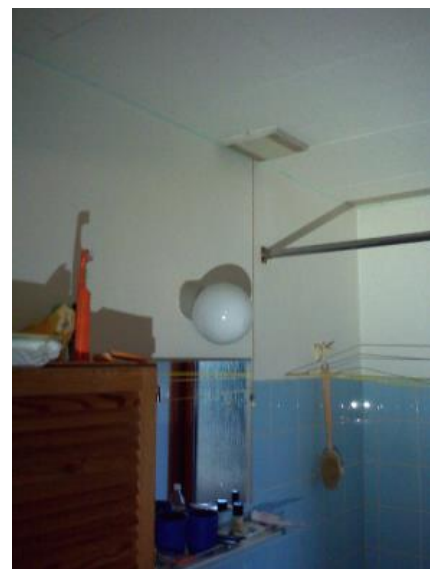
IR006506.IS2

| Ventilation: | Udluftsventilatoren ses med vindindtræk, pga. manglende kontrasjæld. Denne bør udskiftes til en elektrisk styret type. |

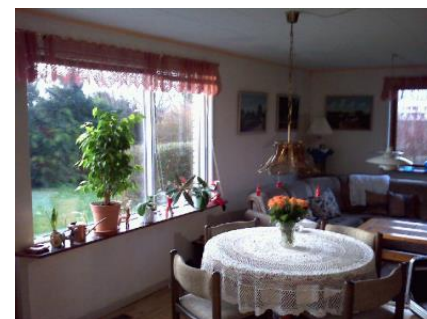
IR006513.IS2

| Vægge: | Der kuldeindtræk ind i væggen, grundet lækager i konstruktionssamlingen mellem loft og væg. |

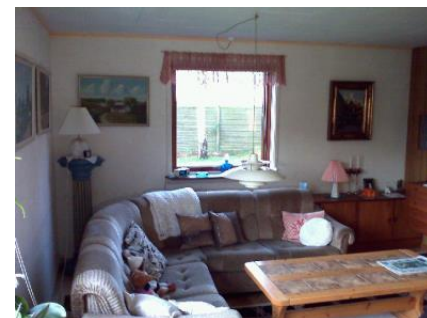
IR006514.IS2

| Vægge: | Der kuldeindtræk ind i væggen, grundet lækager i konstruktionssamlingen mellem loft og væg. |

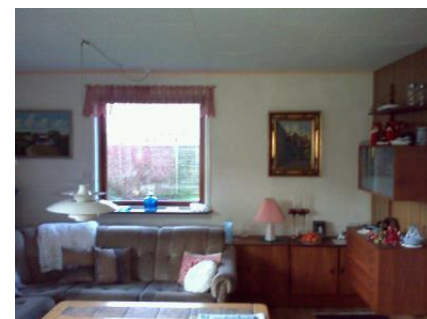
IR006516.IS2

| Vægge: | Der kuldeindtræk ind i væggen, grundet lækager i konstruktionssamlingen mellem loft og væg. |

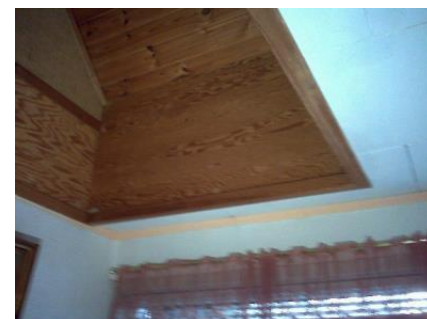
IR006518.IS2

Skråvæggen ses med lækager i klimaskærmen, omkring konstruktionssamlinger.

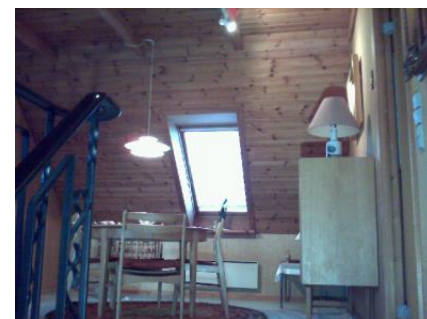
IR006522.IS2

| Skråvæg: | Skråvæggen ses med lækager i klimaskærmen, omkring konstruktionssamlinger. |

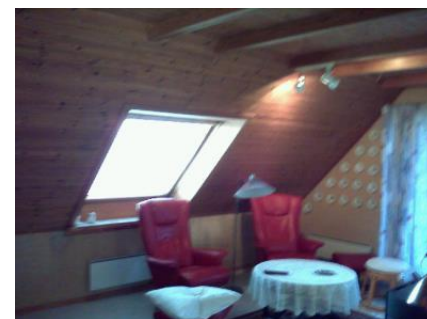
IR006524.IS2

| Skråvæg: | Skråvæggen ses med lækager i klimaskærmen, omkring konstruktionssamlinger. |

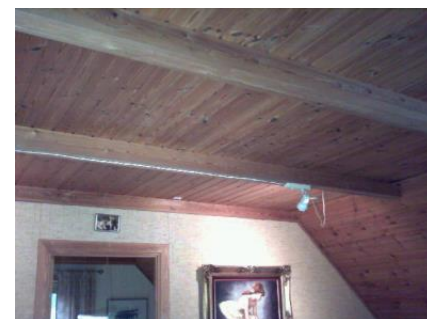
## Stue 1. sal

| Graf: | Grafen viser temperaturvariationer over stregen, læst fra venstre mod højre på billedet. |
| Skråvæg: | Skråvæggen ses med lækager i klimaskærmen, omkring konstruktionssamlinger. |

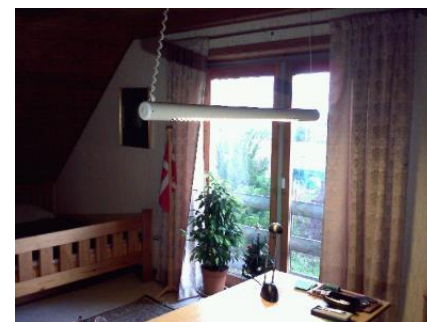
## Kontor 1. sal

| Graf: | Grafen viser temperaturvariationer over stregen, læst fra venstre mod højre på billedet. |
| Døre: | Døren ses med lækager fra tætningslisterne. |
| Vægge: | Der ses lækager i samlingen mellem væg og gulv. |
| Skråvæg: | Skråvæggen ses med lækager i klimaskærmen, omkring konstruktionssamlinger. |

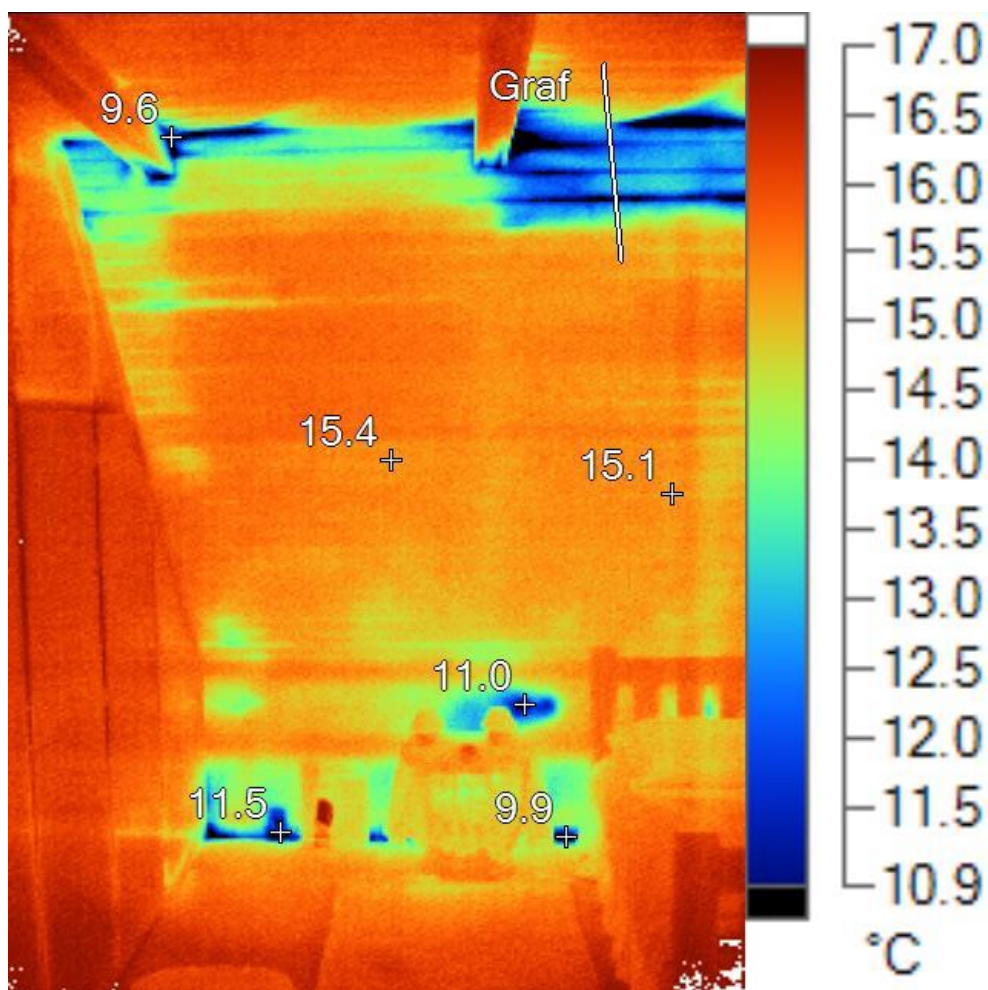
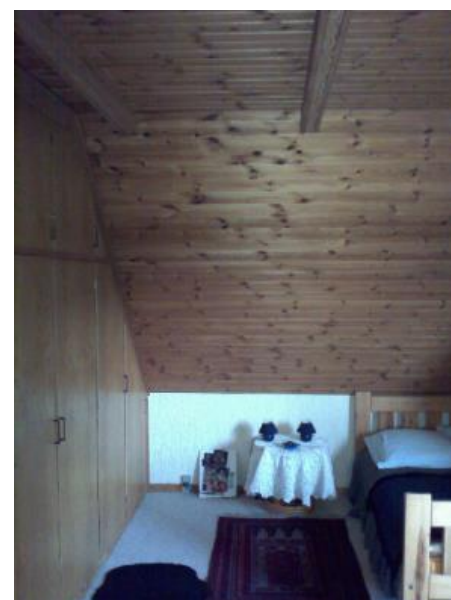
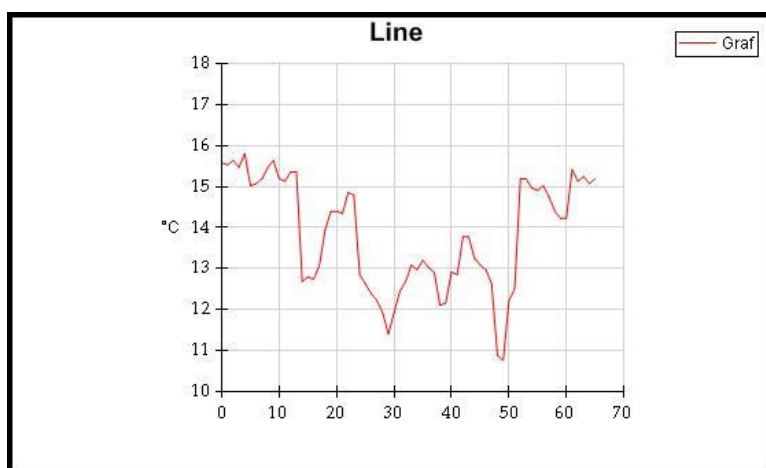
## Kontor 1. sal

| Graf: | Grafen viser temperaturvariationer over stregen, læst fra venstre mod højre på billedet. |
| Skråvæg: | Skråvæggen ses med lækager i klimaskærmen, omkring konstruktionssamlinger. |

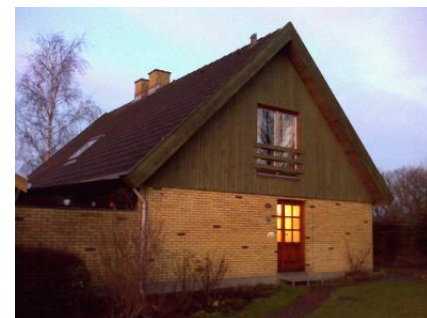
## Østgavl

| Tag: | Tagfladen ses med en ensartet overfladetemperatur. |
| Vægge: | Murværket ses med en ensartet isoleringsværdi, med kun mindre temperaturafvigelser. |
| Sokkel: | Der ses her et varmetab fra soklen. |

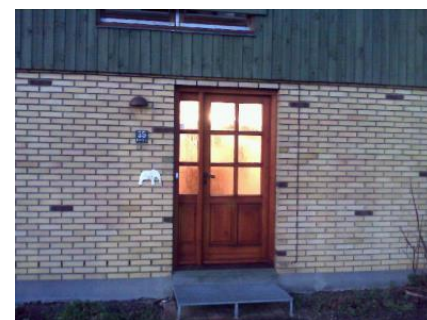
## Østgavl

| Vægge: | Murværket ses med en ensartet isoleringsværdi, med kun mindre temperaturafvigelser. |
| Døre: | Der ses varmetab fra dørens ruder. En enkelt rude ser ud til at være udskiftet, til en lavenergirude. |

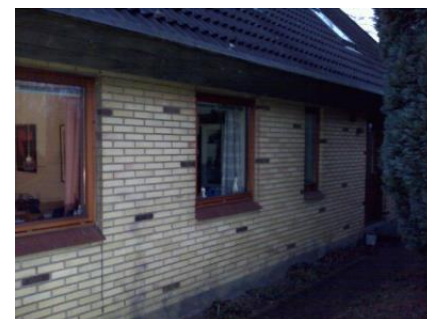
## Facade mod nord

| Graf: | Grafen viser temperaturvariationer over stregen, læst fra venstre mod højre på billedet. |
| Vægge: | Murværket ses med en ensartet isoleringsværdi, med kun mindre temperatursvigelser. |
| Sokkel: | Der ses et større varmetab fra sokkelen her. Formodentlig er der her gulvvarme, med mangelfuld sokkelisolering. |
| Vinduer: | Der ses varmetab fra vinduer. |

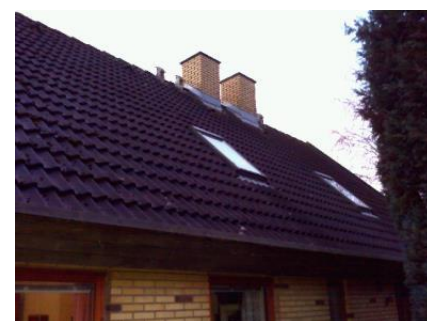
## Tagflade mod Nord

| Tag: | Tagfladen ses med en ensartet overfladetemperatur. |
| Vinduer: | Der ses varmetab fra vinduer. |

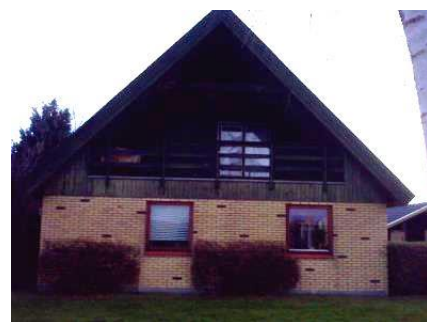
## Gavl mod vest

| Vægge: | Murværket ses med en ensartet isoleringsværdi, med kun mindre temperatursafvigelser. |
| Sokkel: | Der ses her et varmetab fra soklen. |
| Vinduer: | Der ses varmetab fra vinduet til venstre i billedet. |

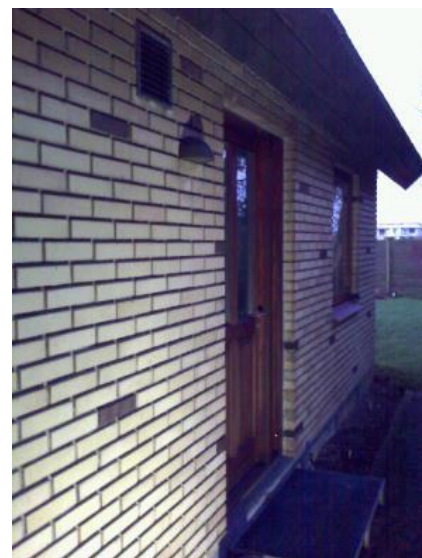
## Facade mod nord

| Vægge: | Murværket ses med en ensartet isoleringsværdi, med kun mindre temperatursvigelser. |
| Sokkel: | Der ses her et varmetab fra soklen. |
| Dør: | Der ses varmetab fra dørens ruder |

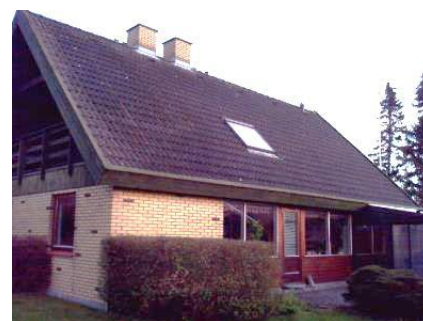
## Facade mod syd

| Tag: | Tagfladen ses med en ensartet overfladetemperatur. |
| Vægge: | Murværket ses med en ensartet isoleringsværdi, med kun mindre temperatursafvigelser. |
| Sokkel: | Der ses her et varmetab fra soklen. |
