# FUGT- & SKIMMELBESIGTIGELSE

Inspektion udført X/1 2015

**Sag nr.:**

10XXX-1X

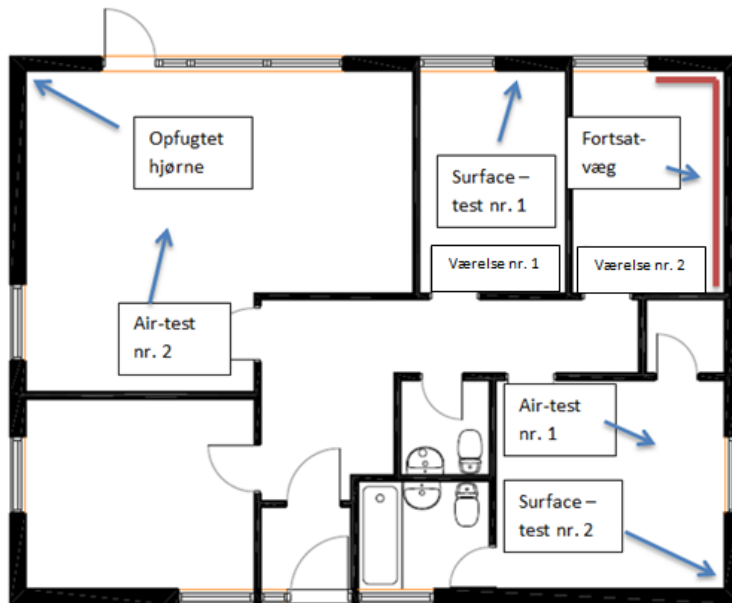
### 5.1 Bilag 1 - Skitseret plantegning

Observationer og prøvetagninger er indført på plantegningen.

1. sal. Tegning ej målfast.
