# Bygningstermografi

Inspektion udført 19/3 2015

# Termografisk inspektion af bygning

xxxxxxx, 6700 Esbjerg

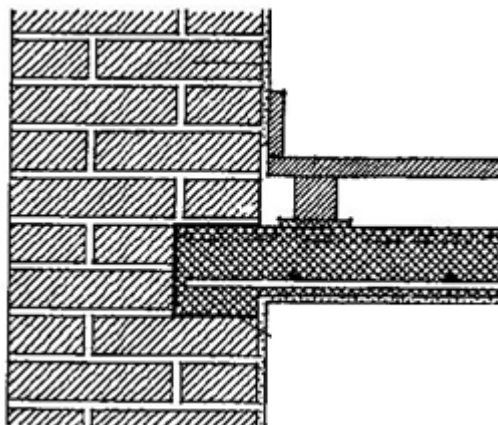
På gavlene ses aftegninger af etageadskillelserne, betondækkene hviler sandsynligvis på indermuren, og udefra ses betondækket som en let øget kuldebro (se foto 10641).

Tegningen herunder viser hvordan etageadskillelsen muligvis er opbygget.

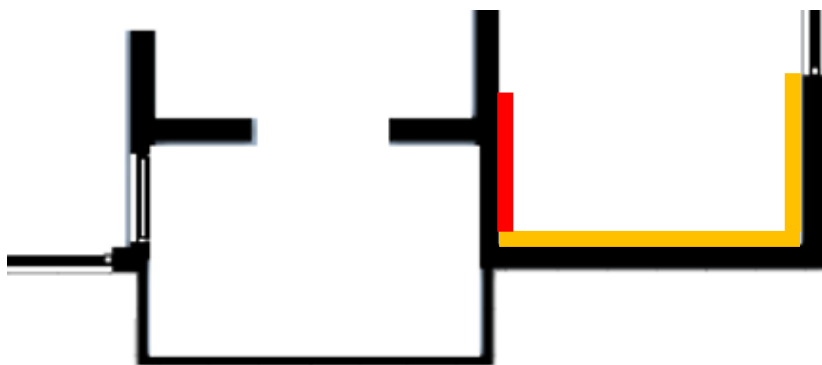
Udvendigt ses et øget varmetab fra samlingen til højre for altanen (foto 10674– Billedet ses også herunder).

Dette varmetab opstår fordi muren her går direkte ind i beboelsen, og der dannes derved en kuldebro. Kuldebroen vil ikke kunne fjernes ved indvendig efterisolering af ydervæggene, men skal enten isoleres udefra, eller ved indvendig efterisolering af væggen mod altanen (se tegning herunder).

Den **gule streg** repræsenterer indvendig efterisolering af ydervæggene, den **røde streg** repræsenterer det ekstra isolering, der skal til for at mindske kuldebroen til højre for altanen.

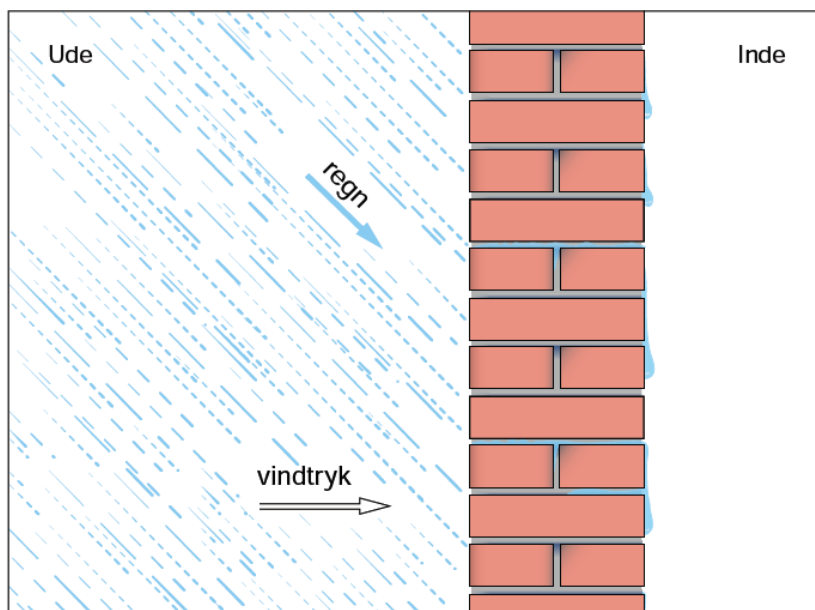
Illustrationen her til højre viser hvordan murværkets tæthed omkring fugerne har en afgørende betydning for væggens fugtighed.

Figur 18. Ved utætte fuger kan slagregn presses gennem ydervæggen. Måske opdages det kun få gange om året, når vinden står i et specielt hjørne. Hvis rummet har høj temperatur og vandmængderne er små, kan fugten fordampe til rumluften. Hvis der imidlertid opsættes indvendig efterisolering vil vandet ikke kunne fordampe, og der vil ske en opfugtning af væggen. Ved hulmure kan problemet opstå i udmurede felter som faste bindere, omkring vinduer m.m. Udvendig efterisolering forhindrer vandindtrængning.

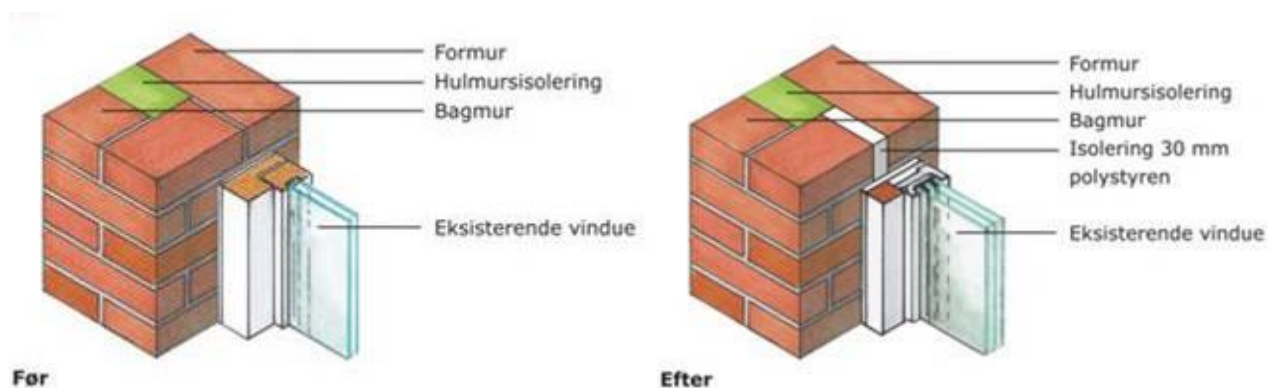
Når vinduerne udskiftes bør der i den forbindelse isoleres i vinduesfalsen, som det ses på billedet herunder.

I vinduesfalsen skal der skæres en rille på 30-50 mm som stoppes med polystyren-isolering, og at bryde den kuldebro der er ved vinduesfalsen.
