# Boligtermografi

Inspektion udført 11/01 2016

# Termografisk inspektion af bygning

xxxxxVej, 5000 Odense

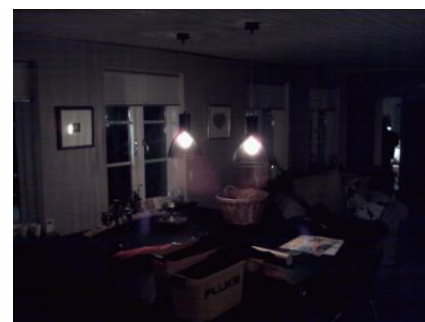
IR012462.IS2

Vinduer:	Vinduet ses med en god isoleringsværdi, og uden anormale varmetab.
Vægge:	Der ses kuldeindtræk ved loftet.

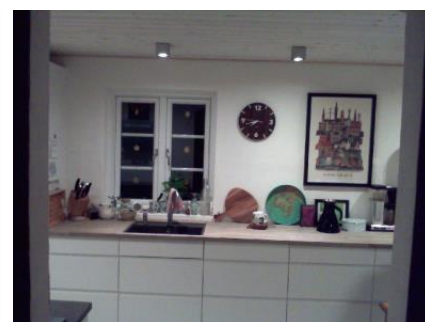
IR012466.IS2

Vinduer:	Vinduet ses med en god isoleringsværdi, men med kold kant.
Vægge:	Ydervæggen ses med varierende isoleringsværdi.

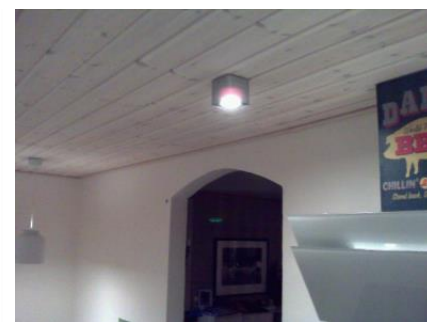
IR012468.IS2

Graf:	Grafen viser temperaturvariationer over stregen, læst fra venstre mod højre på billedet.
Døre:	Døren ses med kuldeindtræk ved tætningslisterne. Der ses kuldeindtræk ved kattelommen. Døren ses med en god isoleringsværdi. Ruden i døren ses med lav isoleringsværdi.

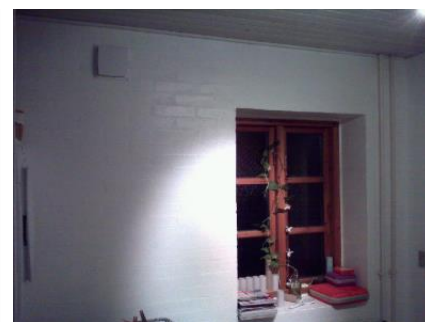
IR012471.IS2

Vinduer:	Vinduet ses med en lav isoleringsværdi.
Vægge:	Ydervæggen ses med ensartet isoleringsværdi.

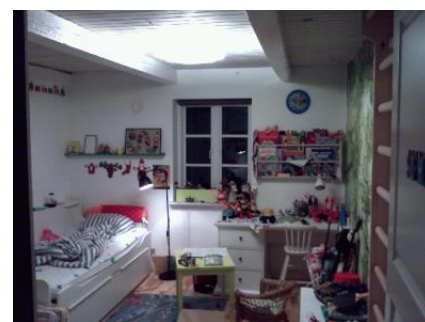
IR012475.IS2

Indvendigt fra ses ydervæggene ligeledes med ensartet overfladetemperatur (foto 12475).

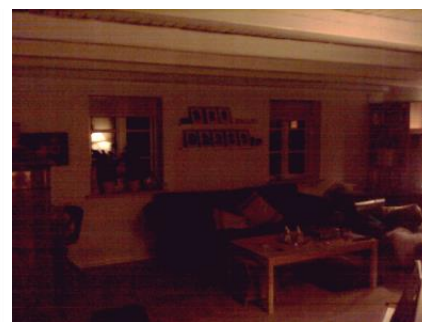
IR012479.IS2

Vinduer/døre ses andre steder med en lav isoleringsværdi (eksempel på foto 12479).

Vinduer:	Vinduet ses med en lav isoleringsværdi.
Vægge:	Ydervæggen ses med varierende isoleringsværdi.

Generelt set vil det være rentabelt at alle ældre termoruder udskiftes til nye lavenergiruder, hvis muligt.

Vinduernes trækonstruktion bør derfor undersøges for skader, og hvis vinduerne er i god stand kan der med fordel nøjes med en udskiftning af ruderne til nye lavenergiruder.

Hvis der er skader i trækonstruktionen bør hele vinduet udskiftes.

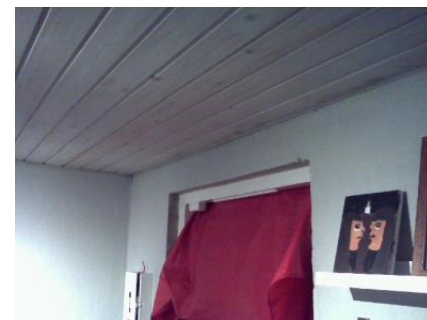
IR012510.IS2

Der ses lækager i samlingen mellem væg og loft.

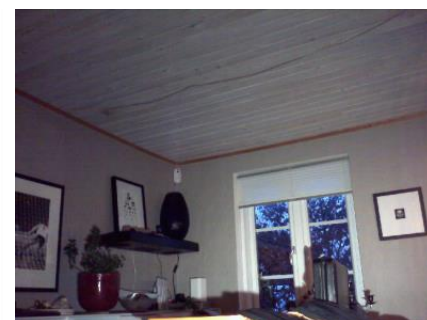
IR012512.IS2

Der ses lækager omkring loftudtag.

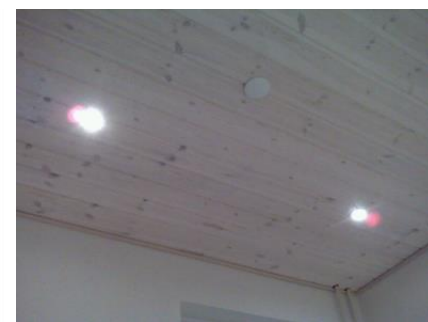
IR012517.IS2

Der ses lækager omkring spots og loftudtag.

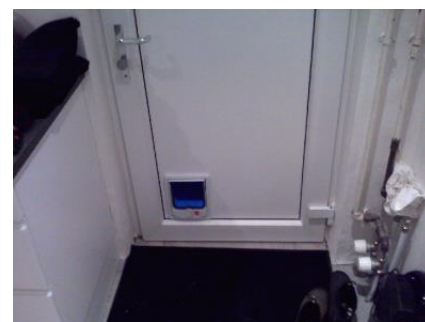
IR012518.IS2

Tætningslisterne i enkelte døre ses mangelfulde med vindindtræk til følge (foto 12557/12518). På sidstnævnte billede ses der ligeledes træk fra kattelommen, der ikke er korrekt tætsluttende.

Der vil altid være et øget varmetab fra en kattelomme, da denne ikke er isoleret i samme grad som selve døren.

Graf:	Grafen viser temperaturvariationer over stregen, læst fra venstre mod højre på billedet.
Døre:	Døren ses med lækager fra tætningslisterne.  Der ses lækager fra kattelem.

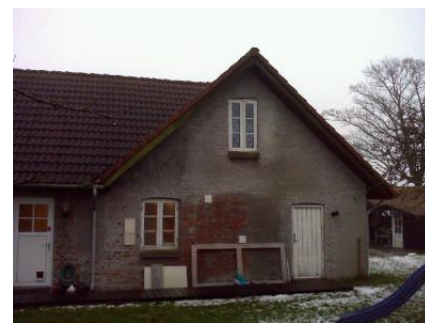
IR012570.IS2

Ydervæggene ses generelt med en tilfredsstillende og ensartet overfladetemperatur (foto 12572), kun gavlvæggen mod nord-øst ses med lette afvigelser i overfladetemperaturen, og dermed sandsynligvis forskel i isoleringskvaliteten (foto 12570).

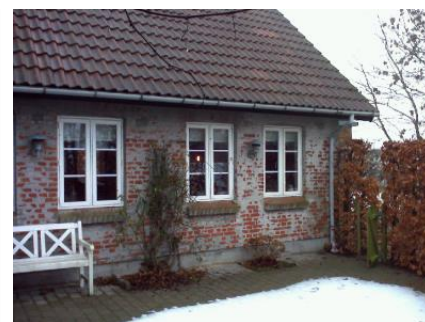
IR012578.IS2

Soklen ses med øget varmetab omkring spisestuen (foto 12578). I stuen er der ligeledes gulvvarme, men varmetabet igennem soklen er markant lavere (foto 12579), dette kan skyldes en forskel i opbygningen af gulvkonstruktionen, hvor der muligvis ikke er monteret en tilstrækkelig kantisolering mod betonsoklen, da der blev støbt gulv i spisestuen.

Graf:	Grafen viser temperaturvariationer over stregen, læst fra venstre mod højre på billedet.
Vægge:	Ydervæggen ses med mindre variationer i isoleringsværdien.
Sokkel:	Der ses et større varmetab fra sokkelen her. Formodentlig er der her gulvvarme, med mangelfuld sokkelisolering.
Vinduer:	Vinduerne ses uden stort varmetab.

I forbindelse med en udgravning til omlægning af terrassen kan det overvejes om der skal etableres sokkelisolering i samme område. Da der er gulvvarme i boligen vil der ikke opnås komfortmæssig fordel af arbejdet, men der vil opnås en vis økonomisk besparelse pga. mindsket varmetab.

Da der er tale om en relativt lille område (én væg), og varmetabet ikke er over det normale for ældre bygninger, vurdere vi ikke at en sokkelisolering kan forsvares af økonomiske grunde alene.
